現況石垣への長堀復旧について

資料 4-1

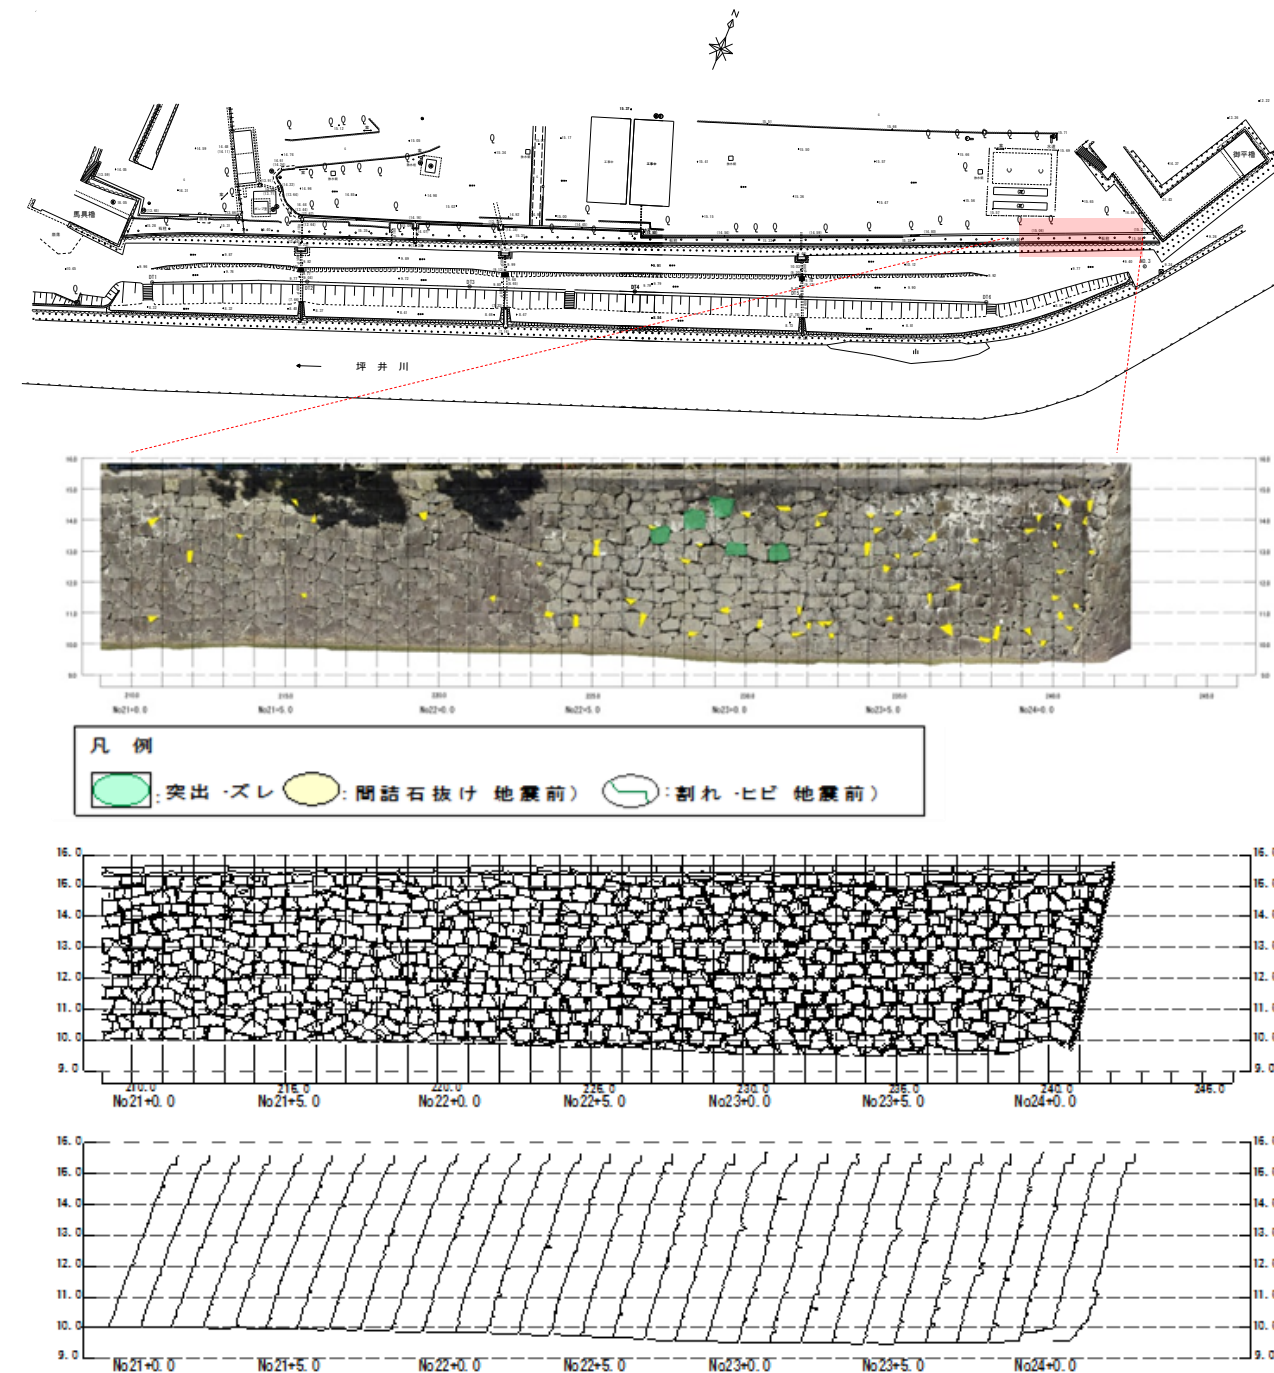
【図1 長堀石垣の変状状況 (抜粋)】

調査の結果、一部の石材の突出や間詰め石の抜け落ちがみられるものの、突出している石材は数石程度、かつ小規模なものであるとともに、抜け落ちている間詰石についても、熊本地震により落下したと判断されるものは、ほとんど見当たらない状況であった。また、三次元レーザー計測及び写真測量から作成した石垣の縦断面図からも全体的な孕み出しも認められない状況である。

- 変状状況の調査結果より、軽微な変状は認められるものの、石垣の解体修理を必要とするような極端な変状を呈している部分は確認されず、現況の石垣は安定を保っていると推察される
- 上記を踏まえ、石垣は解体修理をせず、上部の建造物を補強して復旧する方針とした。
