H268前震崩落状況

飯田丸資料1-1

H268本震崩落状況

H269本震崩落状況

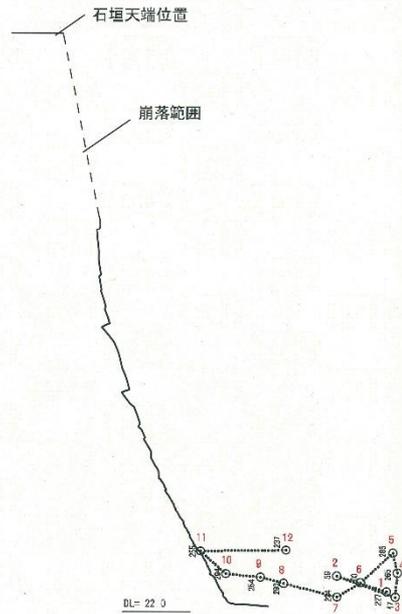
崩落状況断面図(縦断面)

断面: No.2+0.5

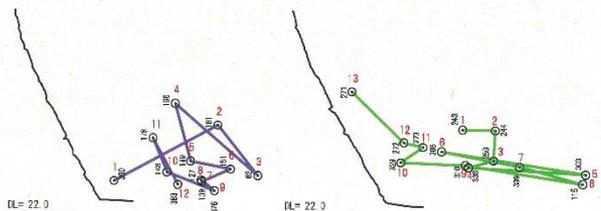
崩落状況断面図
(No.1+2.5)

断面: No.1+2.5 断面: No.1+6.8

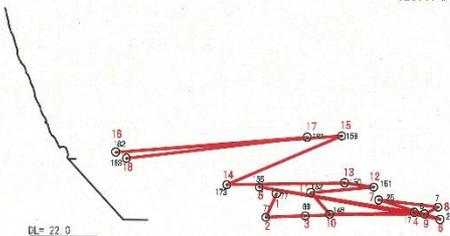
崩落状況縦断面
(No.0+7.3)

断面：No.0+7.3

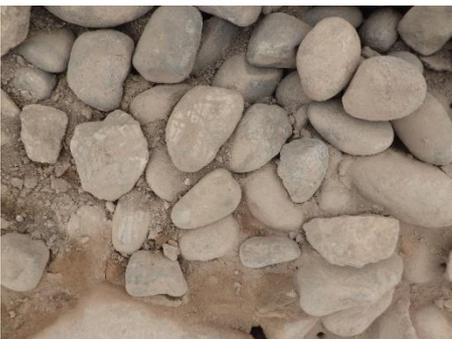
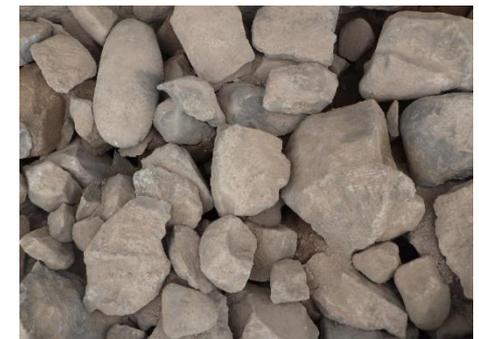
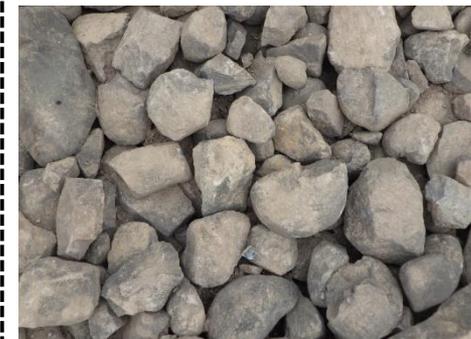
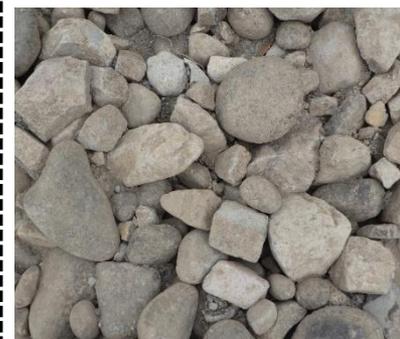
【裏栗石】

【石材形状：円礫】 ◎（川原石）
【石材形状：角礫】 ×
【石材サイズ】 10×10cm・小（拳大）？
【石材同士の噛合】 弱？（非解体のため推定）
【施工の状況】 同一石材による単体？
【土・遺物混入状況】 不明（非解体のため）
【2016地震被災後状況】 崩壊なし、変状あり？
築石・間詰石・銅石にヒビ割れ
南面石垣の一部に勾配変状？

○（川原石・山石混在）
◎
石列25×25cm、小10×10・中20×20・大30×30
強
複数石列施工後に大中小サイズの石材を詰め込む
一定レベルで層状に混入
【2016地震被災後状況】 H269一部崩壊、部分変状
築石・間詰石・銅石にヒビ割れ・破損
勾配変状

◎（一定レベルで層状にまとまりあり）
◎
天端付近に一定量の築石大、左記の大中小混在
無
一定レベルに拳大玉石石材、その他大中小混在
すべてにおいて土混入、遺物は天端付近に大量混入
【2016地震被災後状況】 H268・269崩壊、変状
築石・間詰石・銅石にヒビ割れ・破損
勾配変状

○
○
左記の大中小混在
無
栗石層と砕石層の互層
多い（砕石層あり）
【2016地震被災後状況】 H266・267変状
築石・間詰石・銅石にヒビ割れ・破損
勾配変状
