## 天守閣の石垣復旧でわかったこと

令和元年11月16日（土曜日）  
熊本城調査研究センター 嘉村 哲也

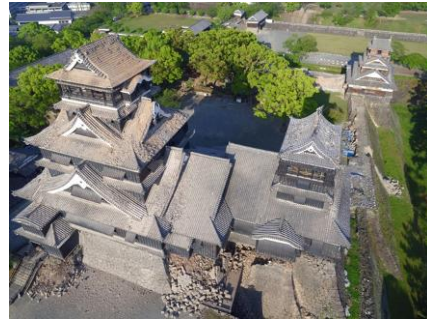
外面石垣は大きな損傷なし。  
内面穴蔵石垣は北・東・南面で崩落、西面変状大きい。

外面石垣西・東面で崩落し、東・北面変状大きい。  
小天守穴蔵石垣はほぼ崩落。

大小天守被災状況

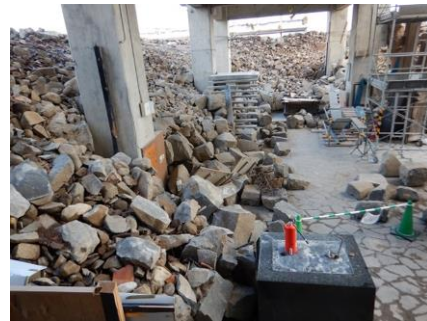
小天守穴蔵内被災状況

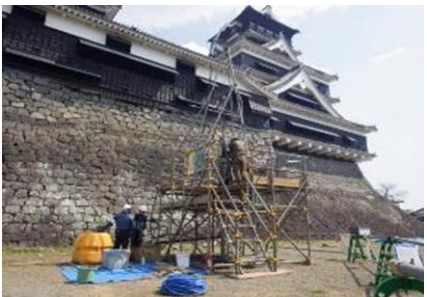
調査の結果、天守台石垣は阿蘇4火砕流堆積物層の上に築かれていること、標高約20m付近には金峰山由来の安山岩質凝灰角礫岩層が存在することが分かった。

天守台付近地質調査

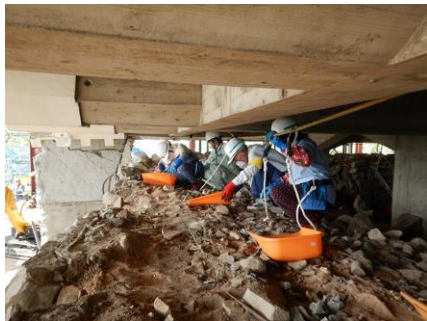
熊本城天守閣復旧整備工事の大天守台石垣解体工事に伴い天守台石垣上面の確認調査を行った。調査の結果、南面～西面の大天守台外側石垣際には、明治10年の西南戦争で天守が焼失した際の焼土が残存し、焼土の下部には熱を受けた栗石を確認した。南面～西面南側にかけては、明治22年の金峰山地震で崩落、変状した石垣の積み直し範囲を確認した。

東面～北面にかけては明治10年の西南戦争時の焼土を整地した層を、下部には熱を受けた栗石を確認した。東面～北面東側にかけては、明治22年熊本地震で崩落・変状した石垣を積み直した際の範囲を確認した。

北面西側は明治22年から昭和31年に閉塞されるまでの間、石垣を開削した通路として使用され、天守閣再建に伴い、石垣の復元を行った際の裏込め等を確認した。

大天守上面発掘調査

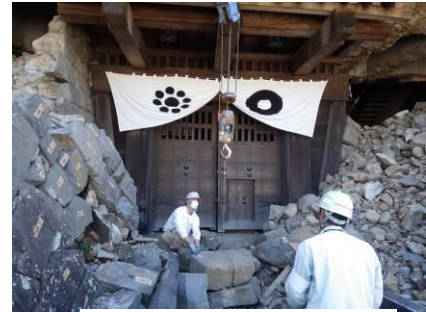
大天守で約300石、小天守で約1500石が崩落していた。石材1石1石の崩落地点を記録しながら回収をしていくことで、積み直しの際の石材照合資料として役立てられた。

また、石垣崩落の傾向や崩落時の危険範囲を把握した。小天守では江戸期のオリジナルが残存する部分での被害はほとんどなく、近代以降に積み直しをされた箇所で崩落・変状が目立つ。

崩落石材回収調査

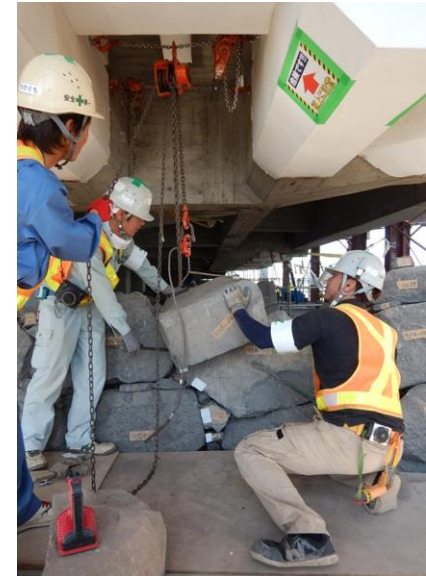
調査の結果、明治22年熊本地震後に修理をされた範囲がわかり、裏込めには再使用されなかった築石、瓦、土が多く含まれる。

調査の結果、明治22年熊本地震後に修理をされた範囲がわかり、江戸期オリジナルの積み方の特徴が確認できた。また、小天守石垣を解体したことで、埋没していた大天守北面石垣を確認した。

石垣解体調査

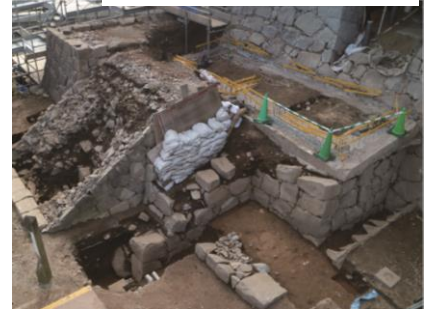
昭和35年築造の大天守附櫓石垣の崩落石回収、石垣解体を実施した結果、江戸期の附櫓台石垣(埋没石垣)を確認した。

大天守附櫓発掘調査

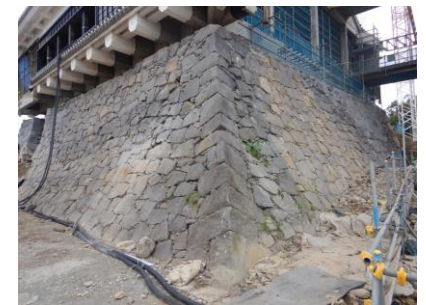
大天守積み直し完了

調査成果を踏まえて地震直前の大小天守石垣を検討し、石垣復旧時の設計を行ない2018年11月に大天守石垣を、2019年6月に小天守石垣の積み直しを完了した。
