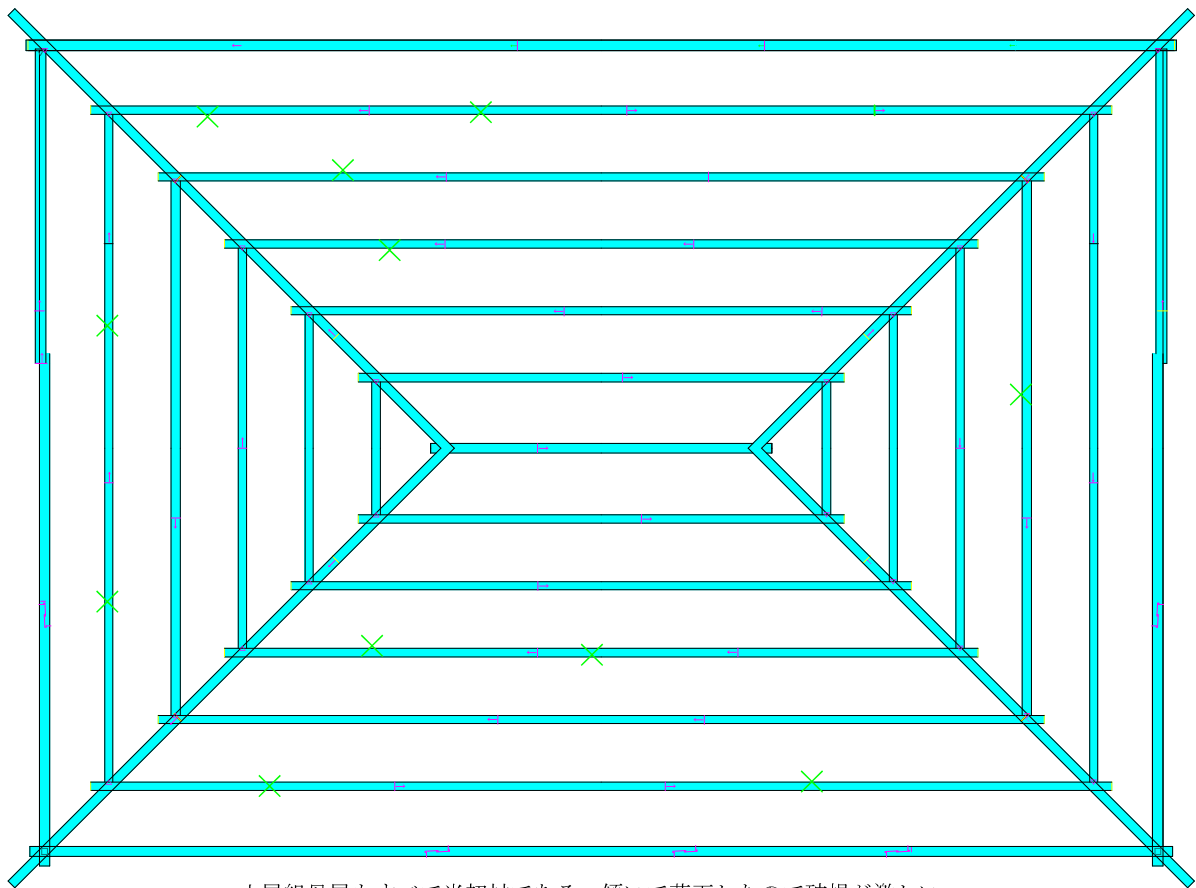
図⑤小屋組

小屋組母屋もすべて当初材である。傾いて落下したので破損が激しい  
地面まで落下の衝撃ですべての材について補修の必要がある

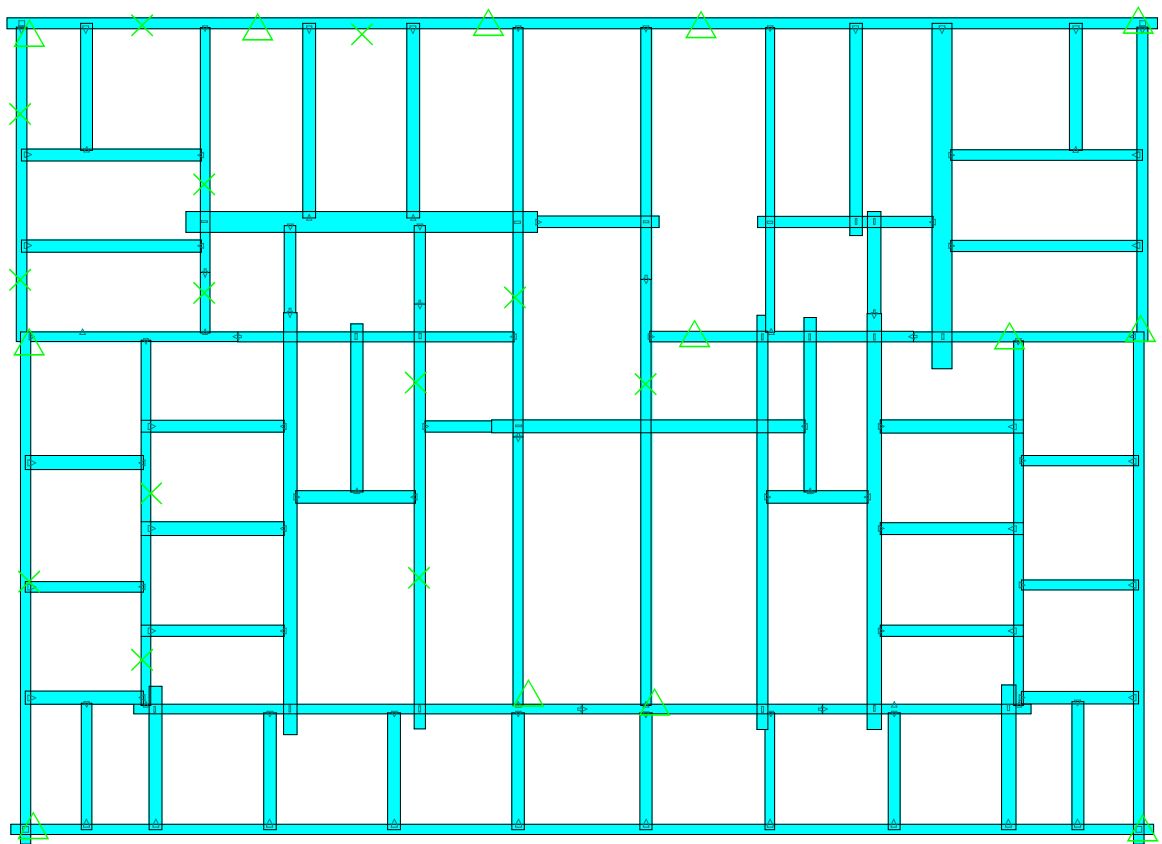
図④梁・桁

小屋組はすべて当初材である。交錯部の継手仕口の破損が深刻である
