平成 29 年 11 月 29 日(水)

## 熊本県指定重要文化財洋学校教師館 ジェーンズ邸 解体部材調査報告・資料

(公財) 文化財建造物保存技術協会

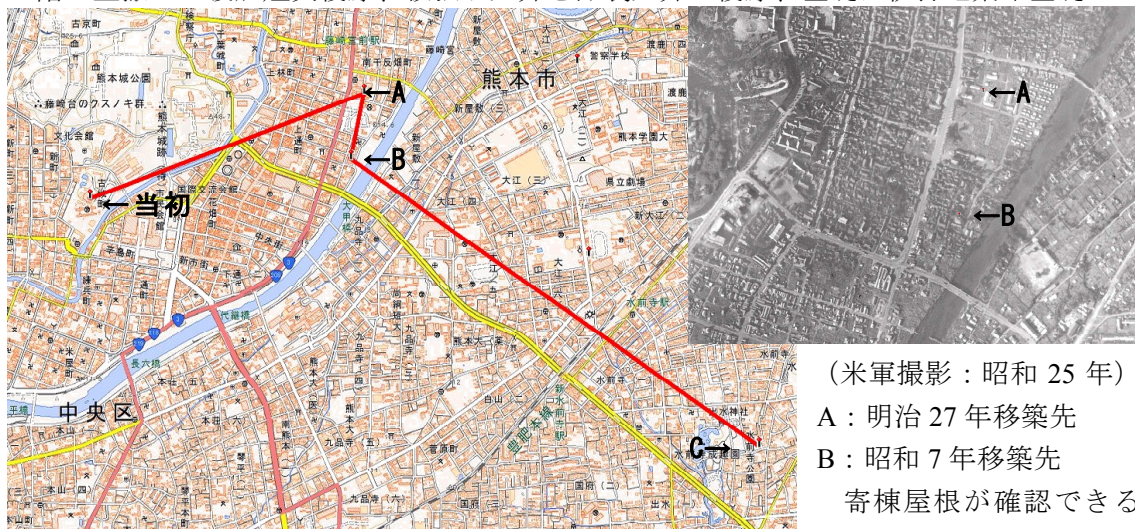
本建物は3度の移築を経ているが、使用工具・釘の違いにより各時期の改造・取替材が判別できた。小屋組から軸部までの横架材は、ほぼ当初材を使用しているが柱・1階床組・造作材・建具などには移築時の取替材が見られる。

- ・土台・1f床組：昭和45年移築時にすべて取替、当初の土台を大引・床束に転用(図①)
- ・柱1F2F：主要部分に当初材が残存する、昭和7・45年の取替材も多い(図②)
- ・2F床組：ほぼすべて当初材であるが、根太間に補強に根太材を補加している(図③)
- ・梁組：すべて当初材である(図④)
- ・小屋・母屋：すべて当初材である(図⑤)
- ・造作材窓・建具枠：取替材も見られるが良く残っている。カーテンロッド類、建具や建具金物も当初のものが多数残存している。
- ・壁・天井下地材：木摺材・壁材等はすべて取り替えられている。

- ・土台・1f床組：地震による影響より湿気等による経年の腐朽が激しく再用は不可能、ただし当初材は復原資料として保存(図①)
- ・柱1F2F：折損、接合部の仕口折れ等すべての材でなんらかの補修と補強が必要。  
60%近くは取替・添木補強などで補修再用(図②)
- ・2F床組：折損、接合部の仕口折れ、70%近くは補修再用可能とみられる(図③)
- ・梁組：折損、接合部の仕口折れ、80%近くは補修再用可能とみられる(図④)
- ・小屋・母屋：すべて当初材である、80%近くは補修再用可能とみられる(図⑤)
- ・造作材窓・建具枠：破損が顕著で、目に付く化粧材なので補修・再用ともに難しい  
昭和材も多く当初材で40～50%程度。
- ・壁・天井下地材：木摺材・壁材等はすべて取り替えられている。

- ・鉄筋コンクリート布基礎
- ・鉄骨補強(部屋の隅の見え隠れ目立たない要所)
- ・壁内構造用合板・筋違・火打
- ・添柱・添木補強(当初材を極力再用するため)(図⑥)
