第5回熊本市液状化対策技術検討委員会 説明資料 【近見地区】

熊本市 震災宅地対策課

平成30年6月27日

- 議事(1) 液状化被害の要因
- 議事(2) 有効応力解析による想定地震動の確認
- 議事(3) 液状化対策の目標値
- 議事(4) 実証実験の経過報告(中間)

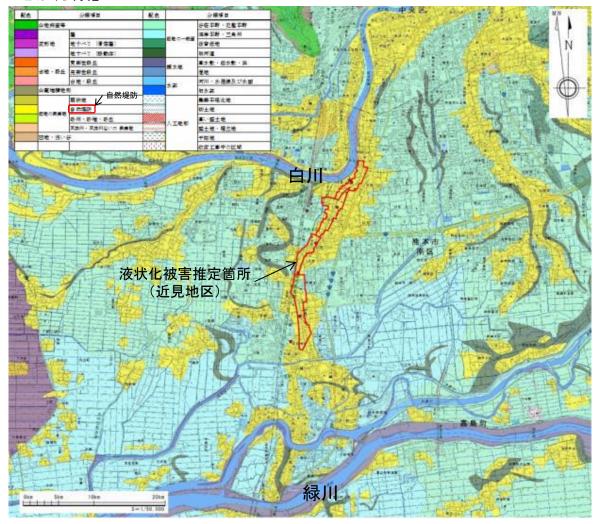
図1-1 土地条件図と液状化被害推定箇所(国土地理院土地条件図を基に作成)

- ・熊本地震による液状化被害は、白川から緑川にかけて存在する自然堤防上で帯状に発生している
- ・今回の被害と完全に合致するような河川・水路の存在は読み取れない
- ・細長く発達した自然堤防と後背湿地の形成過程より、河川との関係性があると考えられる
- ⇒文献資料・絵図、遺跡・貝塚、液状化被害箇所の地質から、液状化被害の要因について考察する

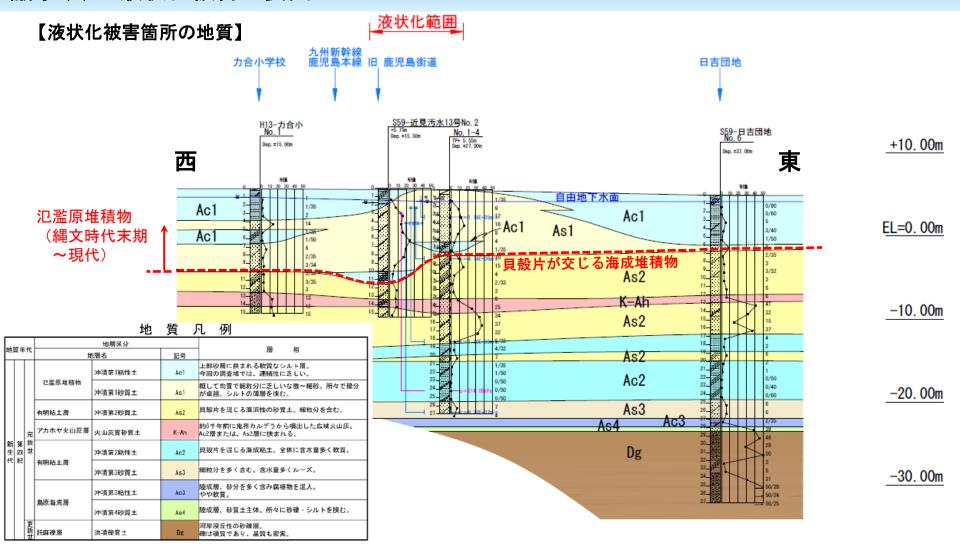
図1-15 想定地質断面図

- ・As2層は貝殻片が交じる海成堆積物であることから、現在の熊本平野が形成される以前の 地質である
- ・被害区域内には表層に砂質土層 (As1) が分布し、被害区域外では表層に粘性土層 (Ac1) が分布する

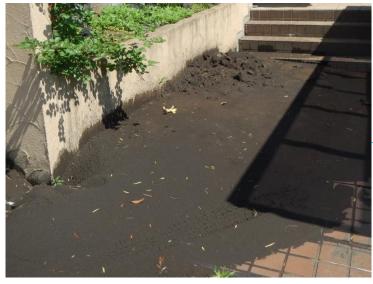
写真1-2 噴砂

近見地区では、写真のように黒褐色の噴砂が確認されている。この土は、<u>阿蘇山に由来する火山灰(通称「ヨナ」)を含む火山</u>灰質土と考えられる

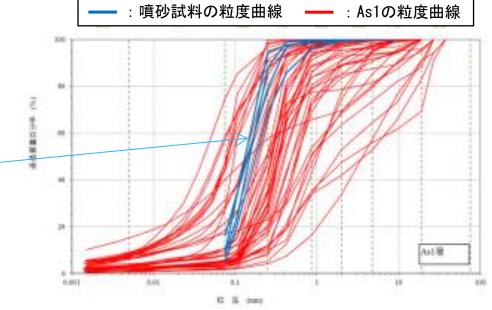
図1-16 As1、噴砂試料の粒径加積曲線 【出典:第1回熊本市液状化対策技術検討委員会資料】

噴砂試料の粒度曲線がAs1層と近似した勾配 を示す

・噴砂試料の特徴から、液状化した地層は、白川の氾濫により堆積した氾濫原堆積物により形成されたものであると考えられる

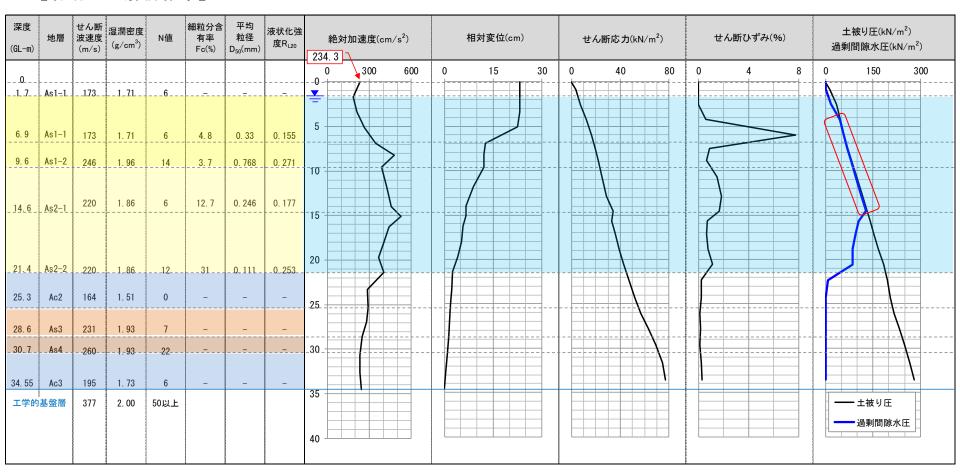
- 〇地表面最大加速度は、日吉小モデルにおいて全応力解析では305.1galであったが有効応力解析では234.3galであり、その差は約70galであった。
- ○有効応力解析の結果より、地表面に近い位置で液状化が発生していることが確認された。

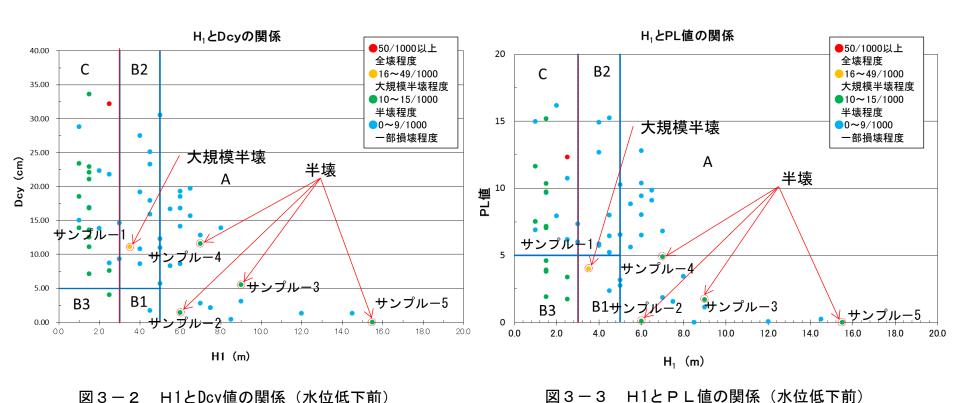
- ・地下水位低下前において、H1<3.0mの範囲に半壊程度以上の被害が多く分布していることが確認された
- ・H1≥3mの範囲においては、一部損壊程度が多くを占めているが、大規模半壊・半壊程度も確認された

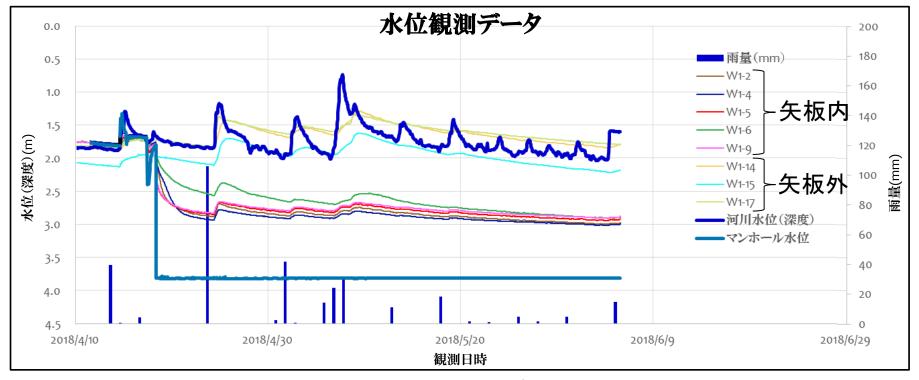
図4-2 水位観測データ

- 総雨量307mm(4/18~5/28現在)、 日最大雨量106mm(4/24)であった。
- ・降雨日はこの間、14日(1mm/日以上)であった。
- ・鋼矢板圧入範囲外は、顕著な変化は見られない。
- ・鋼矢板圧入範囲内は、GL≒3.1~2.9m程度まで 低下している。
- 現在は均衡状態か、若しくはかなり緩やかに低下している。

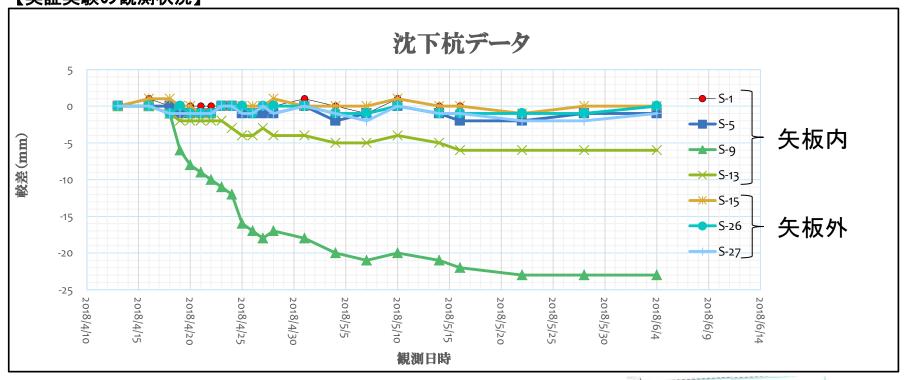
図4-4 沈下杭データ

- 鋼矢板圧入範囲外では、確かな沈下は観察できない。
- ・鋼矢板圧入範囲内では、集水管設置側で6~23mm 程度の沈下が観測できる。
- ・その対面では、確かな沈下は観察できない。

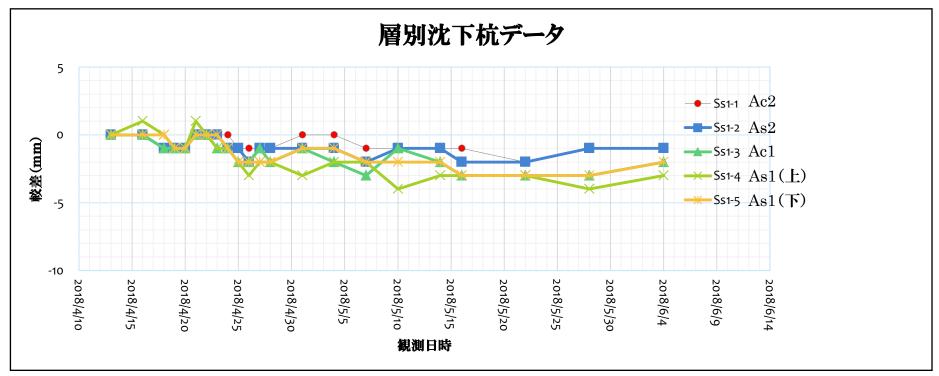
図4-6 層別沈下杭データ

- ・鋼矢板圧入範囲外では、確かな沈下は観察できない。
- ・鋼矢板圧入範囲内では、Ac1, As1 (上), As1 (下)で 沈下が生じている可能性がある。

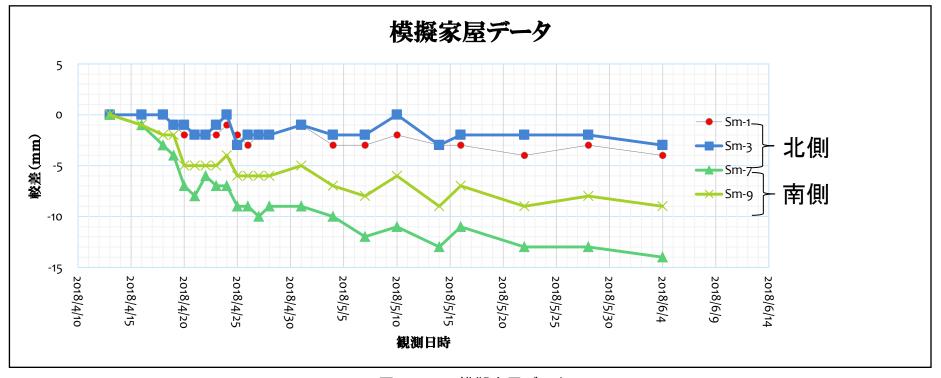
図4-8 模擬家屋データ

- ・模擬家屋の沈下傾向は、集水管および井戸に 近いほど沈下量が大きい。
- ・最も沈下した地点は、集水管に近くかつ井戸に最も近いSm-7であった。
- その沈下量は、6/4時点で14mmであった。
- 最も北側のSm-1~Sm-3の沈下量は、3~4mm程度であった。
