第12回熊本市液状化対策技術検討委員会
報告資料
【秋津町秋田地区】

熊本市
令和3年6月21日

報告 対策工事完了について

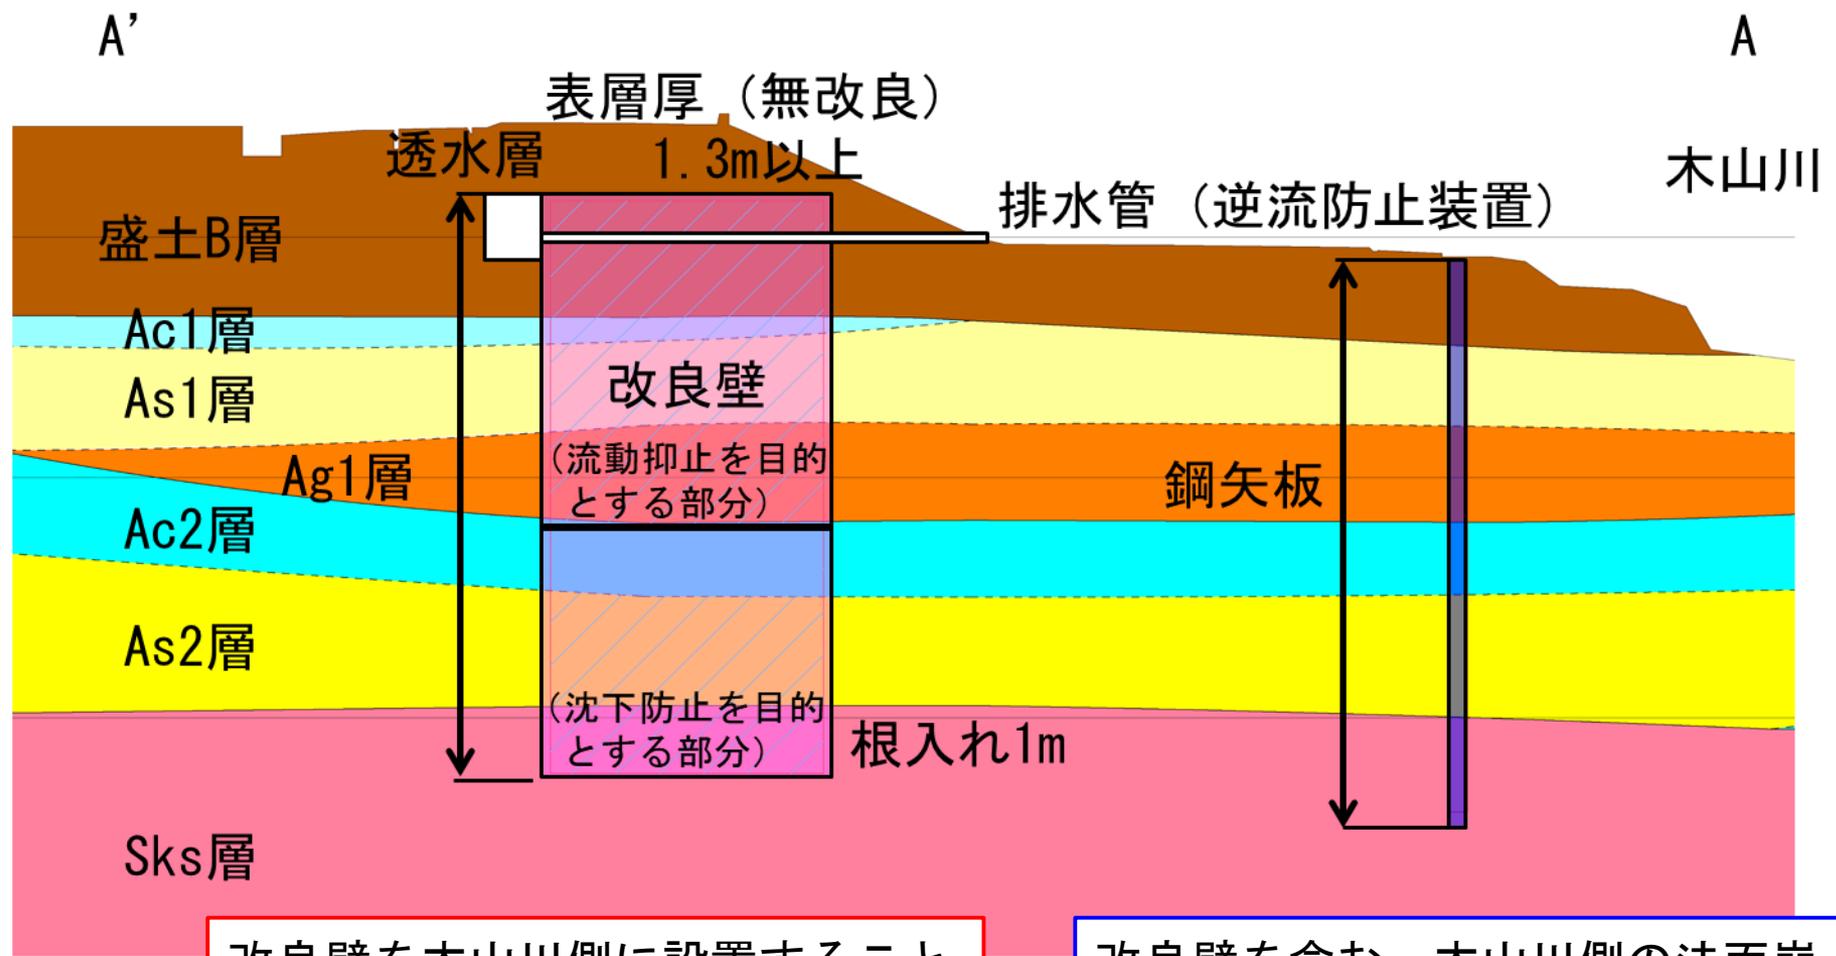
【対策工の概要断面図（第10回委員会より抜粋）】

改良壁を木山川側に設置することで液状化による流動を抑止し、再度災害を防止する。

改良壁を含む、木山川側の法面崩壊を防止することを目的とし、鋼矢板を設置する。

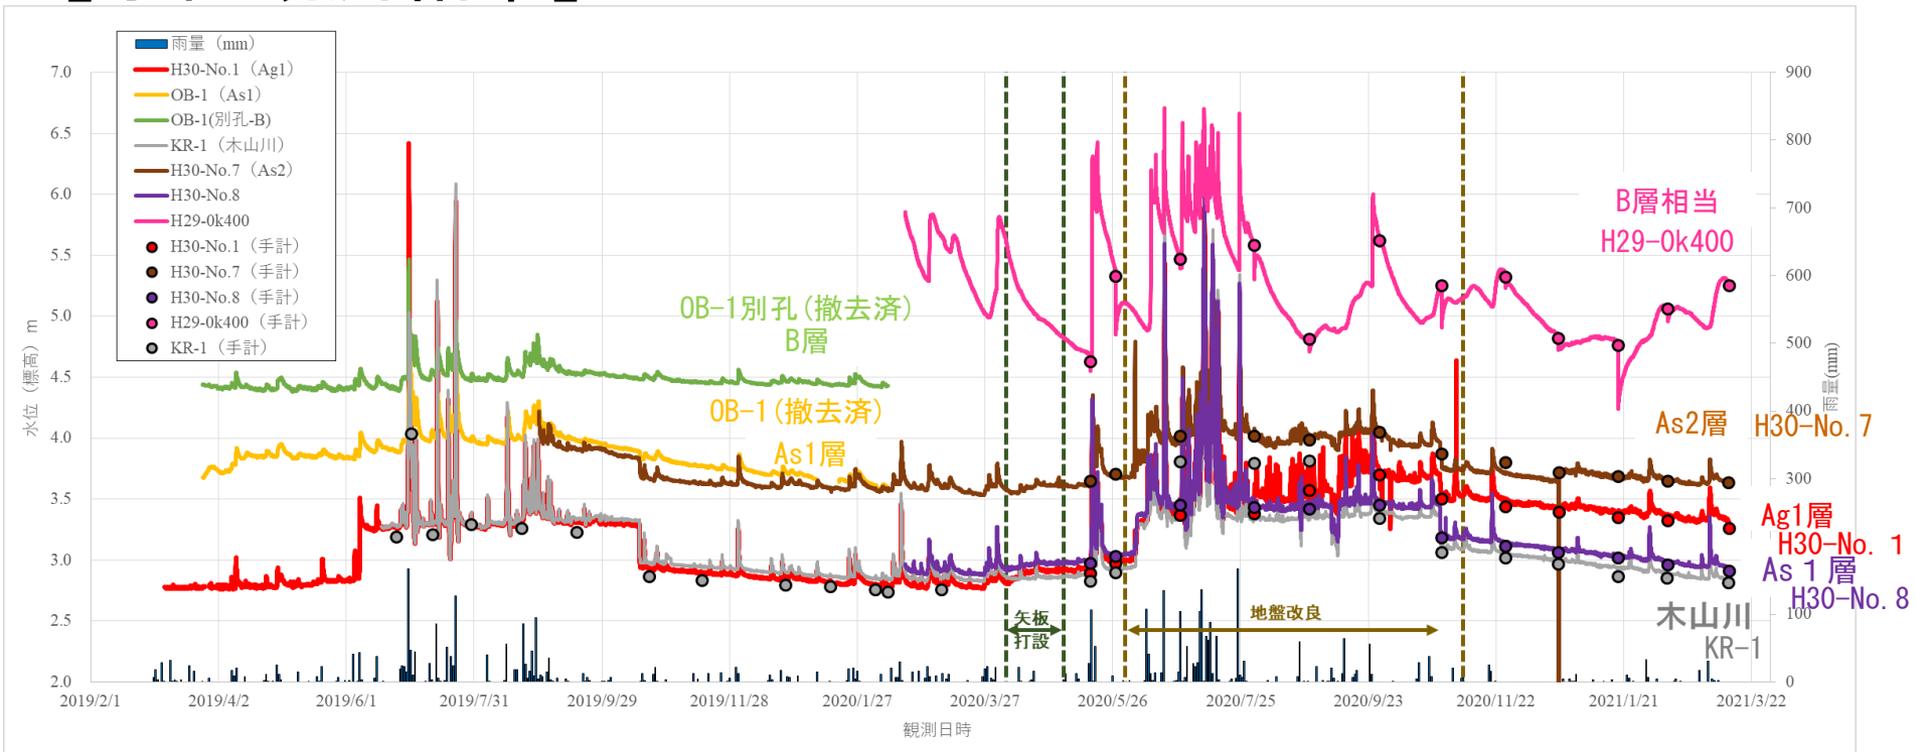
【水位観測結果】

- 全体として5月～7月の大雨に伴い1～3m程度一時的に上昇しているが、9月以降は下降傾向となっている。
- H30-No. 1において、施工後の水位が0.6m程度上昇している。

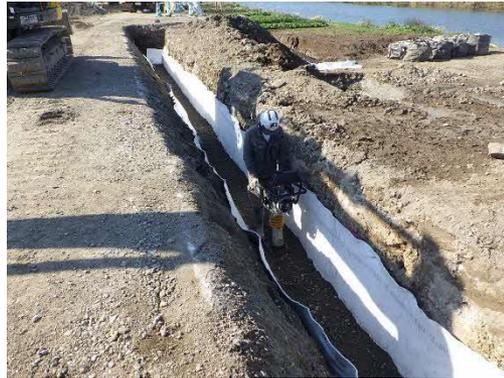
吸出し防止材設置状況

改良壁設置に伴う水位上昇の抑制を目的として、対策工事において地下排水管を設置（第10回委員会報告）している。地盤改良による水位上昇が確認されたものの、降雨に対する水位上昇が抑えられている可能性がある。

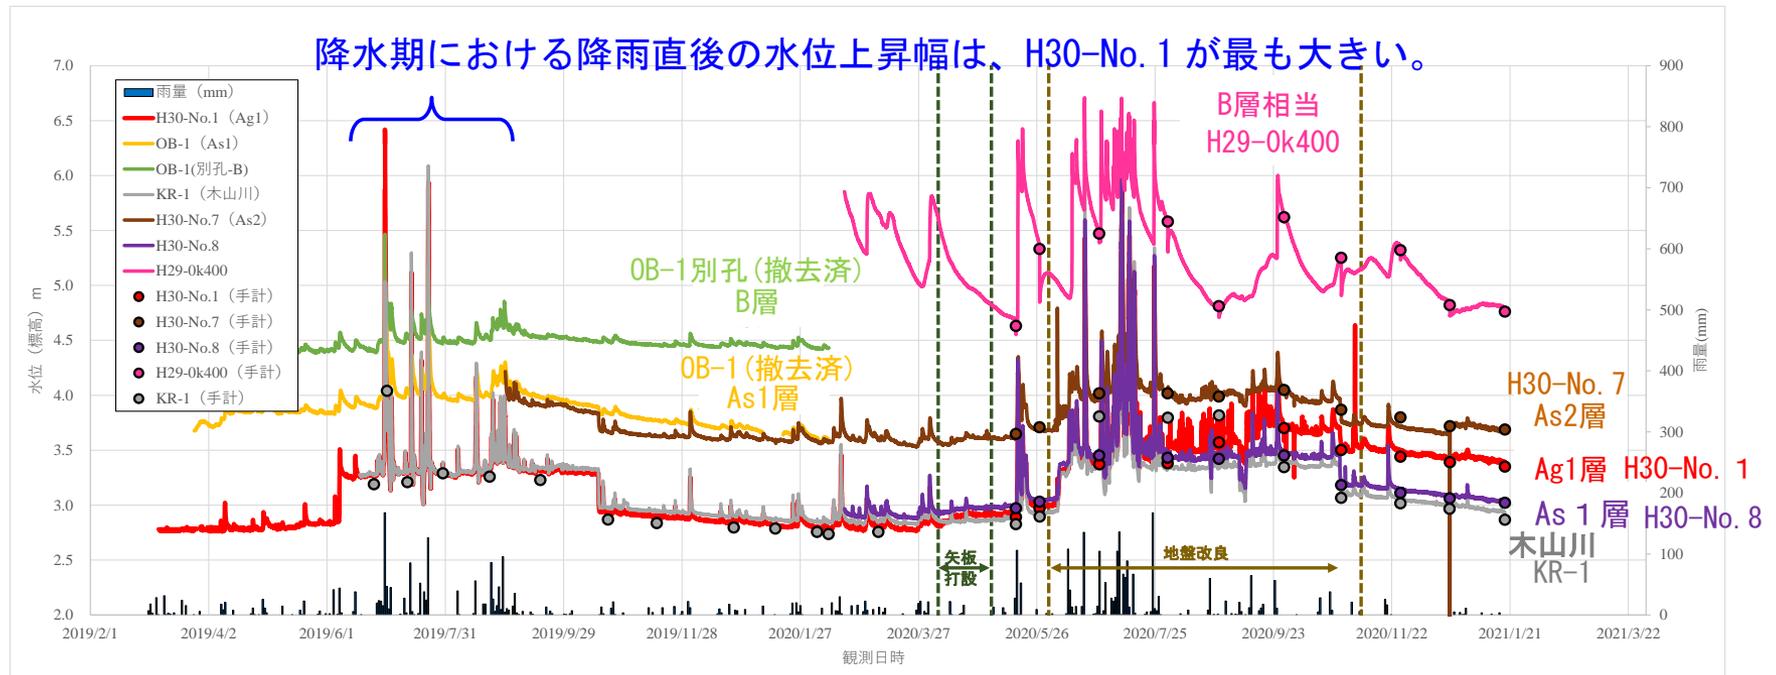
過年度の水位変動によれば、降水期における降雨直後の水位上昇幅はH30-No. 1が最も大きい。このため、H30-No. 1の水位上昇が抑えられていればB層、As1層も含めた地下水全体の水位上昇について、地下排水管の効果により、ある程度抑えられているものとする。

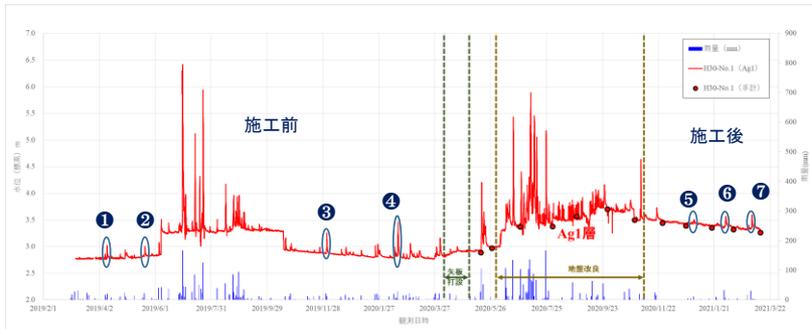
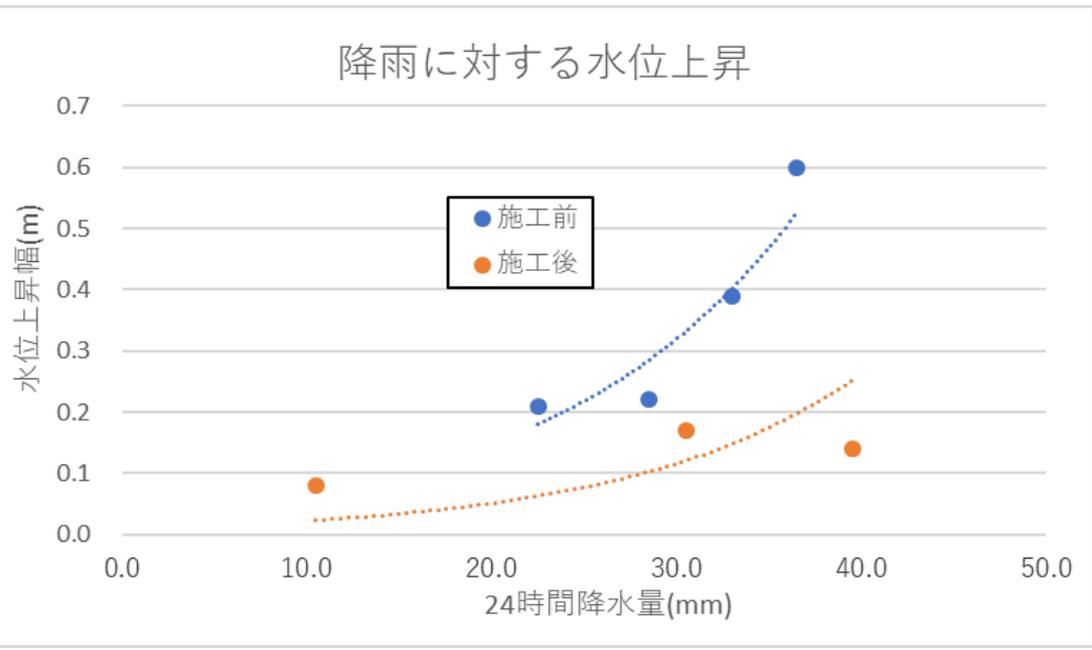
H30-No. 1において、これまでまとまった降雨と水位上昇が認められた期間を任意に抽出し、降雨に対する水位上昇を施工前後で比較検討を行った。

比較の結果、H30-No. 1の降雨に対する水位上昇は、**施工前と比べて施工後の方が上昇幅は少ない。**

→ 地下排水管の設置に伴い、**地下水位の水位上昇はある程度抑えられていると考えられる。**

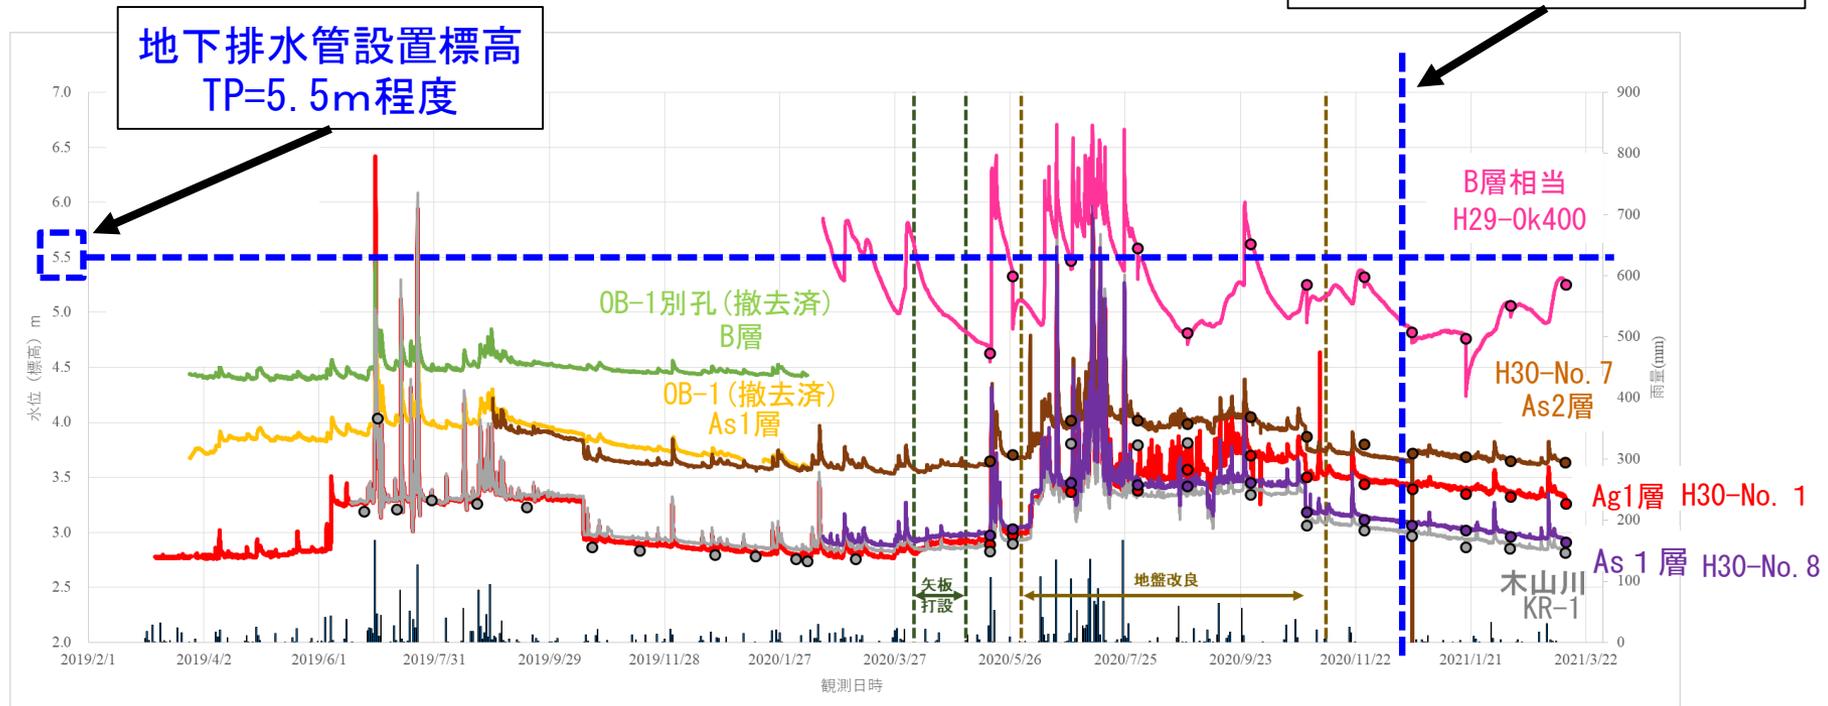
排水管設置標高と各地下水位の関係性を以下に示す。

排水管設置標高は5.5m程度となっており、大雨を除いて、現時点でこの高さよりも地下水位が上昇はしていない。降雨時の排水管設置効果も確認できており、**工事に伴う影響及び対策構造物への影響は特に生じていないと考える。**ただし、地盤改良完了後から1年間は経過観測を行う予定とする。
