平成29年度に実施した  
熊本市本庁舎整備計画作成業務委託の調査結果について  
【報告書 概要版】

平成30年5月  
熊本市 総務局 行政管理部 管財課

# 業務概要

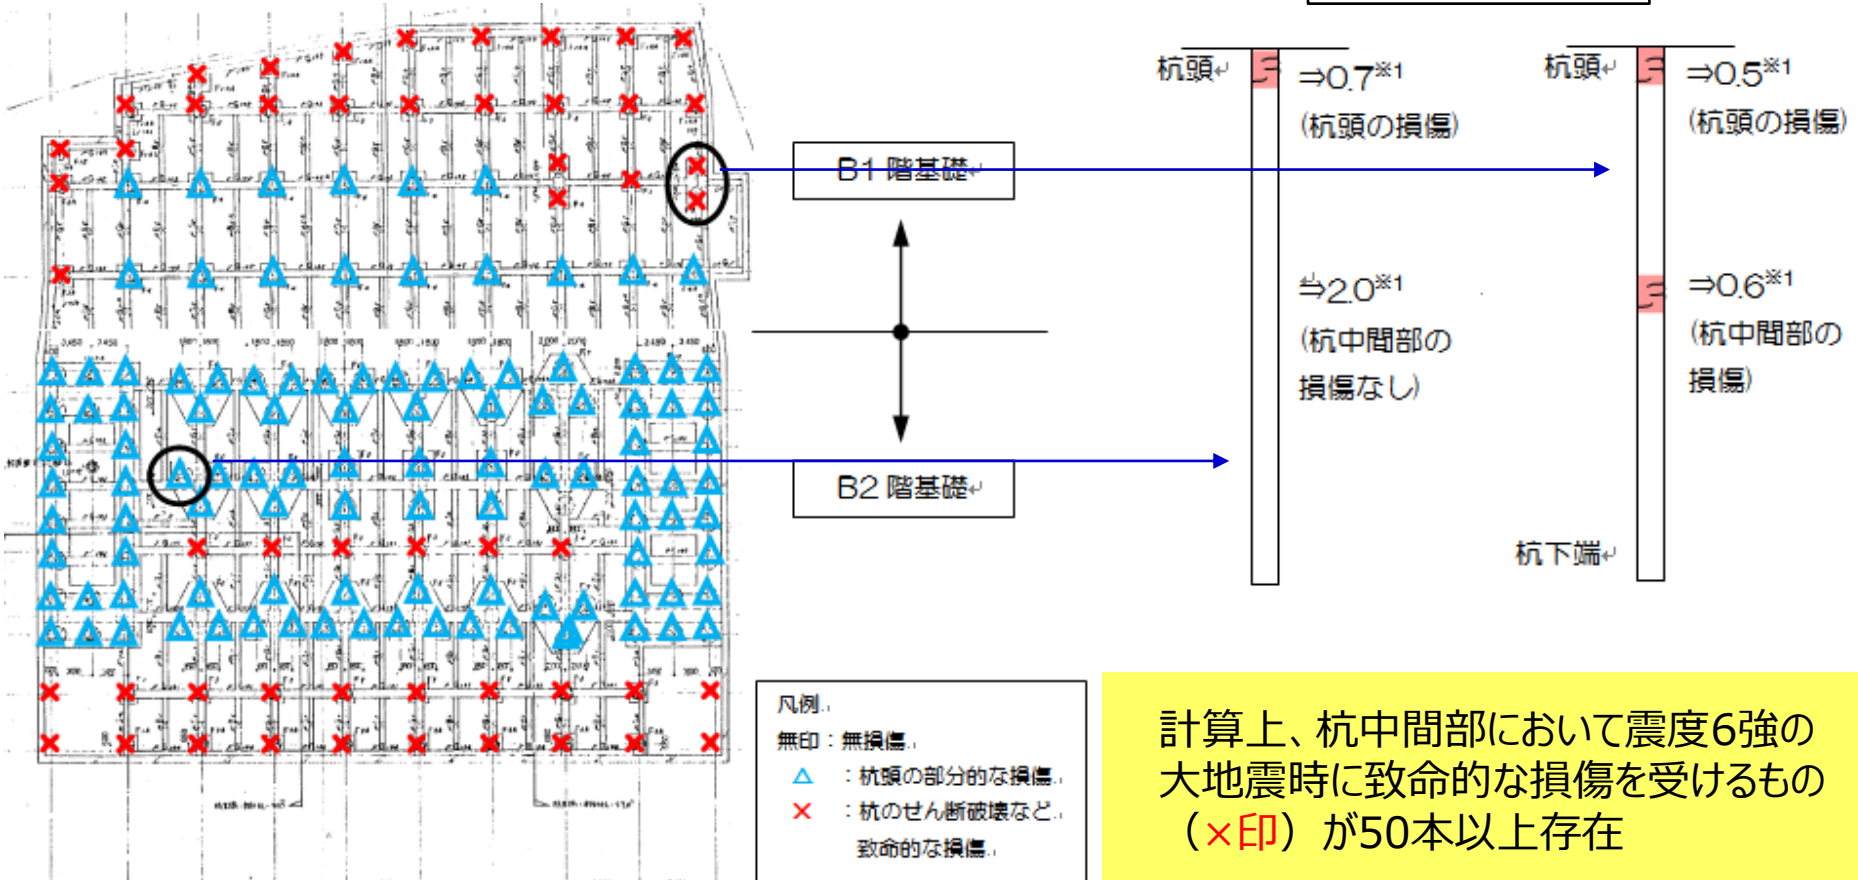
行政棟：杭の曲げ応力に係る検証結果

計算上、杭中間部において震度6強の大地震時に致命的な損傷を受けるもの（×印）が50本以上存在

性能評価を満たすための大規模な増杭による補強が必要

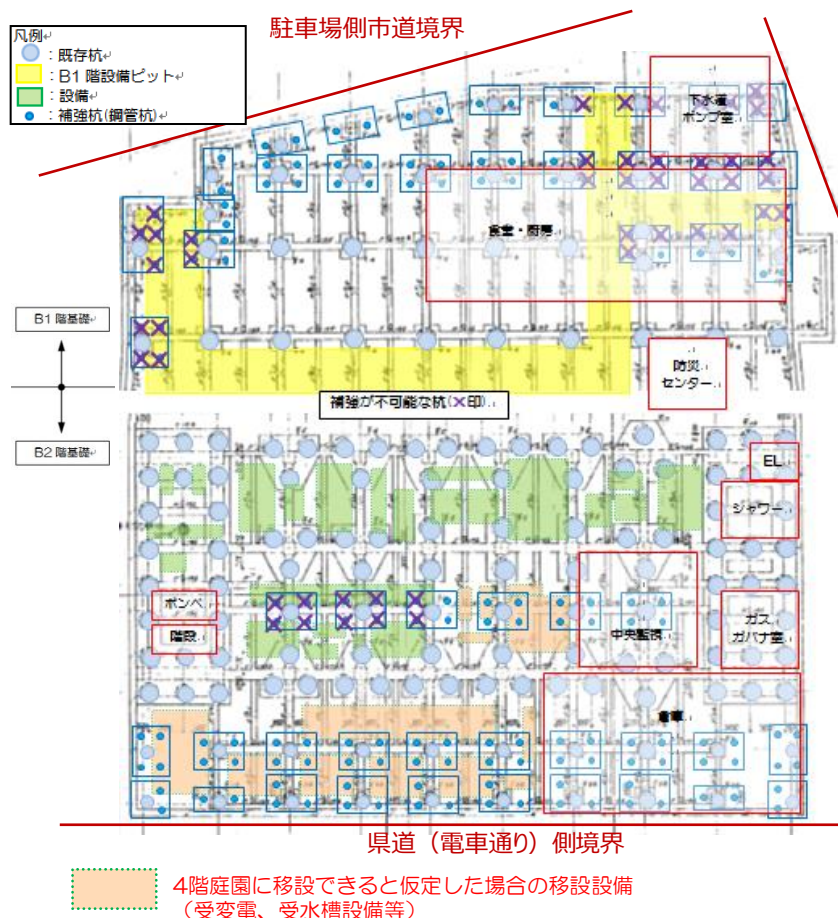
【B1・B2階の既存杭、主要設備図】

- ① 既存杭、既存地中梁
- ② 既存設備(受変電設備、受水槽、ポンプ等)
- ③ 既存設備ビット

等により、敷地内で増杭するための施工スペースが確保困難

1. 庁舎地下部分では、大口径杭を打設するための施工スペース、大型の重機の乗り入れが不可 ⇒ **小口径杭での増杭施工となる**
2. 既存杭耐力不足分を補強するためには、直径0.45mの鋼管杭として
  - ① 水平方向曲げ耐力補強 : 約230本
  - ② 鉛直方向軸力補強 : 約170本**計約400本必要**
3. 地下階の設備、業務スペースの大掛かりな移設が必要
4. 一部の設備等を4階の庭園に移設できたと仮定しても(移設は要検証)
  - ① 水平方向曲げ耐力補強 : 約80本
  - ② 鉛直方向軸力補強 : 約120本**約200本しか打設不可**

**庁舎地下部のみでの増杭は施工不可**

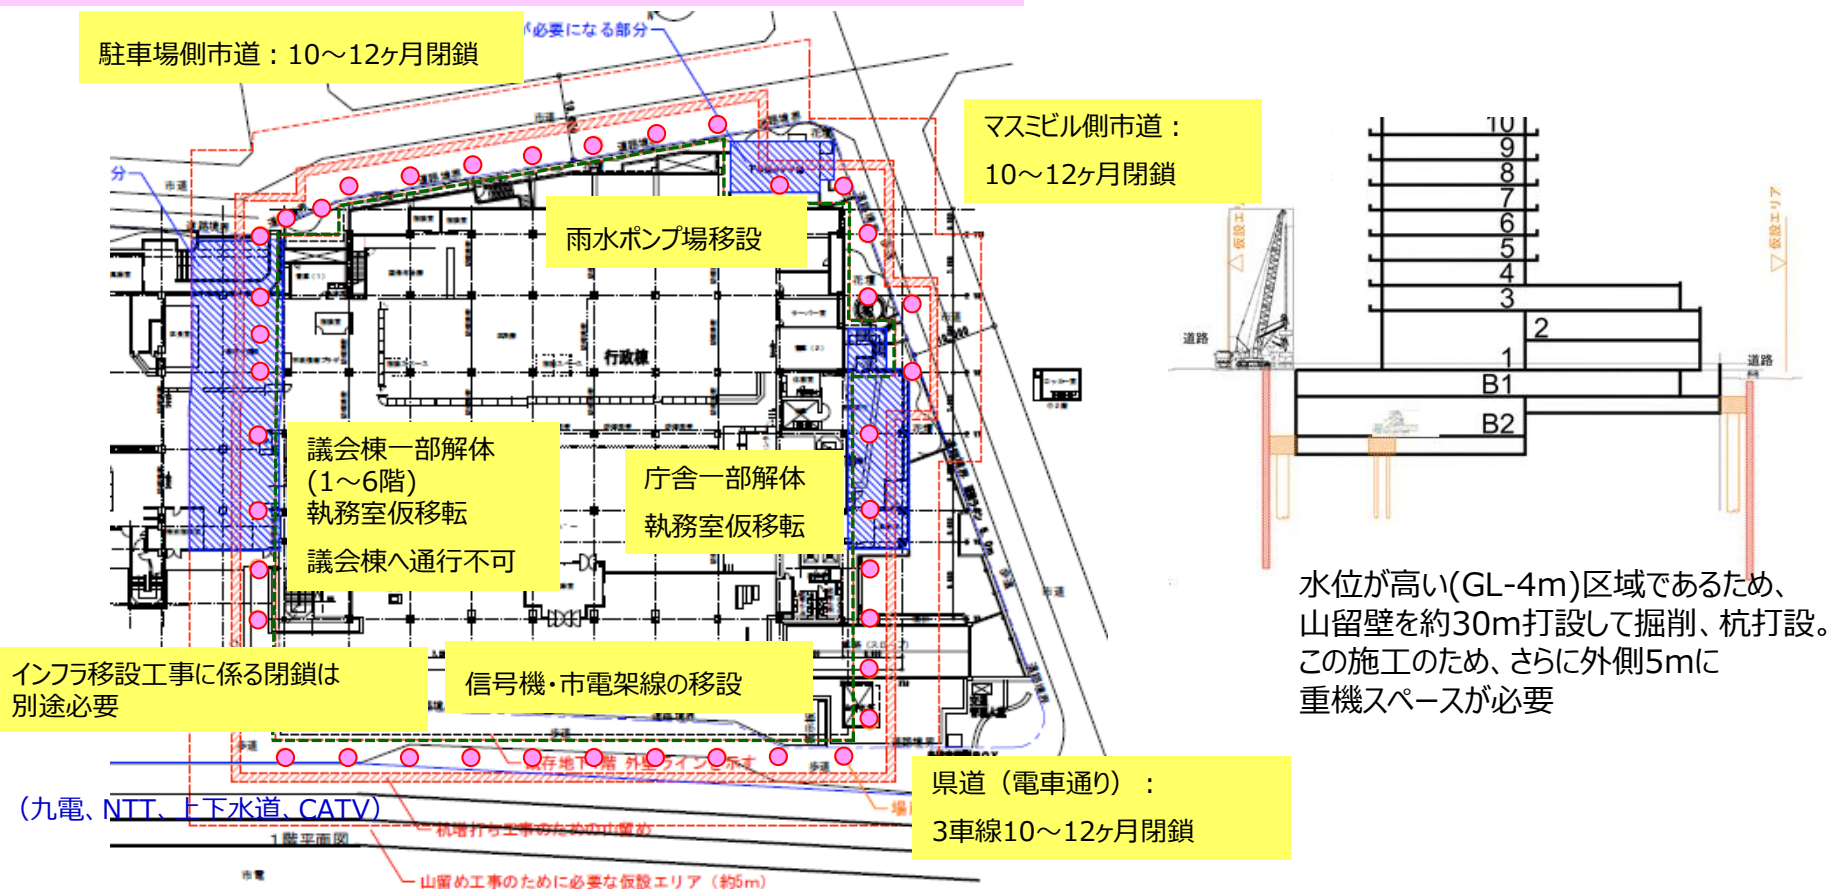
敷地に面する3道路越境・閉鎖及び既存庁舎の部分解体が必須

水位が高い(GL-4m)区域であるため、  
山留壁を約30m打設して掘削、杭打設。  
この施工のため、さらに外側5mに  
重機スペースが必要

市民生活・市役所サービスへの影響、施工性から、増杭施工は実現困難

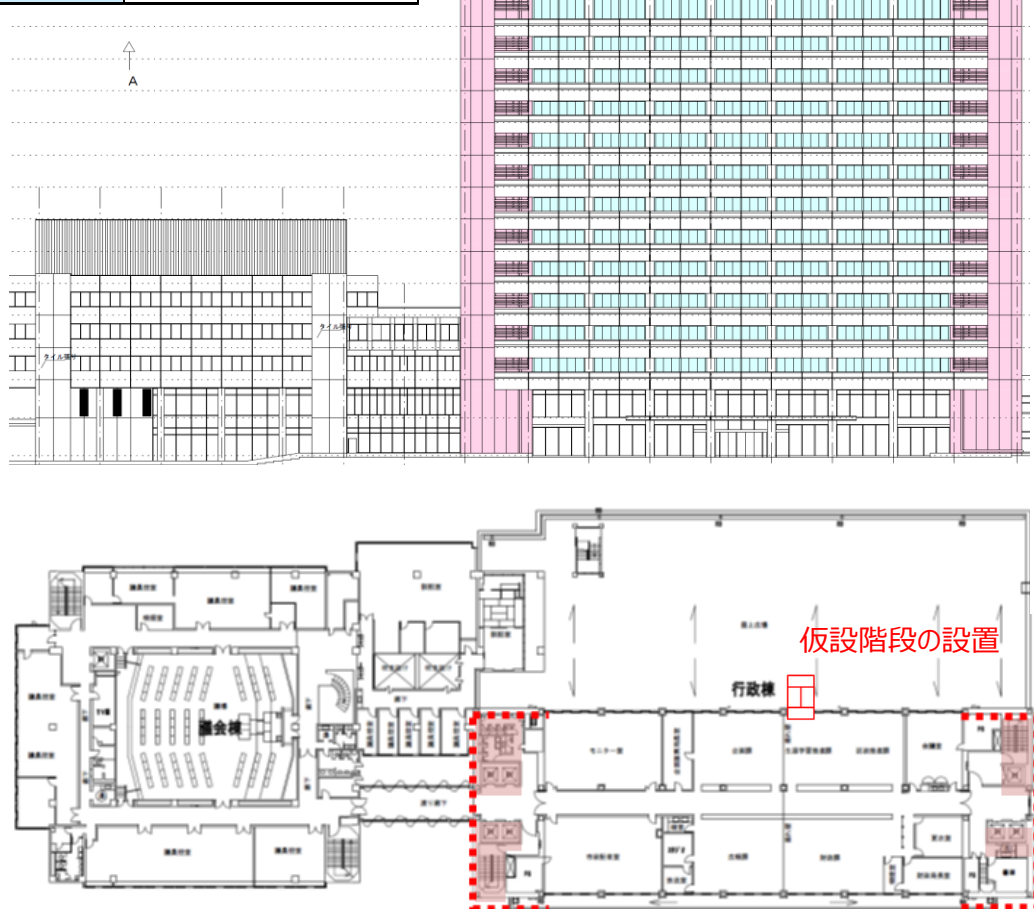
建物の外装材の安全性を算定 ⇒ 構造体の揺れに外壁が追従しない

1. 外壁PC板の取付状況から、屋内側から内壁を撤去して、外壁版取付部材を取り外す必要がある。
2. 構造鉄骨及び外壁版取付部材は、アスベスト含有の耐火被覆が吹付けられており、アスベスト撤去を伴う改修となる。
3. 階段・エレベータホール周りの外壁板撤去に際しては階段・及びエレベーターかごが露出状態となるため使用できない。
4. 施工期間中は、片側ずつ階段・エレベータホールの閉鎖を余儀なくされ、かつ二方向避難確保のための外付け仮設階段が必要となる。

庁舎南北の外壁取替においては、それぞれの施工期間中、片側ずつ階段及びエレベーターが使用不可

外壁PCの撤去取替
