【接合部の現況写真（抜粋）】

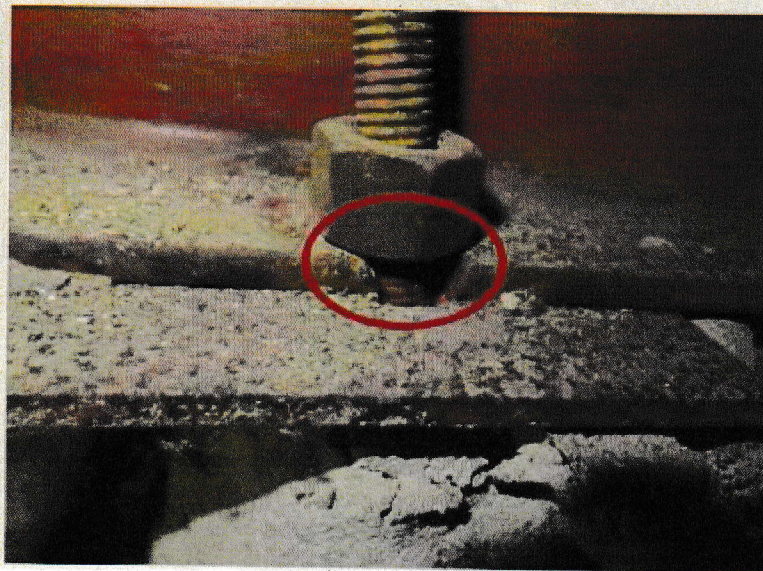
写真No③:「②」の接写

位置:F通4-5間

- ・下フランジの断面欠損
- ・シングルナット
- ・座金無し
- ・ベースモルタルの充填不足

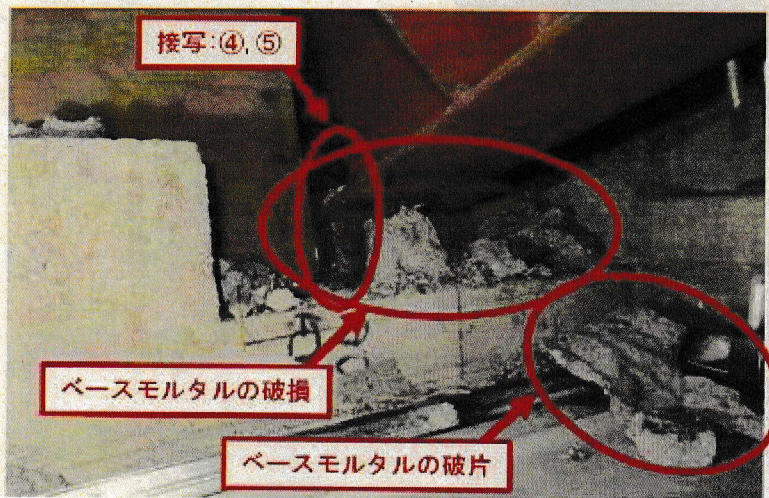
写真No①:全景

位置:L通17軸

- ・アンカーボルトの切断
- ・アンカーボルトの変形
- ・シングルナット
- ・座金無し
- ・ベースモルタルの破損

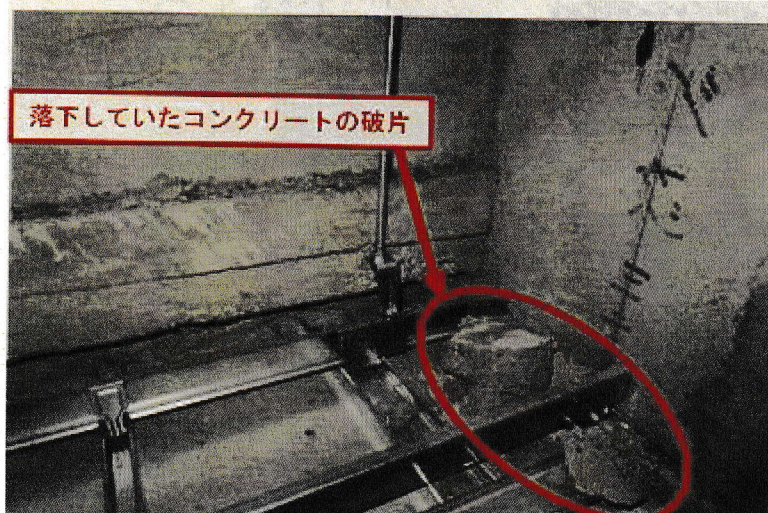
写真No②:コンクリート破片

17通L-M間

- ・落下していたコンクリートの破片

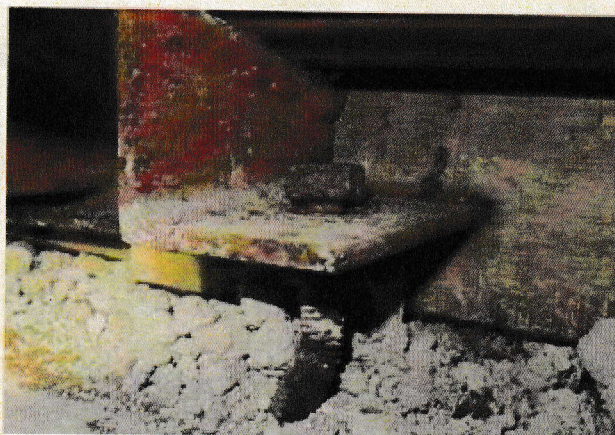
写真No②:「道」の接写

位置:33通H軸

- ・アンカーボルトの変形
- ・シングルナット
- ・ナットの締付け不足
- ・ねじ山の突出無し
- ・座金無し
- ・ベースモルタルの破損

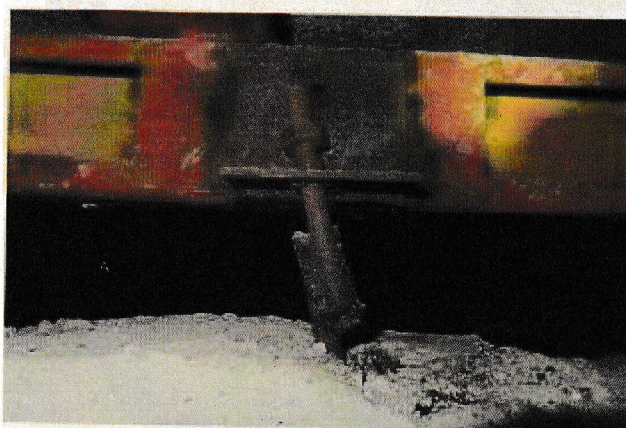
写真No③:「接合部」の接写

位置:33通S-T間

- ・アンカーボルトの変形
- ・アンカーボルトの現場溶接
- ・シングルナット
- ・ナットの締付け不足
- ・座金無し
- ・ベースモルタル無し

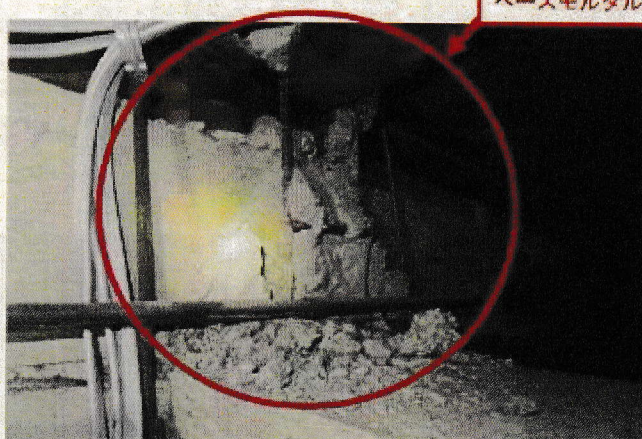
写真No⑤:全景

増打部に鉄筋無し  
ベースモルタルの破損

位置:28通T軸

- ・増打部に鉄筋無し
- ・ベースモルタルの破損

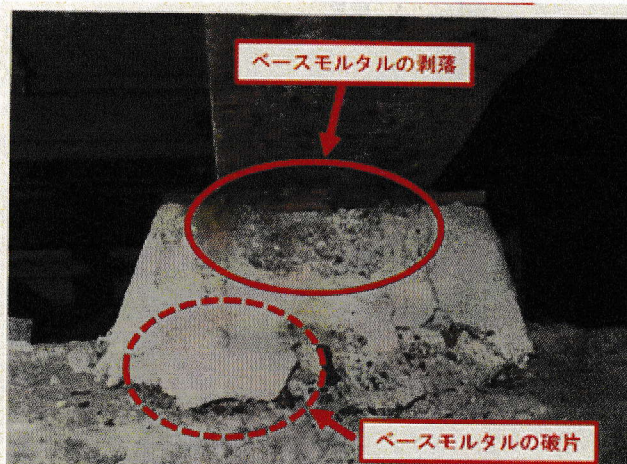
写真No⑤:全景

ベースモルタルの剥落

ベースモルタルの破片

位置:Z通39軸

- ・シングルナット
- ・ベースモルタルの剥落
