この章では、熊本城内における樹木（高木・中木・低木）やこれらによって構成される庭園木、草地、花壇といった各種の“みどり”に関する現状と課題を整理し、それを受けて、今後の管理の方針を示す。

樹木（高木）の現状を把握するにあたっては、令和2年度に「熊本城樹木点検のてびき」を策定し、それを基に樹木点検を実施。高木1本ごとに樹木医（街路樹診断士の資格も有する樹木医）による診断を行い、健全度判定、遺構への影響の有無、視点場からの景観確認を行った。

熊本城内の樹木（高木）の点検結果から、管理区域内における高木（樹高3.0m以上の樹木を高木と定義する）は2,885本あり、高木の位置図はp.96 図4-2-7に示すような結果であった。

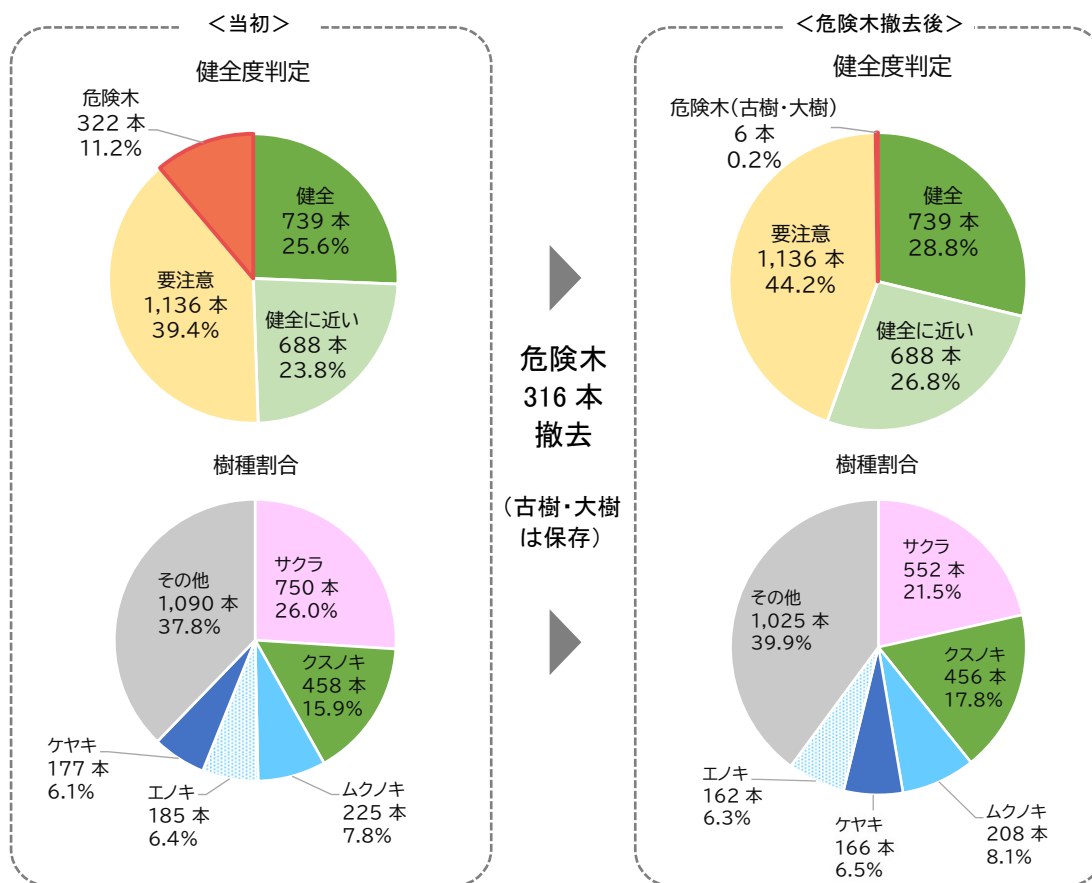
図4-1-3 健全度判定と樹種割合 撤去前後の変化

令和 2 年度に危険木判定された樹木は本数が多く、短期間で撤去作業が完了しないため、城内エリアの中でも公開中のエリアや往来の多い場所から優先して作業を進めていく。

危険木の中にはサクラも多く含まれており（198 本）、これらは撤去後、補植を行うことを検討する。サクラへの対応については p.153 に改めて記載する。

また、危険木の中に 6 本含まれている古樹・大樹については、保護育成を行う必要があるため、安全確保の手法（支柱や立入禁止措置）を検討する。古樹・大樹の対応については p.129 に改めて記載する。

なお、樹木撤去の際には遺構に影響を与えないよう地盤面より上で切り口を作り、切株は残す。ただし、広場や園路など人が通行する場所では、切株でつまずくといった危険があるため、遺構に配慮しながら地盤面のラインまで切株を撤去し、安全性を確保する。

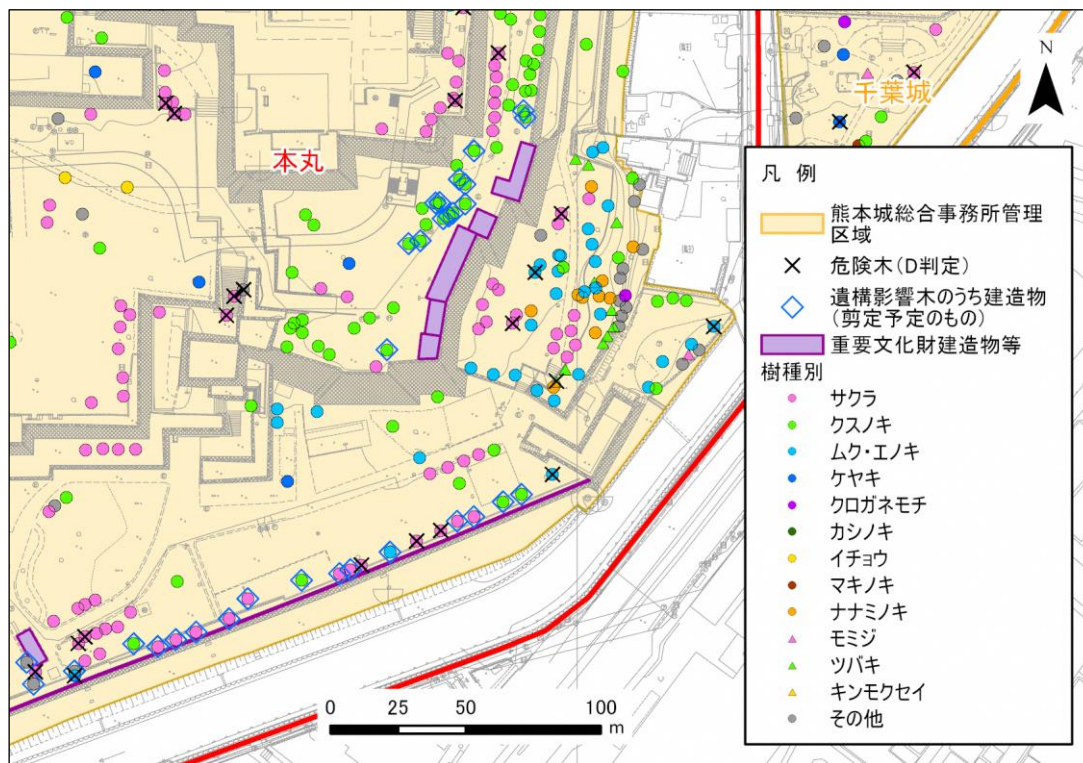
図 4-2-1 重要文化財建造物等に影響を及ぼしている樹木 位置図

遺構影響木のうち危険木については、倒伏の危険が高いため早急な撤去が必要であり、先に述べた「方針Ⅰ 危険木への対応」により撤去を行う。

また、樹種別ではクスノキが18本と一番多く、次いでサクラという結果であった。クスノキについては、樹木の特長として大枝の枯れ込みが進み、大枝ごと落ちやすい性質がある。そのため、重量のある大枝が落ちた場合には建造物の被害が大きくなる可能性があり、未然の対処が求められる。

“重要文化財建造物等に影響する遺構影響木”は、現在 31 本ある（図 4-2-1）。危険木を撤去することにより、倒木被害は防げると判断できるが、危険木以外の樹木も枝葉部分は重要文化財建造物等に影響を及ぼすことが想定されるため、遺構影響木の枯れ枝、腐朽枝、かかり枝、建造物上部に覆いかぶさる枝や近接枝の除去・剪定を行う。

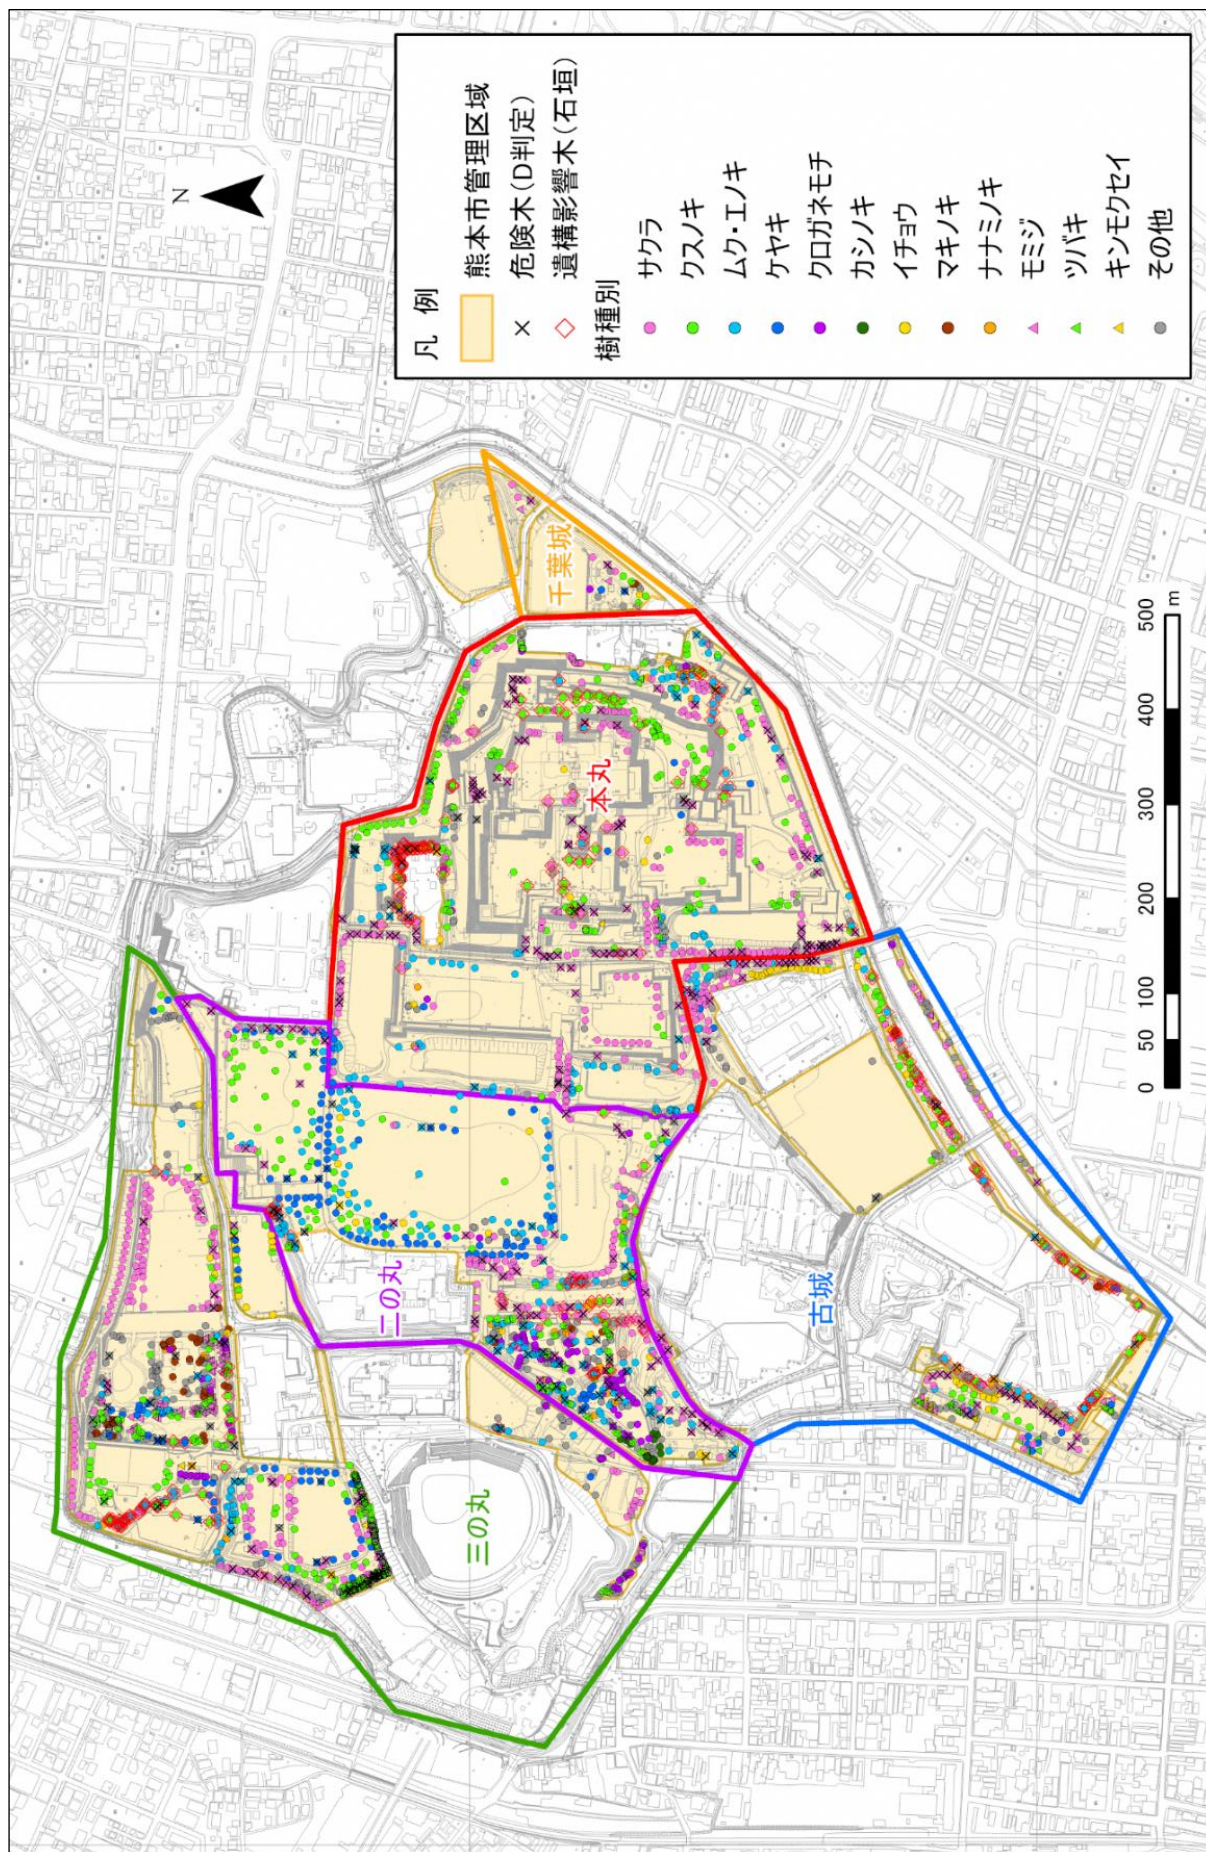
図 4-2-2 石垣等へ影響を及ぼしている樹木位置図

石垣等へ影響を及ぼす樹木本数は 312 本確認され、図 4-2-2 から分かるように、石垣等に影響を及ぼしている樹木は城内全域に植生している。

樹種別では、多い順にクスノキが 66 本、サクラが 64 本となっており、A・B 判定の健全なクスノキの本数が特に多くなっている。そのため、今後も成長すると石垣等への影響が懸念される。また、サクラの本数も多いが、危険木が半数程度含まれていることから、危険木については早急な対応を行っていく。ムクノキ等その他樹木においては、クスノキ同様健全な樹木本数が多く、成長すれば石垣への被害が大きくなることも懸念される。

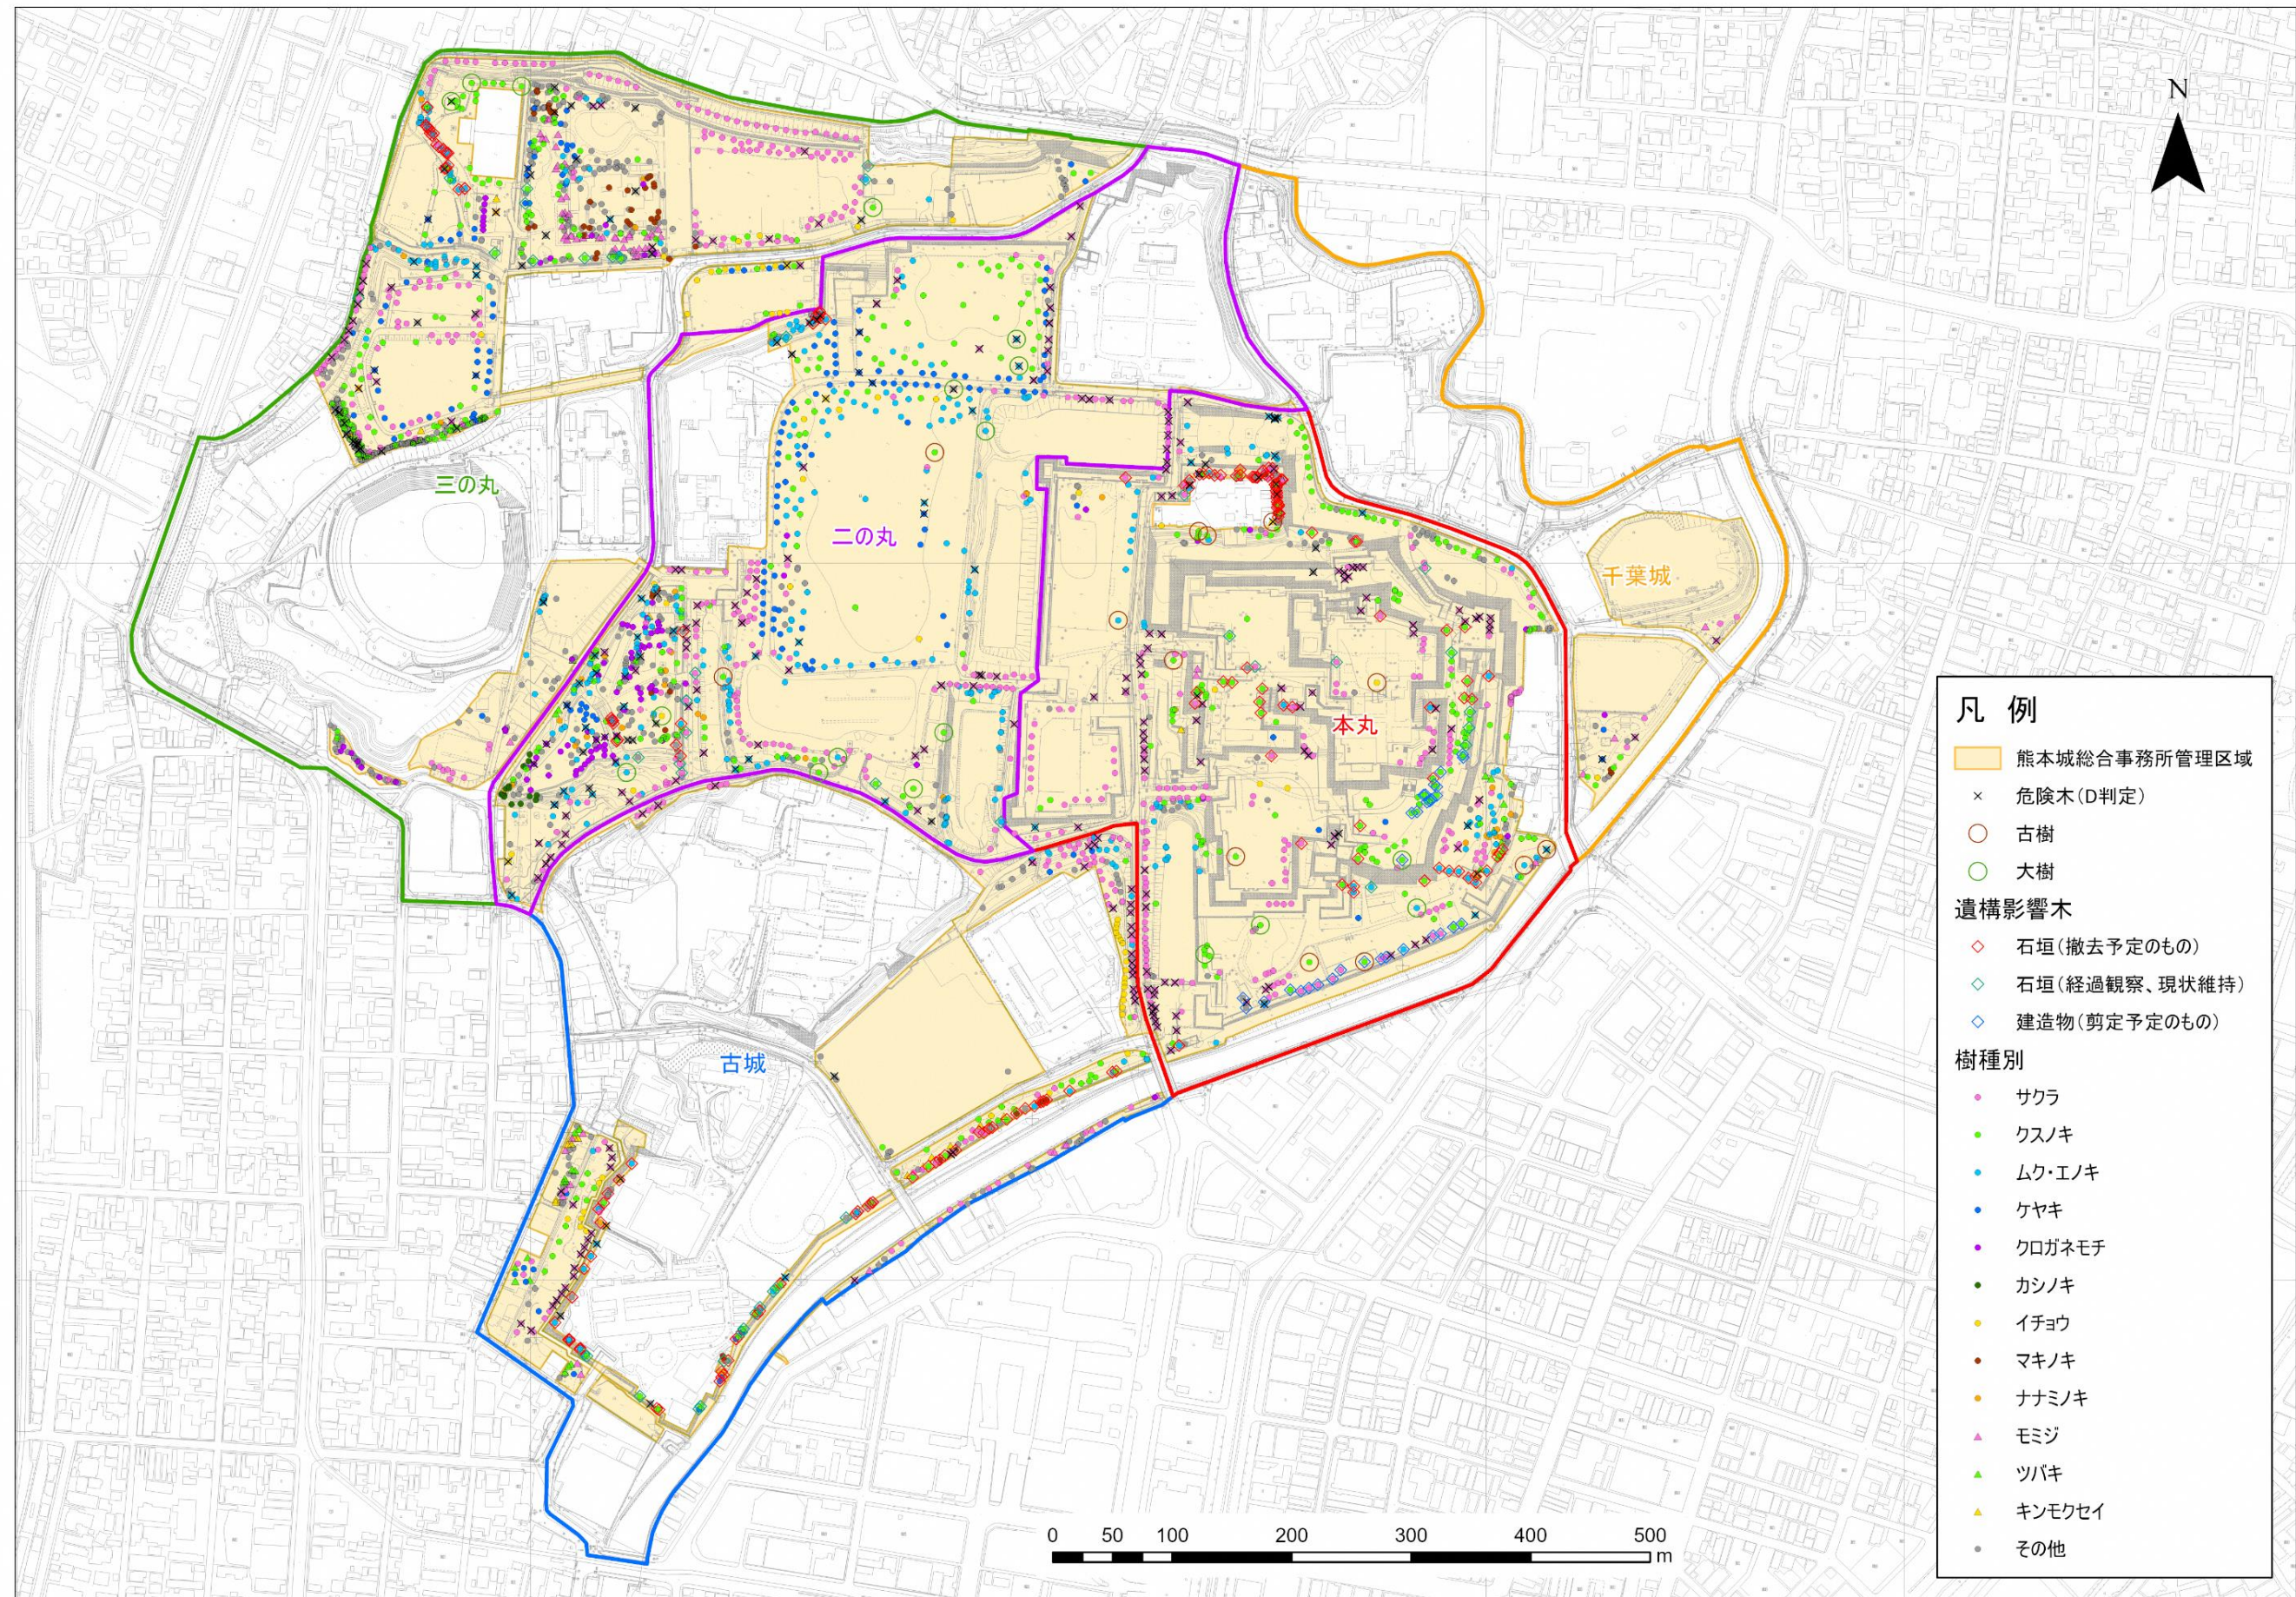
図 4-2-7 樹木位置図

その結果、“対応優先度① 重要文化財建造物等”の次に高い“対応優先度②～④”に該当する石垣に影響する樹木のうち、早急に対応が必要なものとして選出された169本について撤去作業を行うこととする。石垣等に影響する遺構影響木で撤去予定の169本の樹木位置図（図4-2-7）を示す。

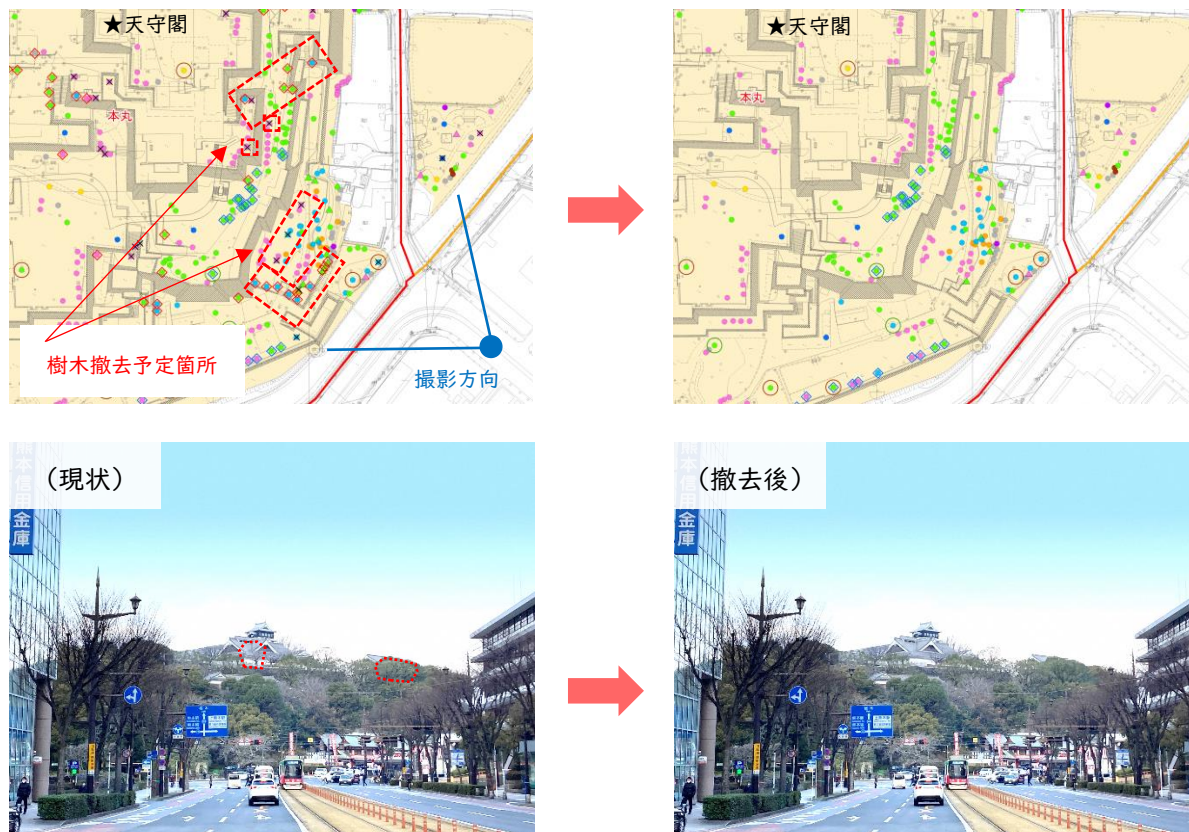
図 4-3-2

市電の駅である通町電停は、上通り下通りの接点として人通りが多く、熊本市の代表的なビュースポットの一つとなっており、景観上注目される重要な場所である。しかし、天守閣の手前に存在している本丸御殿・南東櫓群、東竹の丸の石垣が、手前に複数の樹木が繁茂することにより見えにくくなっている状況である。そのため、豊かなみどりの景観が森の都熊本をアピールする場所となっている一方で、樹木が成長しすぎている感も否めない。

危険木や遺構影響木の撤去を行うが、景観上大きな変化は見られない。撤去後も樹木の総量が多く、石垣や建造物が遮られた状態となっている。

当該視点場は市を代表する景観ポイントであることから、みどりの量についての慎重な検討が必要である。

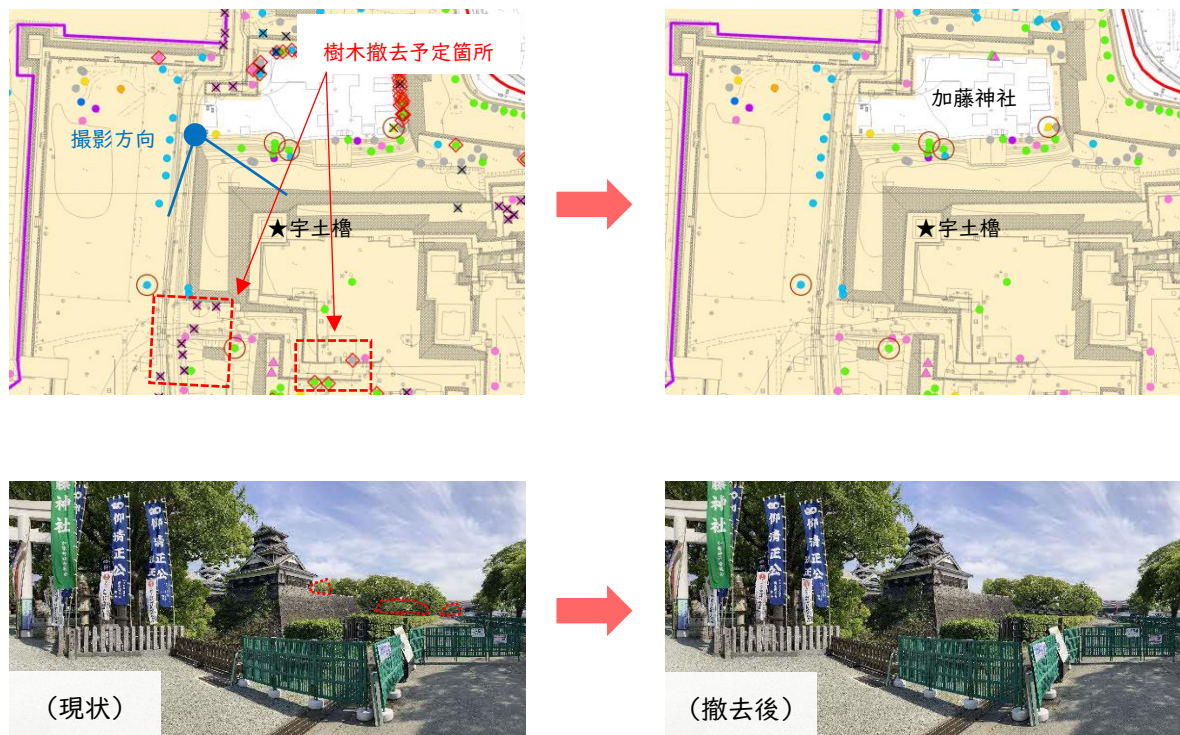
図 4-3-4

大小天守や宇土櫓、熊本城で最も高い石垣が目前に望める人気の撮影スポットであるが、加藤神社側の法面の一部樹木（古樹も含む）が繁茂し視界を阻害している。

頼当御門付近にあるサクラは危険木であるため撤去を行い、石垣天端付近に植生している遺構影響木についても併せて撤去を行うが、景観の変化は小さい。

天守閣への眺望を遮る加藤神社側の法面の樹木について、剪定の実施を検討する必要がある。

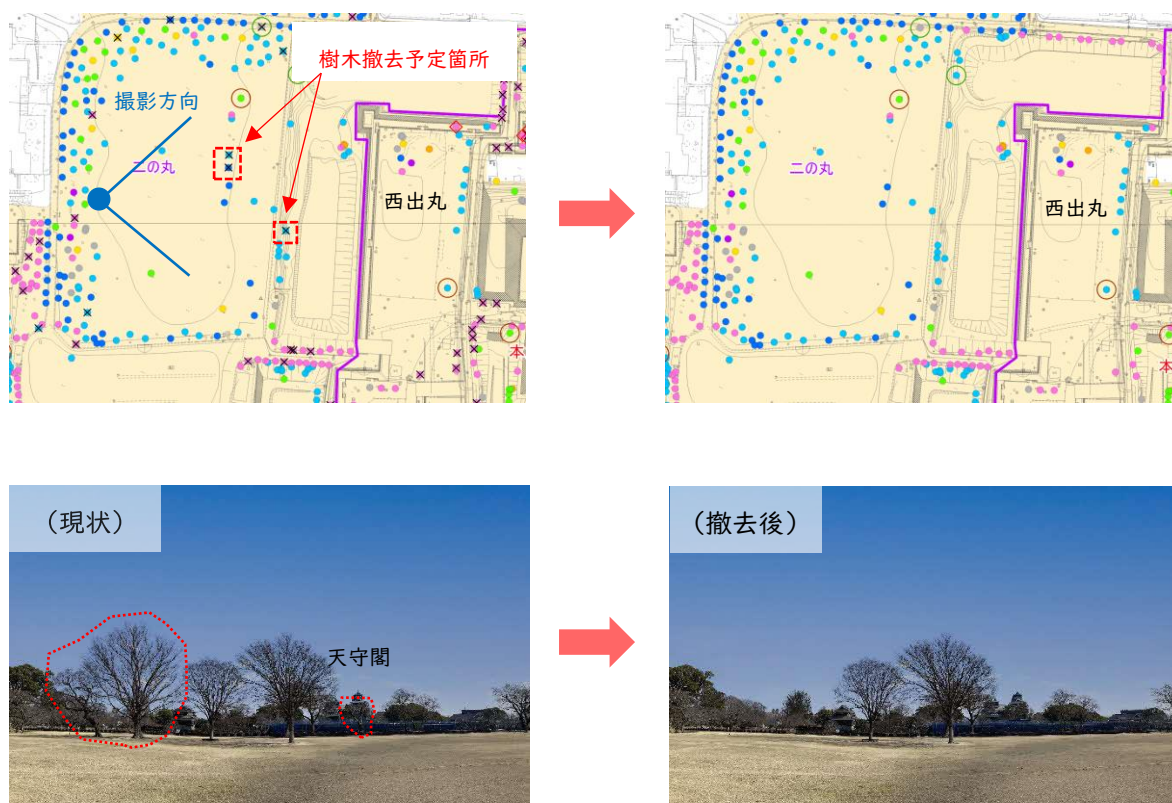
図 4-3-6

二の丸広場は人々の憩いの場であるとともに、大小天守と宇土櫓を一望できる撮影スポットである。この広場では結婚式の前撮りや団体旅行客の写真撮影などが多く行われており、市民・来城者にとって印象に残る場所となっていると考えられる。

広場の中心付近や空堀の縁にある危険木を撤去するため、上記のように景観が変わり、広場もすっきりし、天守閣の眺望への影響も小さくなる結果となった。

他にも二の丸広場には樹木が存在し、天守閣への眺望を阻害するものもあるが、多くの利用者にとって夏場の木陰による緑陰効果も重要であるため、その点も踏まえたみどりの総量の検討が必要である。また、写真撮影時には樹木が背景に写り込むこともあるため、景観を損ねず樹形に配慮した丁寧な剪定も必要である。

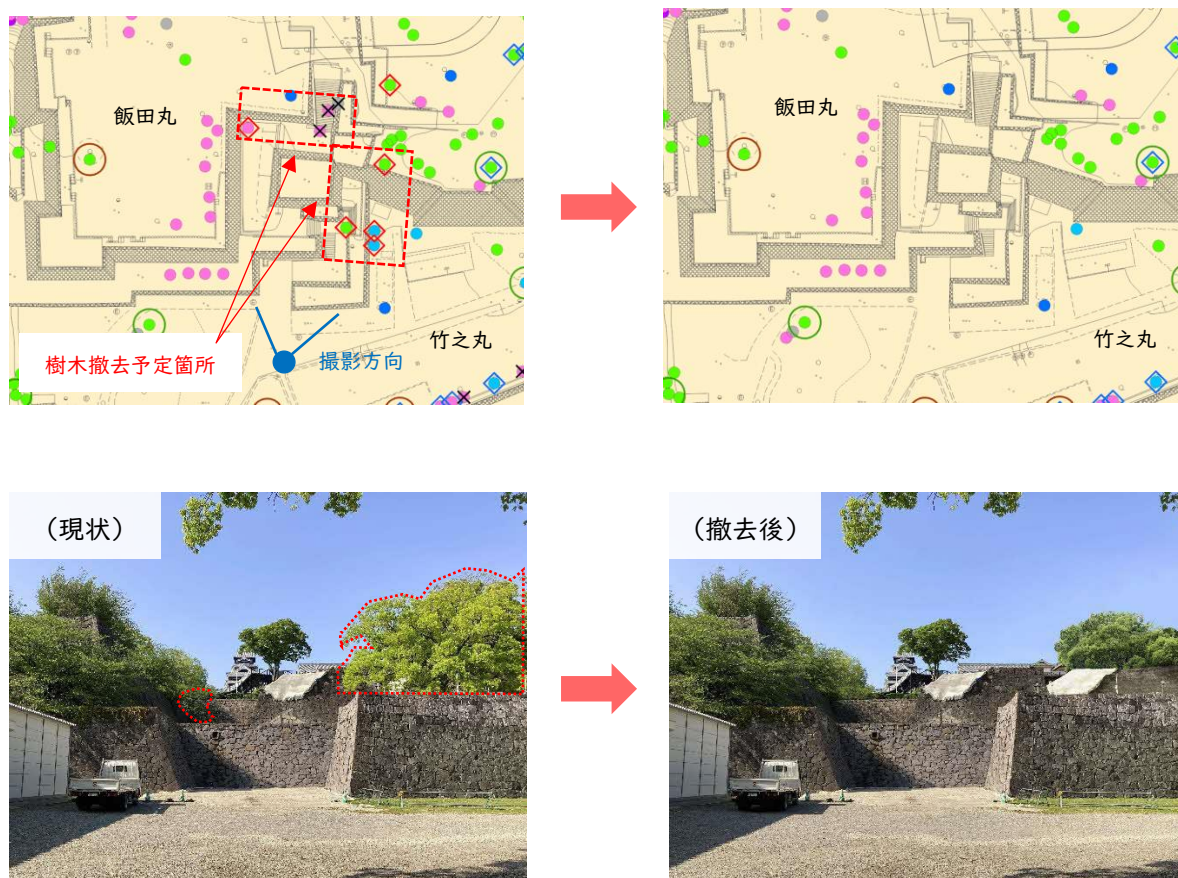
図 4-3-7

幾重にも石垣が重なり熊本城の堅牢な守りを感じることができる視点場である。しかし、現在は復旧中のエリアであるため、立ち入り規制で見ることができない視点場である。樹木が多すぎることはなく、現時点では特に問題はない。

石垣基底部付近に植生している遺構影響木が存在しており、撤去を行った結果、奥に存在していた本丸御殿や正面に見える石垣が望めるようになる。

みどりの総量として多すぎる状況ではないと想定される。

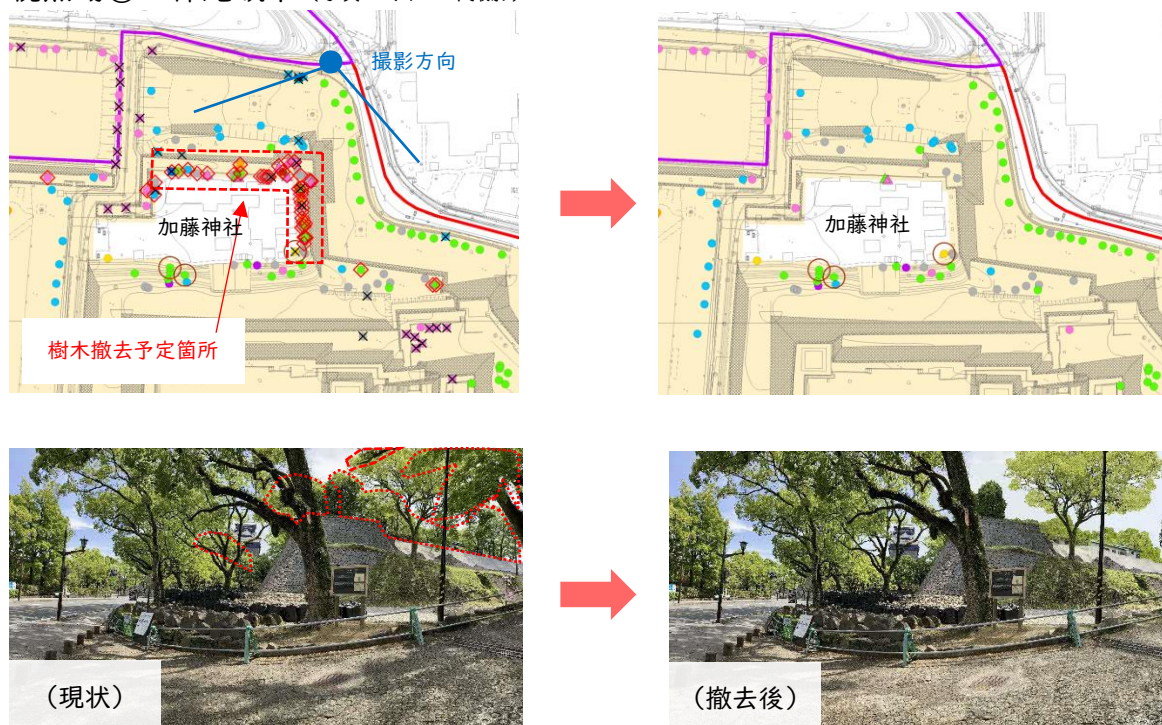
図 4-3-8

古写真から判断すると江戸期にはすっきりと石垣や大小天守、櫓群が見える場所であったと思われる。しかし、現在はクスノキ群の並木が成長し、また、加藤神社外縁部の樹木が増え、天守閣への眺望や各種の建造物、石垣を覆い隠してしまっている。

クスノキの並木により天守閣への眺望が遮られているため、今後は剪定や撤去等の検討が必要である。

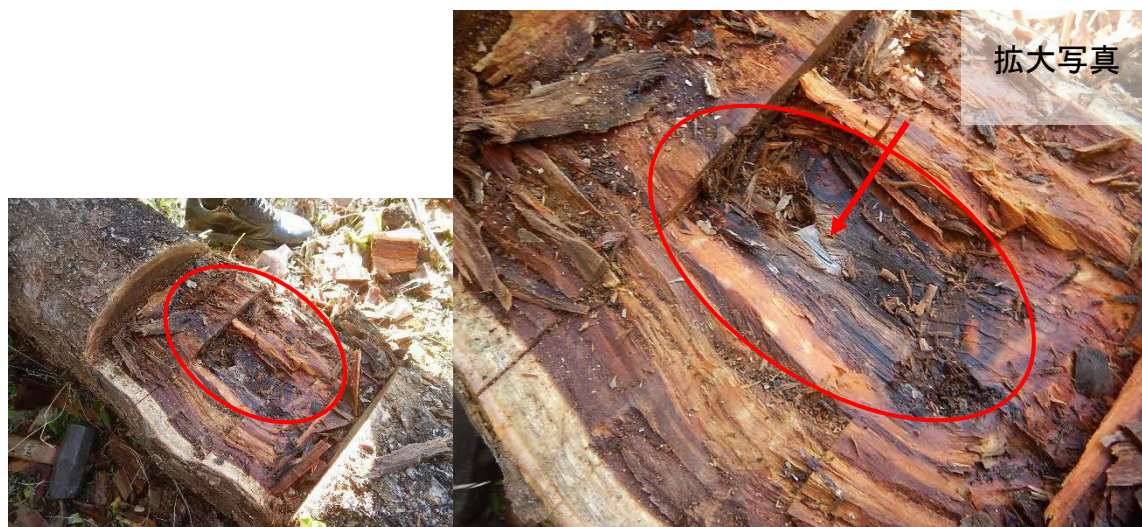
図 4-5-13 折れた枝から発見された西南戦争時の銃弾

一方で、クスノキの中には、衰弱が進行している箇所もあり、令和3年（2021）8月には、突如、一番大きなクスノキ（一番北側の樹木）の大枝が折れる事故もあった。長雨が続いていた時期で、腐朽部が水を含んで脆弱になり枝の重みで落下したと考えられる。幸いにも人的被害は起きずに済んだ。この大枝を金属探知機により調査した結果、60か所以上で金属反応が確認され、数か所を掘り出したところ、いずれも薩摩軍が主に使用したエンフィールド銃弾が発見された（図4-5-13）。西南戦争の際、藤崎台には政府軍が布陣し、熊本城を取り囲むように薩摩軍が布陣していた。樹木に残された銃弾はその貫入方向から打ち込まれた方向を推定することができ、銃弾はいずれも藤崎台の外側である南西方向から打ち込まれていることもわかった。これらのことから樹木に残った銃弾は薩摩軍が撃ちこんだものと想定され、「藤崎台のクスノキ群」は熊本城攻防戦のすさまじさを生々しく物語っている。

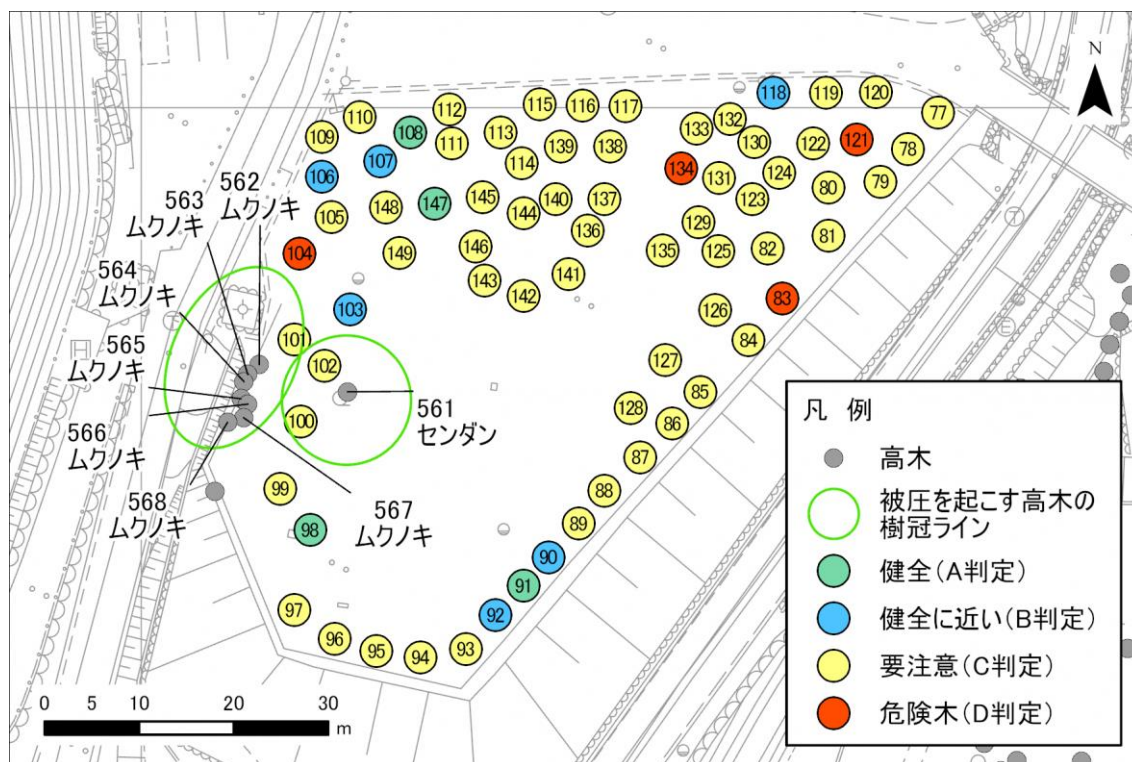
図 4-9-7 宮内地区梅園のウメの健全度判定

原因としては植樹後 50 年以上経過している樹木が多くあり、老齢化による衰弱から腐朽が進行していることが考えられる。その他、若年のウメも含めウメ同士の被圧により生育不良になっているもの、周辺の高木による被圧が原因で生育不良となっているものがある。ウメ同士が近接することにより競合し、枝が上に伸長しているため、花芽が上方にしかつかず、見栄えに欠けた樹形となっている。衰弱しているウメを中心に間伐を行うことや周辺樹木の剪定等を行うことで、樹勢の回復やウメの花の鑑賞のための樹形づくりを行っていく。

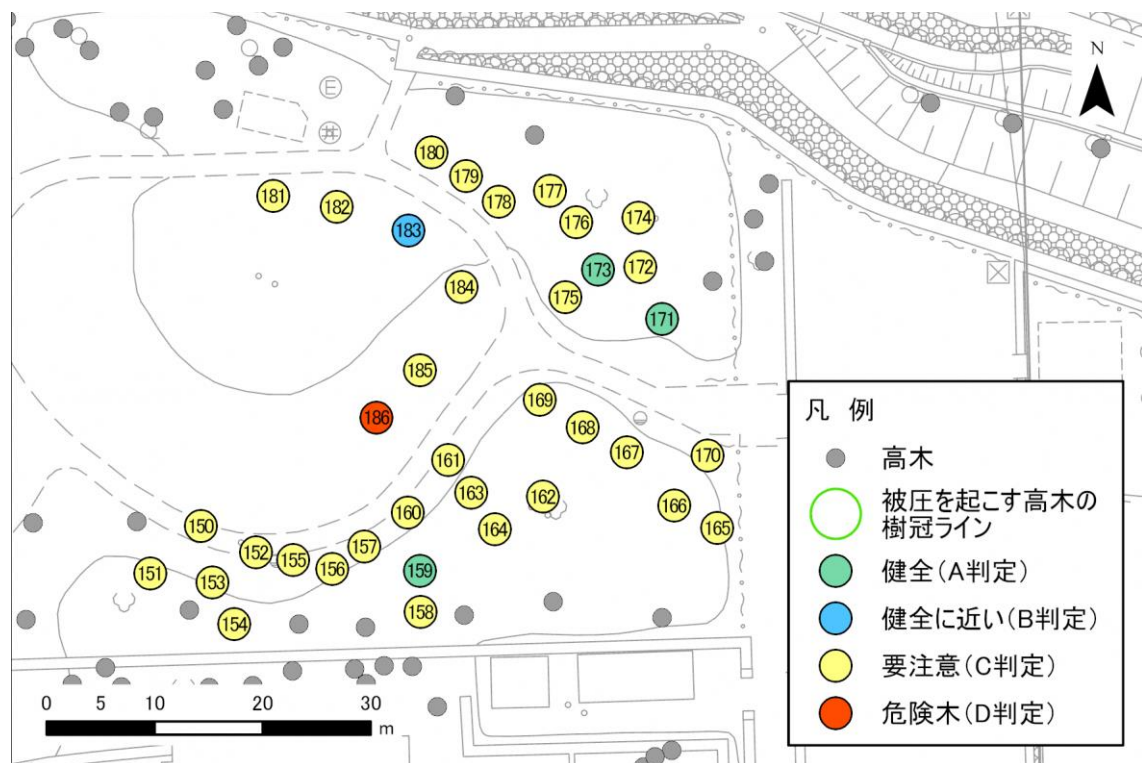
図 4-9-9 旧細川刑部邸梅園のウメの健全度判定

手入れはよく行き届いており、花芽がつく短枝も多い。ただし、腐朽・空洞が多く、対策が必要であるため、適切な時期の剪定や施肥を行うなど樹勢回復の作業を

行うことが望ましい。旧細川刑部邸は令和 4 年度以降、復旧事業に取り掛かるところであり、開園までの間も適切に管理を行っていくこととする。
