1. 石垣復旧措置案（復旧勾配・石垣解体範囲案、石材補修案）【審議】

本丸御殿下石垣 復旧措置（案） H411 長局棟南面

本丸御殿下石垣 復旧措置（案） H415 長局棟東面

本丸御殿下石垣 復旧措置（案） H416 長局棟北側

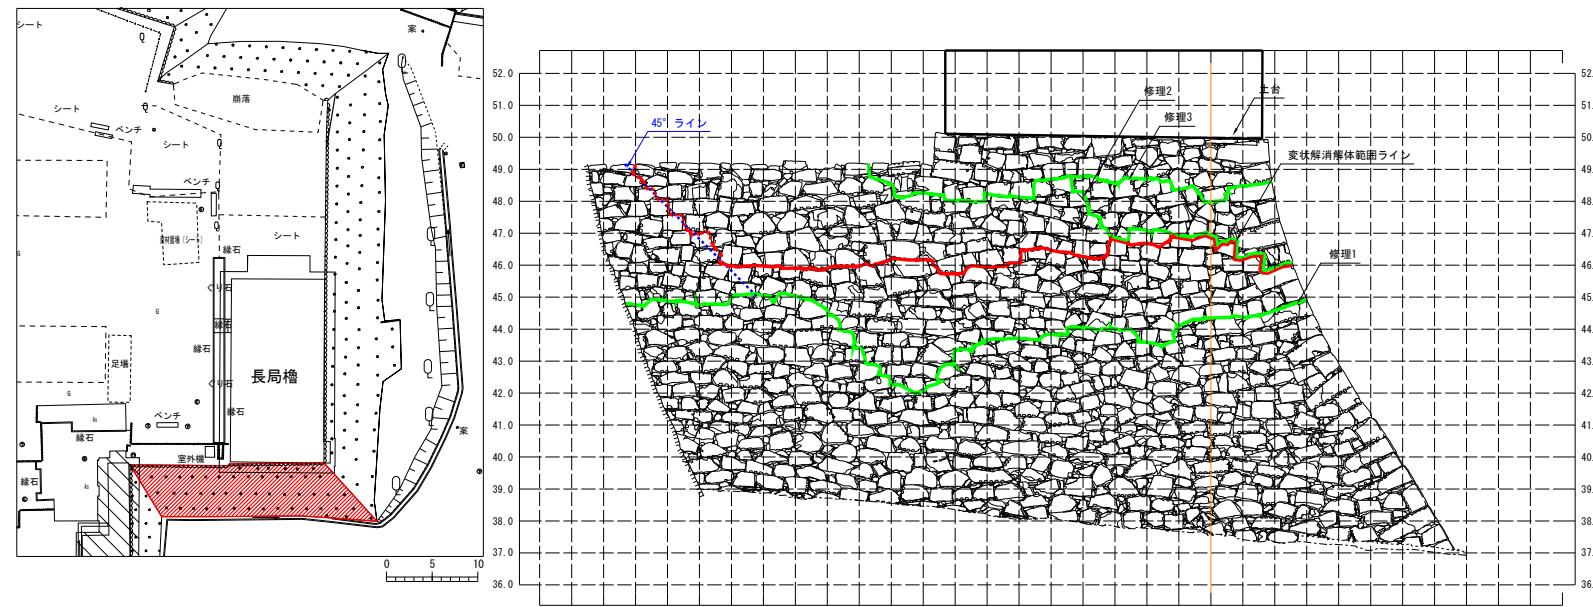
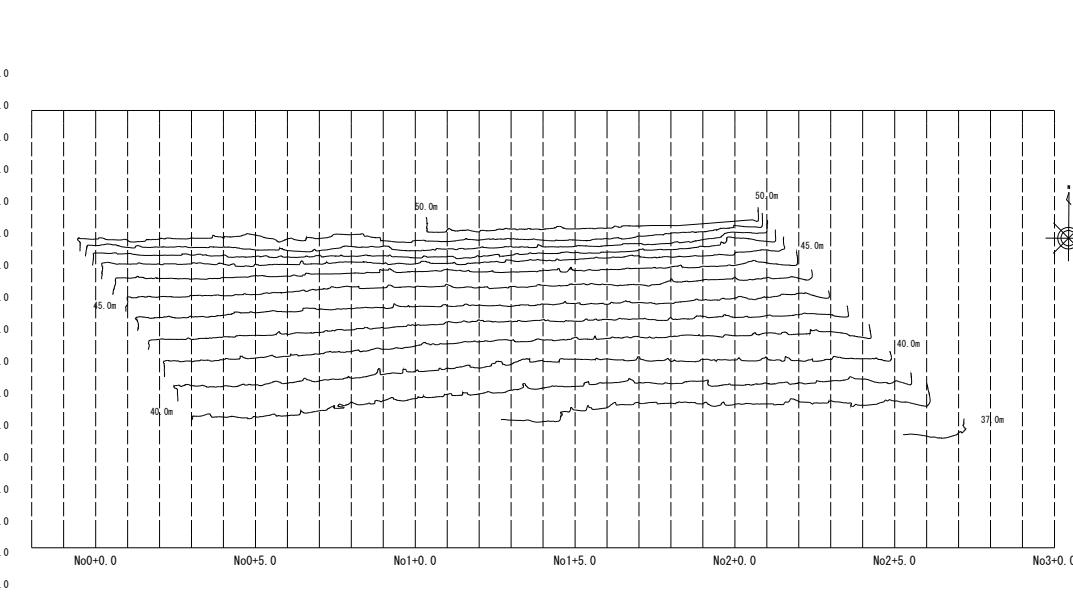
横断図

- 現況断面を各断面に重ねた結果、No. 1+9.0がほぼ一致する。
- H415の桑原論文(桑原1984)を、重ねた結果ほぼ一致したため、No. 1+9.0を勾配基準とした。
- 勾配基準断面を各断面に重ねた結果、石垣上部に変状が確認できる。
- 変状を解消する解体範囲を設定した。
- ただし一部において、安全衛生規則に基づいた勾配設定となっている。(No. 0+0.0～No. 0+4.0)
- 安全衛生規則に基づいた解体範囲は、築石の解体工程に配慮する。

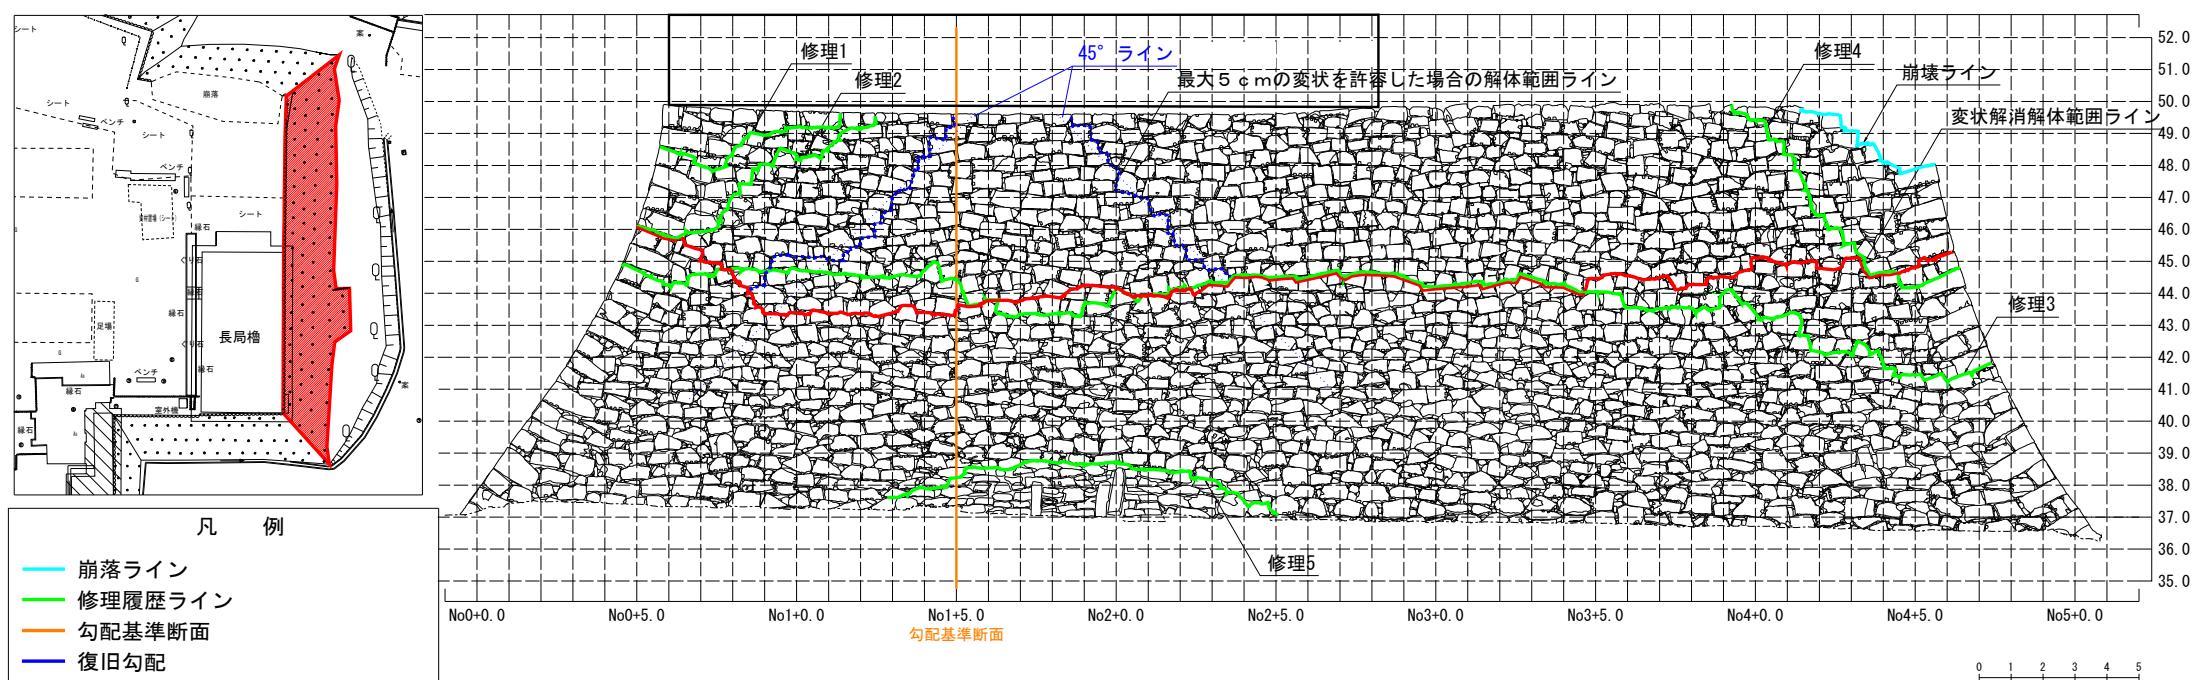
立面図

- 現況断面を各断面に重ねた結果、No. 1+5.0がほぼ一致する。
- No. 1+5.0断面に桑原論文（桑原1984）の計測データを重ねた結果、ほぼ一致するため、No. 1+5.0の断面を勾配基準とした。
- 変状を解消できる解体ラインを設定した。
- ただし一部において、安全衛生規則に基づいた勾配設定となっている。（No. 0+6.0～No. 0+9.0）
- 安全衛生規則に基づいた解体範囲は、築石の解体工程に配慮する。

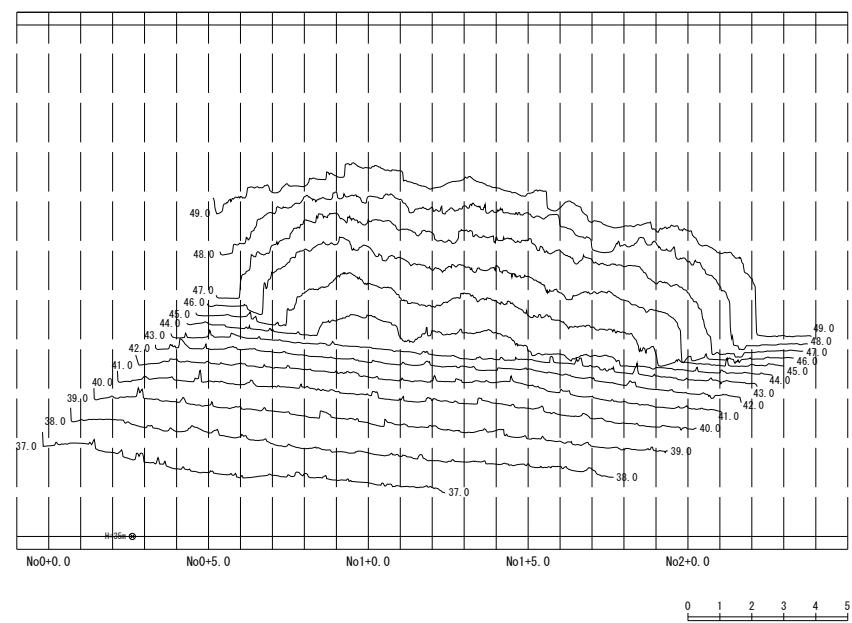
横断図

- ・天端ラインは、東側角石が崩落しているため、H415天端高を基準にしている。
- ・現況断面を各断面に重ねた結果、No. 1+0. 0がほぼ一致する。
- ・No. 1+0. 0断面に桑原論文(桑原1984)の計測データを重ねた結果、ほぼ一致するため、No. 1+0. 0の断面を勾配基準とした。
- ・変状を解消できる解体範囲を設定した。
- ・ただし、一部において安全衛生規則に基づいた勾配設定となっている。(No. 0+5. 0～No. 0+8. 0)
- ・安全衛生規則に基づいた解体範囲は、築石の解体工程に配慮する。
