令和7年度（2025年度）第1回 熊本城文化財修復検討委員会次第

日時：令和7年（2025年）6月24日（火）

◆今回の委員会での報告事項

1 解体調査成果【報告】

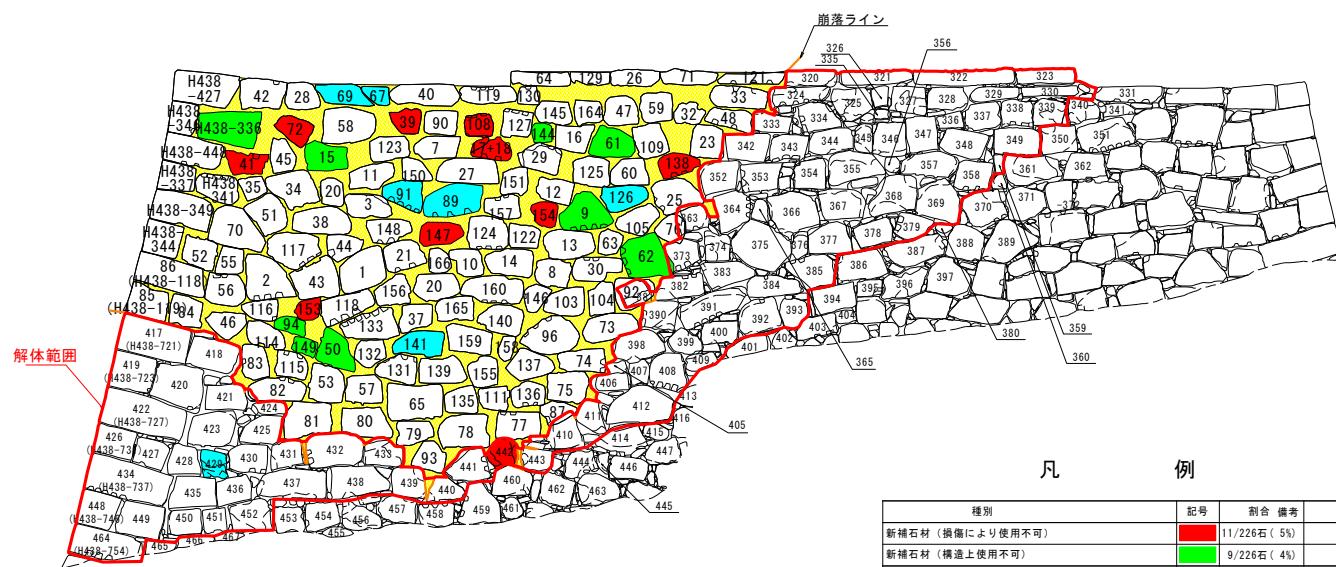
- ・H438、H439は写真が無い範囲があったため、以下の通りの措置とする。
- ・この図のとおりに積めない場合は、原位置が分からない石材を入れ替えたり不使用としたりする場合がある。
- ・原位置が分からない石材の据え方が不安定となる場合には、最小限の範囲で調整加工を行う場合がある。
- ・控えの短い石材でも積み直しの過程で使用可能と判断できれば回収石材を用いる場合がある、
- ・回収石材を加工する場合は、その箇所と加工前・加工後の状態を記録する。

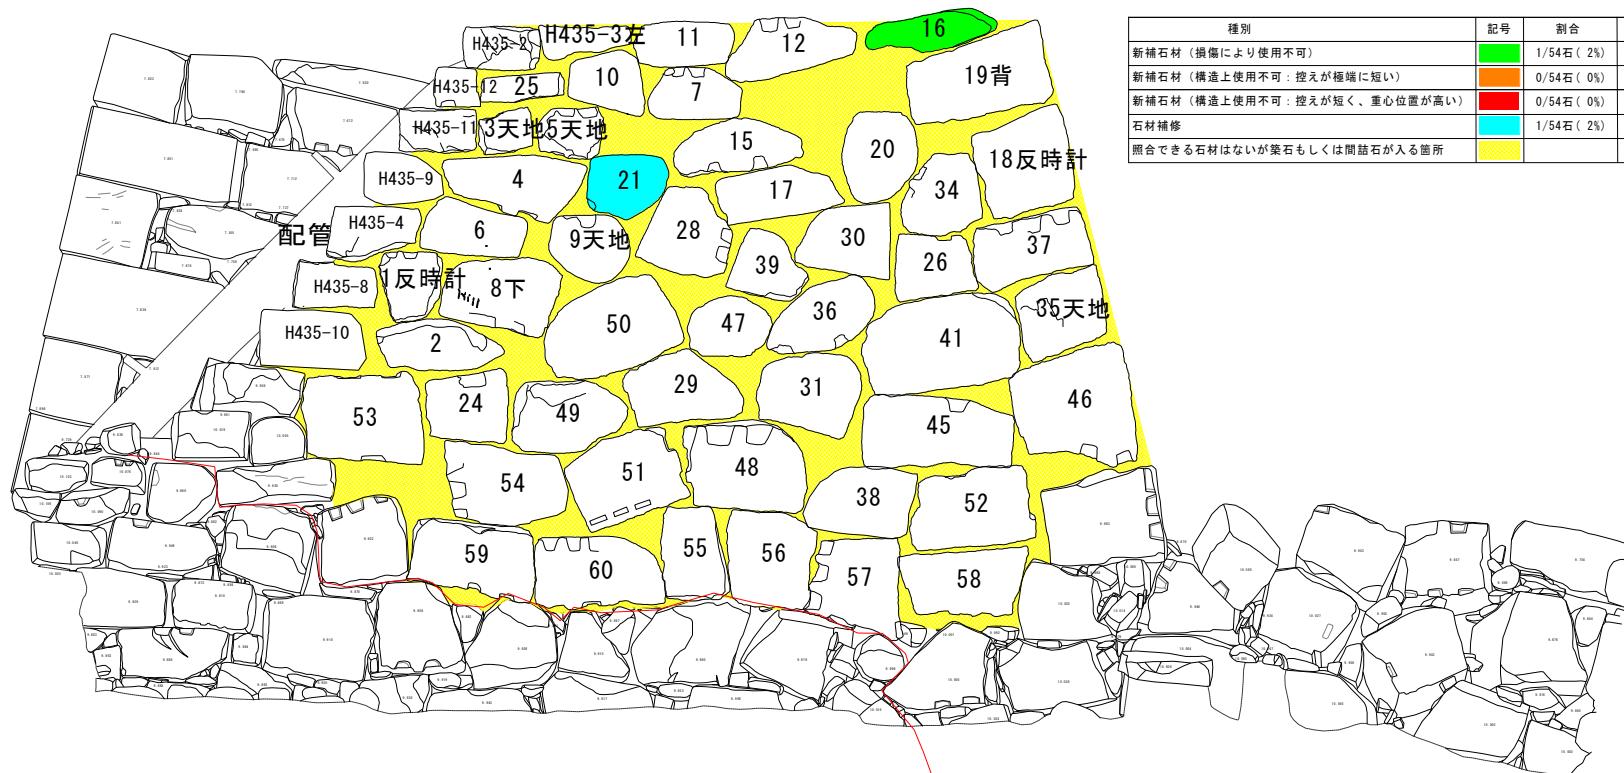
H437

種別	記号	割合	備考
新補石材（損傷により使用不可）	■	1/54石（2%）	
新補石材（構造上使用不可：控えが極端に短い）	■	0/54石（0%）	
新補石材（構造上使用不可：控えが短く、重心位置が高い）	■	0/54石（0%）	
石材補修	■	1/54石（2%）	
照合できる石材はないが築石もしくは間詰石が入る箇所	■

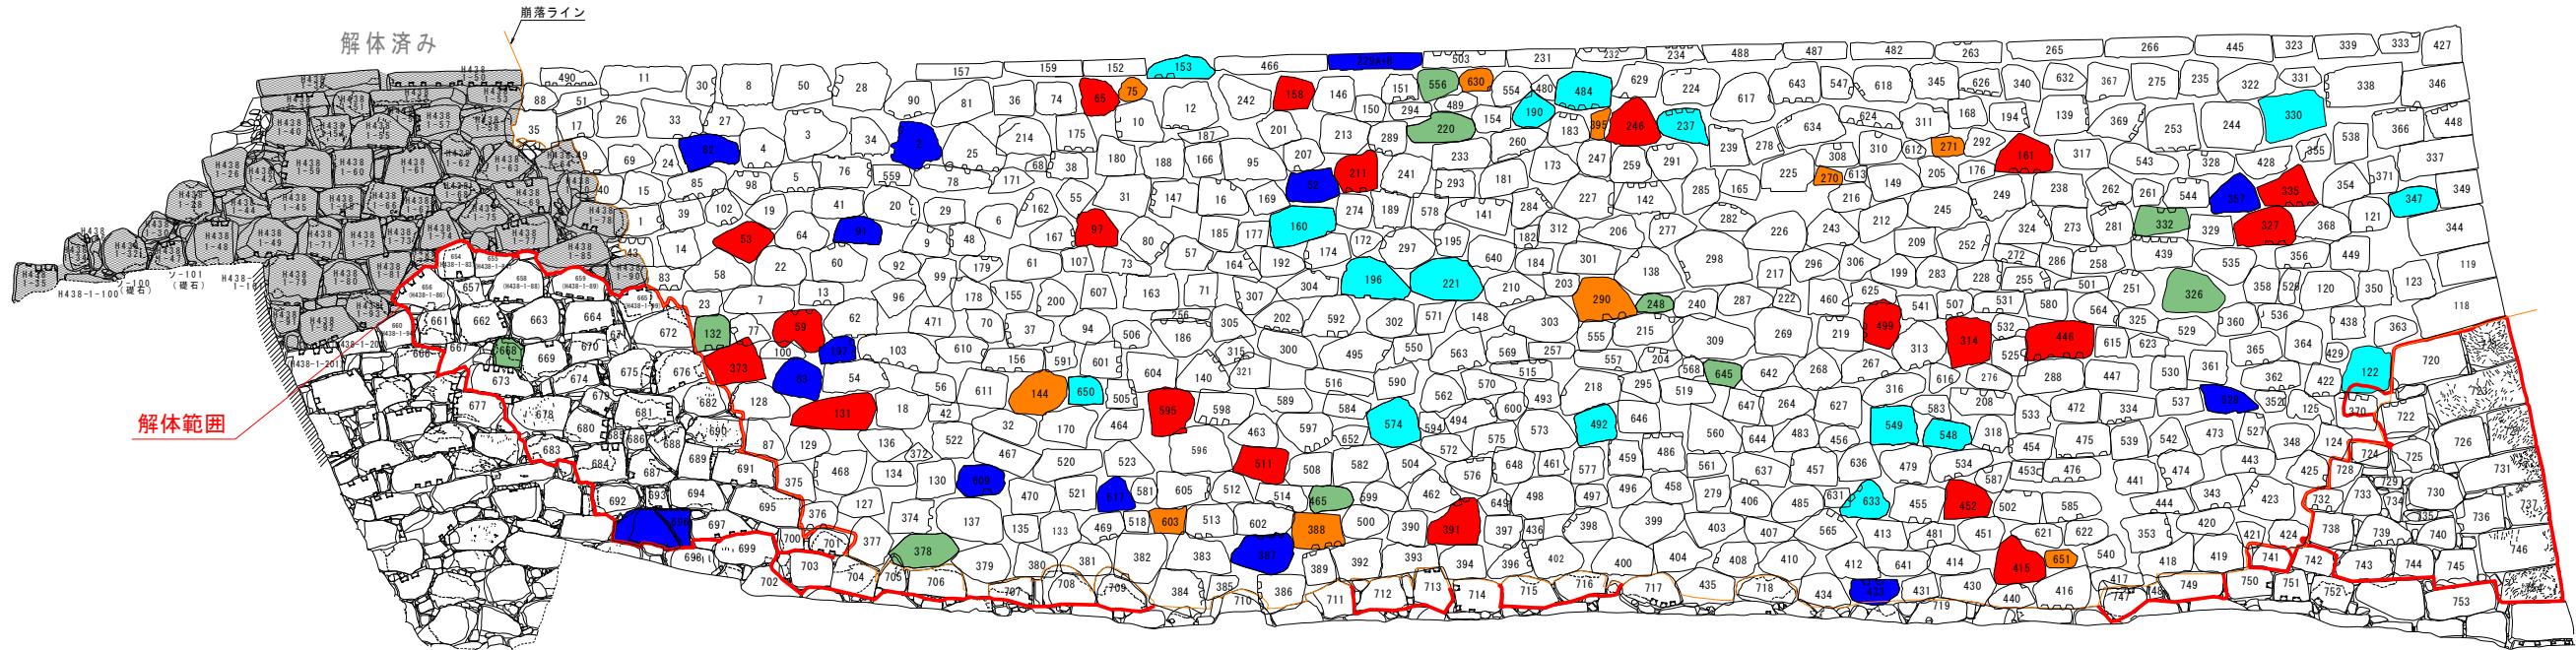
H438石材問題点分布図

凡例

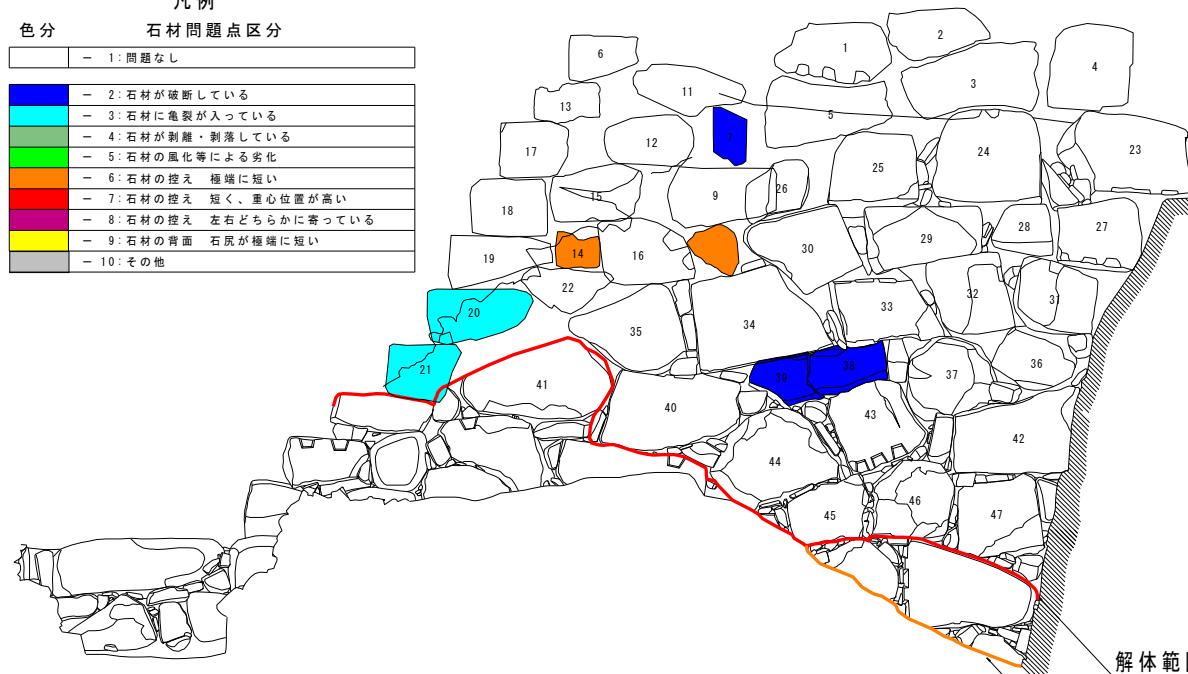
H432石材問題点分布図

色分	石材問題点区分
白	- 1: 問題なし
青	- 2: 石材が破断している
水色	- 3: 石材に亀裂が入っている
緑	- 4: 石材が剥離・剥落している
黄緑	- 5: 石材の風化等による劣化
オレンジ	- 6: 石材の控え 極端に短い
赤	- 7: 石材の控え 短く、重心位置が高い
紫	- 8: 石材の控え 左右どちらかに寄っている
黄色	- 9: 石材の背面 石尻が極端に短い
黒	- 10: その他

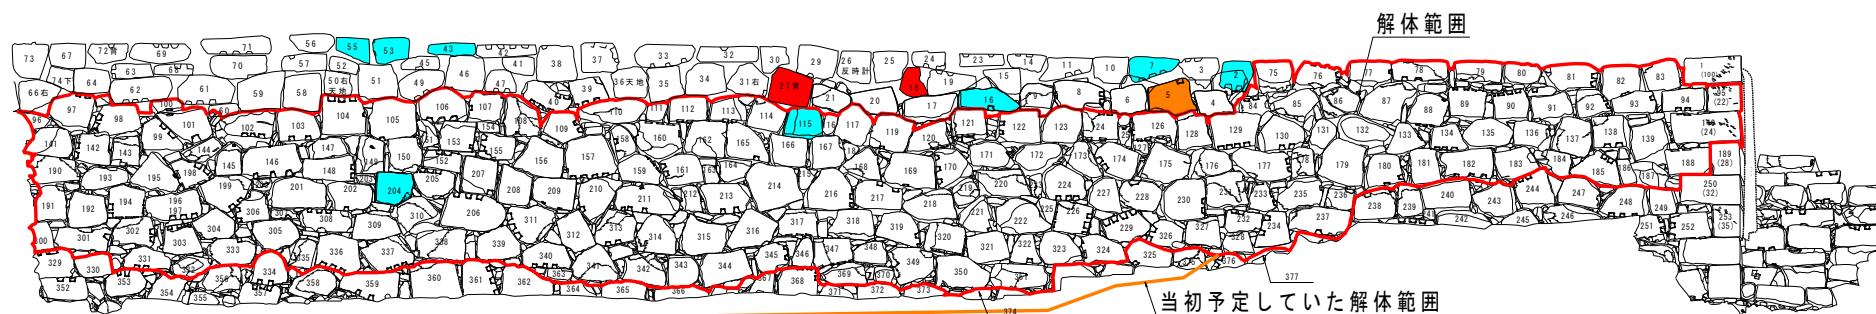
H433石材問題点分布図

色分	石材問題点区分
白	- 1: 問題なし
青	- 2: 石材が破断している
赤	- 3: 石材に亀裂が入っている
緑	- 4: 石材が剝離・剥落している
黄	- 5: 石材の風化等による劣化
紫	- 6: 石材の控え 極端に短い
オレンジ	- 7: 石材の控え 短く、重心位置が高い
青	- 8: 石材の控え 左右どちらかに寄っている
黄	- 9: 石材の背面 石尻が極端に短い
紫	- 10: その他

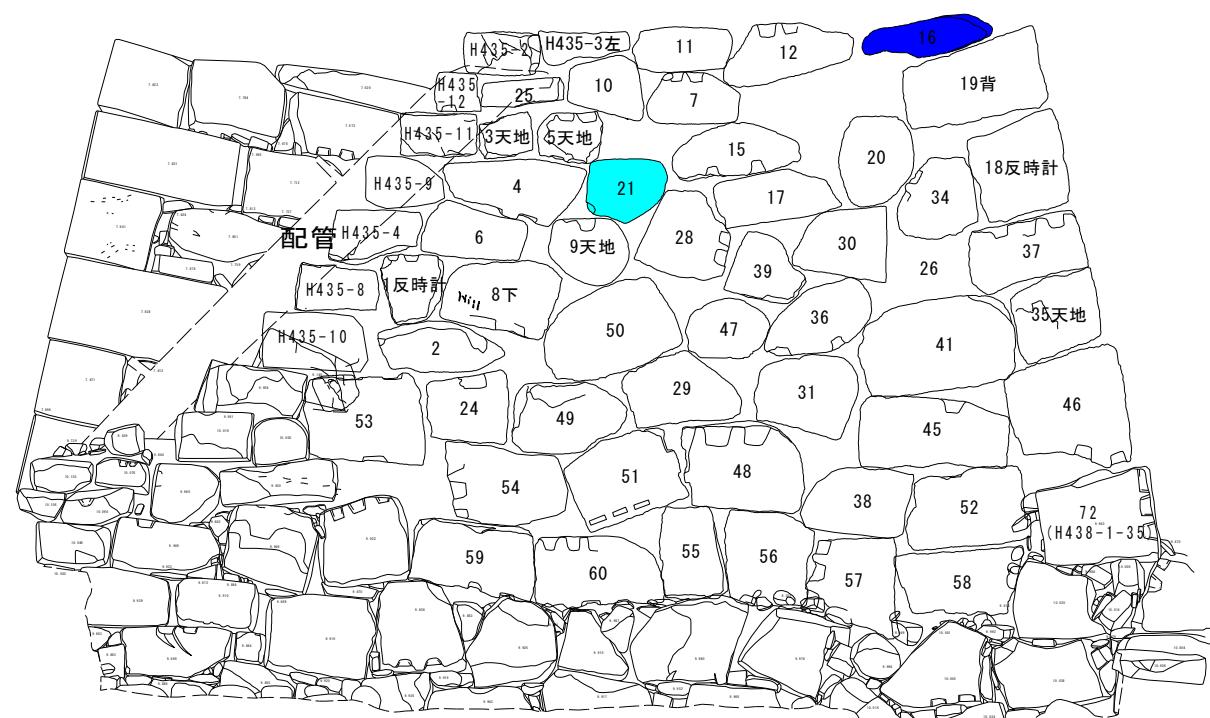
H437石材問題点分布図

白	- 1:問題なし
青	- 2:石材が破断している
赤	- 3:石材に亀裂が入っている
緑	- 4:石材が剥離・剥落している
黄	- 5:石材の風化等による劣化
紫	- 6:石材の控え 極端に短い
黒	- 7:石材の控え 短く、重心位置が高い
赤	- 8:石材の控え 左右どちらかに寄っている
黄	- 9:石材の背面 石尻が極端に短い
白	- 10:その他
