【2024年2月 令和5年度第3回熊本城文化財修復検討委員会】

◆今回の委員会での報告・審議事項

3 石垣復旧措置案(復旧勾配・解体範囲案)【審議】(資料7-3)

4 石垣耐震診断結果(現況)【報告】(資料7-4)

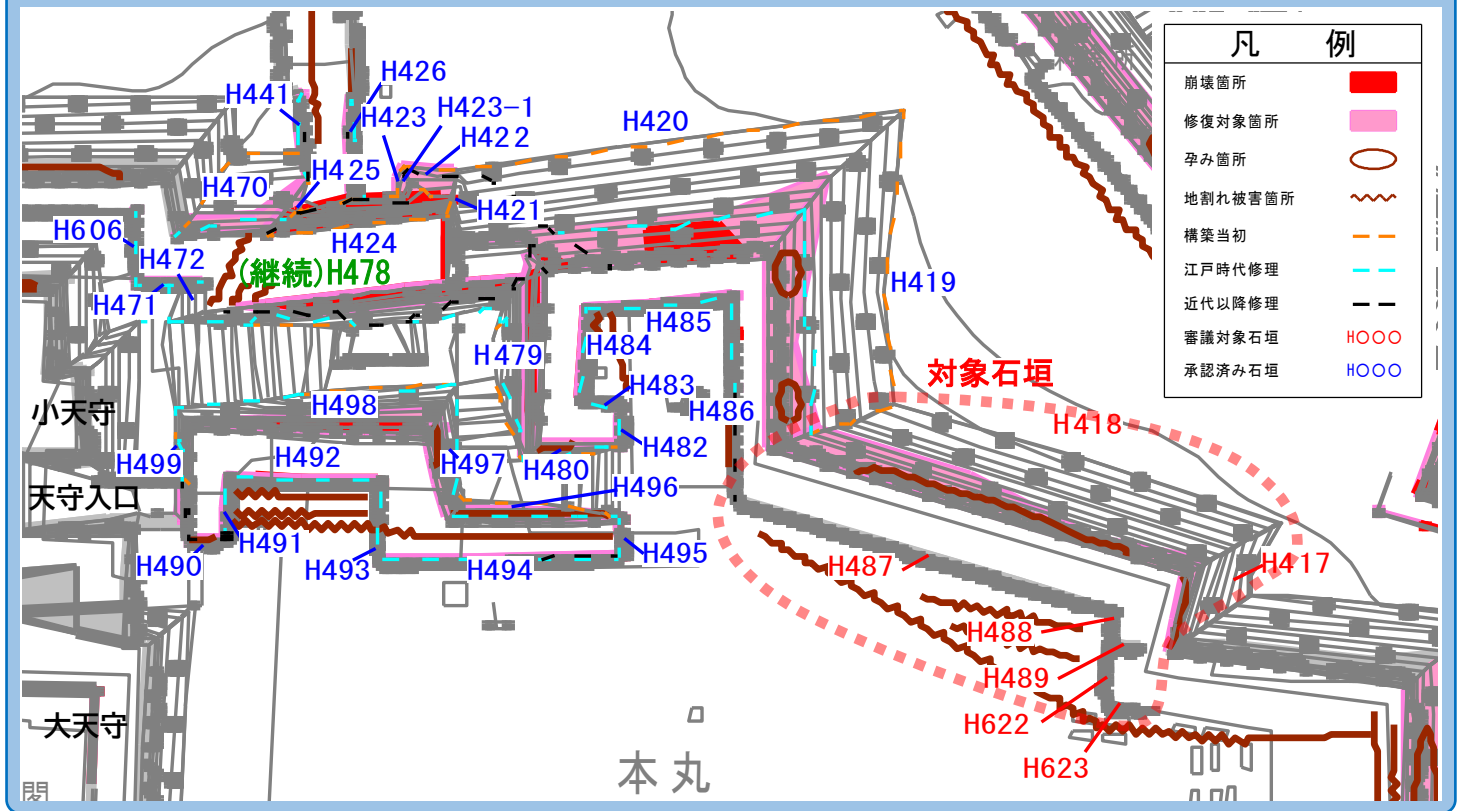
石垣被害調査平面図

- 変状箇所：H417、H418、H487、H488、H489
- 変状なし：H622、H623

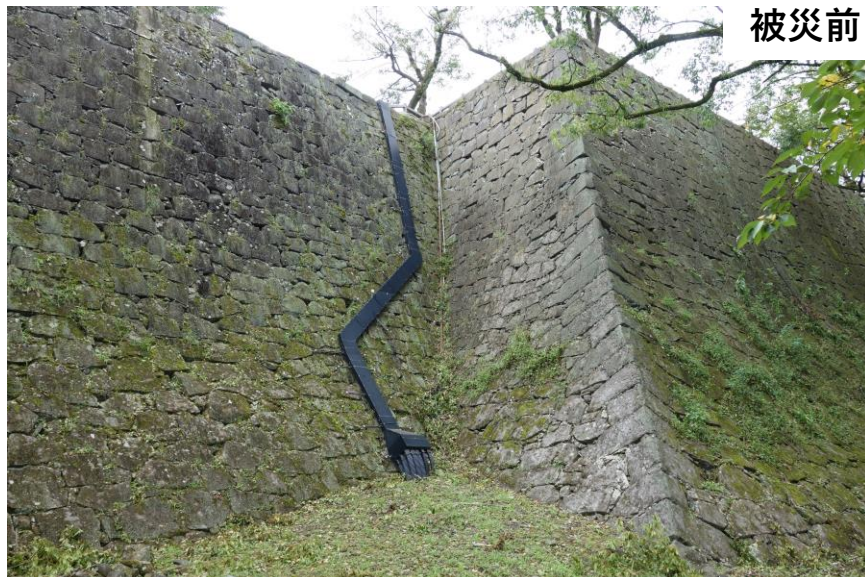
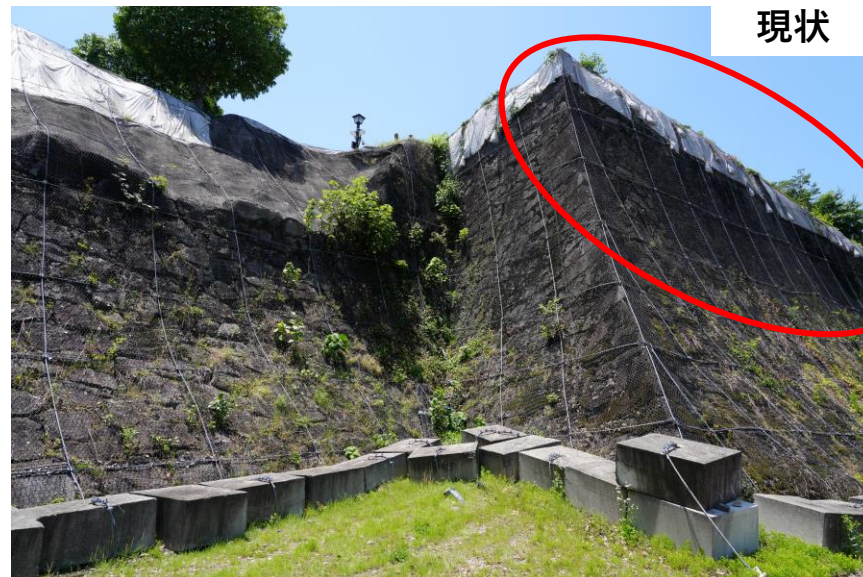
被災前写真

被災前から変状が確認されている。

天端付近全体に変形  
(膨らみ)が生じている

被災前から確認されている変状

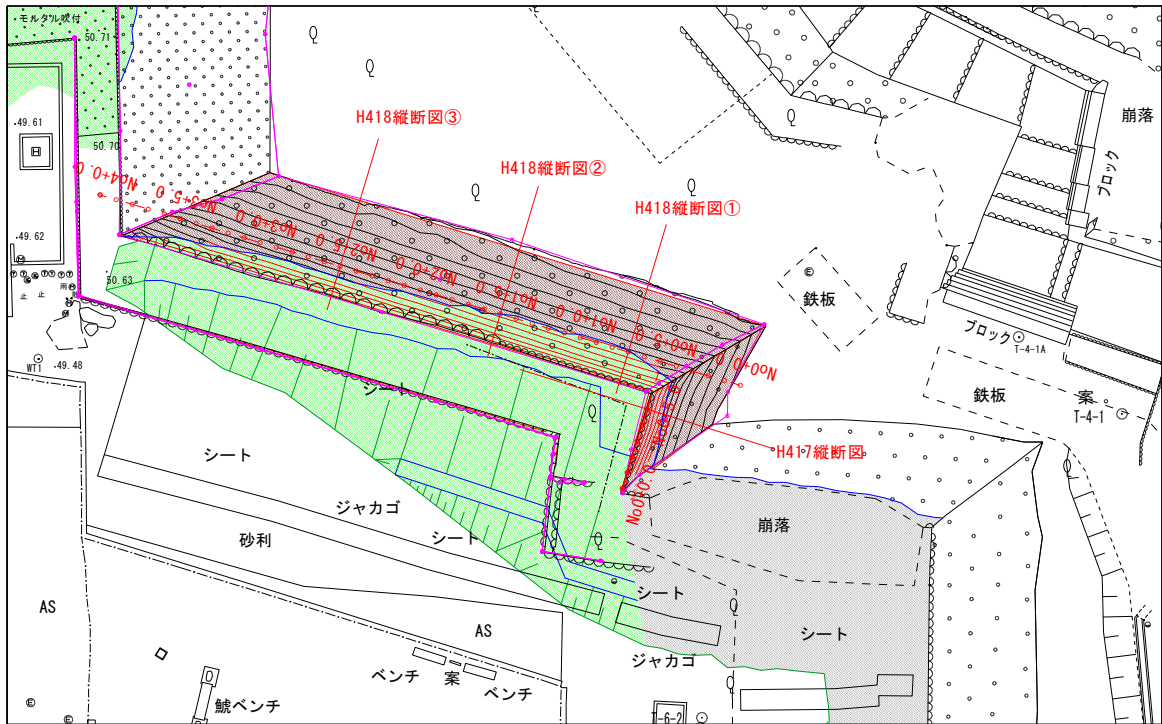
平面図

【影響範囲について】  
H418を解体するにあたり、解体範囲がH487, 488, 489, 622, 623に影響する。

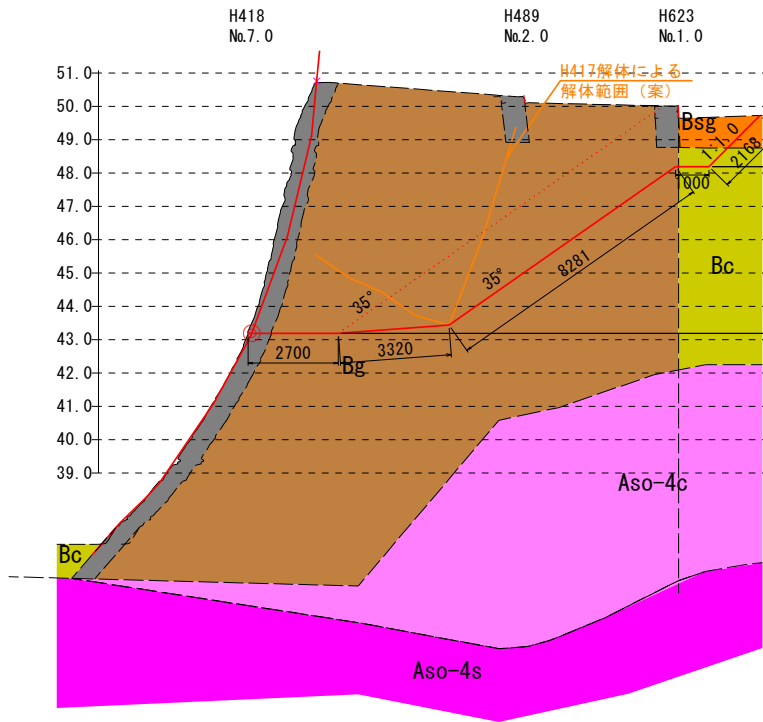
H418 縦断面図①

- ・ 下端から39mは\$S59\$測量データを基に復旧勾配を設定した。
- ・ 39mから天端は立面図からトレースした勾配を基に、H24端点データの天端位置を結ぶように復旧勾配を設定した。

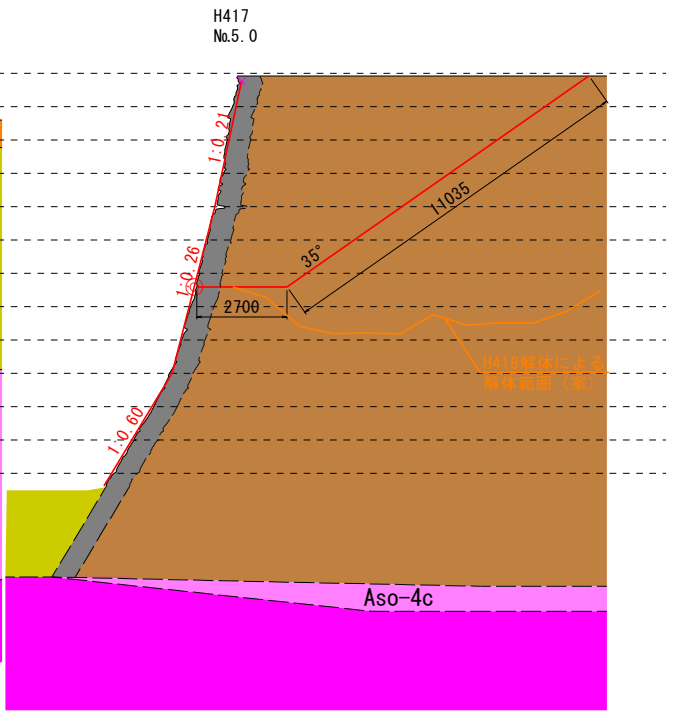
H417 縦断面図

- ・現況断面の計測結果から、下端から47mまでは変状の少ない断面No. 2.0を抽出し、復旧勾配を設定した。
- ・47mから天端はH24端点データの天端位置を結ぶ勾配を算出し、それぞれの勾配を合成して復旧勾配を設定した。

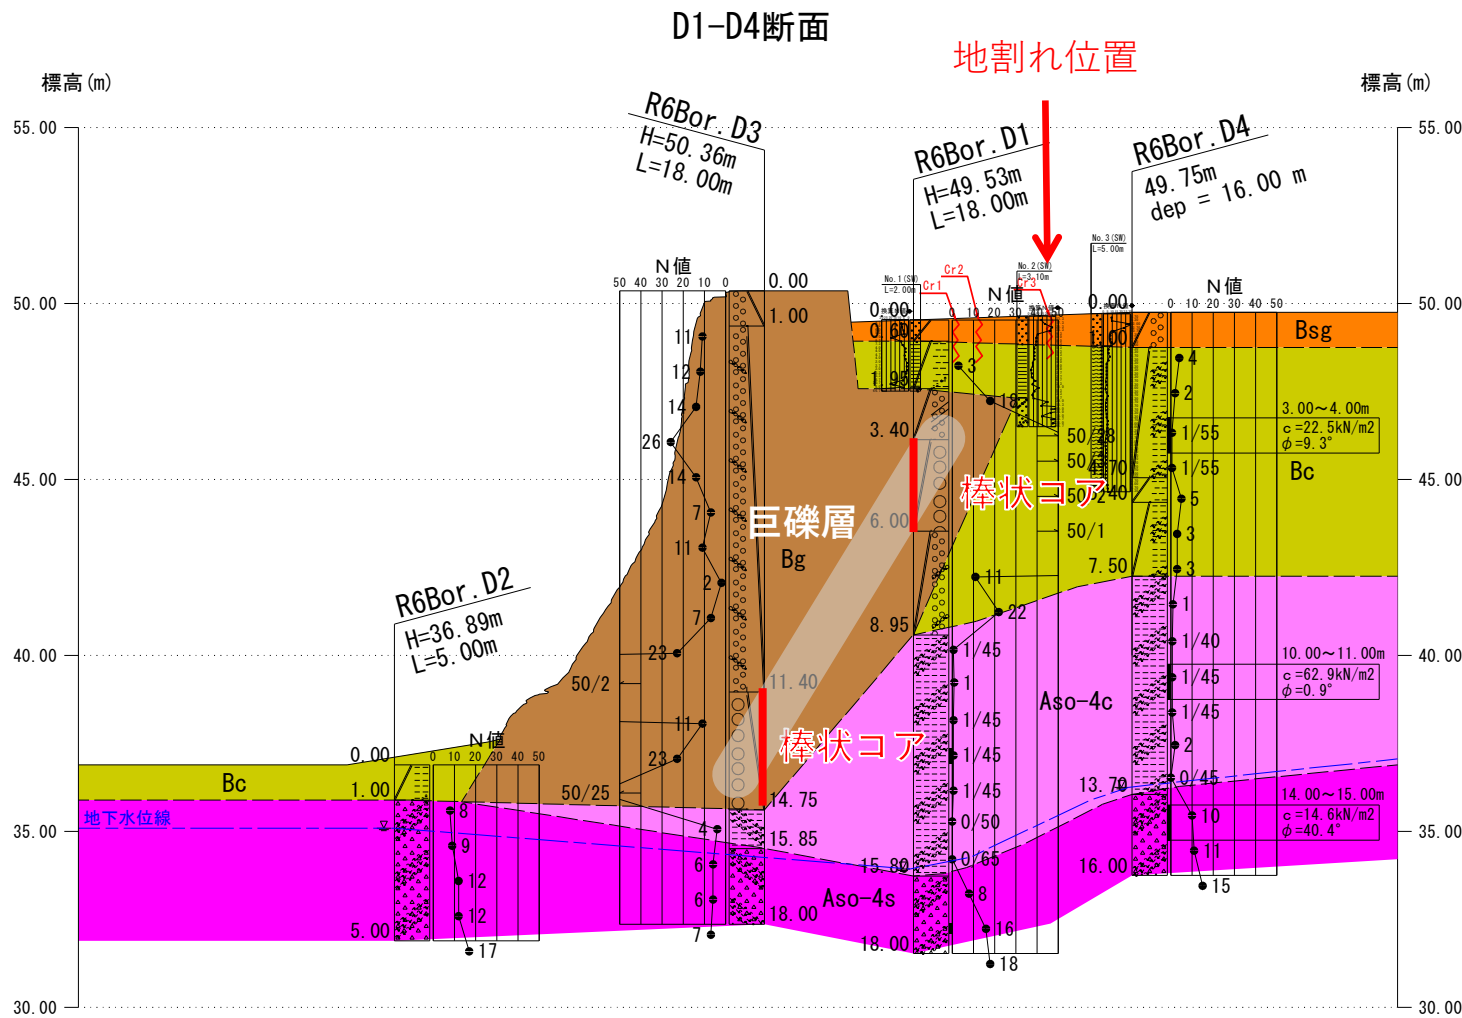
- ボーリング調査よりH418背面は**栗石と推定される玉石砂礫層（Bg）**主体の構成であることを確認
  - 地割れは**玉石砂礫層（Bg）**の分布範囲と合致
  - 上部地表面の沈下は**地割れを境に概ね均等に沈下**
- 以上より、H418石垣は地震の振動により玉石砂礫層（Bg）が締めまり**間隙比が減少したことによる沈下及び地割れ**と判断

- ボーリング調査D1とD3では、**約3mにわたり棒状コア**を確認
- 礫径350mmのコアであることから、巨礫（築石相当）に該当巨礫層と地割れの位置関係から円弧すべりと評価できない。

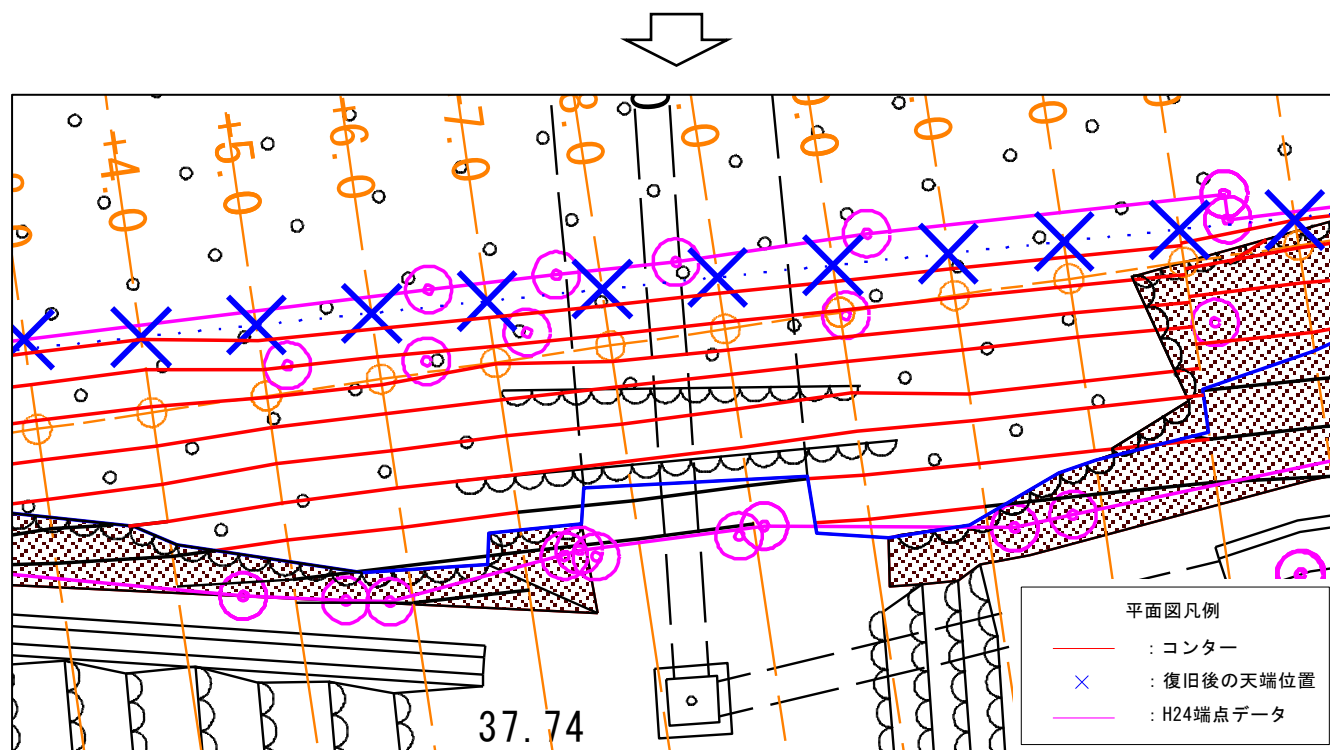
H478拡大平面図

- ・中央部のコンター図が大きく変化。  
→石門上部を中心にコンター図の凹凸が目立つ  
(H478拡大平面図参照)

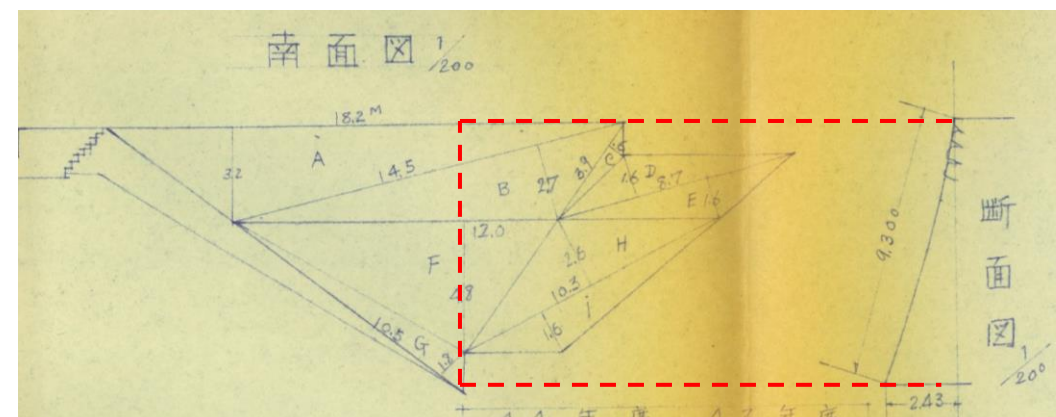
H478工事図面 (石門修理工事資料より)

- ・前回設定した勾配の変化。  
→未解体部から段差を付けた復旧勾配にかけて擦り付けを行う事により、昭和42年工事原義に示されている勾配も変わってしまう。  
(H478工事図面参照)

- ・以上より、段差を付けた復旧勾配は問題点が出てくるため、  
「復旧計画の基本に立ち戻って、地震直前の姿に戻すことを優先したい」
- ・今回の検討結果と前回提示した立面図・平面図を以下に示す。
