# 令和7年度（2025年度）第3回 熊本城文化財修復検討委員会

## 次第

日時：令和8年（2026年）3月4日（水）

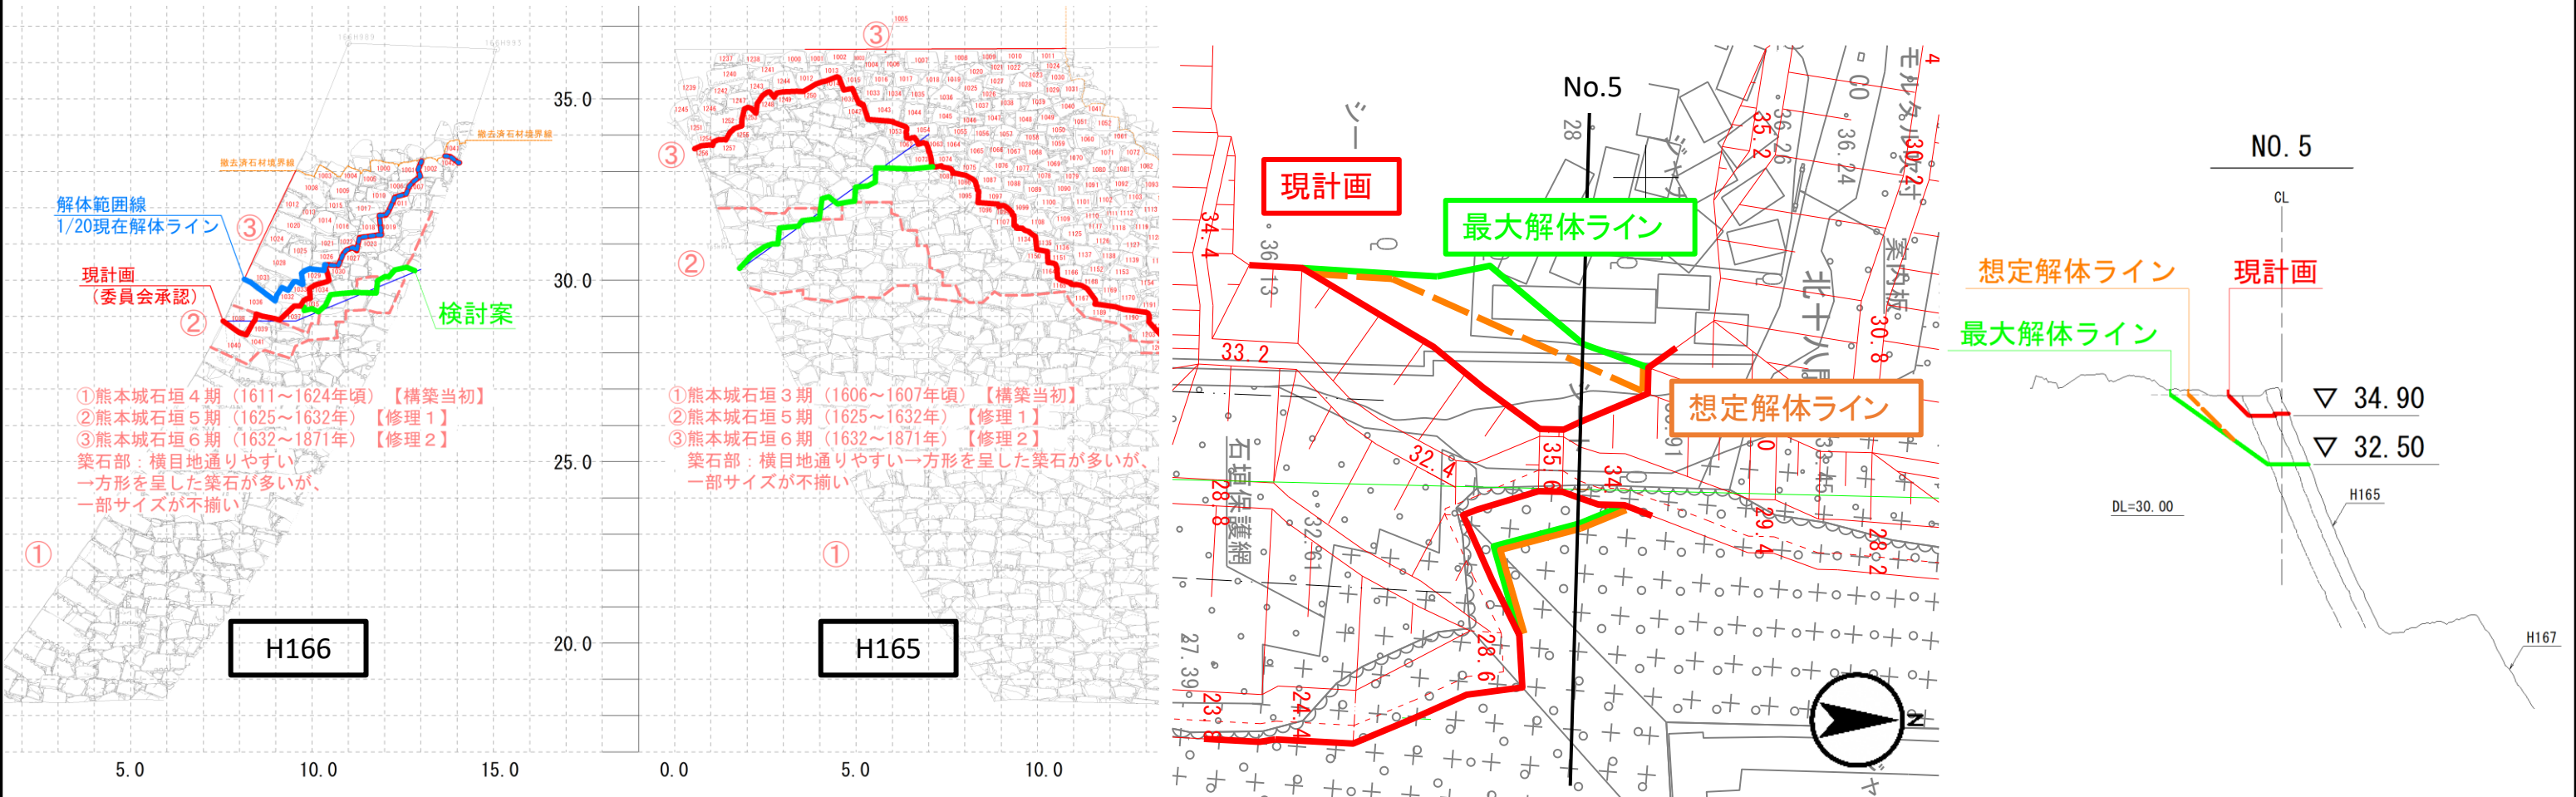
現計画（委員会承認）の解体ラインを赤線で示す（H167については変更なし）。これに対し、栗石の勾配を35度とするためには、立面上、平面上は緑線のとおりとなる。  
なお、土砂と栗石の境界を確認しながら、土砂が確認された場合は45度の勾配（橙線）とし、遺構面に出来るだけ配慮する。

| 検討案 | 栗石：35度（1：1.4）、土砂：45度（1：1.0） |
| 概要 | 土砂と栗石の境界を確認しながら、栗石層を35度の勾配、土砂層を45度の勾配で解体する。 |
| 解体角度・掘削勾配 | 栗石：35度 土砂：45度 |
| メリット | 栗石法面が不安定化（崩落等）するリスクが解消される。 |
| デメリット | 文化財への影響が大きい。<br>工程への影響が生じる。 |

法面对策を実施するまでの期間については、シート及びネットによる保護を行い、安全対策を講じるものとする。

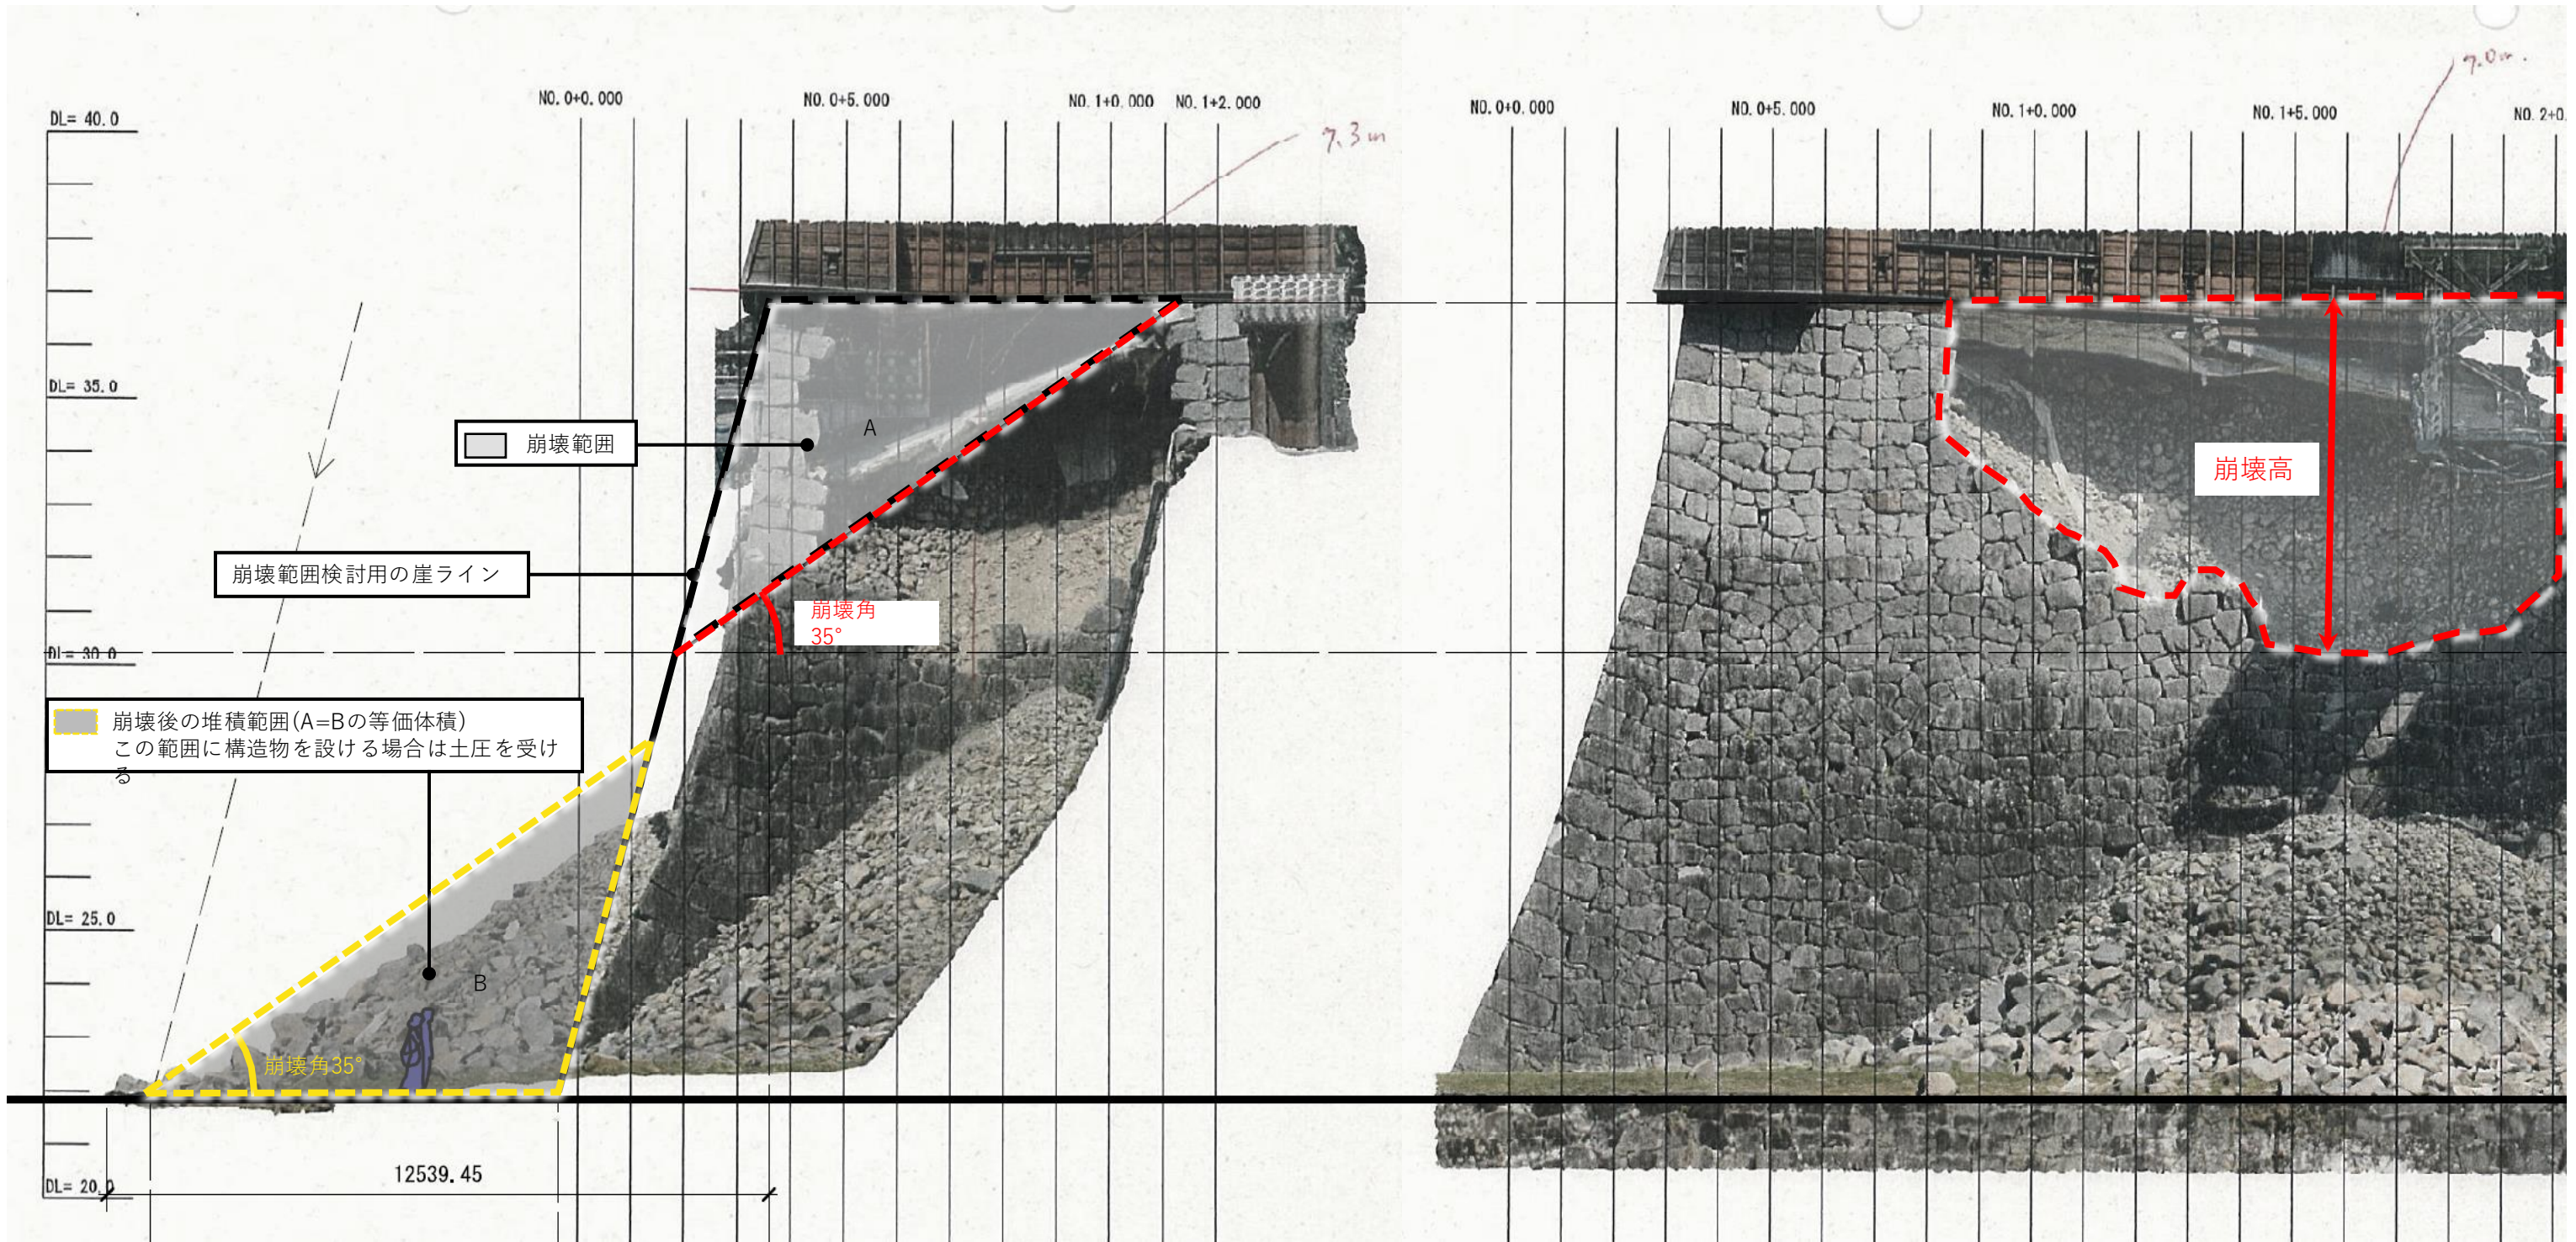
【図2-6 飯田丸の石垣H268の崩壊状況】

・下記に崩壊する範囲と実際の飯田丸石垣の崩壊状況を重ね合わせた図を示す(図2-6)。その結果、実情の崩壊範囲と一致している。  
※安全側の検討として、石垣の反りについては考慮せず、石垣の天端と下端を結んだ直線の崖ラインで検証している。崩壊後の堆積範囲は、石垣の反りを考慮する場合と比べてやや大きくなる。

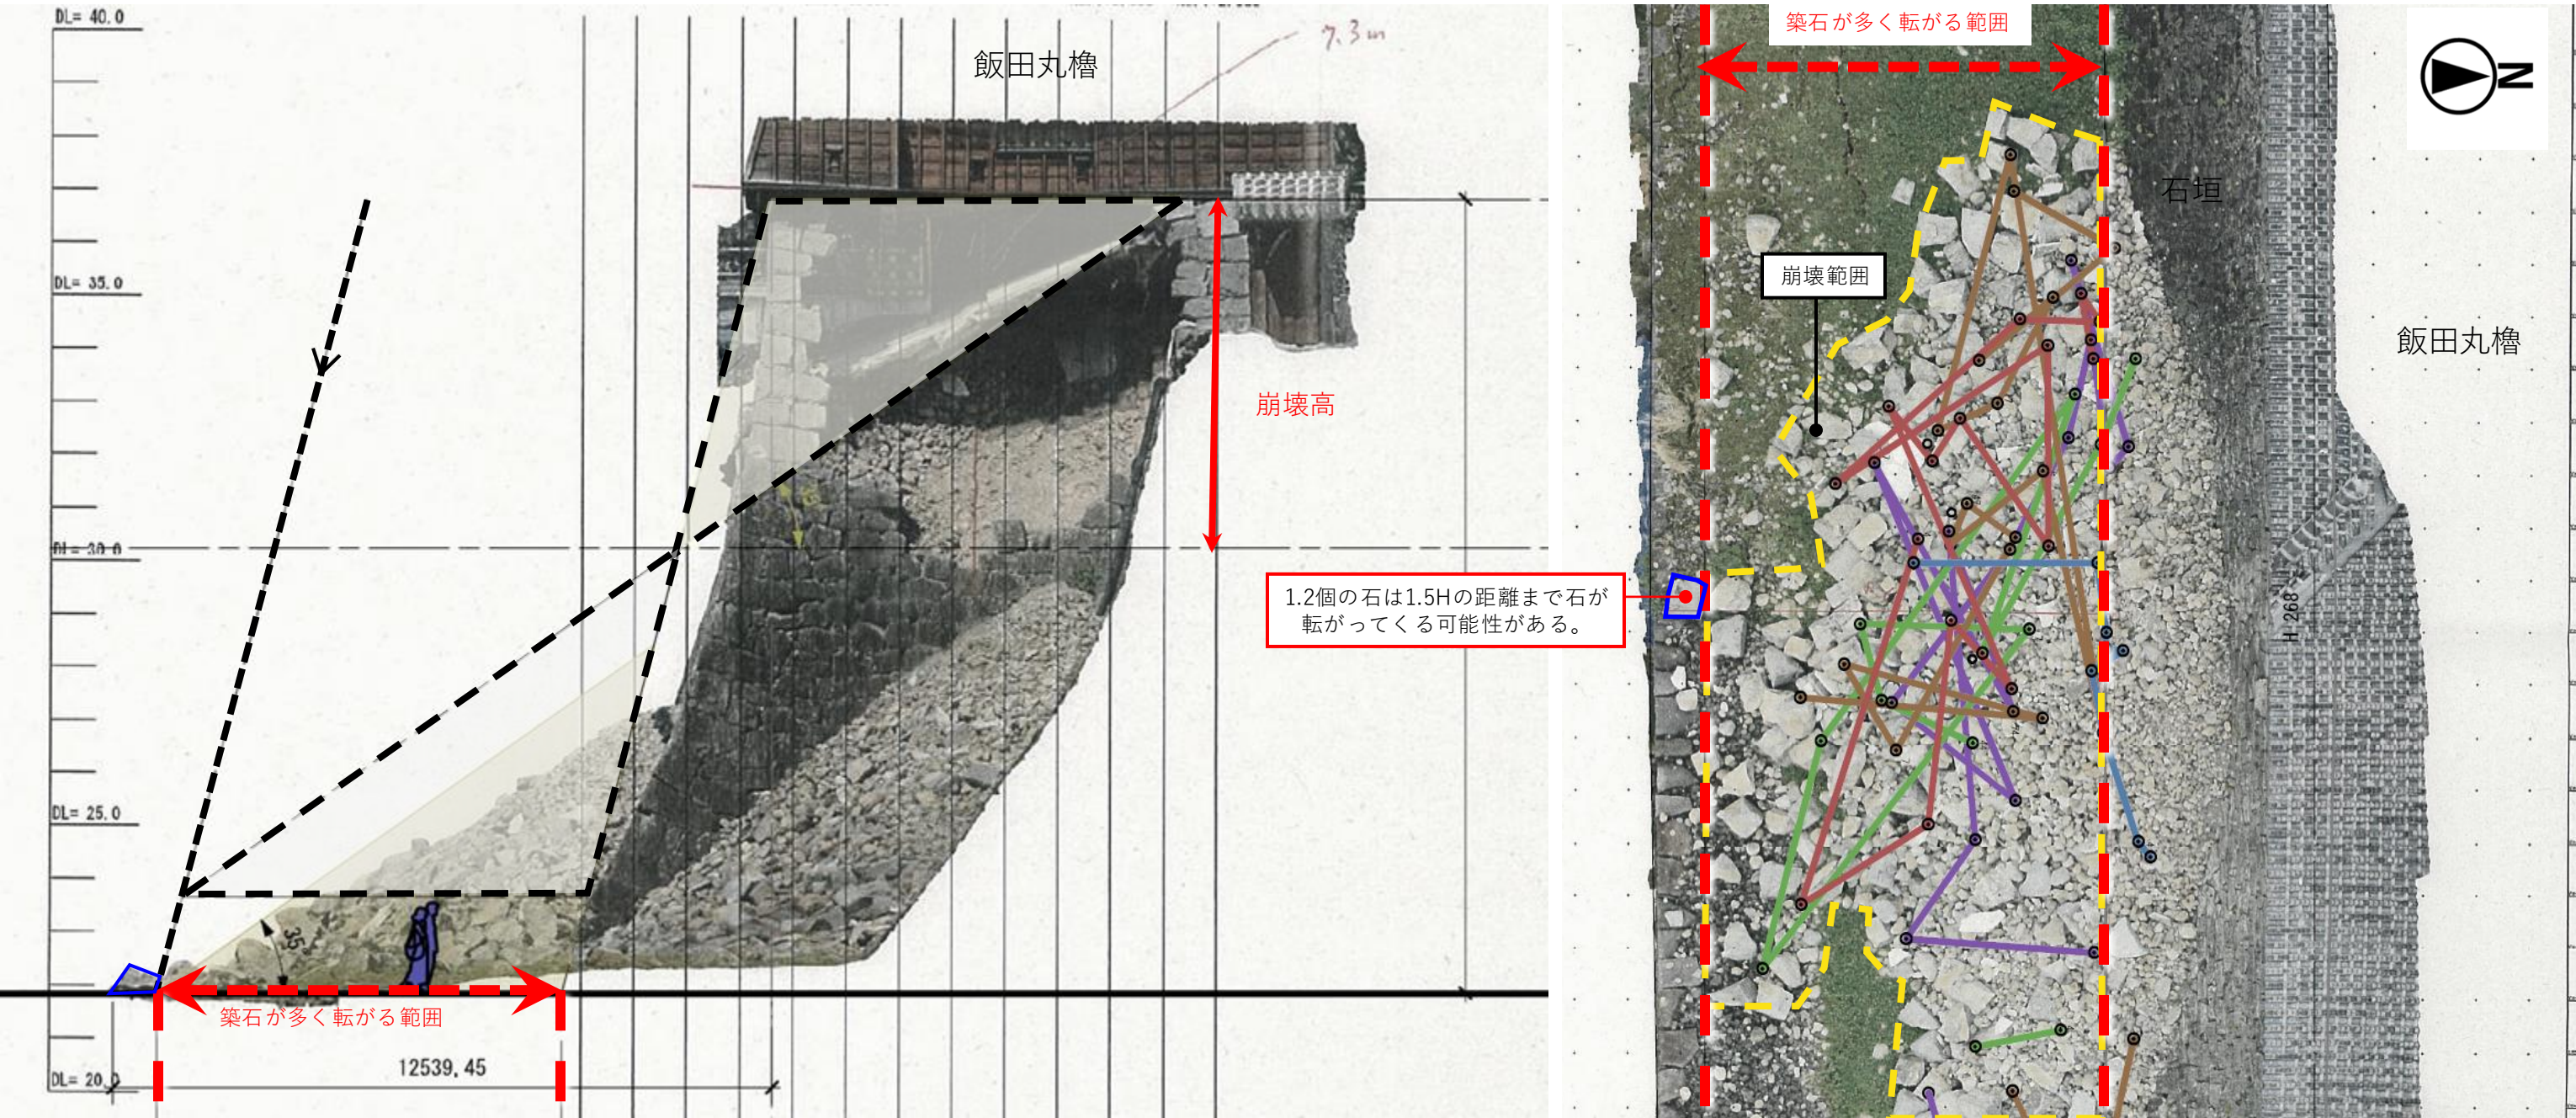
【図3-3 飯田丸の石垣H268の崩壊状況】

- ・ 下記に築石が多く転がる範囲と実際の飯田丸の石垣H268の崩壊状況を重ね合わせた図を示す(図3-3)。実情の崩落範囲と近似している。
- ※ 1.2個の石は、1.5Hの距離まで石が転がってくる可能性がある。

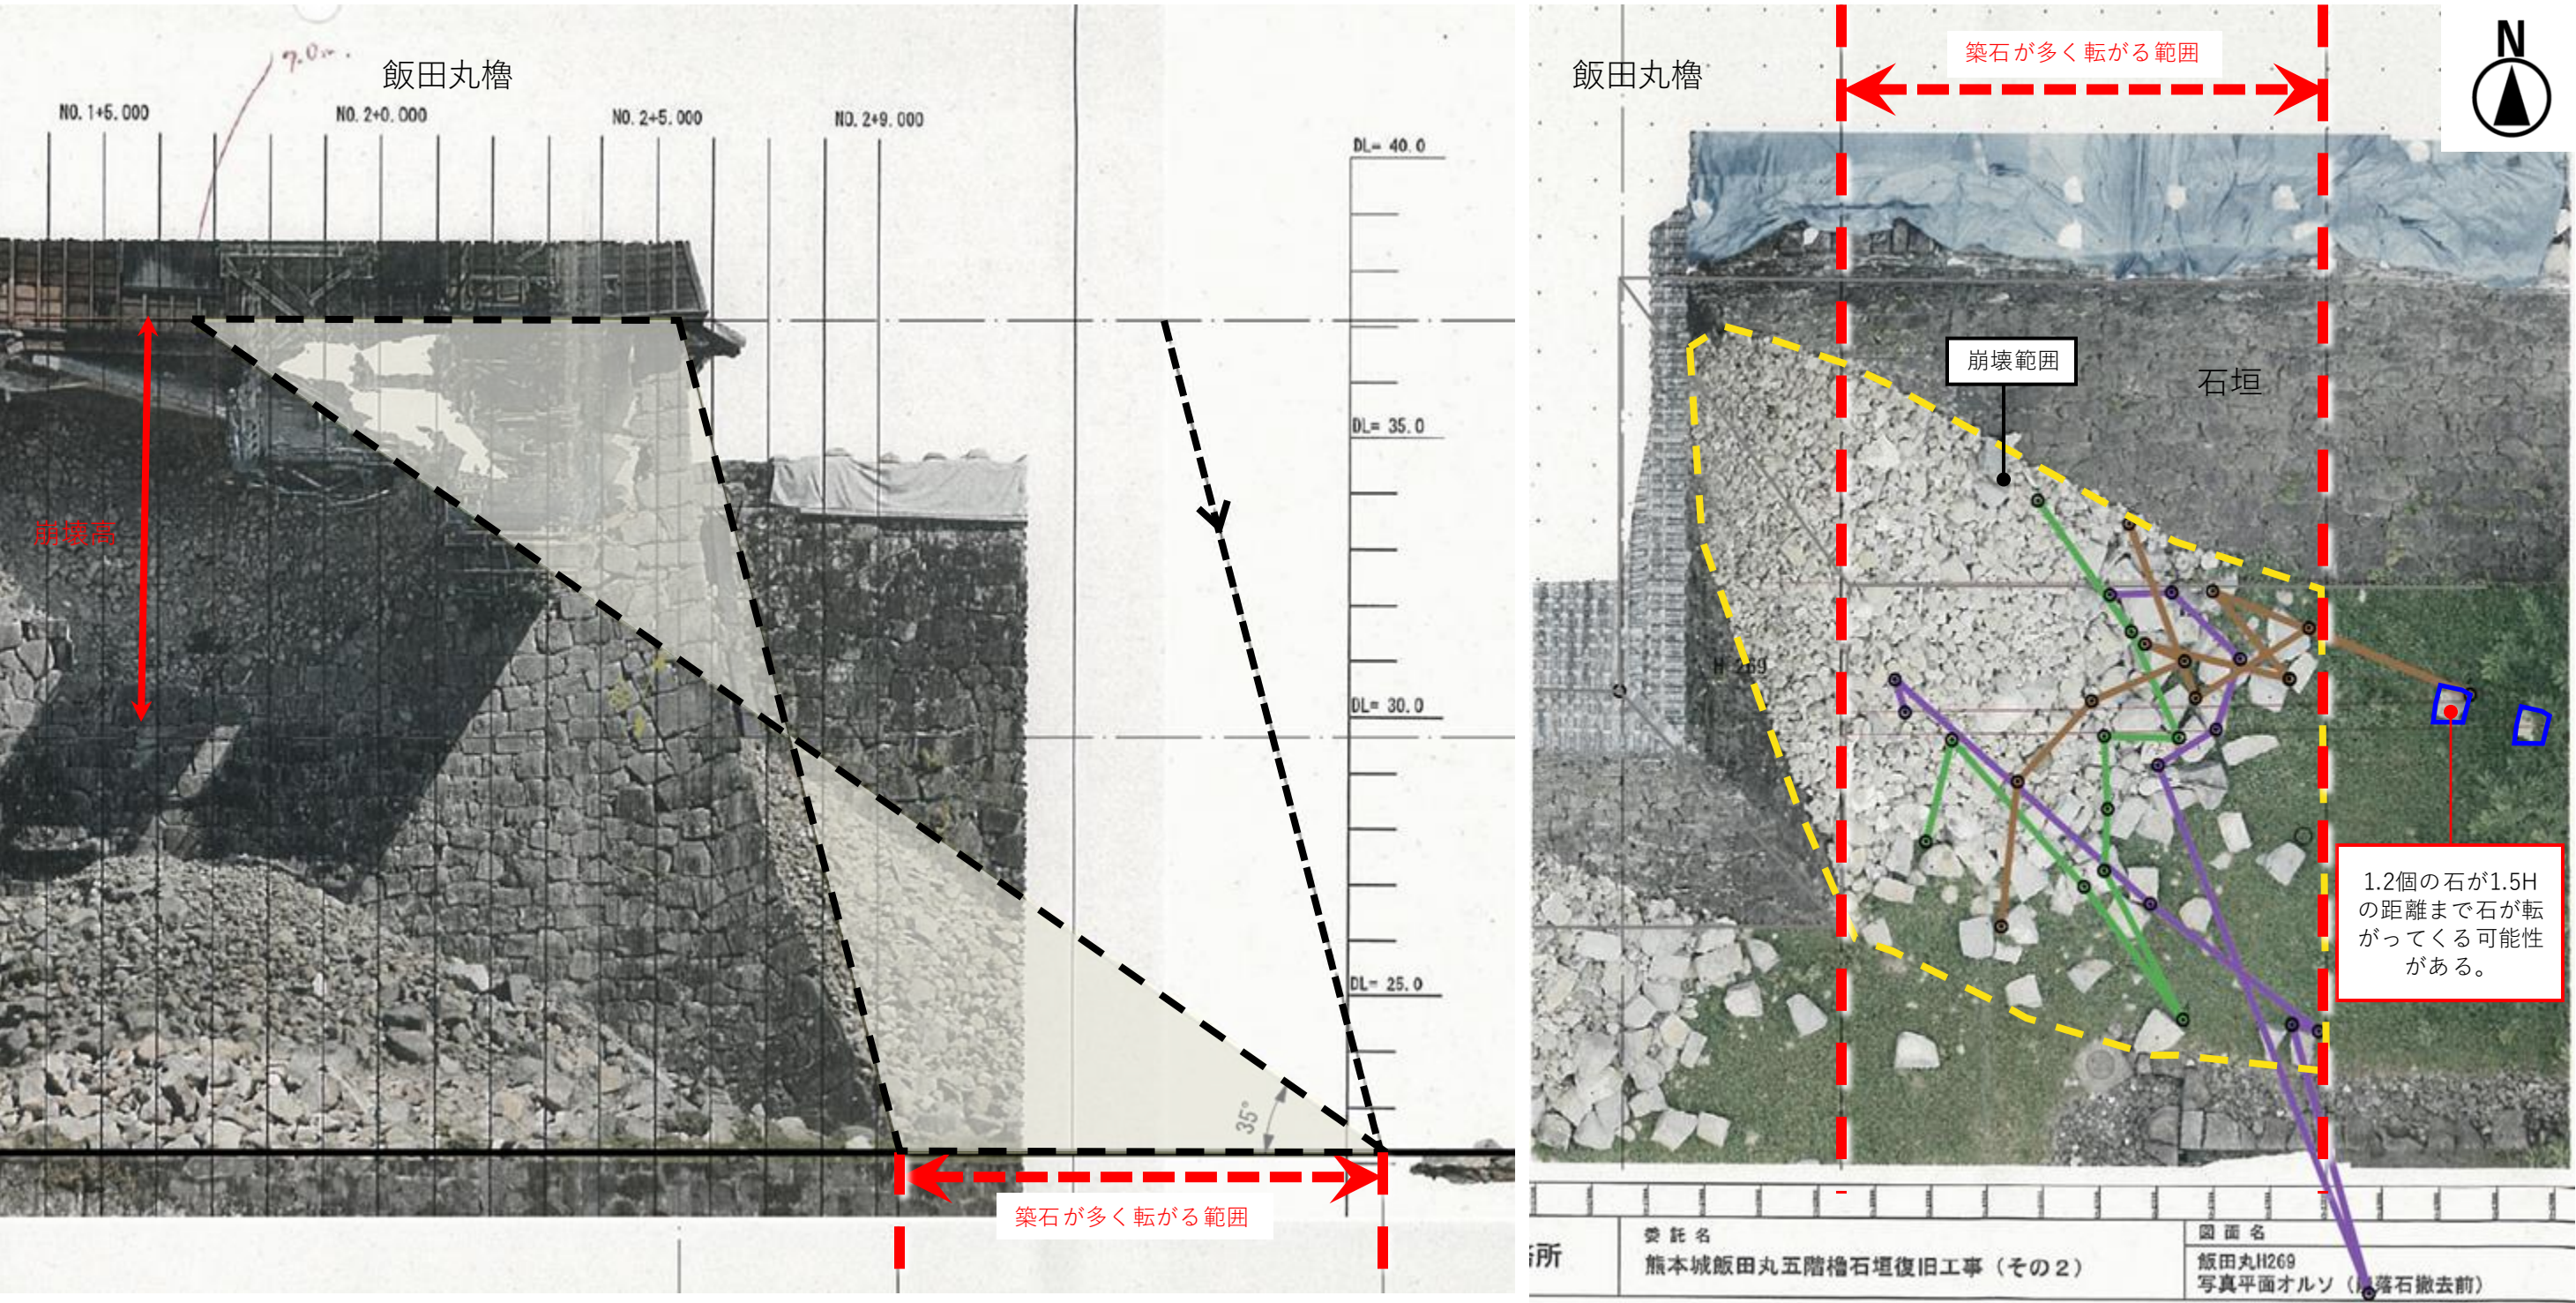
【図3-4 飯田丸の石垣H269の崩壊状況】

- ・ 下記に築石が多く転がる範囲と実際の飯田丸の石垣H269の崩壊状況を重ね合わせた図を示す(図3-4)。実情の崩落範囲と近似している。
- ※ 1.2個の石が1.5Hの距離まで石が転がってくる可能性がある。

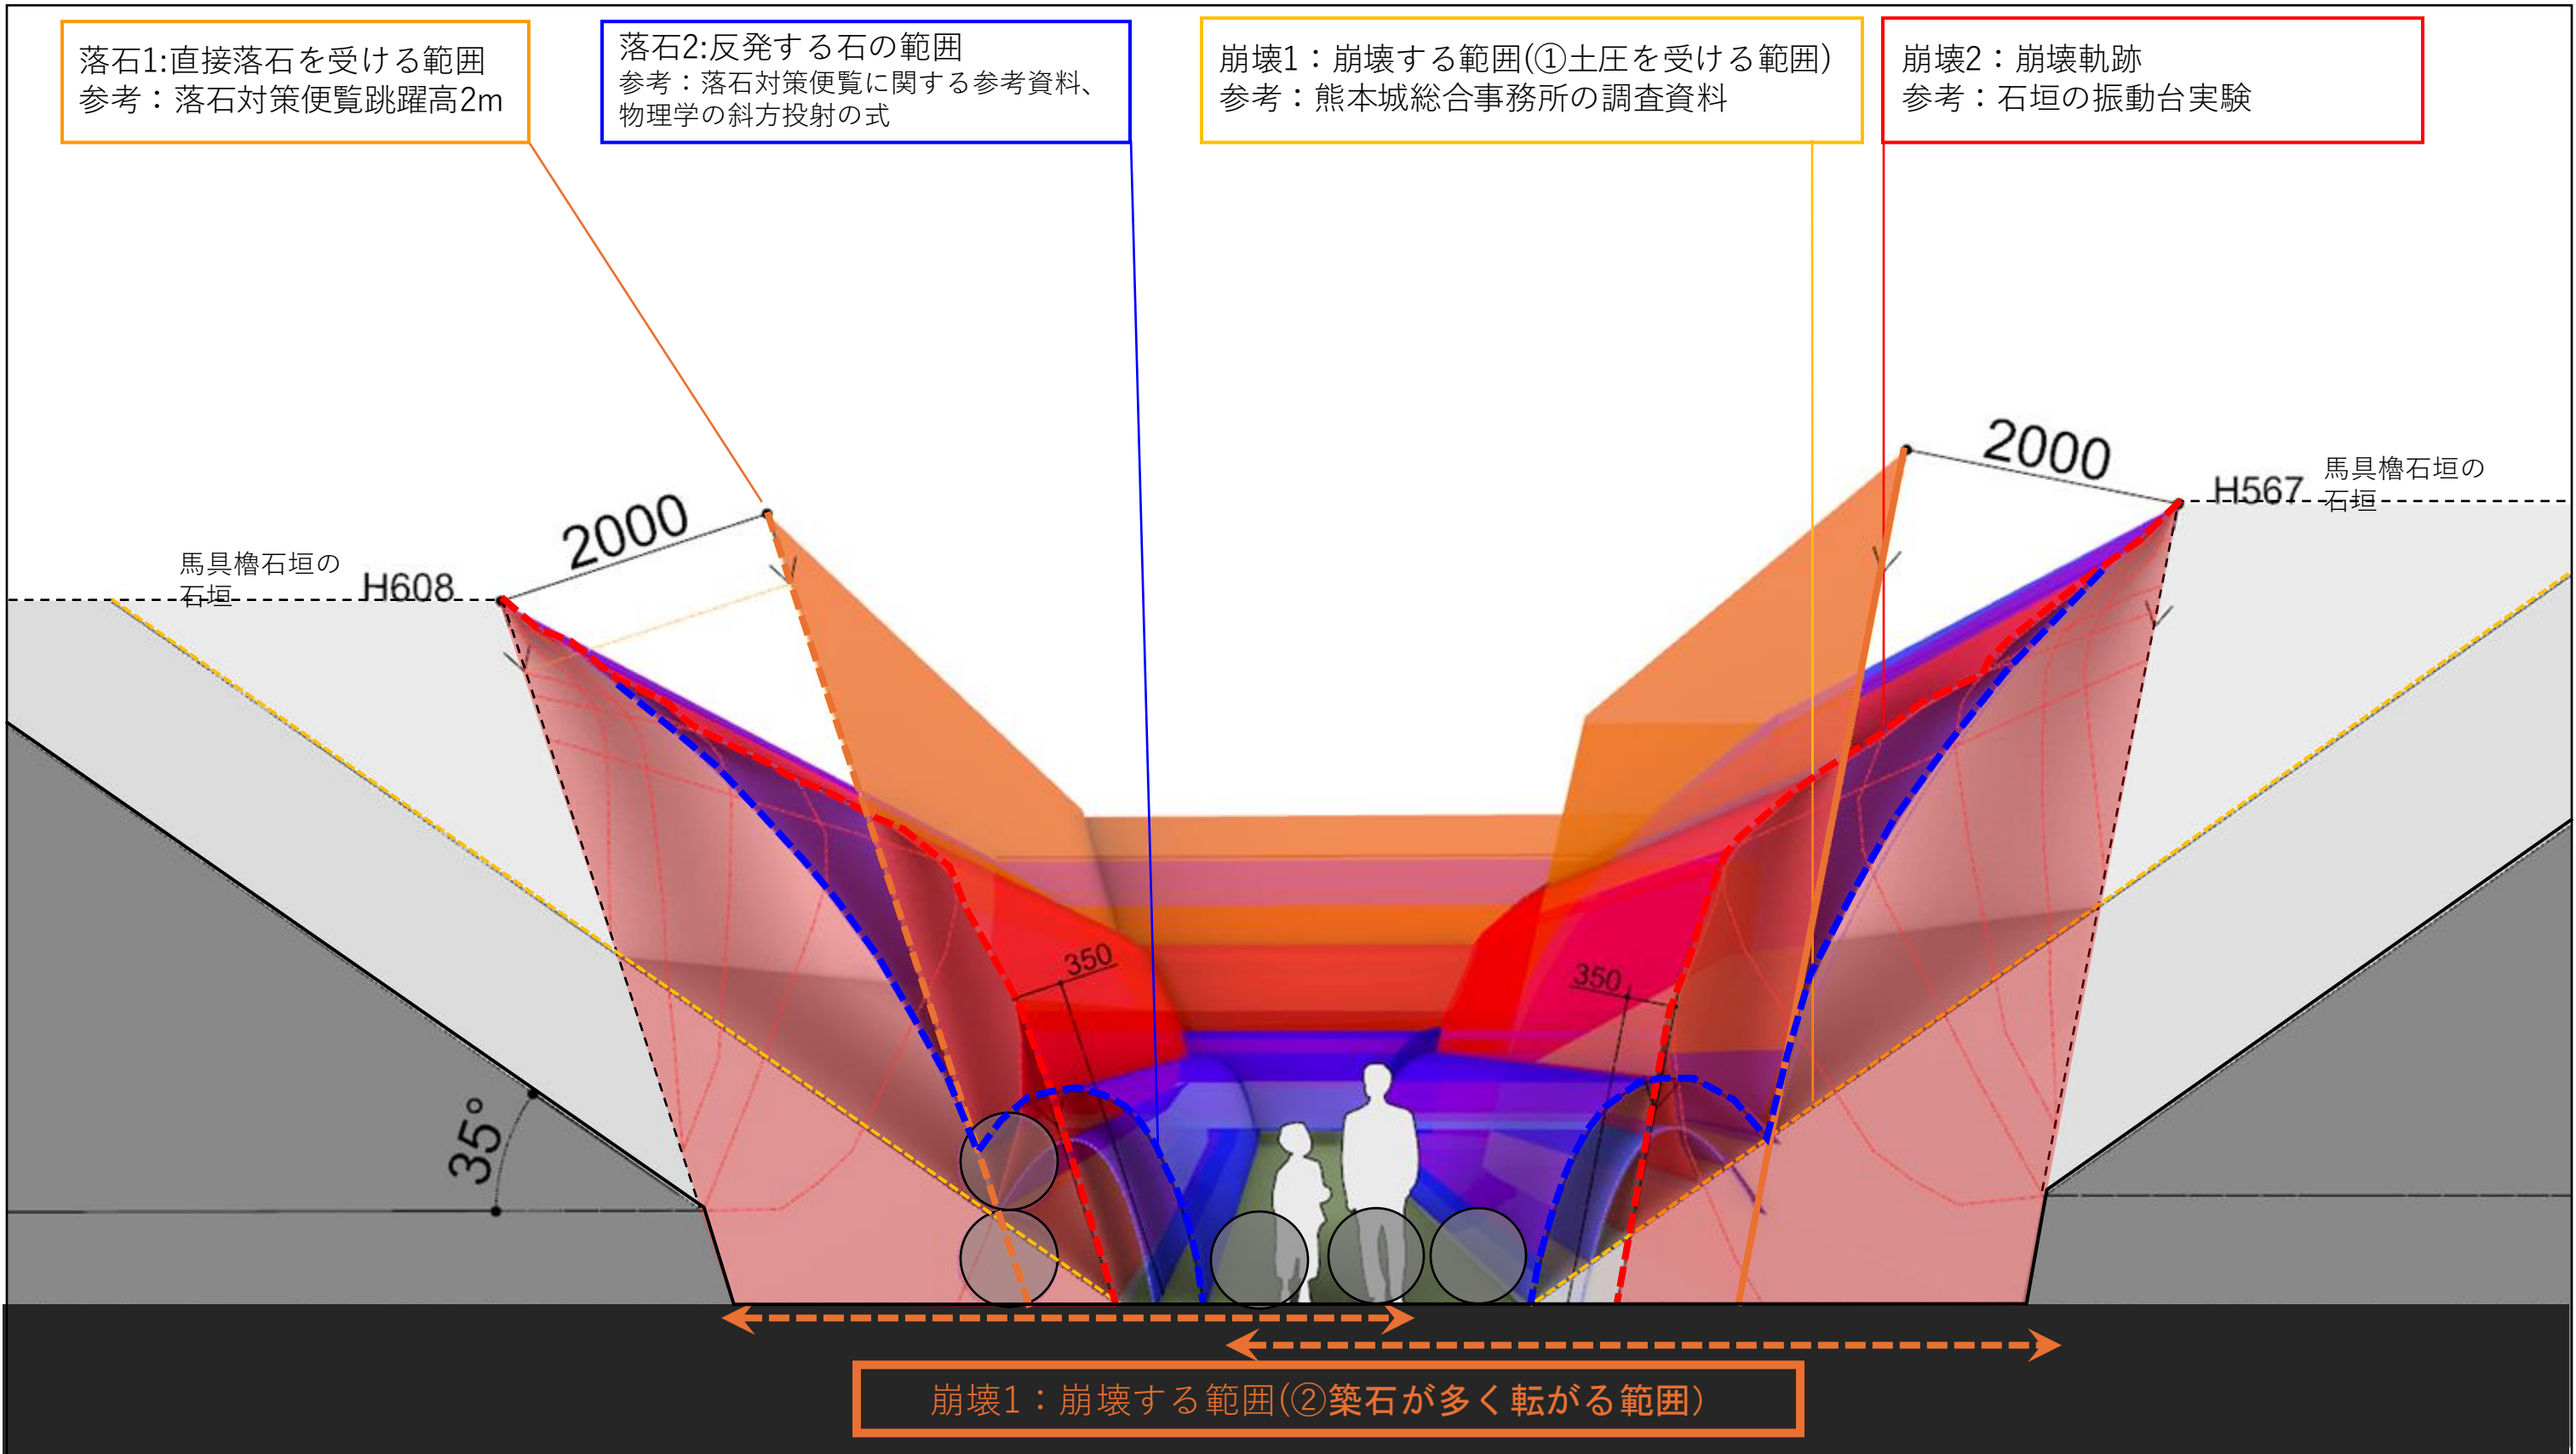
【図7-1 石垣の落石と崩壊の危険範囲の重ね図(馬具櫓石垣)】

- ・ 下記に石垣の崩壊と落石の危険範囲の重ね図を示す(図7-1)。
- ・ 5つの危険範囲を重ね合わせることで、危険な範囲を割り出すことが可能となる。
