◆復旧勾配の設定

◆解体範囲の設定

埋門周辺(二の丸)

埋門周辺(三の丸)

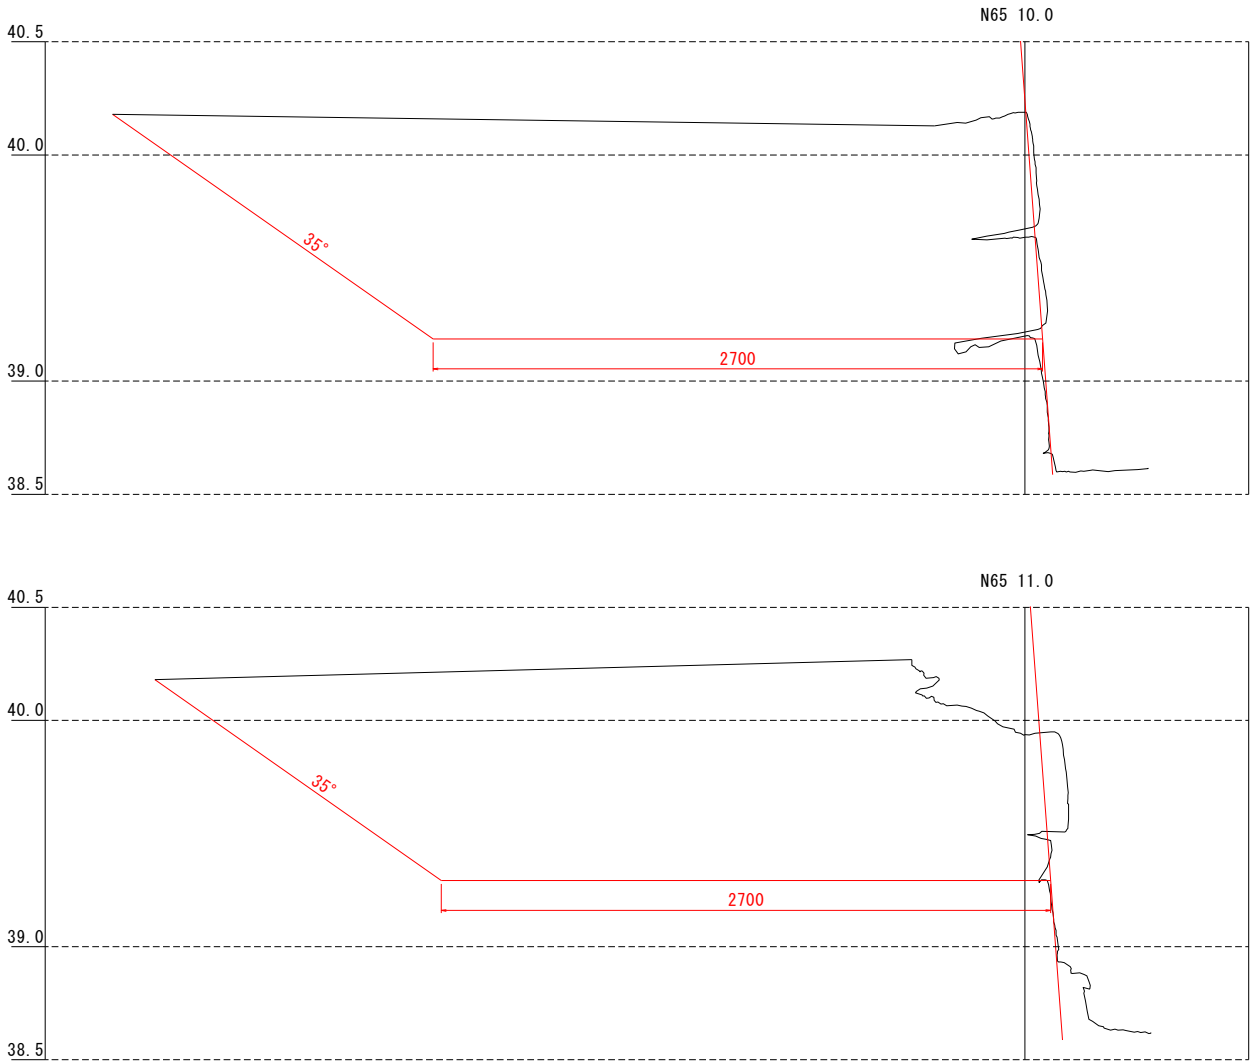
④. 熊本城石垣6b期（18世紀前葉～末葉）  
非方形を呈す。横目地が通らない

【影響範囲について】  
N65を解体するにあたり、解体範囲がN66に影響する。

【解体修理範囲図の設定】

①復旧勾配を縦断面図に重ねる。  
②復旧勾配を基に縦断面図上で変状開始位置を定める。  
③変状開始位置を立面図に投影する。  
④変状開始位置を基準に立面図上に解体範囲を図示する。  
※勾配は安全衛生規則第357条に基づいた安全勾配を満足している。  
⑤立面図上の解体範囲を縦断面図に図示する。

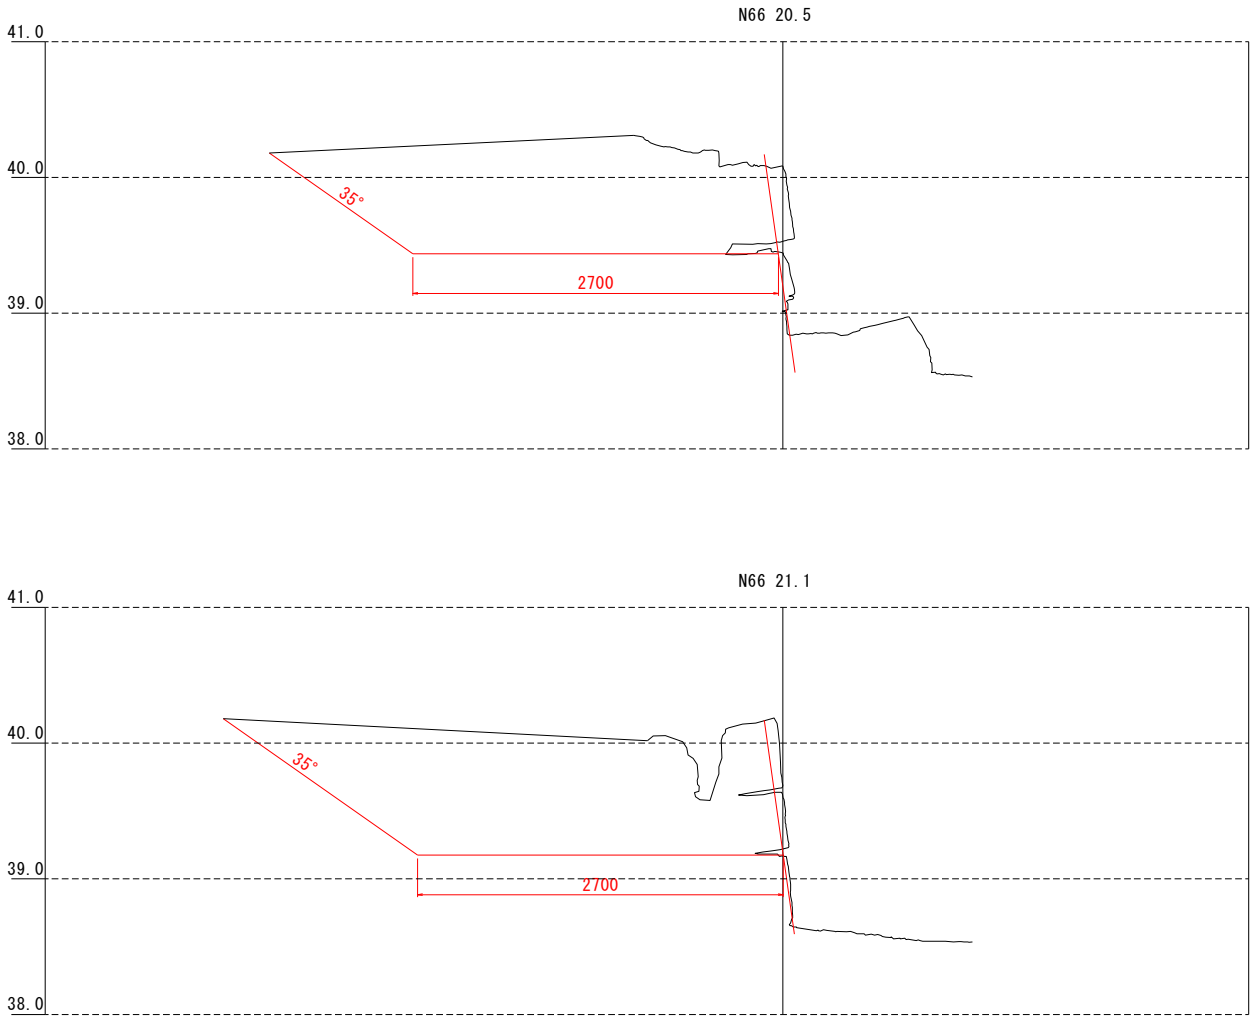
【影響範囲について】  
N66はN65の解体範囲の影響を受ける。

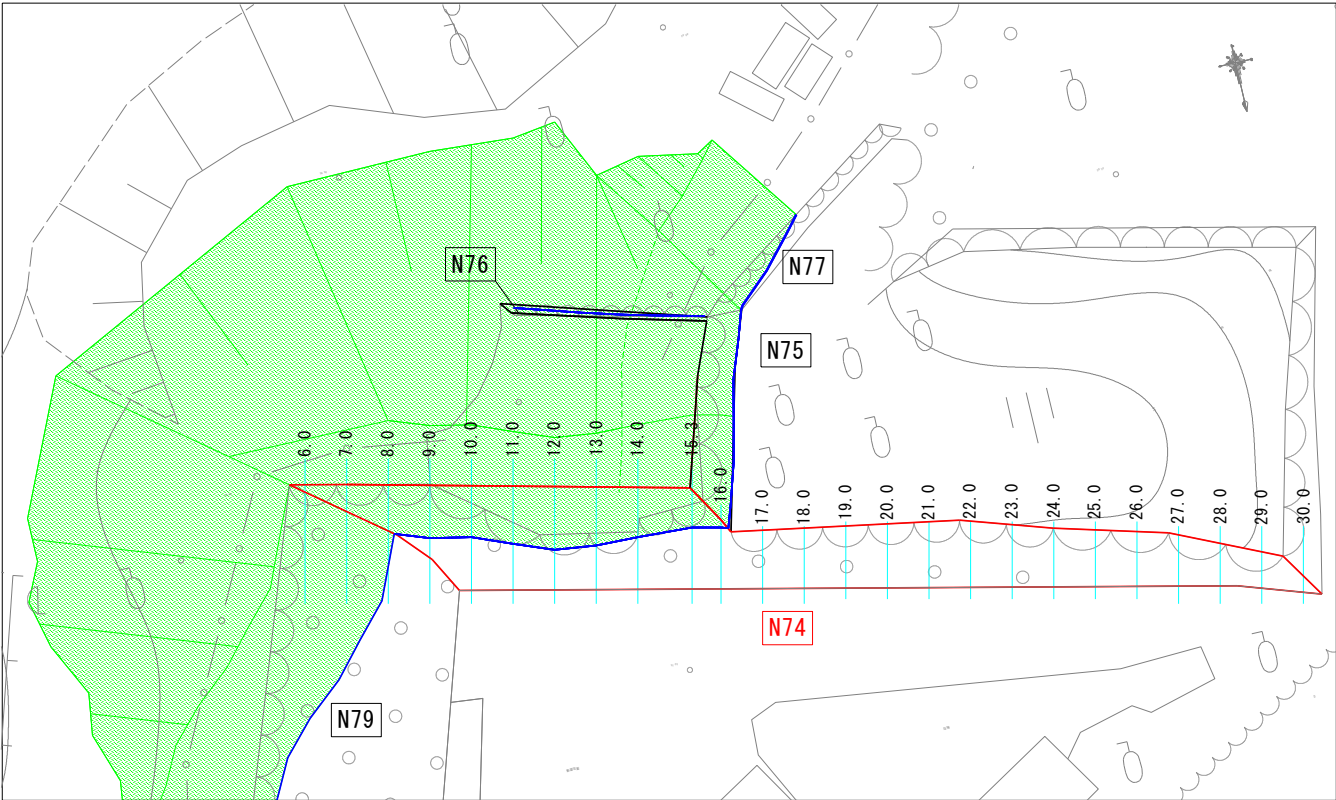
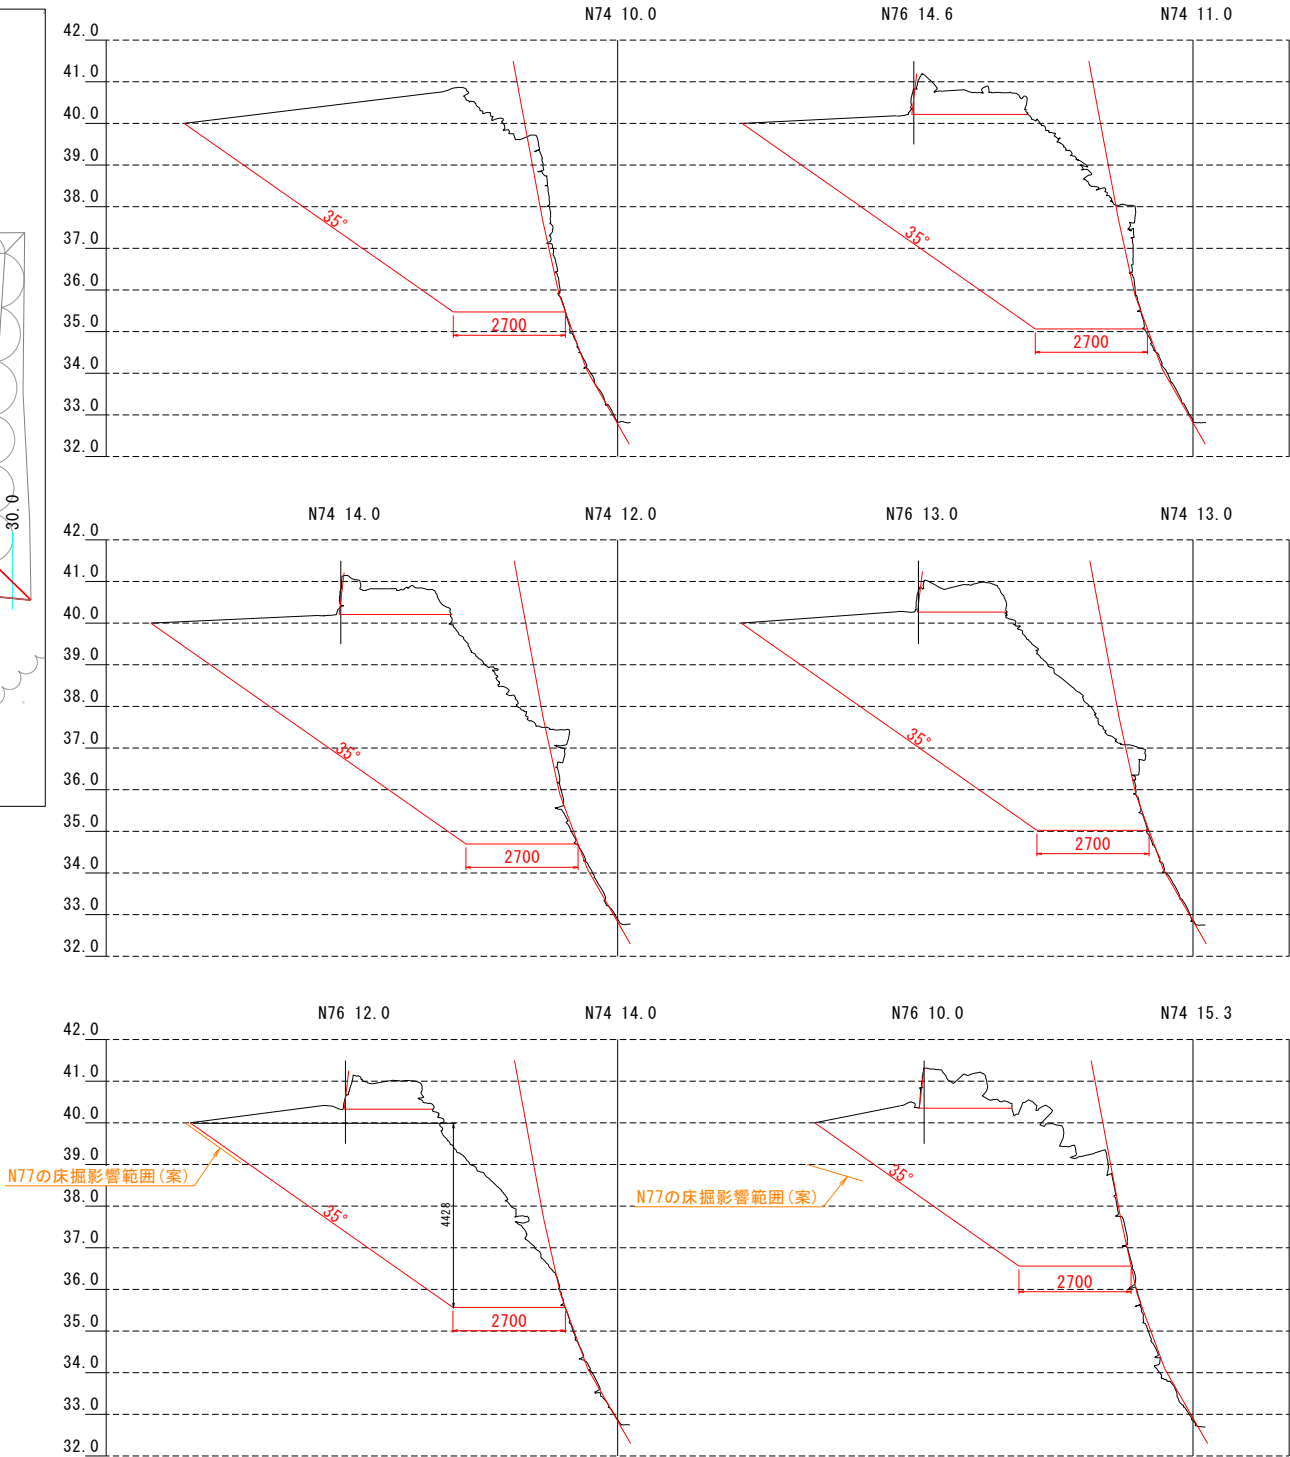
- 【石垣履歴把握について】
- ① 熊本城石垣3期 (1606年～1607年頃) 【構築当初】
  - ② 熊本城石垣4期 (1611～1624年頃) 【構築当初】
  - ⑤ 熊本城石垣6c期 (18世紀末葉～19世紀中葉) 方形を呈す。横目地が通る。
  - ⑦ 熊本城石垣7期 (1889年) I-①-a 横目地が通らない谷積。新材を用いている。
  - ⑨-4 熊本城石垣7期以降 (1871年～) 横目地が通る。旧材を用いている。
  - ⑨-5 熊本城石垣7期以降 (1871年～) 非方形を呈す。横目地が通る。
  - ⑨-6 熊本城石垣7期以降 (1871年～) 方形を呈す。横目地が通らない。
  - ⑨-7 熊本城石垣7期以降 (1871年～) 横目地が通らない。旧材を用いている。

【影響範囲について】  
N74を解体するにあたり、解体範囲が  
N75・N76・N79に影響する。

- 【解体修理範囲図の設定】
- ① 復旧勾配を縦断面図に重ねる。
  - ② 復旧勾配を基に縦断面図上で変状開始位置を定める。
  - ③ 変状開始位置を立面図に投影する。
  - ④ 変状開始位置を基準に立面図上に解体範囲を図示する。  
※勾配は安全衛生規則第357条に基づいた安全勾配を満足している。
  - ⑤ 立面図上の解体範囲を縦断面図に図示する。

- 【復旧勾配設定方法】
- <復旧勾配①>
- ・現況断面の計測結果から、断面No. 10の変状の無い下端から▽35.9mを抽出した。
  - ・▽35.9mから天端は、H24端点データの勾配を算出し、それぞれの勾配を合成して復旧勾配を設定した。
- <復旧勾配②>
- ・現況断面の計測結果から、変状の無い断面No. 19を抽出、現況断面と比較し復旧勾配を設定した。

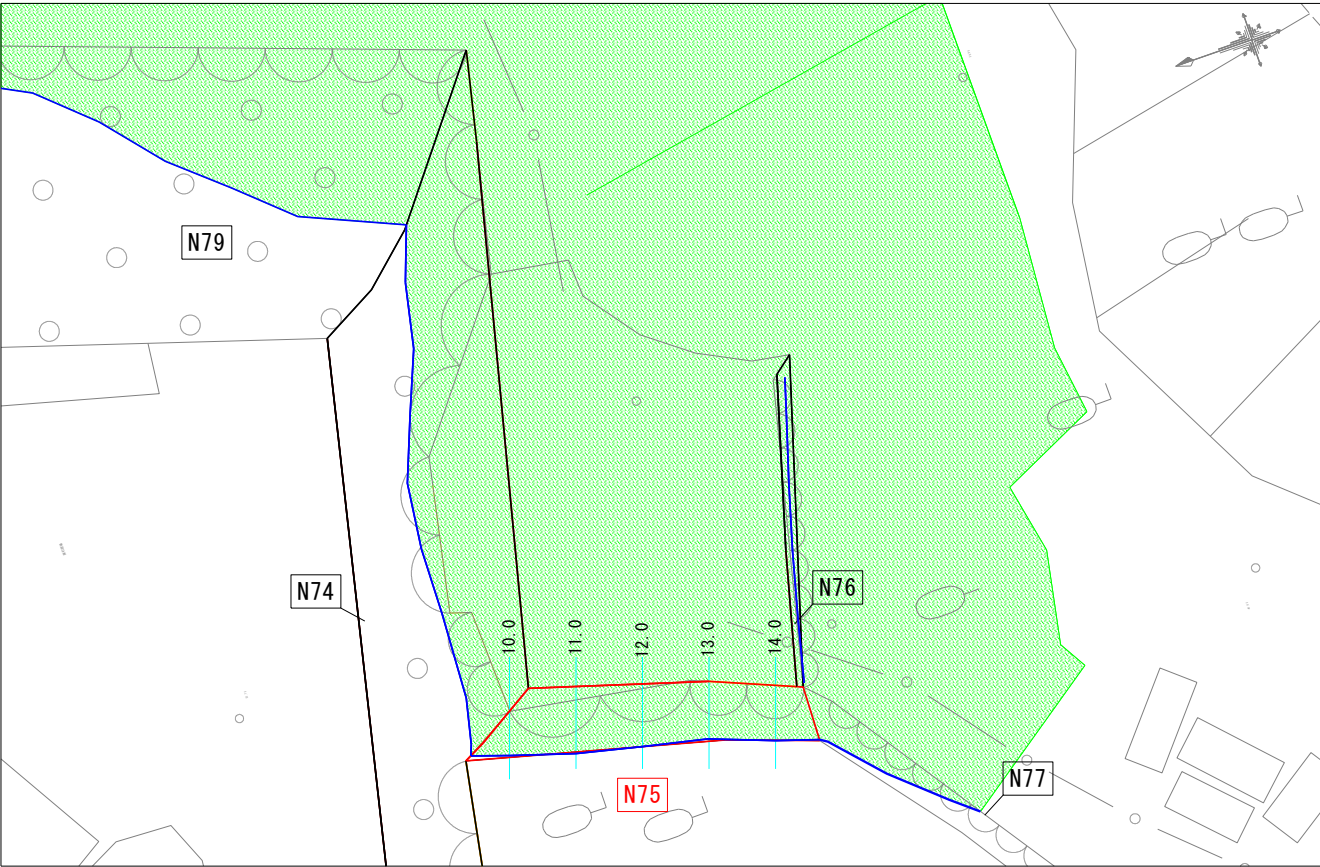
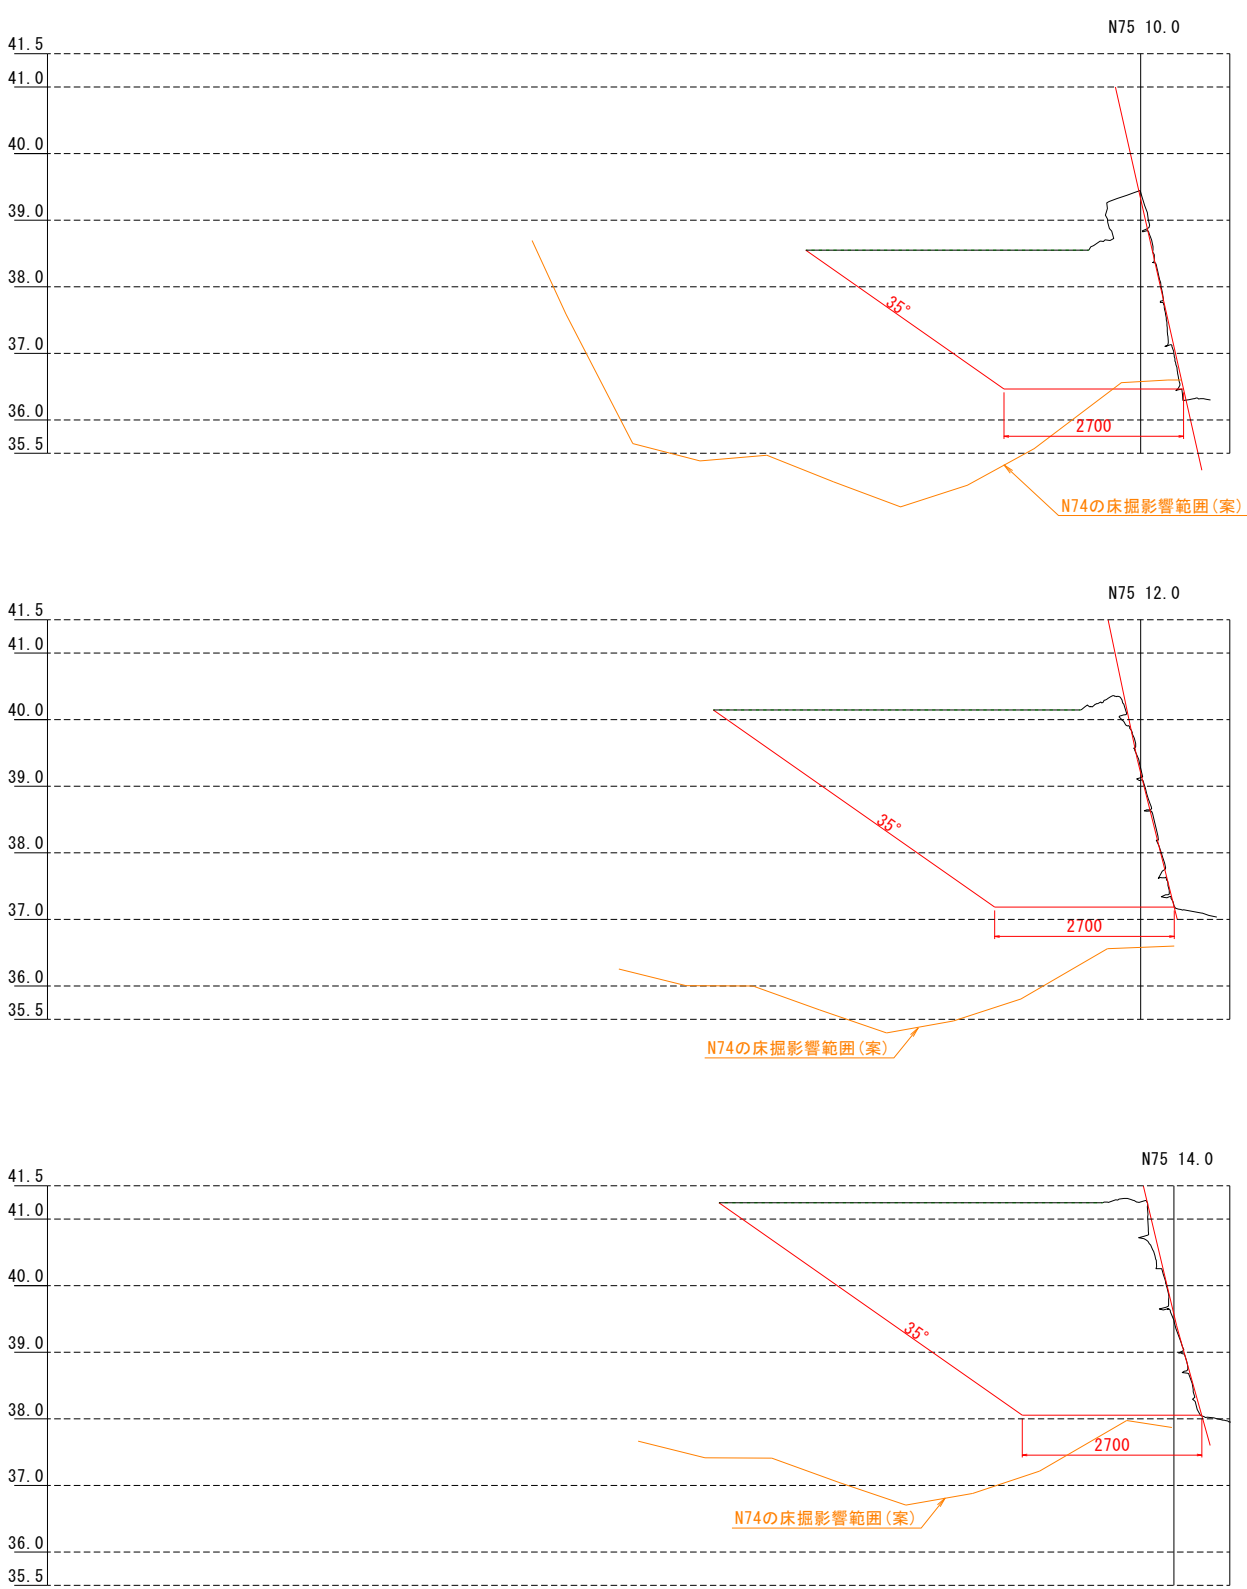
⑤. 熊本城石垣6c期(18世紀末葉～19世紀中葉)  
方形を呈す。横目地が通る。

⑨-7. 熊本城石垣7期以降(1871年～)  
横目地が通らない。旧材を用いている。

【影響範囲について】  
N75は、N74の解体範囲の影響を受ける。  
N75を解体するにあたり、解体範囲がN76・N77に  
影響する。

【解体修理範囲図の設定】

①復旧勾配を縦断面図に重ねる。

②復旧勾配を基に縦断面図上で変状開始位置を定める。

③変状開始位置を立面図に投影する。

④変状開始位置を基準に立面図上に解体範囲を図示する。  
※勾配は安全衛生規則第357条に基づいた安全勾配を満足している。

⑤当該石垣の隣接面N74の解体影響範囲を立面図に図示する。

⑥「変状に伴う解体」と「隣接石垣の解体に伴う影響範囲」を包含する範囲を解体範囲として設定する。

⑦立面図上の解体範囲を縦断面図に図示する。

⑧解体範囲前面の発掘調査を実施し、築石の状態を確認した上で解体する。

【復旧勾配設定方法】

<復旧勾配①>

・H24端点データの天端及び下端を結んだ線等から復旧勾配を設定した。

<復旧勾配②>

・現況断面の計測結果から、変状の無い断面No. 14を抽出、現況断面と比較し復旧勾配を設定した。

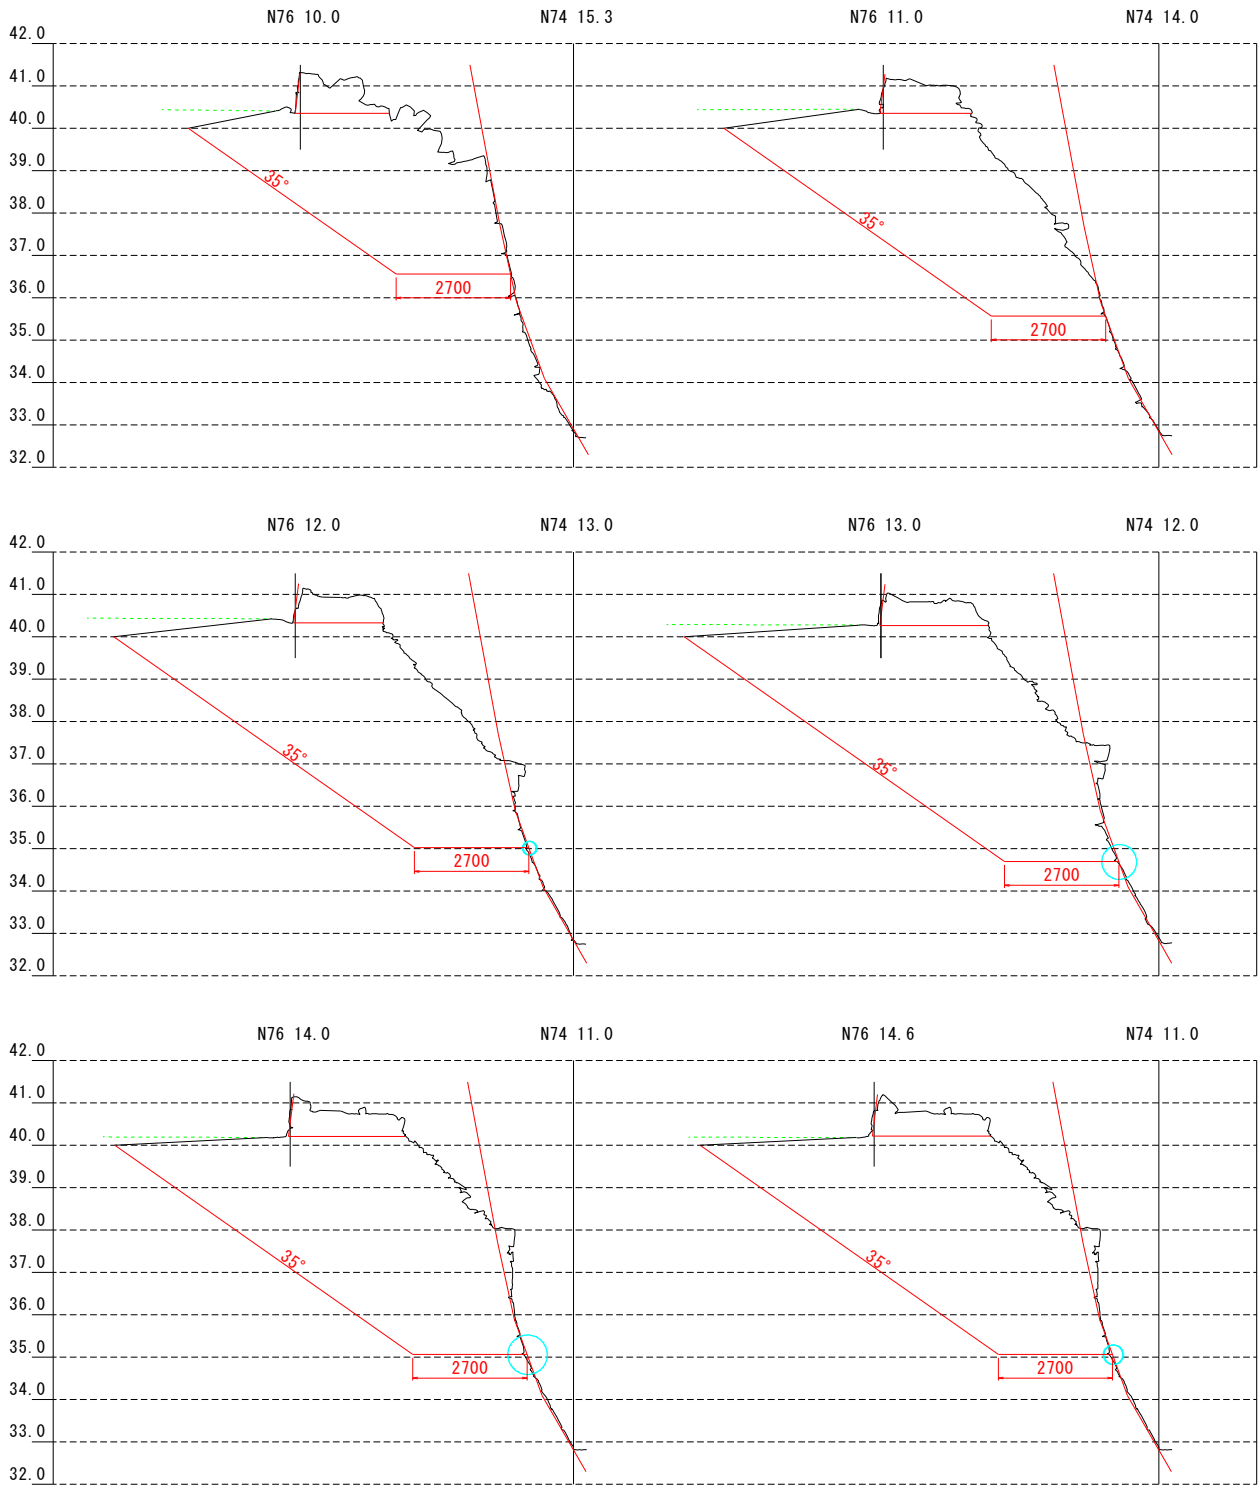
【影響範囲について】  
N76は、N74・N75の解体範囲の影響を受ける。

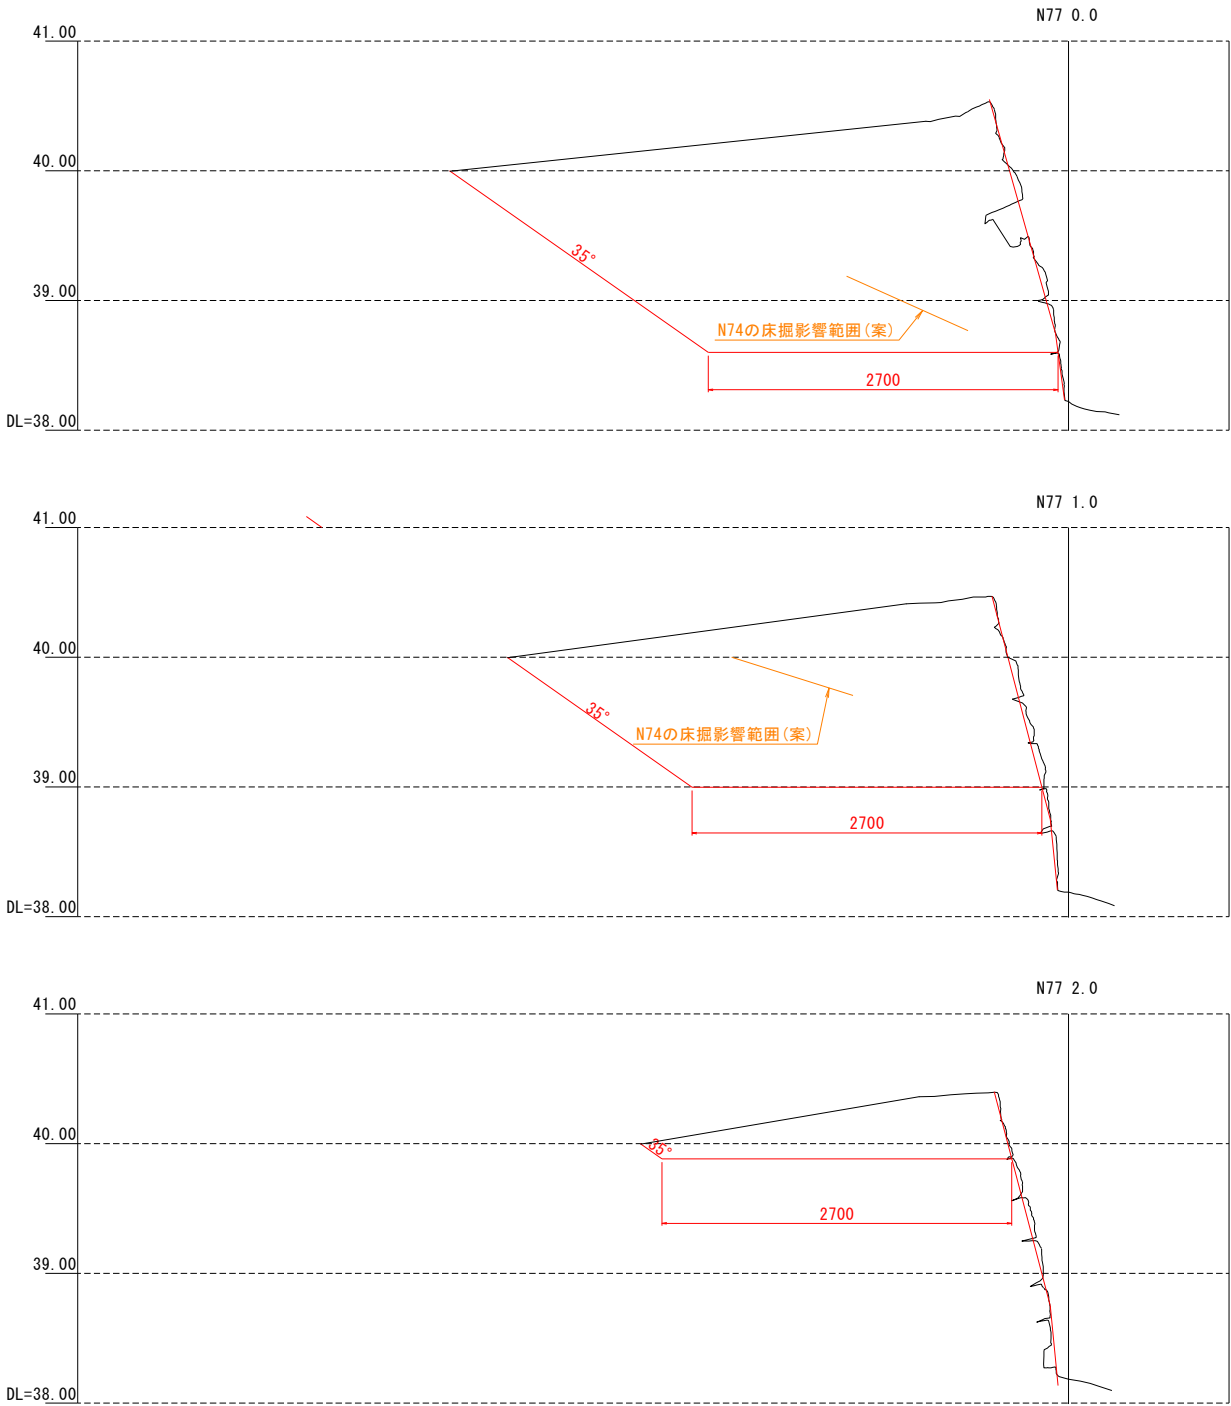
⑨-8. 熊本城石垣7期以降 (1871年～)  
横目地が通る。新材を用いている。

【影響範囲について】  
N77は、N75の解体範囲の影響を受ける。

①復旧勾配を縦断面図に重ねる。  
②復旧勾配を基に縦断面図上で変状開始位置を定める。  
③当該石垣の隣接面N75の解体影響範囲を立面図に図示する。  
④立面図上の解体範囲を縦断面図に図示する。

【復旧勾配設定方法】

<復旧勾配①>

・現況断面の計測結果から、変状の無い断面No.0を抽出、現況断面と比較し復旧勾配を設定した。

<復旧勾配②>

・現況断面の計測結果から、変状の無い断面No.3を抽出、現況断面と比較し復旧勾配を設定した。

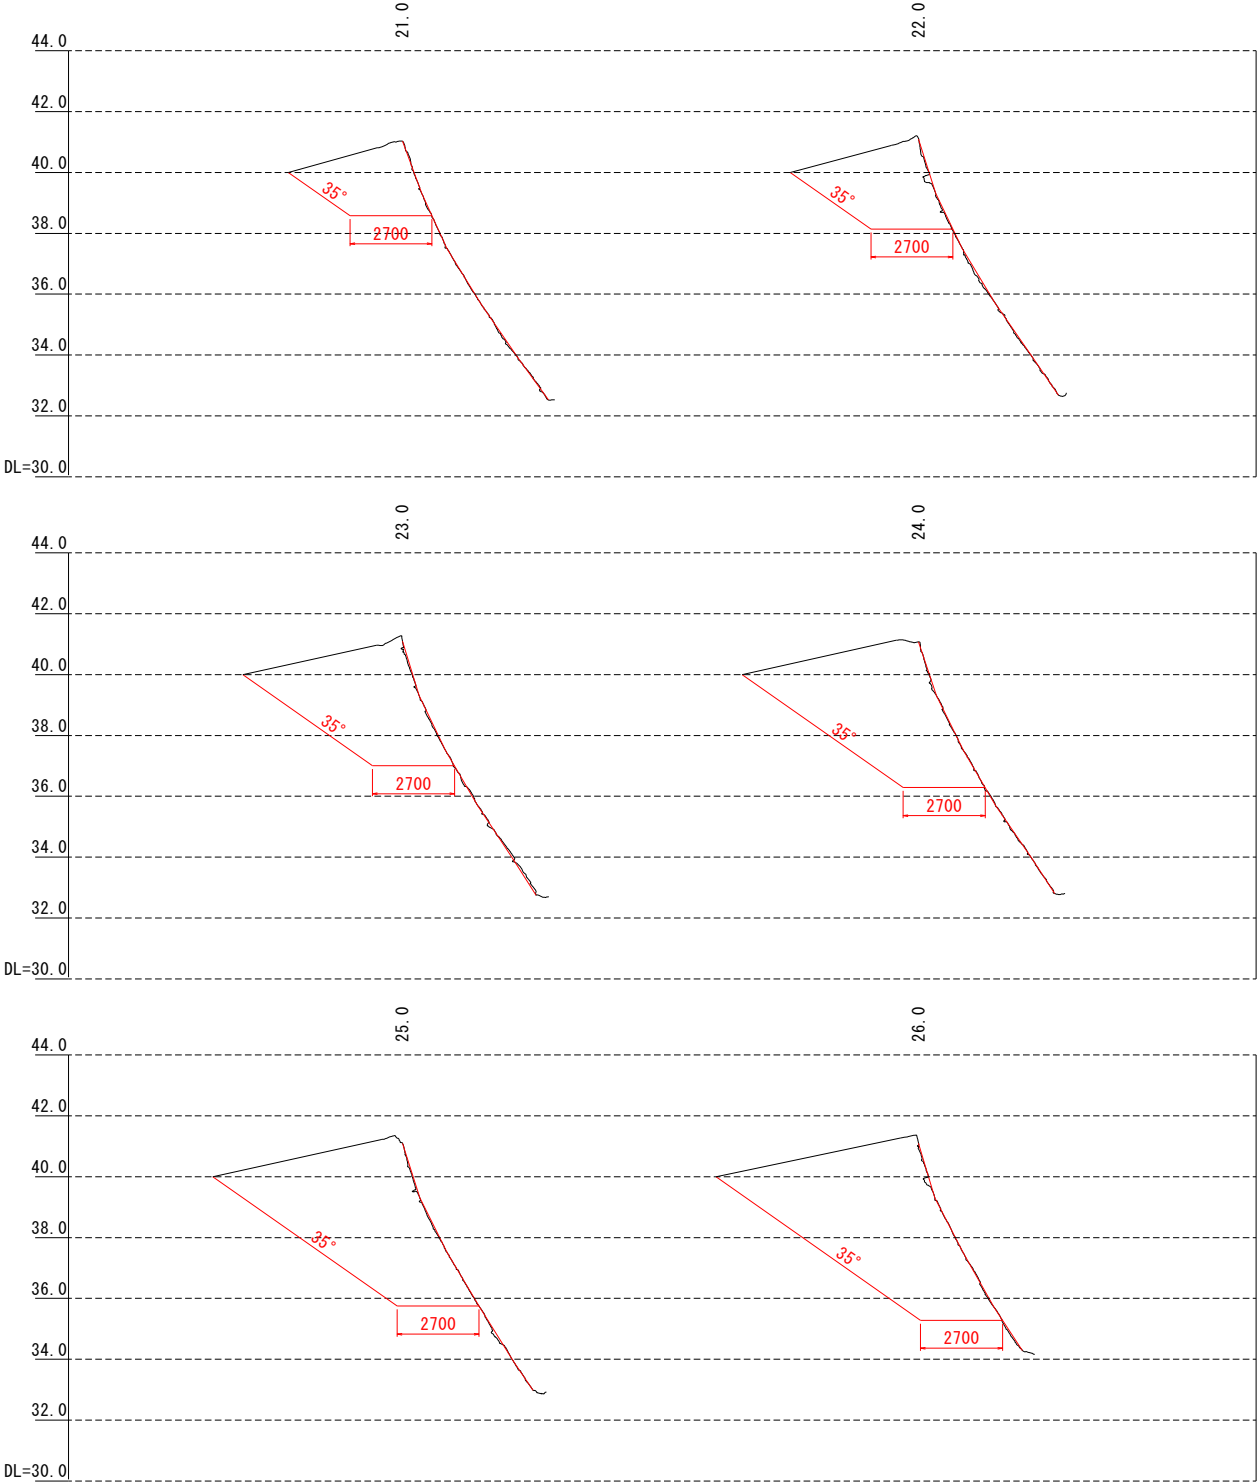
①. 熊本城石垣3期 (1606年～1607年頃) 【構築当初】

②. 熊本城石垣4期 (1611～1624年頃) 【構築当初】

④. 熊本城石垣6b期 (18世紀前葉～末葉) 非方形を呈す。横目地が通らない。

⑤. 熊本城石垣6c期 (18世紀末葉～19世紀中葉) 方形を呈す。横目地が通る。

⑬. 文化財修理 令和3年 (2021年)

【影響範囲について】  
N79は、N74の解体範囲の影響を受ける。

【解体修理範囲図の設定】

①復旧勾配を縦断面図に重ねる。

②復旧勾配を基に縦断面図上で変状開始位置を定める。

③当該石垣の隣接面N74の解体影響範囲を立面図に図示する。

④立面図上の解体範囲を縦断面図に図示する。

⑤N74との乗合の関係を調査時に確認し、解体範囲及び背面の掘削範囲を最小限にする。

【復旧勾配設定方法】

<復旧勾配①>

・現況断面の計測結果から、変状の無い断面No. 17を抽出、現況断面と比較し復旧勾配を設定した。

<復旧勾配②>

・現況断面の計測結果から、変状の無い断面No. 25を抽出、現況断面と比較し復旧勾配を設定した。

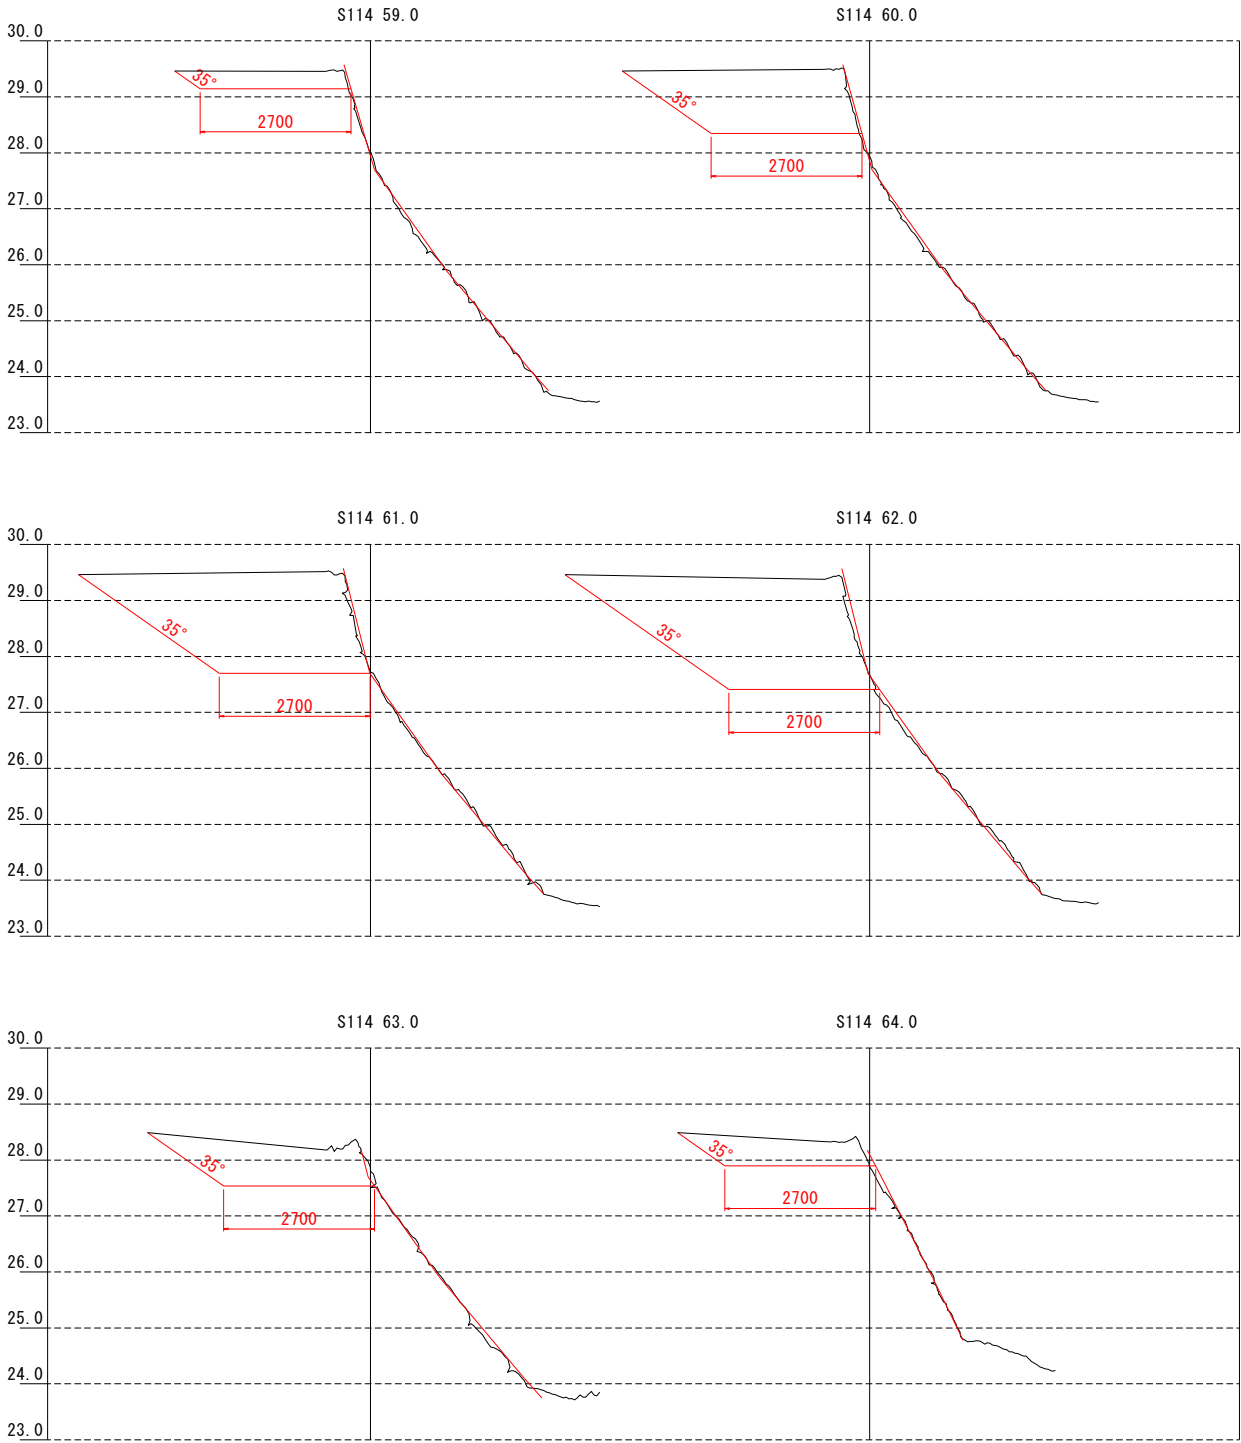
⑨-1. 熊本城石垣7期以降 (1871年～)  
横目地が通らない谷積。新材を用いている。

⑩. 文化財修理  
昭和25年～平成5年 (1950～1993年)

【影響範囲について】  
S114を解体するにあたり、解体範囲が  
S113に影響する。

【解体修理範囲図の設定】

①復旧勾配を縦断面図に重ねる。  
②復旧勾配を基に縦断面図上で変状開始位置を定める。  
③変状開始位置を立面図に投影する。  
④変状開始位置を基準に立面図上に解体範囲を図示する。  
※勾配は安全衛生規則第357条に基づいた安全勾配を満足している。  
⑤立面図上の解体範囲を縦断面図に図示する。

【復旧勾配設定方法】

＜復旧勾配①＞  
・現況断面の計測結果から、変状の無い断面No. 44を抽出、現況断面と比較し復旧勾配を設定した。

＜復旧勾配②＞  
・現況断面の計測結果から、変状の無い断面No. 48を抽出、現況断面と比較し復旧勾配を設定した。

＜復旧勾配③＞  
・現況断面の計測結果から、変状の無い断面No. 55を抽出、現況断面と比較し復旧勾配を設定した。

＜復旧勾配④＞  
・現況断面の計測結果から、断面No. 61の変状の無い下端から▽27.7mを抽出した。▽27.7mから天端は、H24端点データの天端位置を結ぶ勾配を算出し、それぞれの勾配を合成して復旧勾配を設定した。

＜復旧勾配⑤＞  
・現況断面の計測結果から、変状の無い断面No. 65を抽出、現況断面と比較し復旧勾配を設定した。

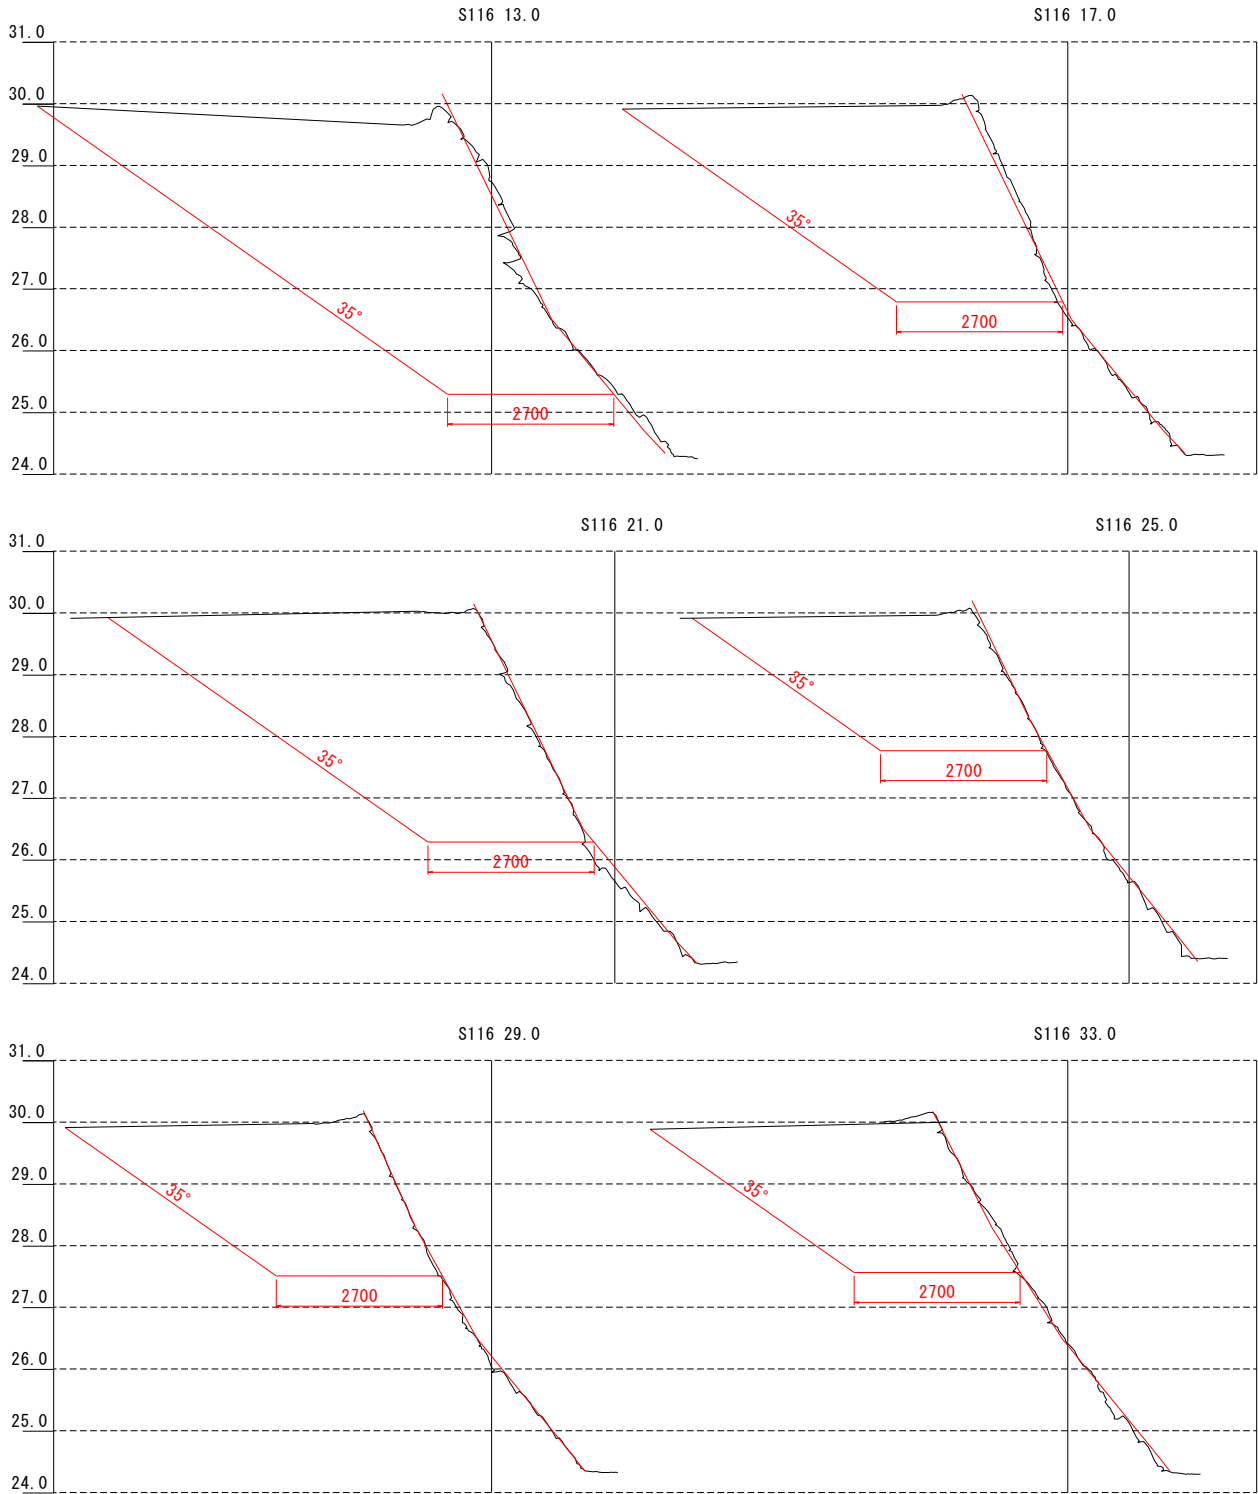
【影響範囲について】  
S116は、S118の解体範囲の影響を受ける。

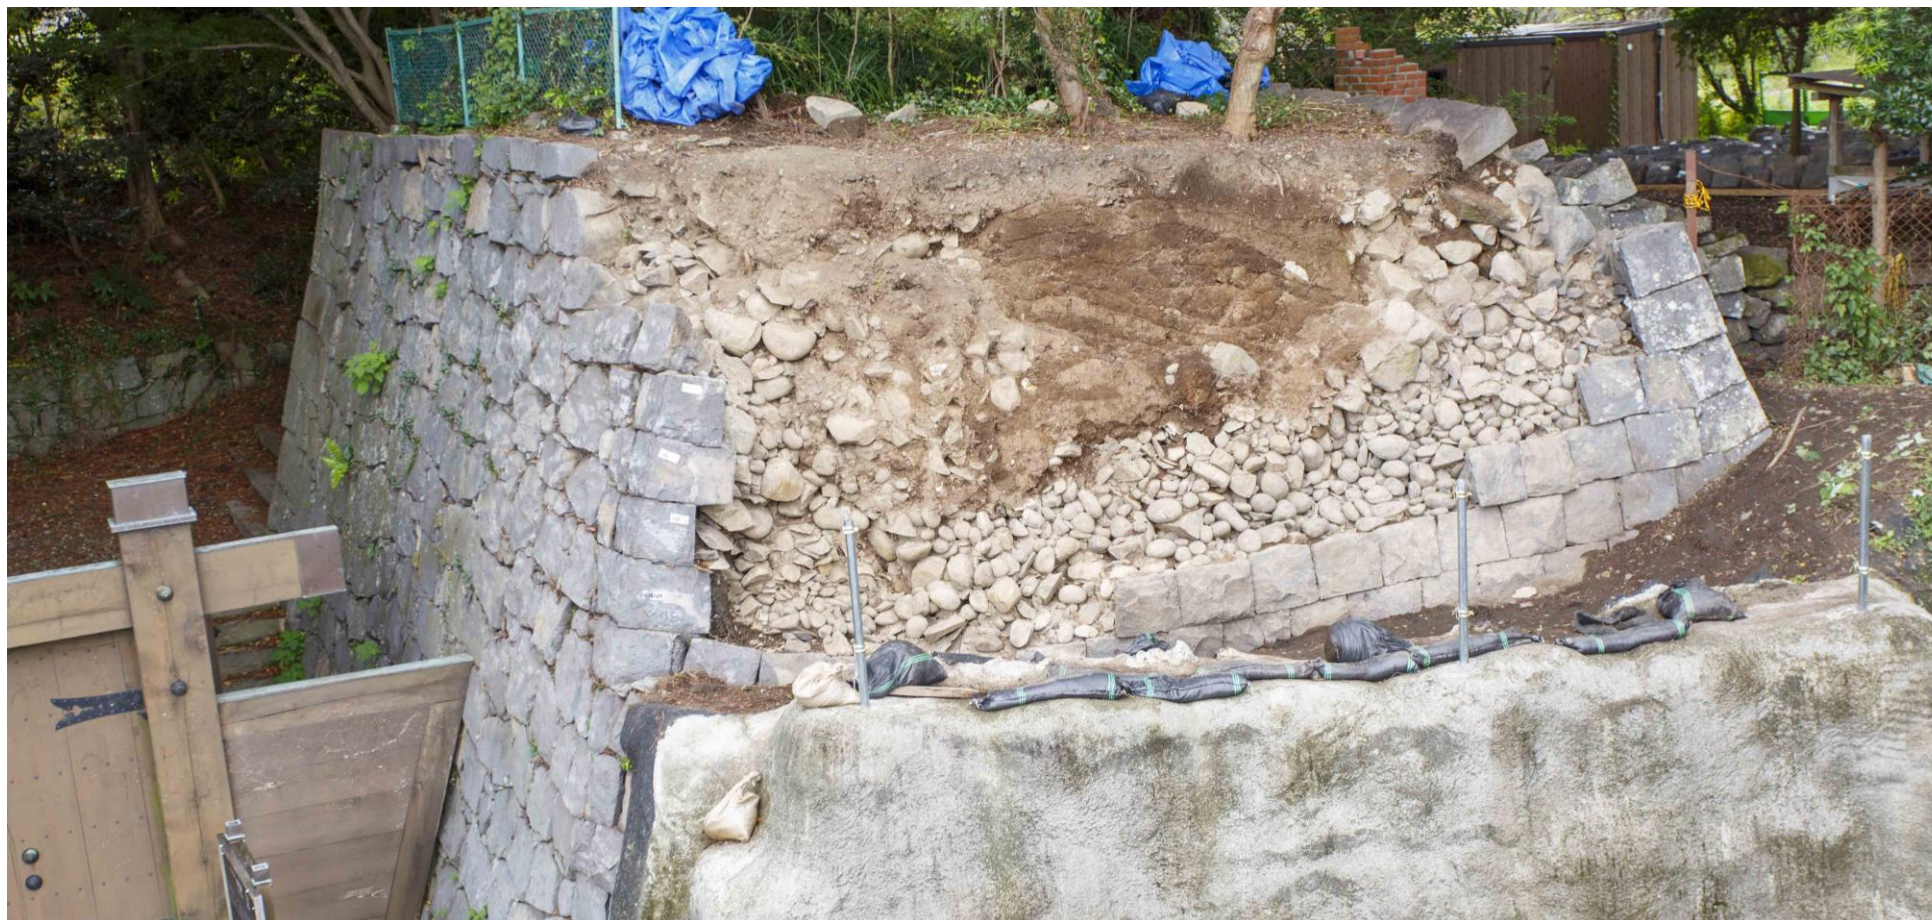
埋門周辺(二の丸) N62【近世～近代以降】

⑧-1. 熊本城石垣7期（1924～1929年）  
横目地が通る。新材を用いている。
