◆復旧勾配の設定

◆解体範囲の設定

埋門周辺(二の丸)

埋門周辺(三の丸)

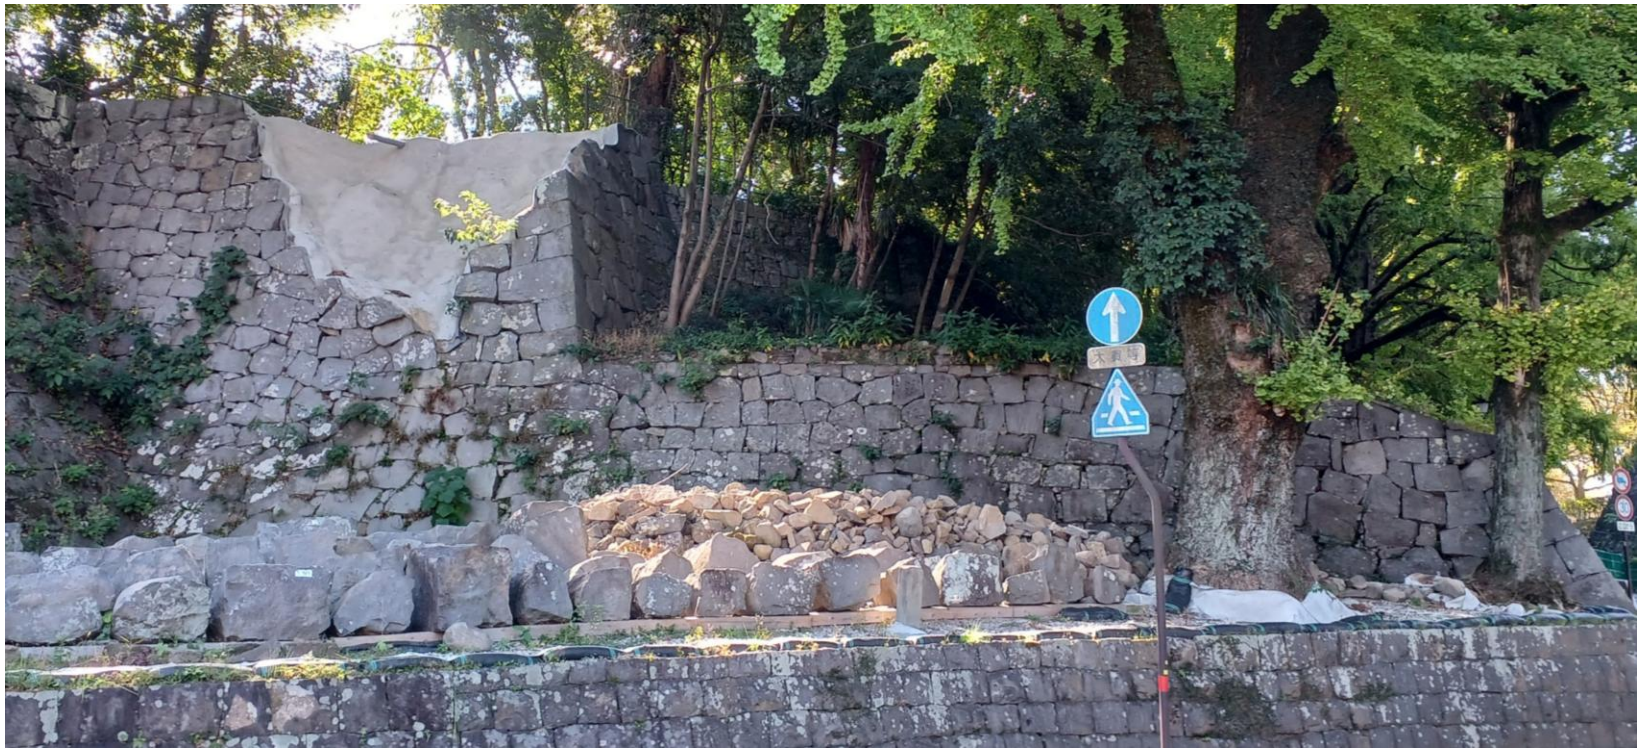
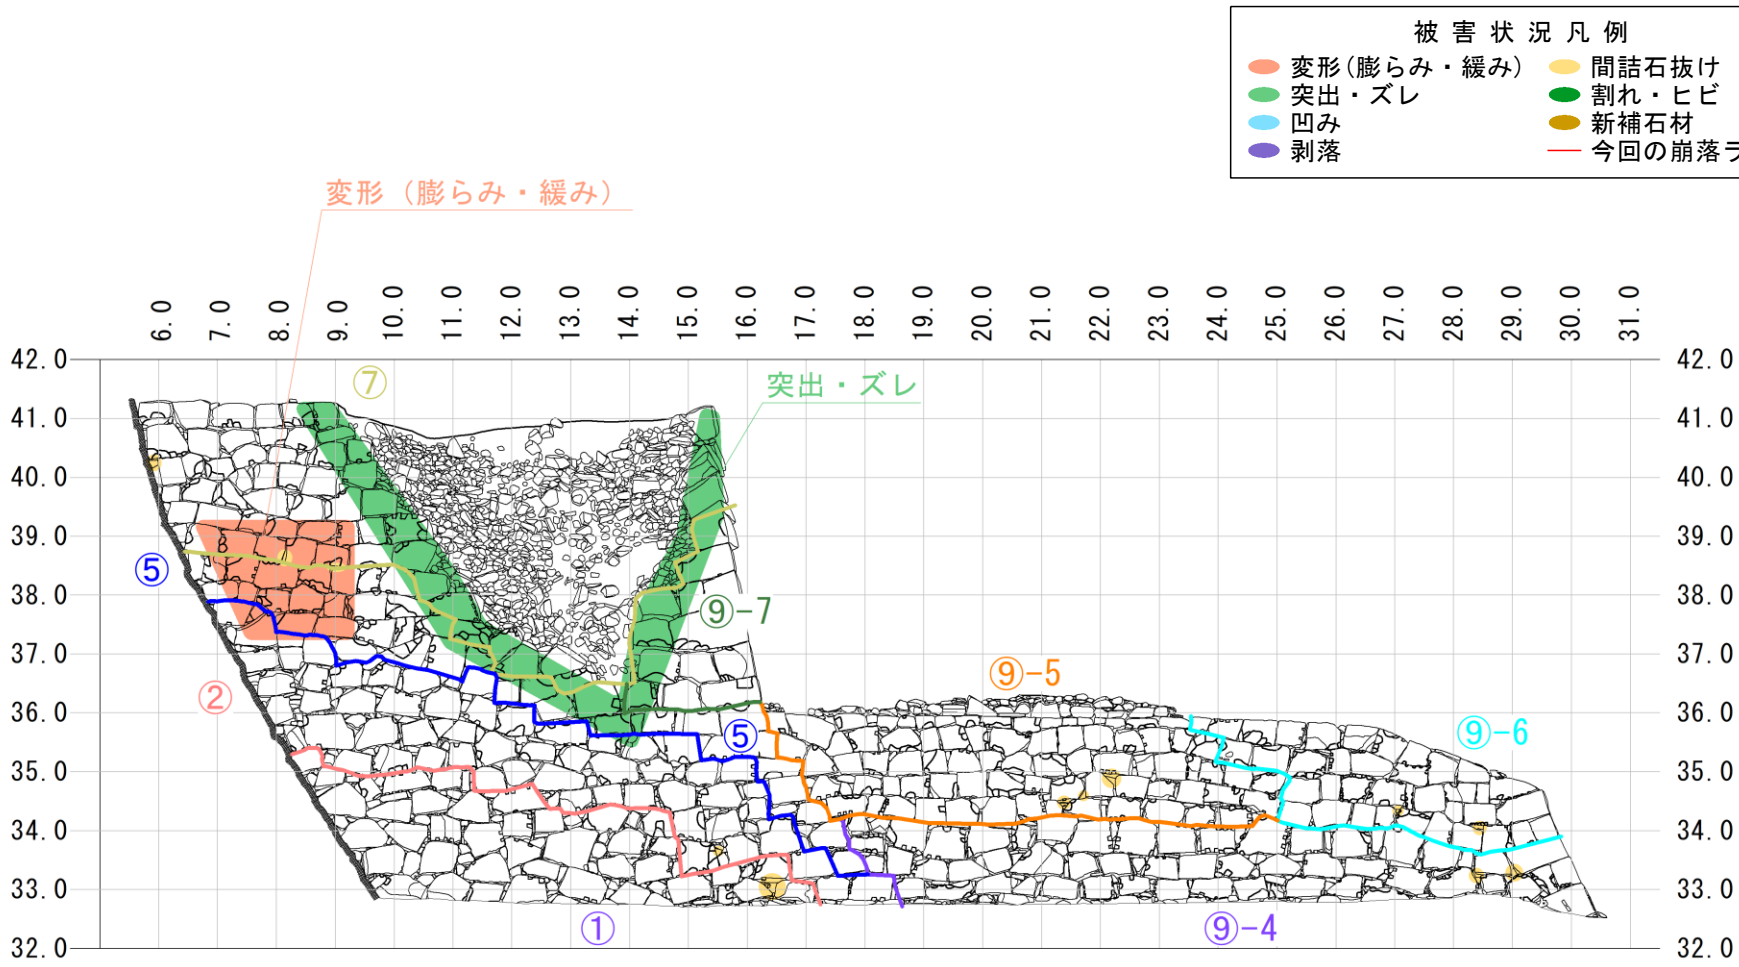
埋門周辺(二の丸) N74 【近世～近代以降】

- 【石垣履歴把握について】
- ①. 熊本城石垣3期（1606年～1607年頃）【構築当初】
  - ②. 熊本城石垣4期（1611～1624年頃）【構築当初】
  - ⑤. 熊本城石垣6c期（18世紀末葉～19世紀中葉）  
方形を呈す。横目地が通る。
  - ⑦. 熊本城石垣7期（1889年）1-①-a  
横目地が通らない谷積。新材を用いている。
  - ⑨-4. 熊本城石垣7期以降（1871年～）  
横目地が通る。旧材を用いている。
  - ⑨-5. 熊本城石垣7期以降（1871年～）  
非方形を呈す。横目地が通る。
  - ⑨-6. 熊本城石垣7期以降（1871年～）  
方形を呈す。横目地が通らない。
  - ⑨-7. 熊本城石垣7期以降（1871年～）  
横目地が通らない。旧材を用いている。

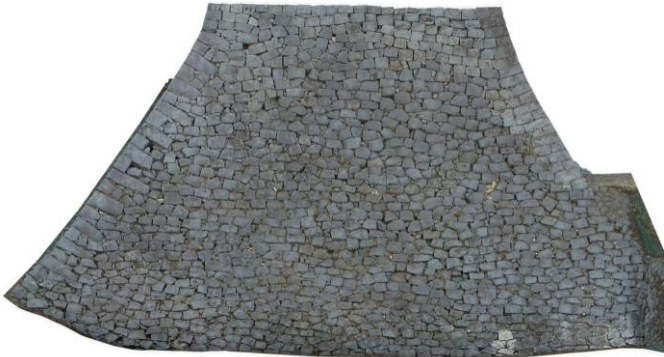
## S120現状

- ②. 熊本城石垣4期（1611～1624年頃）【構築当初】
- ④. 熊本城石垣6b期（18世紀前葉～末葉）  
非方形を呈す。横目地が通らない。
- ⑤. 熊本城石垣6c期（18世紀末葉～19世紀中葉）  
方形を呈す。横目地が通る。
- ⑨-3. 熊本城石垣7期以降（1871年～）  
横目地が通らない谷積。新材を用いている。
- ⑪. 文化財修理  
平成5年度（1993年）
- ⑫. 文化財修理  
平成7年～平成8年（1995～1996年）
