# 熊本城 復興に向けて

## 〈17〉「平成28年熊本地震」と熊本城の被害

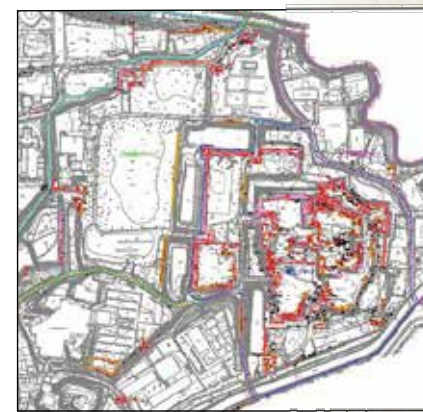
▲石垣の被害(赤色は崩落、桃色は変形、黄色は地割れ)
