# 熊本城 復興に向けて

## 〈21〉 天守の石垣復旧

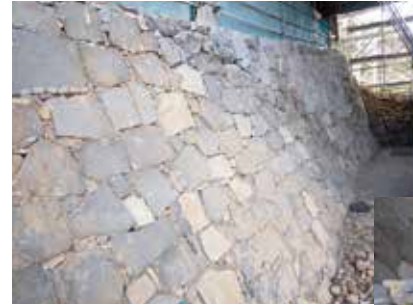
▲積み直し後の大天守北面石垣

石垣を復旧するための資料がそろい、平成30年7月23日から大天守石垣の積み直しが始まり、11月末には大天守石垣の積み直しが完了しました。年が明けていよいよ、小天守石垣の積み直しが始まります。夏頃には復旧した石垣の姿を眺められるようになりますので、ご期待ください。

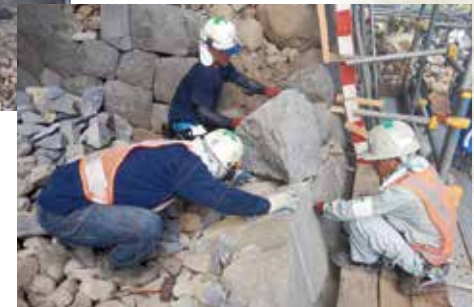
▲大天守北面石垣の積み直し作業

平成29年2月より開始した天守閣復旧工事では、まず石垣の測量を行い、崩落状況の記録、石垣の変形を把握し、3月より崩落石材の回収が始まりました。崩落石材の回収が完了すると石垣面が全て確認できるようになり、石垣の変形状況を踏まえて、石垣を積み直すために必要な解体範囲を検討しました。検討にあたっては、石垣の変形状況だけでなく、石垣の修復履歴を調査し、400年以上前の姿を残す貴重な文化財である石垣をできる限り後世に残せるように議論を重ねました。解体範囲が決定すると、石垣の解体が始まります。石垣は再度、同じ位置に積み直すため、拳大程度の間詰め石まで全てに番号をつけて、隣り合う石とどのように接していたか分かるように墨で線をつけてから一つ一つ丁寧に解体します。
