熊本地震の石垣被害～前震と本震がどのような被害をもたらしたのか～

熊本城調査研究センター 嘉村 哲也

平成28年熊本地震

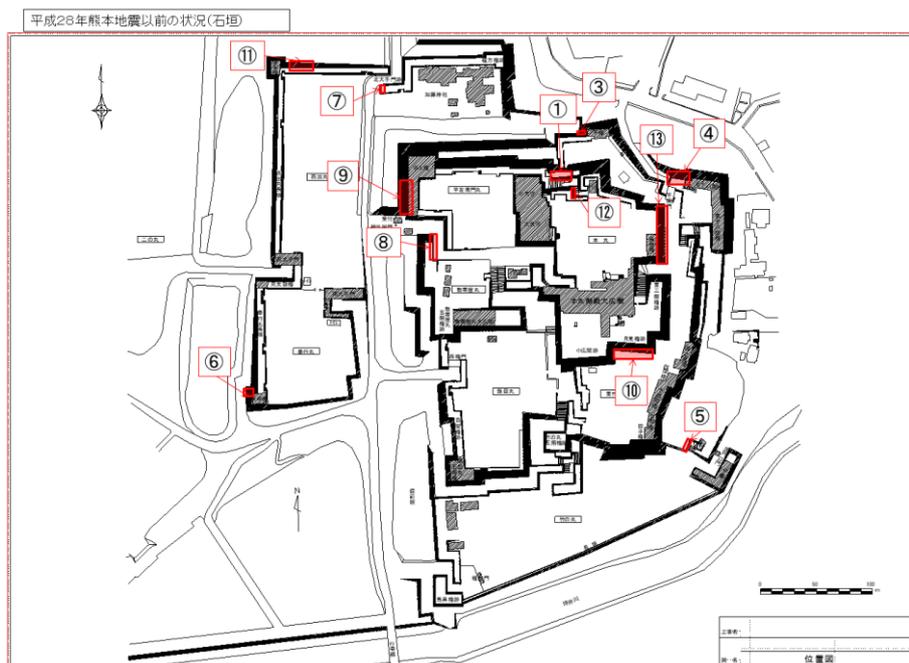
1. 平成28年熊本地震以前の熊本城石垣の変状

- ・委員会で報告された変状か所:8か所
- ・目視で把握していた変状か所:2か所
- ・平成27年度変位調査で報告の変状か所:3か所

番号	地点	石垣番号	地震前(H27年)	前震後	本震後	構築時期	修復履歴 (直近の修理)	高さ(m) 最大値	勾配 (°)	石垣全長 天端(m)	建物
①-1	小天守北石門 (北面)	H424	若干の膨らみ	膨らみ	崩落	6期 (1632~1871)	文化財修理 (昭和期)	8.06	79	13.6	なし
①-2	小天守北石門 (南面)	H478	若干の膨らみ	膨らみ	崩落	6期 (1632~1871)	文化財修理 (昭和期)	9.04	76	24.3	なし
③	平櫓北石垣	H123	若干の膨らみ	変化なし	膨らみあり	7期(近代増築)	-	4.37	68	3.79	なし
④	五間櫓北石垣	H162	若干の膨らみ	変化なし	崩落(隣接石垣 面崩落のため)	3期 (1606~1607)	文化財修理 (昭和期)	18.22	67	32.9	なし
⑤	須戸口門西石垣	H526	天端に膨らみ (樹木の影響)	変化なし	変化なし	4期 (1611~1624)	6期 (1632~1871)	4.86	85	9.67	なし
⑥	未申櫓下石垣	H4,H5	角石に亀裂	変化なし	石垣上部にやや 膨らみあり	4期 (1611~1624)	文化財修理 (平成期)	10.53	63	-	あり
⑦	戌亥櫓~北大 手門跡石垣	H94	若干の膨らみ	変化なし	膨らみあり	4期 (1611~1624)	7期(近代修理)	4.39	80	5.24	なし
⑧	頬当御門南東 石垣	H312	若干の膨らみ 築石間目地開き	崩落	崩落拡大	4期 (1611~1624)	7期(近代修理)	8.5	79	20.86	なし
⑨	宇土櫓続櫓下 石垣(続櫓部)	H443	膨らみあり、築 石間目地開き	変化なし	膨らみ拡大	2期または3期 (1599~1607)	6期 (1632~1871)	19.56	59	47.46	あり
⑩	本丸御殿周辺 石垣	H346	凹みあり	変化なし	石垣上部にやや 膨らみあり	2期 (1599~1600)	6期 (1632~1871)	13.28	54	30.04	なし
⑪	戌亥櫓東石垣	H66	膨らみあり、築 石間目地開き	崩落	崩落拡大	3期 (1606~1607)	文化財修理 (平成期)	10.35	70	93.42	なし

⑫	小天守入口付 近石垣	H497	若干の膨らみ	変化なし	膨らみあり	2期または3期 (1599~1607)	6期 (1632~1871)	8.57	74	6.5	なし
⑬	長局東石垣	H415	若干の膨らみ	変化なし	崩落(隣接石垣 面崩落のため)	2期 (1599~1600)	文化財修理 (平成期)	13.6	63	39.32	あり

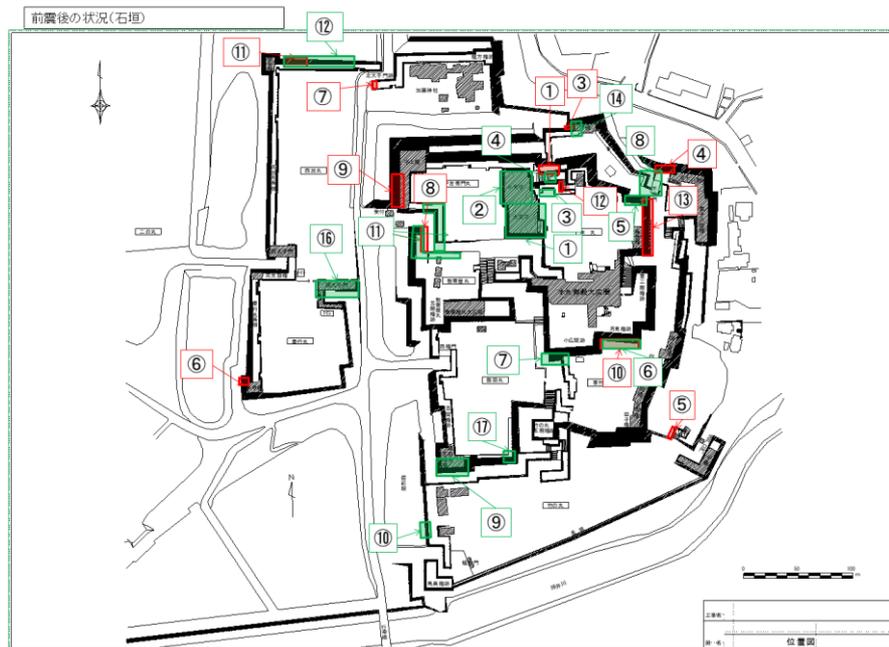
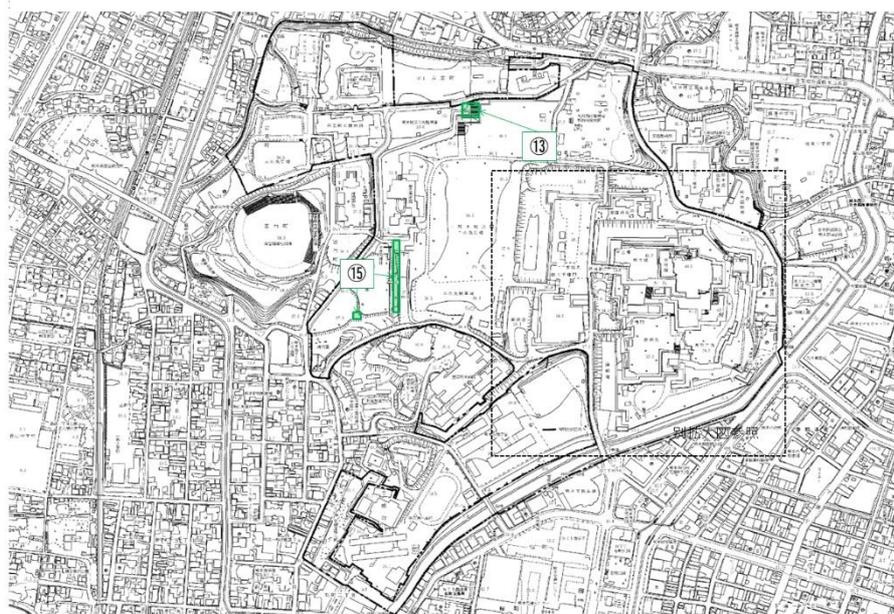
2. 前震後の熊本城石垣の変状

・前震後に変状を確認したか所:26か所

番号	地点	石垣番号	前震後	本震後	構築時期	修復履歴 (直近の修理)	高さ(m) 最大値	勾配 (°)	石垣全長 天端(m)	建物
①-1	小天守東面	H524	崩落	崩落拡大	4期 (1611~1624)	文化財修理 (昭和35年)	6.37	83	8.15	あり
①-2	小天守東面	H500	崩落	崩落拡大	4期 (1611~1624)	文化財修理 (昭和35年)	8.46	81	14.23	あり
①-3	大天守附櫓	H520	崩落	-	昭和35年増築	-	2.47	82	4.09	なし
①-4	大天守附櫓	H521	崩落	-	昭和35年増築	-	2.47	80	6.47	なし
②-1	小天守西面	H513	膨らみ	崩落	4期 (1611~1624)	7期(近代修理)	11.1	69	26.38	あり
②-2	小天守北面	H512	膨らみ	膨らみ	4期 (1611~1624)	7期(近代修理)	10.73	70	17.39	あり
②-3	小天守東面	H511	膨らみ	膨らみ	4期 (1611~1624)	7期(近代修理)	10.65	69	6.13	あり
②-4	小天守東面	H510	膨らみ	膨らみ	4期 (1611~1624)	7期(近代修理)	10.56	71	2.32	あり
②-5	小天守東面	H509	膨らみ	崩落	4期 (1611~1624)	7期(近代修理)	10.86	67	6.07	あり
②-6	小天守東面	H508	膨らみ	崩落	4期 (1611~1624)	7期(近代修理)	7.78	76	5.93	あり
③	トキ櫓北面	H498	地割れ	崩落	4期 (1611~1624)	6期 (1632~1871)	11.41	73	17.77	なし
④	石門	H478	膨らみ	崩落	6期 (1632~1871)	文化財修理 (昭和期)	9.04	76	24.3	なし
⑤	長局北側	H416	地割れ	崩落	2期 (1599~1600)	6期 (1632~1871)	13.27	66	18.22	なし
⑥	月見櫓	H348	目地開き	石垣上部や 膨らみ	2期 (1599~1600)	6期 (1632~1871)	11.82	57	36.16	なし

⑦	二様の石垣(新)	H344	目地開き	膨らみ	5期 (1625~1632)	文化財修理 (平成期)	13.03	72	7.56	なし
⑧-1	不開門	H149	膨らみ	崩落	3期 (1606~1607)	7期(近代修理)	5.84	79	9.05	なし
⑧-2	不開門	H127	膨らみ	崩落	3期 (1606~1607)	6期 (1632~1871)	6.2	81	9.97	なし
⑧-3	不開門	H126	膨らみ	崩落	3期 (1606~1607)	6期 (1632~1871)	8.52	68	12.75	なし
⑨	飯田丸五階櫓	H268	崩落	崩落拡大	4期 (1611~1624)	文化財修理 (平成期)	14.94	75	21.92	あり
⑩	備前堀	H594	崩落	崩落拡大	3期 (1606~1607)	文化財修理 (平成期)	7.67	74	17.01	なし
⑪-1	頬当御門周辺	H311	崩落	崩落拡大	4期 (1611~1624)	7期(近代修理)	9.39	76	7.28	なし
⑪-2	頬当御門周辺	H447	崩落	崩落拡大	4期 (1611~1624)	7期(近代修理)	7.31	78	27.51	なし
⑫	戌亥櫓東石垣	H66	崩落	崩落拡大	3期 (1606~1607)	文化財修理 (平成期)	10.35	70	93.42	なし
⑬	二の丸御門	N50	崩落	崩落拡大	4期 (1611~1624)	7期(近代修理)	11.47	75	19.04	なし
⑭	平櫓石垣(曲輪側)	H437	膨らみ	崩落	6期 (1632~1871)	文化財修理 (昭和期)	3.49	84	3.19	なし
⑮	野鳥園	N26	崩落	崩落拡大	6期 (1632~1871)	文化財修理 (昭和期か)	2.69	72	81.16	なし
⑯	南大手門	H51	膨らみ	崩落	平成15年復元	-	4.87	80	7.92	あり
⑰	飯田丸南東隅	H275	膨らみ	膨らみ	2期 (1599~1600)	文化財修理 (平成期)	1.63	82	24.62	なし
