第一回  
令和7年8月10日からの大雨時における  
排水機場等の稼働状況等に関する検証委員会

事務局報告資料

令和7年10月16日  
熊本市都市建設局 上下水道局

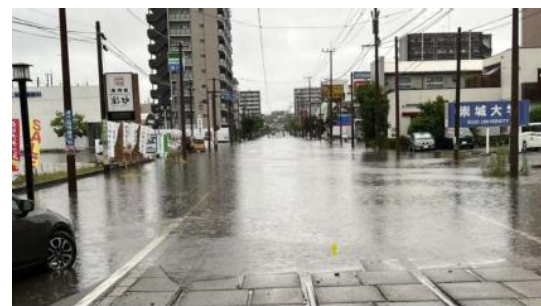
道路冠水状況（中央区段山本町）

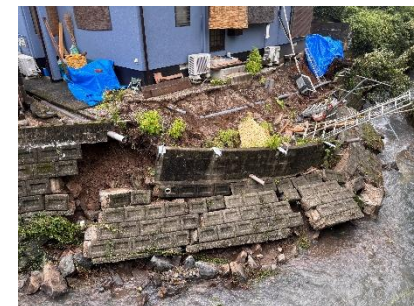
普通河川（小山田川）（西区島崎）

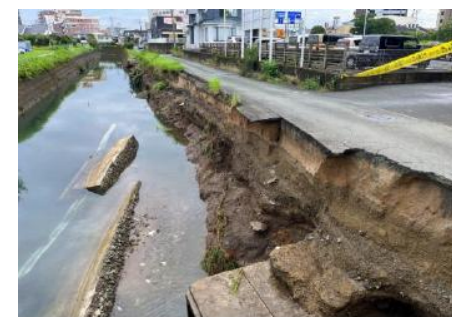
健軍川（東区神水本町）

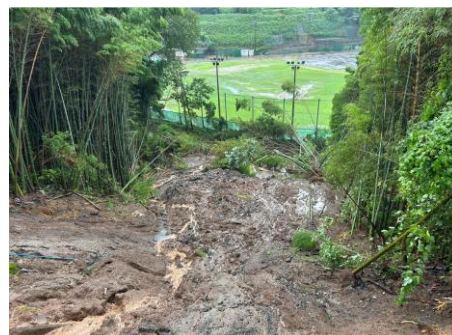
（市道）徳王町貢町第1号線（北区徳王）

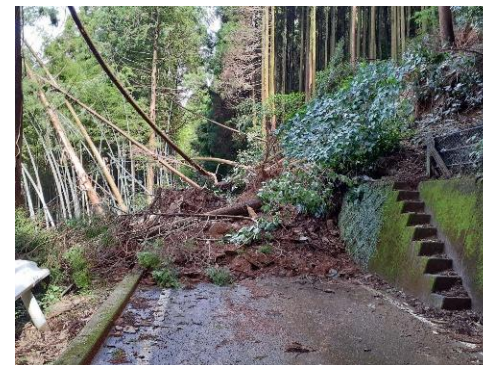
（県道）小天下硯川線（西区河内町）

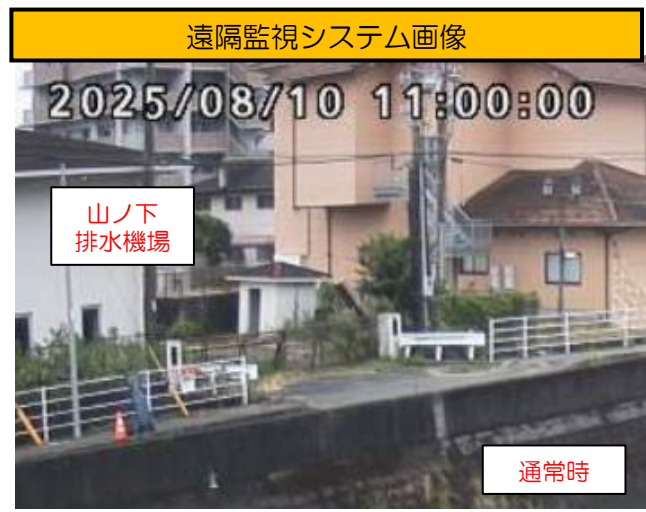
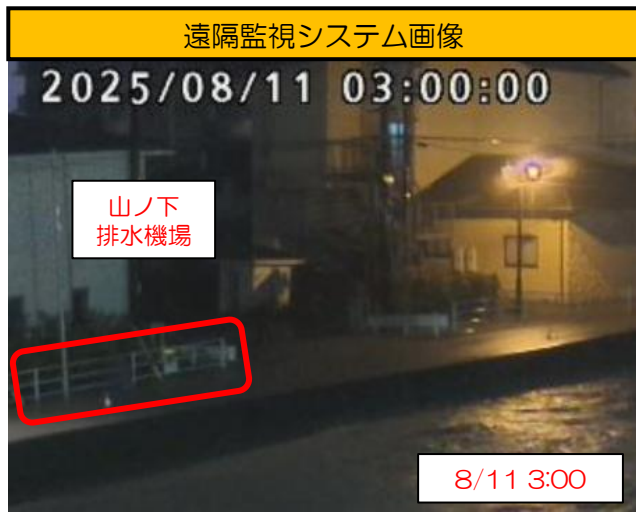
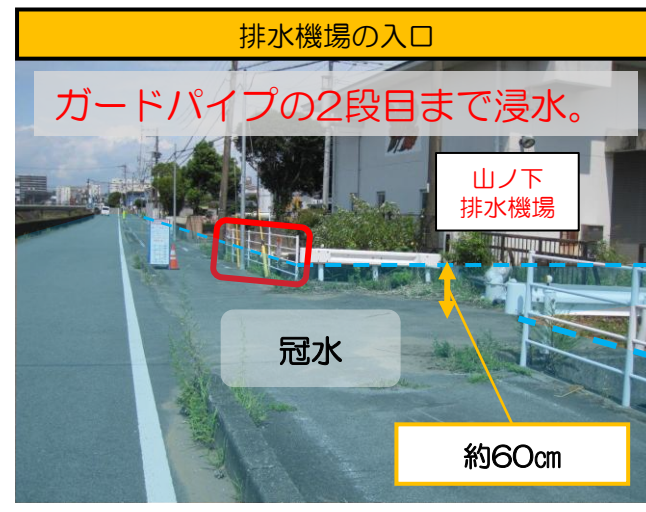
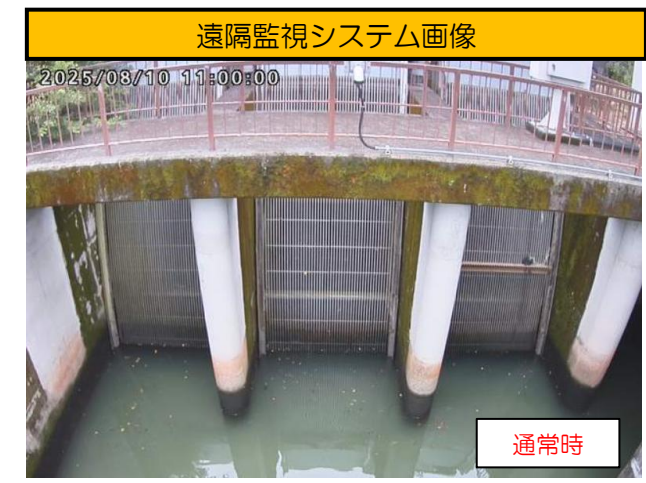
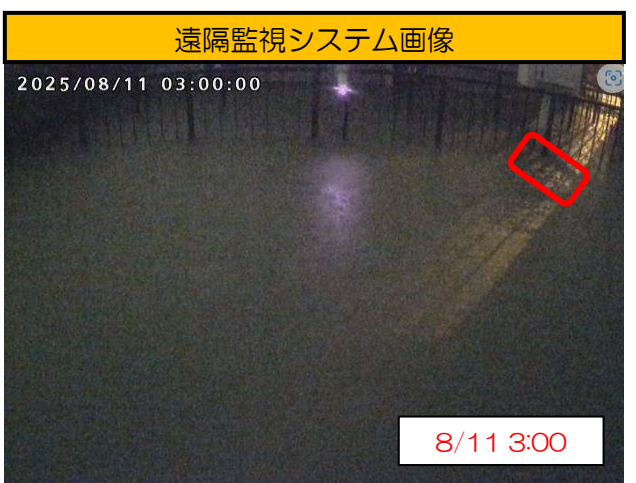
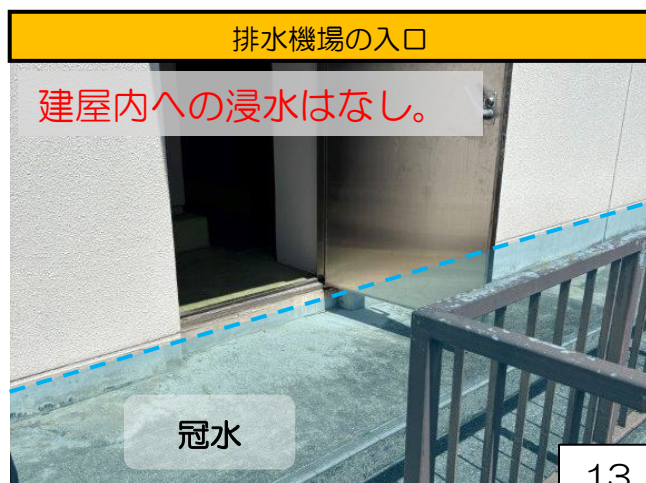
[ 敷地内の冠水状況 ]

- 排水機場遠隔監視システムを確認したところ、排水機場の入口付近では約60cmの浸水を確認。
- 排水機場建屋内の浸水はなく、機器破損等の被災はなかった。

- ▶ 敷地内入口付近で約60cm、敷地内で約40cm冠水が発生
- ▶ 夜間で視界不良のため足元(水中)を確認不可
- ▶ 建屋内の浸水は確認されなかった

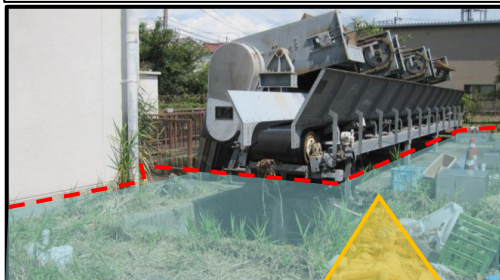
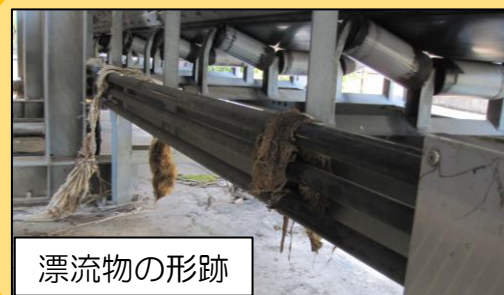
- 除塵機周辺も冠水しており、除塵機の裏側からポンプ槽へ雨水の流入が存在した。
- 除塵機裏側には漂流物の形跡が残されていた。

漂流物の形跡

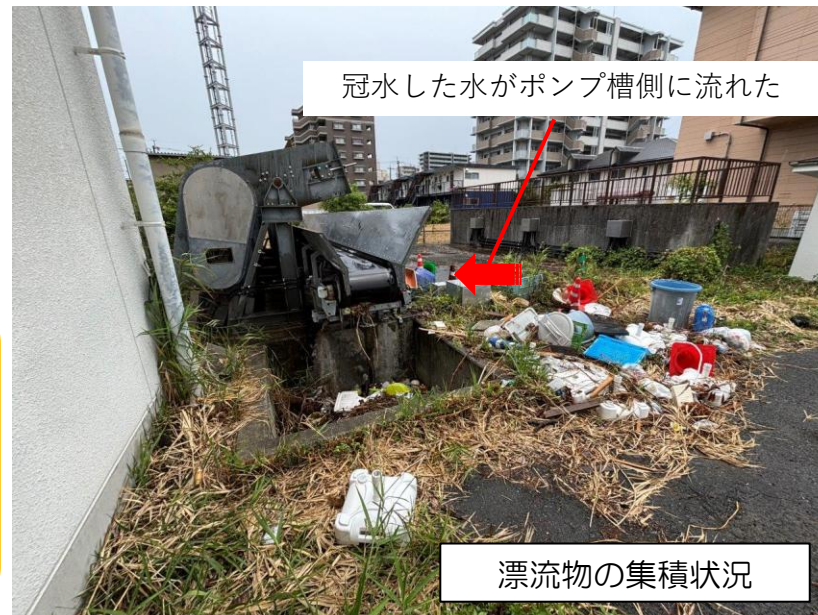
冠水した水がポンプ槽側に流れた

漂流物の集積状況

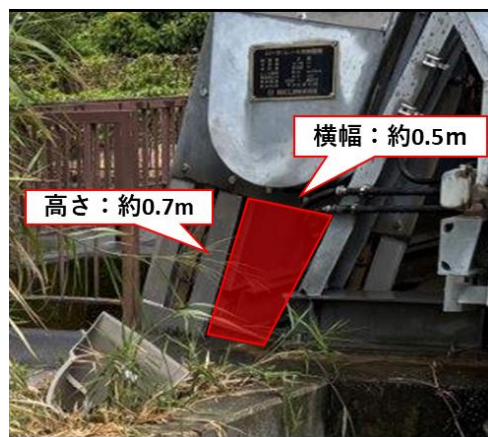
除塵機裏の開口部

高さ：約0.7m

横幅：約0.5m

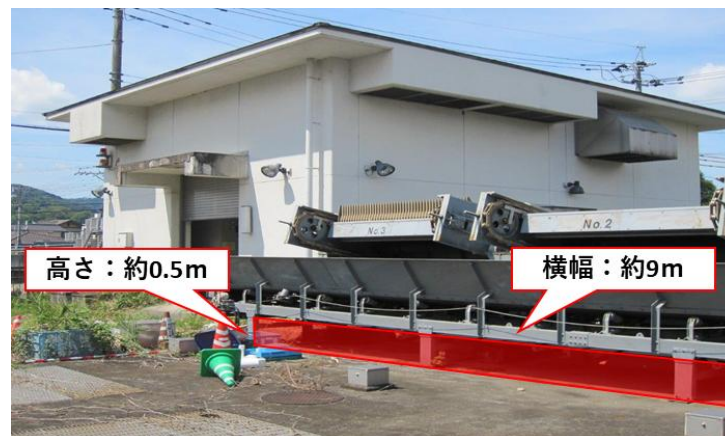
高さ：約0.5m

横幅：約9m

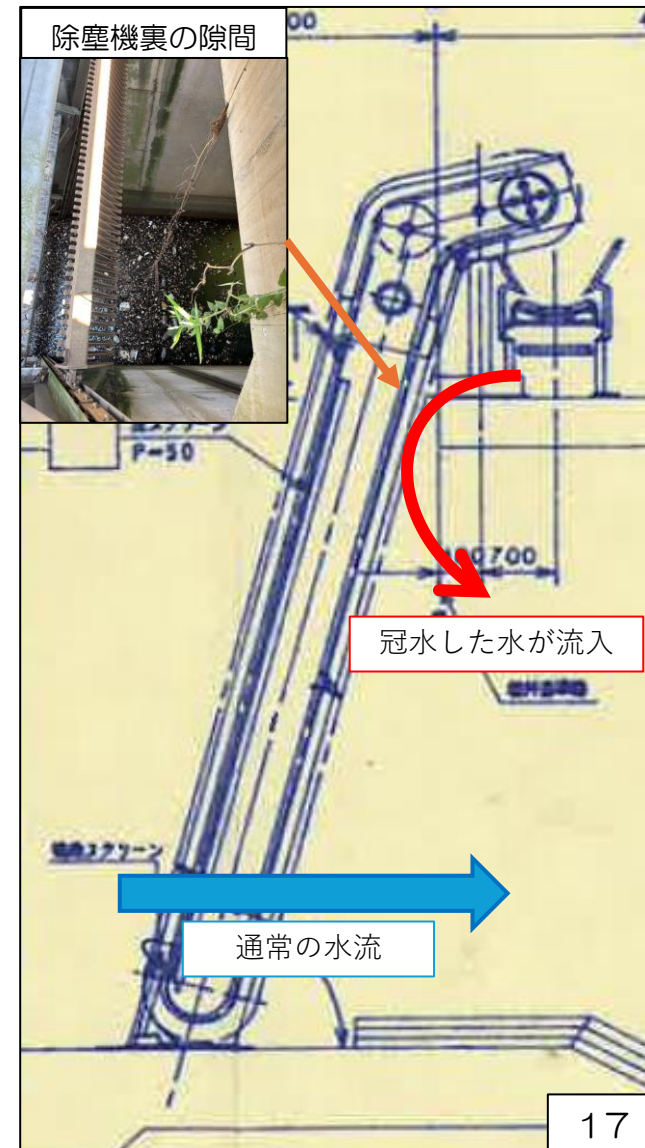
除塵機裏の隙間

冠水した水が流入

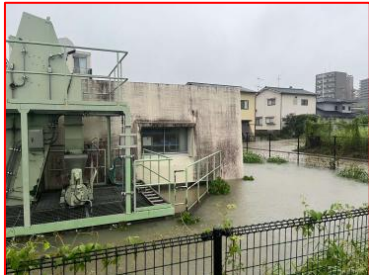
中継ポンプ場浸水状況  
(機器損傷により機能停止)

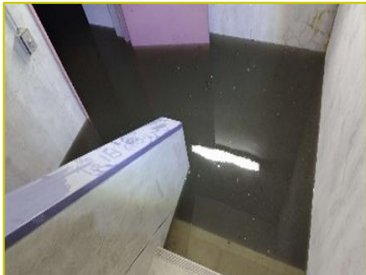
中継ポンプ場浸水  
(地下が水没)

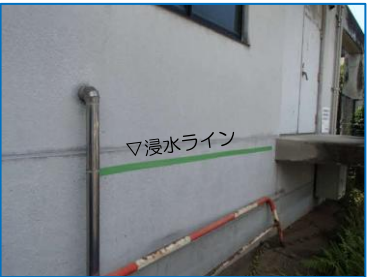
中継ポンプ場浸水深  
(入口ドア下まで水位がある)

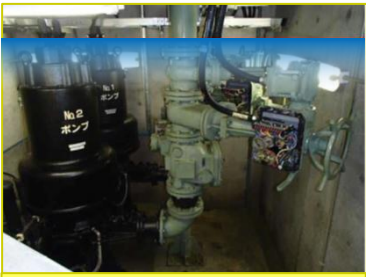
ポンプ室浸水  
(青ラインまで浸水)

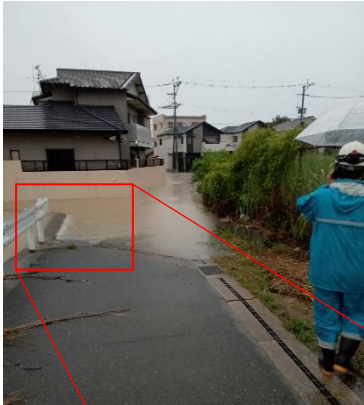
| 日付 | 時刻 | 詳細内容 ※丸数字は「坪井ポンプ場運転状況」(P.16)を参照 |
|---|---|---|
| | 7:04 | <b>④職員による現場再確認</b><br>泥川排水機場から先の道路が腰当りまで冠水していたため、ポンプ場内部に入っての状態確認は出来なかった<br>東側の空地部分から、ポンプ場外観を確認（写真） |

11日7時頃の状況  
(ポンプ場東側道路)

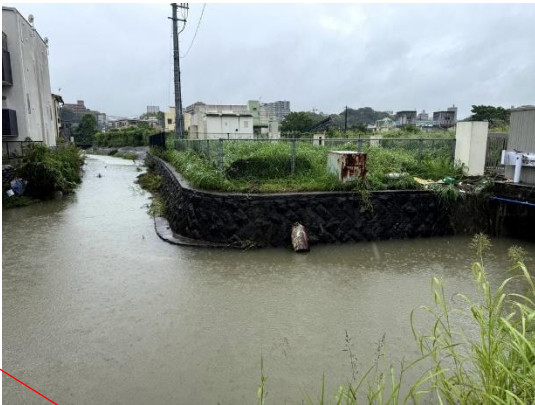
11日11時頃の状況  
(ポンプ場周りの水路)

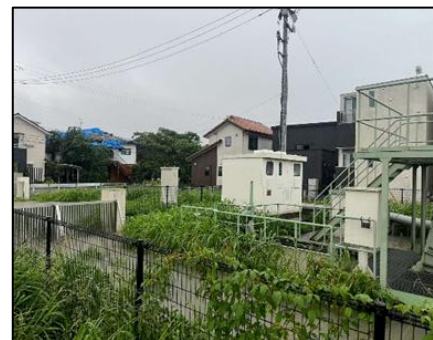
- 8月11日2時ごろ、ポンプ場周辺の冠水水位が上昇。  
屋外に設置してある高圧受電盤内に浸水が発生した。  
【写真①、②、③】
- 盤内への浸水によって、真空遮断器（VCB）2次側端子がショート（短絡）し、焼損した。 【写真④】  
この結果、電源が喪失しポンプ場内が停電状態となり、ポンプの運転ができなくなったもの。
- 建物は1階電気室が約30cm浸水していた。【写真⑤】  
地階ポンプ室は完全に水没していた。 【写真⑥、⑦】
- 地下に設置してある汚水ポンプは、水没しても運転可能な機器であり、点検の結果、ポンプそのものには異常は見られなかった。 【写真⑧】
- 8月11日16時30分  
仮設発電機から電源を供給し、運転を再開した。
- 焼損した真空遮断器（VCB）は、8月26日に取替が完了。  
現在通常運転を行っている。

① 11日7時頃ポンプ場東側

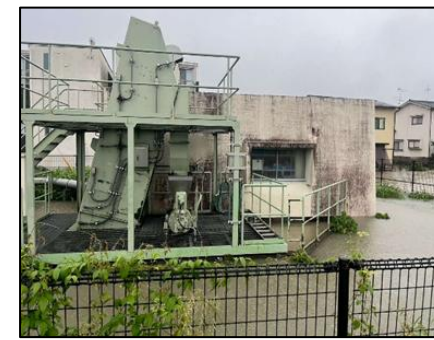
② 11日7時頃ポンプ場東側

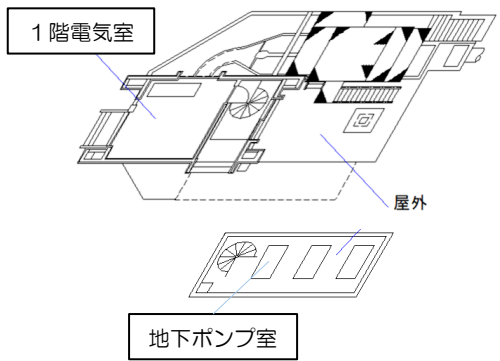
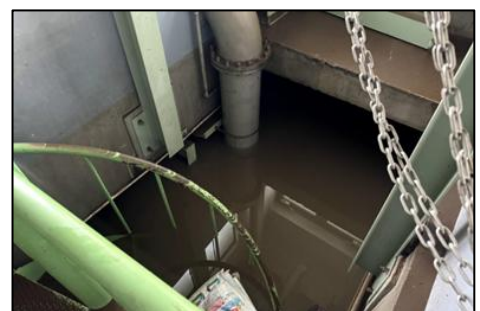
○周囲の冠水により屋外受電盤が浸水し、盤内のVCB（真空遮断器）が焼損した。  
○建物では、1階電気室が浸水、地下ポンプ室は水没した。

⑥ 地下ポンプ室 水没状況

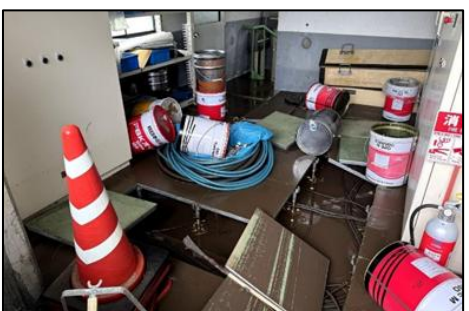
⑤ 1階電気室 浸水状況

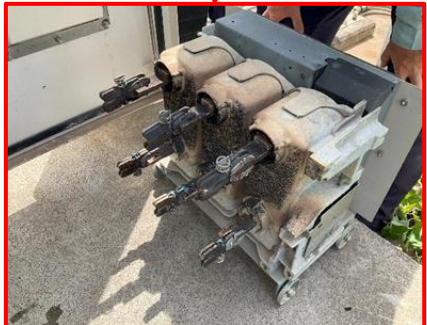
○ポンプが停止した原因は、受電設備が浸水により焼損し電源が喪失したことによるもの。  
○ポンプそのものは異常なし。

④ 焼損した機器 (VCB)

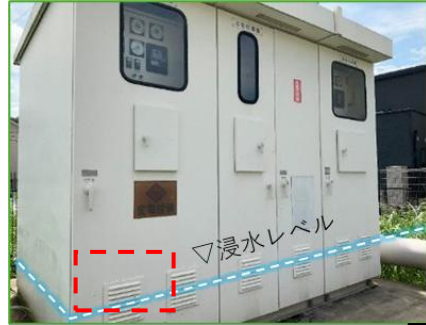
③ 高圧受電盤 浸水状況 (屋外)

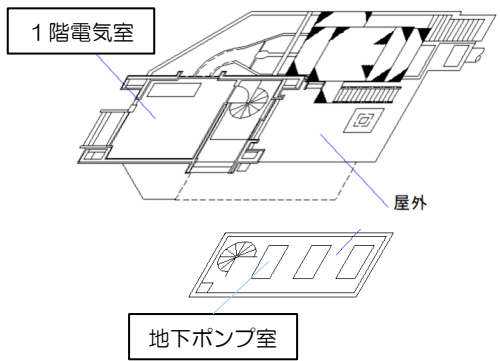
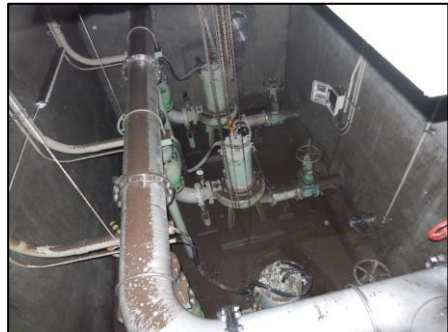
○地下ポンプ室は天井まで水没した。（全体的に泥をかぶっている）  
○点検の結果、汚水ポンプに異常はなかったが、計器類が壊れていた。（水位計・流量計）

⑦ 地下ポンプ室被害状況
