## 【推定震度分布図と平成28年熊本地震以後に完成した市町村庁舎】

## 【市町村庁舎の被害状況】令和8年8月6日付建設通信新聞より抜粋

## 【八代市庁舎被害状況】八代市災害対策本部会議資料より抜粋(令和8年8月18日(火)15:00)

## 【八代市庁舎被害状況】八代市より提供

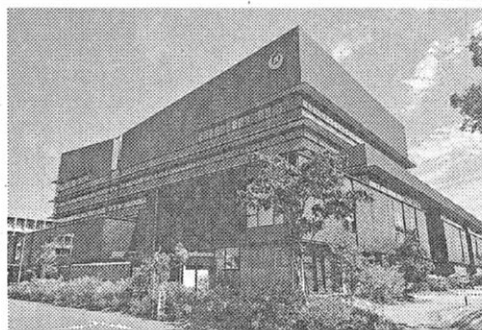
八代市庁舎（2日撮影）

同じく震度6強を記録した八代市では、本庁舎地下の免震ダンパーの一部にずれが確認されたものの、職員は庁舎内で執務を続け、安全確認が済んだ会議室を市民向けに開放するなど、防災拠点としての機能を維持している。

結果を踏まえ、ダンパーの交換または機能移転を含めた対応を検討する。

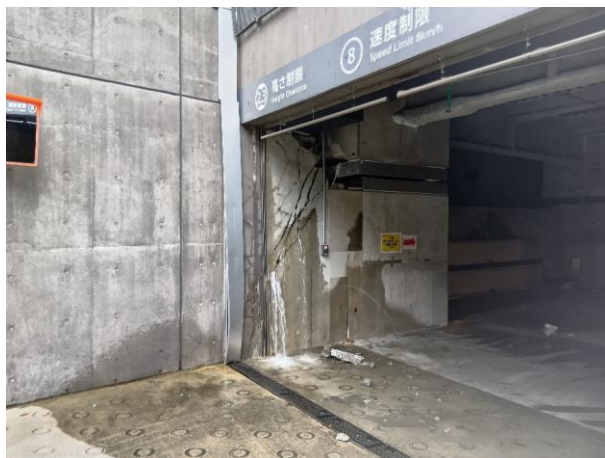
地下駐車場出入口

地階：壁・天井の一部崩落、配管の破損による水漏れ、免振装置のずれ・潰れ

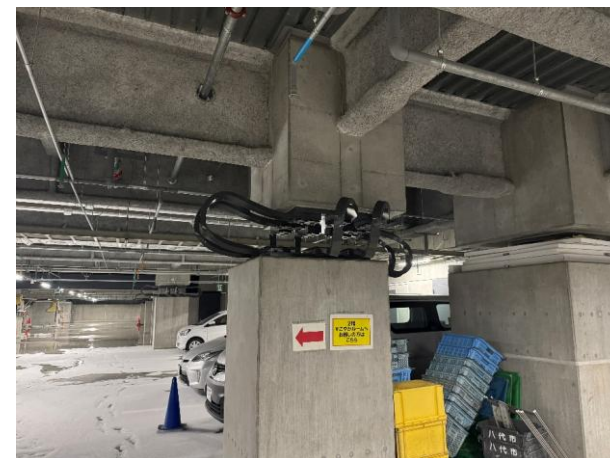
免震装置

地階に設置の免震装置のずれ・潰れのほか、配管破損などインフラ設備の損傷が発生

- ・免震装置については、一部が損傷しているものの、現在も上部建物を支持している。
- ・本庁舎の上部建物は一定の強度を有しており、本震程度（震度6強）の地震が発生しても、直ちに崩壊するおそれはない
- ・損傷箇所の応急補修を行うことで、さらに耐震強度を向上できる。

- ・損傷箇所の応急補修を行い、建物の耐震性を高める。応急補修の期間は4から6か月程度掛かる見込み。
- ・最終的には、本復旧工事を実施することで、従前の耐震性能以上を確保する。本復旧の期間は、設計も含めると2年程度かかる見込み。

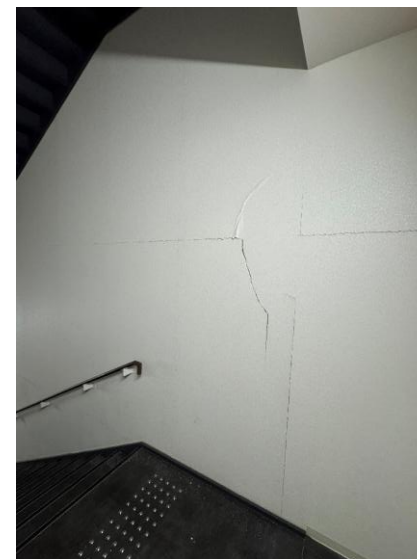
3階西側階段室

階段：壁亀裂
