## 【第1回検証委員会】

## 耐震改修と減築について、これまでの検討内容について報告

【現庁舎の耐震性能調査の結果】

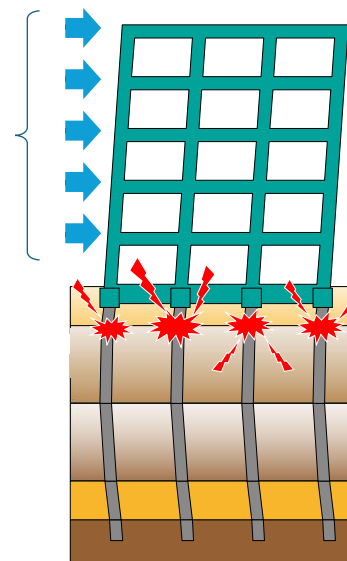
杭頭部の破損

- 建物が倒壊・崩壊するような、杭の鉛直荷重の支持能力の損失を受ける（杭が上からの重みに耐えきれず、沈下や折れたりする）状態の損傷のことをいう
- 現庁舎では、地震力による杭頭部の損傷、地盤変異による中間部の損傷が想定される

地震時に建物に掛かる力によって杭と建物基礎の接続部が破損する

地震力による杭頭部の破損

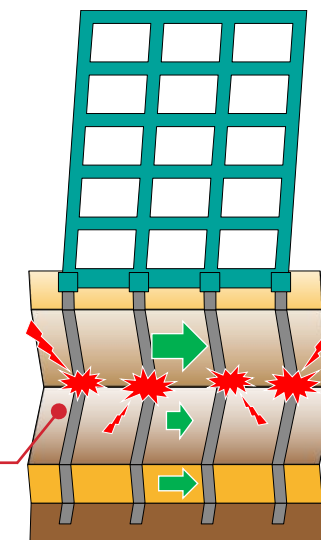
杭中間部の破損

地盤変位による杭中間部の破損

現庁舎敷地は、硬い地盤と柔らかい地盤が重なった状態のため、地震時は地盤ごとに異なる動き（変位）が起き、杭の中間部が破損する

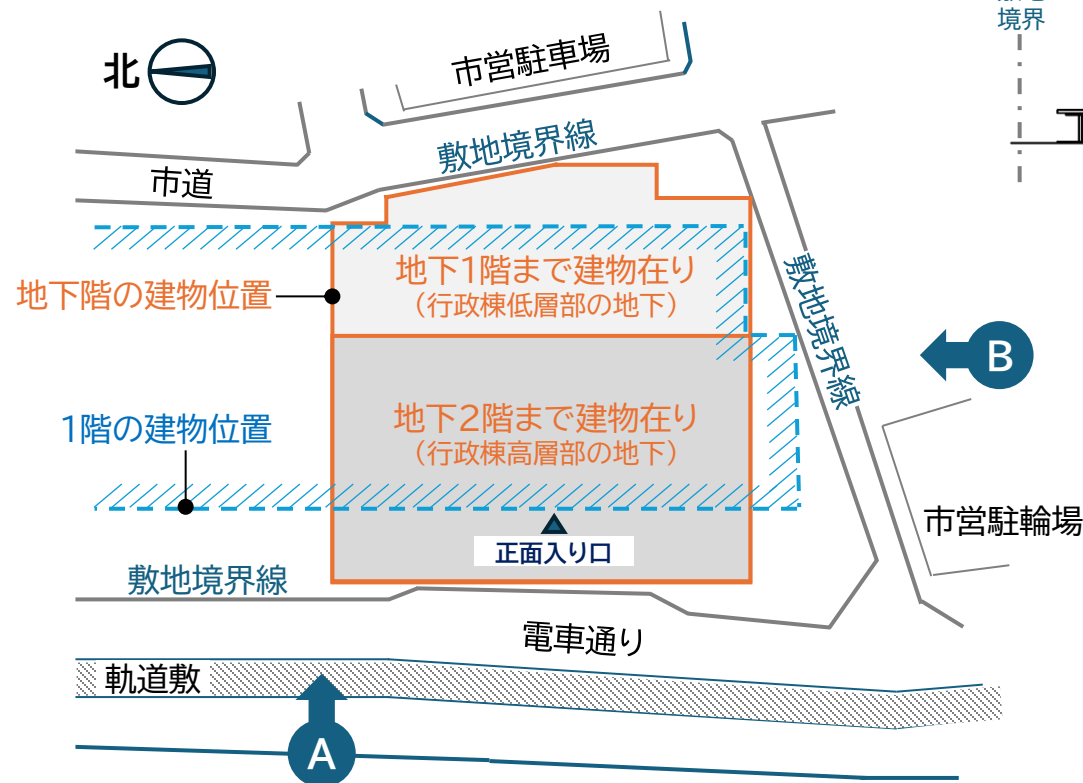
【地下階の配置】

- ・現庁舎は、地上部分だけを見ると道路から少し離れて建っているように見える。
- ・しかし、**地下部分は敷地境界の近くまで広がっている。**

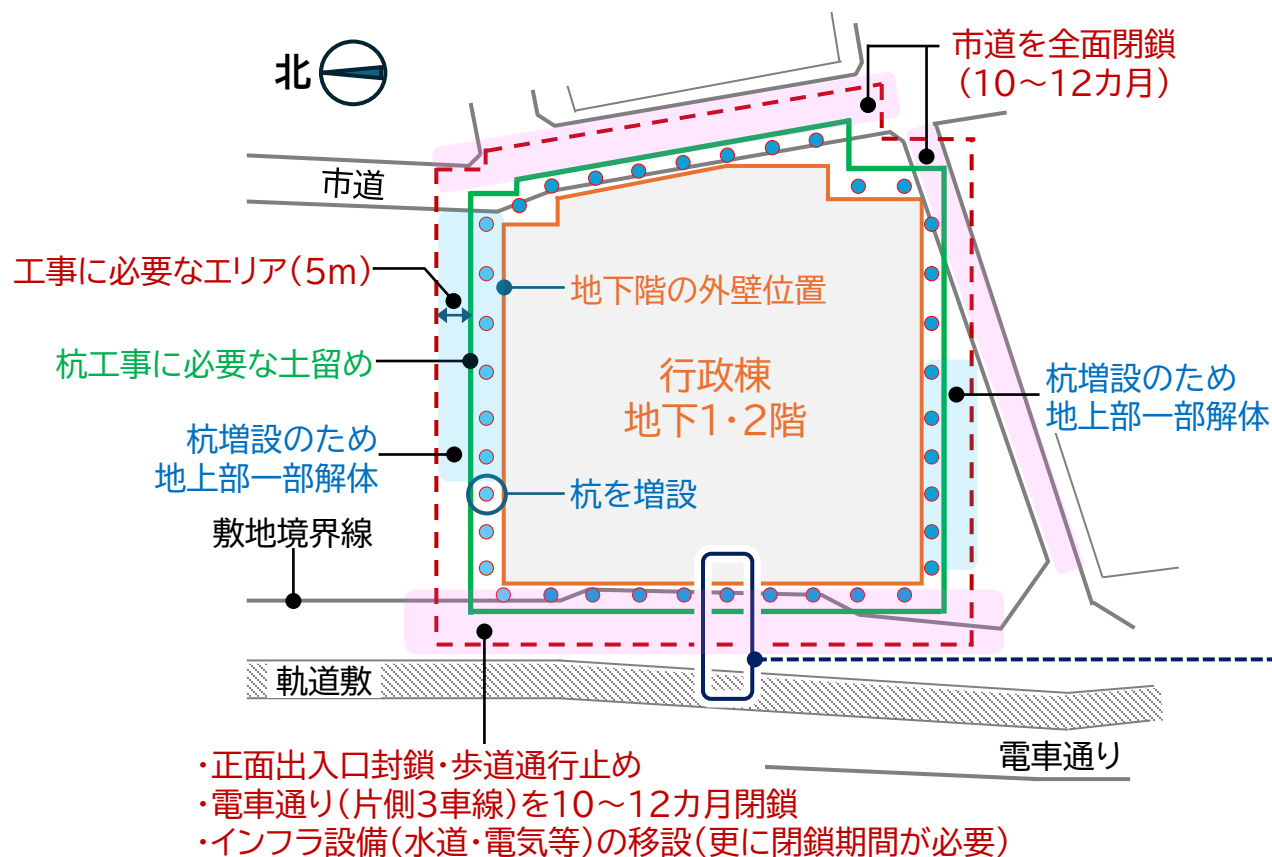
【杭増設時の作業エリア】

- 地下部分が敷地境界の近くまで広がっていることから、外周部に杭を増設するためには、道路側に作業スペースを確保する必要があり、**道路の長期閉鎖やインフラ移設**が避けられない

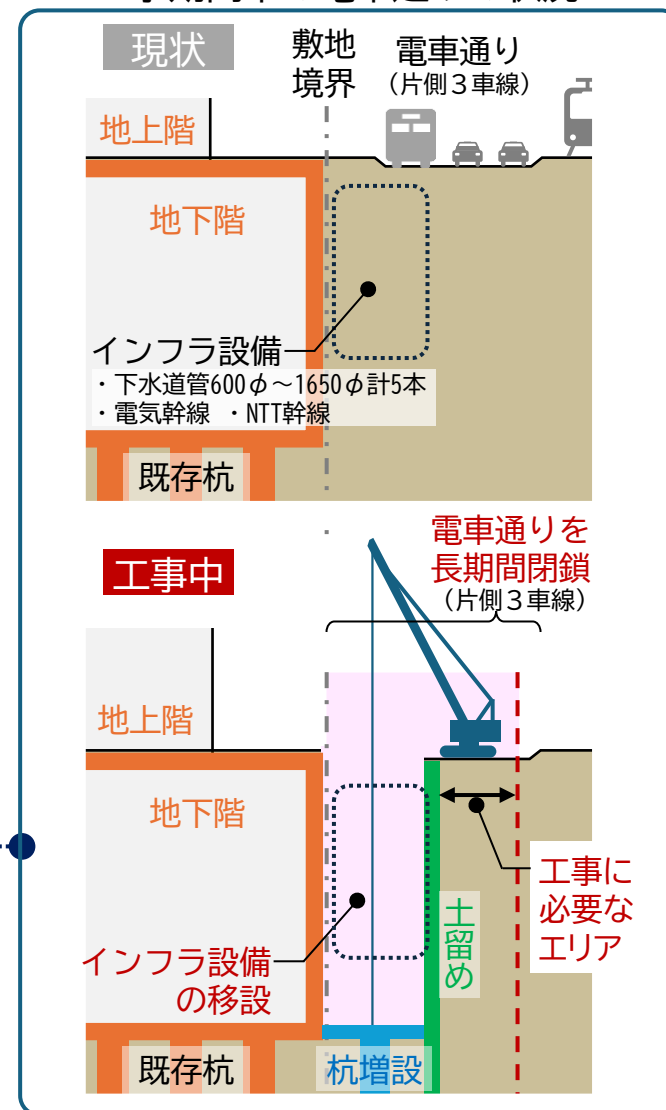
## 工事期間中の電車通りの状況

杭増設工事は、道路の長期閉鎖等が必要になり、市民生活や中心市街地の交通への影響が懸念される

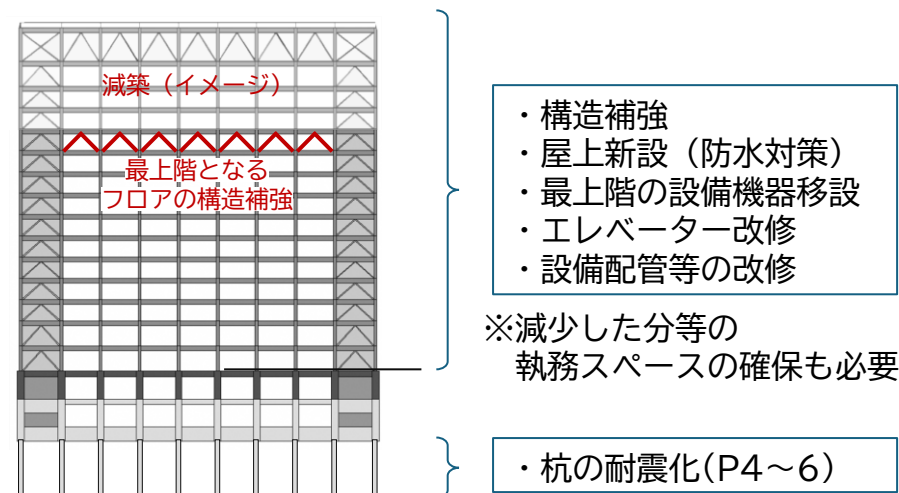
- ・減築は、構造架構形式の大幅な見直しの上、**構造補強や最上階の設備機器移設、屋上新設等の工事が必要**
- ・減築した面積及び設備機器設置分の新たな執務スペースの確保が必要（民間施設の賃借、新規整備）
- ・また、**杭の耐震化も必要**

減築は、減築分の執務スペースの確保や設備機器移設などの工事＋杭の耐震化が必要になる
