## 【平成28年熊本地震での現庁舎の被害状況】

平成28年熊本地震では、構造躯体の被害は確認されなかったものの、天井材の落下等の被害が発生

## 【令和 8 年熊本地震での現庁舎の被害状況】

令和 8 年熊本地震では、中央区は震度 5 強だったが、天井材落下やアスベストの露出等の被害が発生

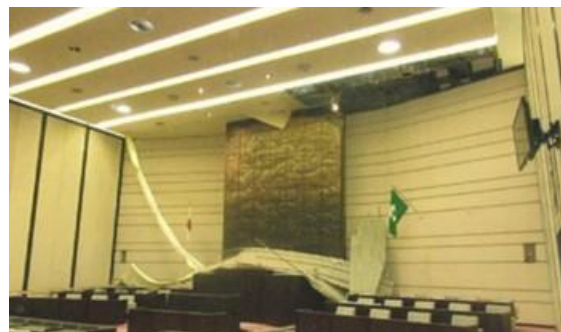
- ・ 本会議場の天井落下

議会棟天井落下

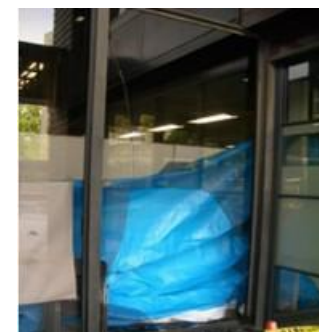
1階ガラス破損

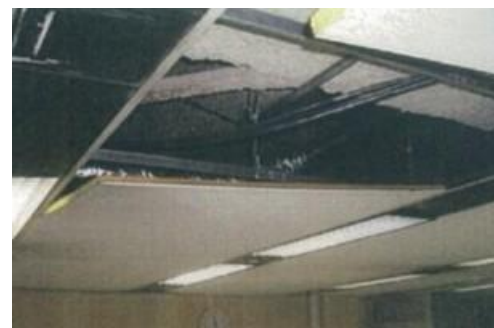
天井パネル落下

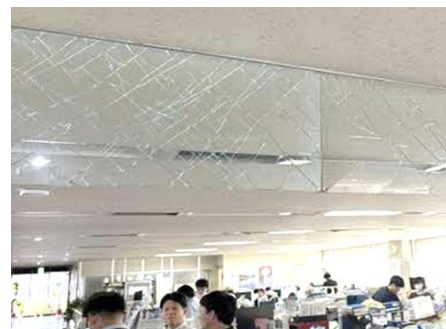
防煙垂れ壁（ガラス）破損

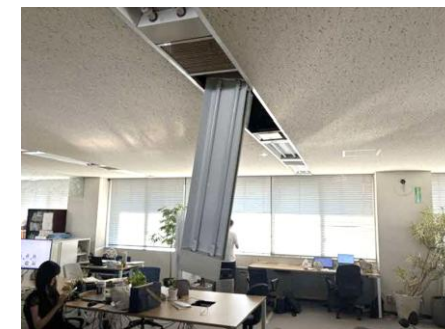
照明器具落下

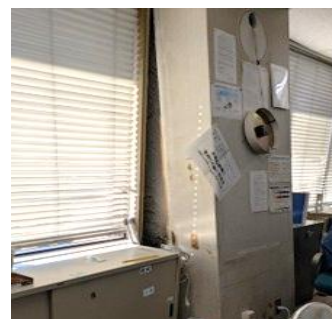
内装材の外れ

3・9階は、柱・梁に吹付されているアスベストが露出※し、飛散の恐れがあったことから、業務を停止し、執務室を移転する必要があった

| 9階 執務室 | |
|---|---|
| 8月1日 | ・内装材の修繕<br>・測定の結果、飛散レベルが基準値以下 |

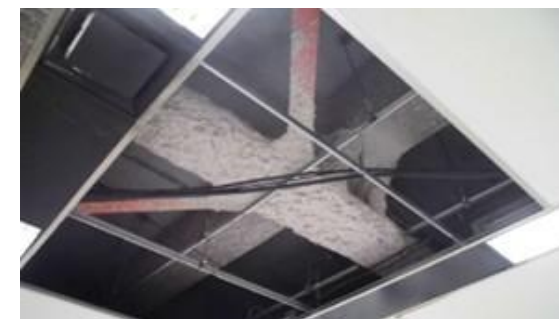
天井パネル落下

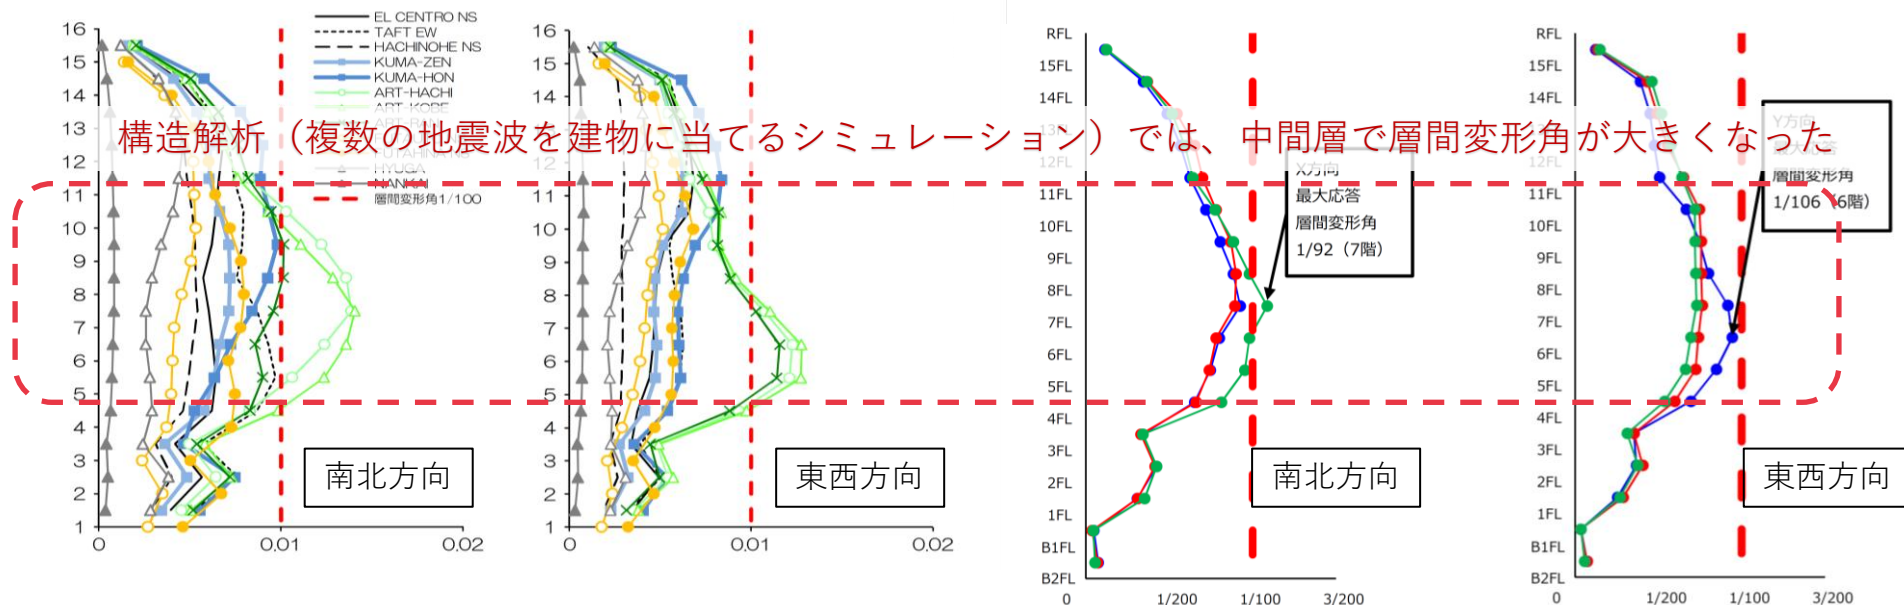
2度の耐震性能調査では、大地震（震度6強程度）の際に、建物の中間層で横方向の傾き（層間変形角※）が大きくなるとの解析結果が示された

今回の地震では、その中間層を中心に天井材の落下やアスベストの露出などが確認され、解析結果と同様の傾向が見られた

H29調査※の解析による  
複数の地震波を建物に当てた時の各階の層間変形角  
※平成29年度 熊本市本庁舎整備計画作成業務委託報告書

R2調査※の解析による  
複数の地震波を建物に当てた時の各階の層間変形角  
※令和2年度 本庁舎の基礎杭及び地下連続壁の効果等に関する耐震性能の検証業務報告書
