## 【第2回検証委員会の意見】

## 現庁舎が経験した地震動の規模と、その影響について整理する

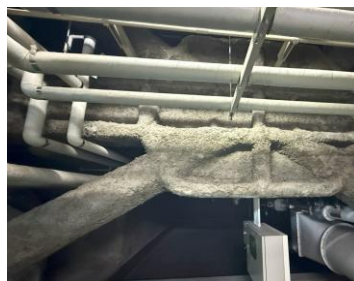
15階機械室内

- ・ 現庁舎の鉄骨部材に吹き付けられているアスベストについて、大きな剥離は確認されていない
- ・ 現庁舎に設置しているセンサーでは、各階の最大層間変形角は1/200以下だったことを確認
- ・ その結果を元に、建築構造等の有識者2名に現庁舎の地震影響についてヒアリングを実施

- ・ 建物のブレースや梁端部など応力が集中する局所的な部分で塑性変形（力を取り除いても元の形に戻らない変形）が生じた可能性はある。
- ・ しかし、今回、現庁舎が受けた地震力では、実際に鉄骨吹付材に大きな剥離等が見られないことから、鉄骨部材に大きな変形は生じていないと推測される。
- ・ よって、現庁舎の耐震性能は、これまでの評価のままでよいと考えており、そもそも現庁舎は現行の建築基準法等が求める耐震性能を有していない。

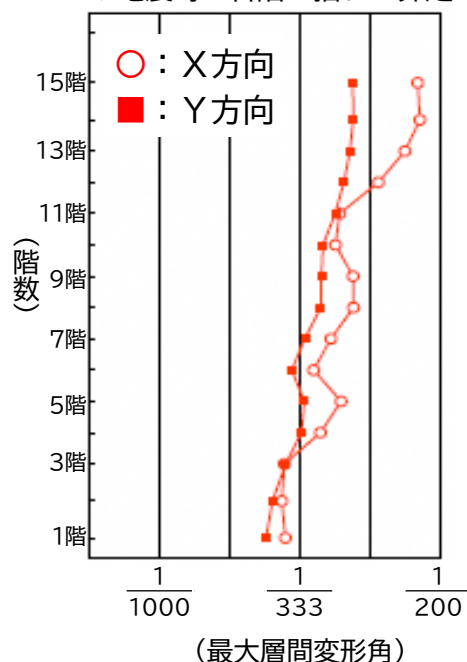
### 【各階の最大層間変形角】

建物内に設置したセンサーにより地震時の各階の揺れを算定

- ・ 地震等による累積的な影響や残存耐震性能について、正確に評価することは困難だが、今回の地震でのモニタリング結果や確認できる範囲の状況からは、小さな変形が生じた可能性はあるが、大きな損傷が生じたことを示す兆候は見られない。
- ・ 熊本地震等による累積的な影響や残存耐力は不明であり、今回の結果のみをもって現庁舎の耐震性能を評価できるものではない

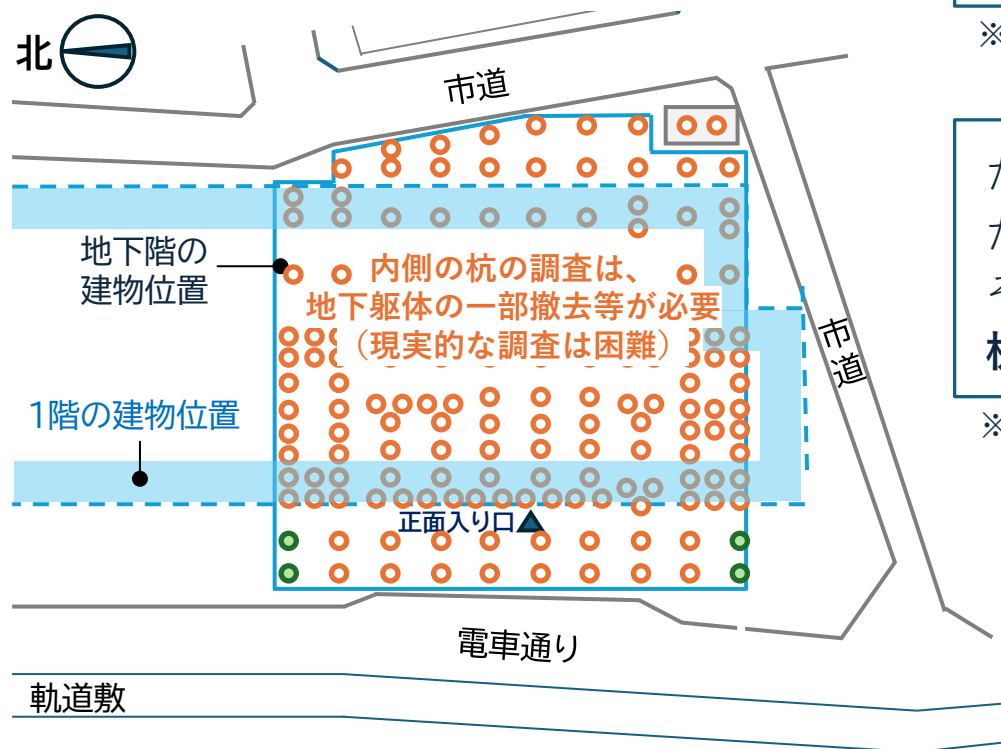
- ：調査対象となり得る外周部の杭  
(実際に調査可能かは具体的な仮設検討等が必要)
- ：調査困難な杭  
(建物の内側、道路規制等が必要)

杭については、技術的※<sup>1</sup>には地下水対策等を行った上で、調査できる可能性はある

ただし、建物を使用しながらの調査になるため、調査範囲は外周部に限られる※<sup>2</sup>。そのため、内側の杭の調査は行えず、**杭全体の状況を把握することは困難。**

調査対象となり得るのは**外周部の一部の杭に限られる**ため、調査を実施しても、**内側を含む杭全体の状態や、過去の地震による影響、残存する耐震性能は不明**のままとなる。
