Kumamoto City

### 令和8年熊本地震における熊本城の被害状況について

# 熊本城の被害状況

2026.8.4 17:00現在

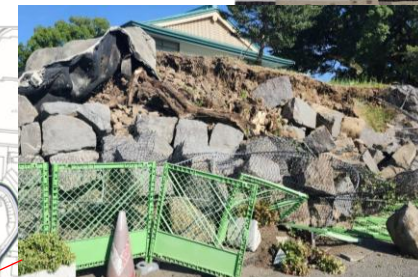
No.16西出丸石垣 崩落

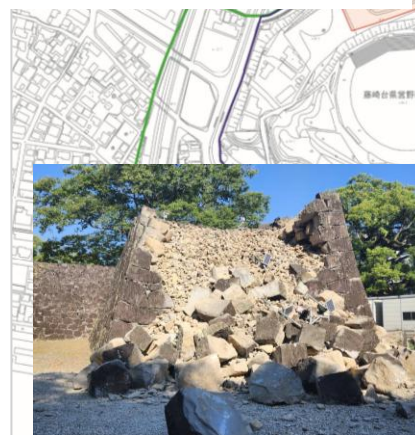
No.1加藤神社入口石垣 崩落

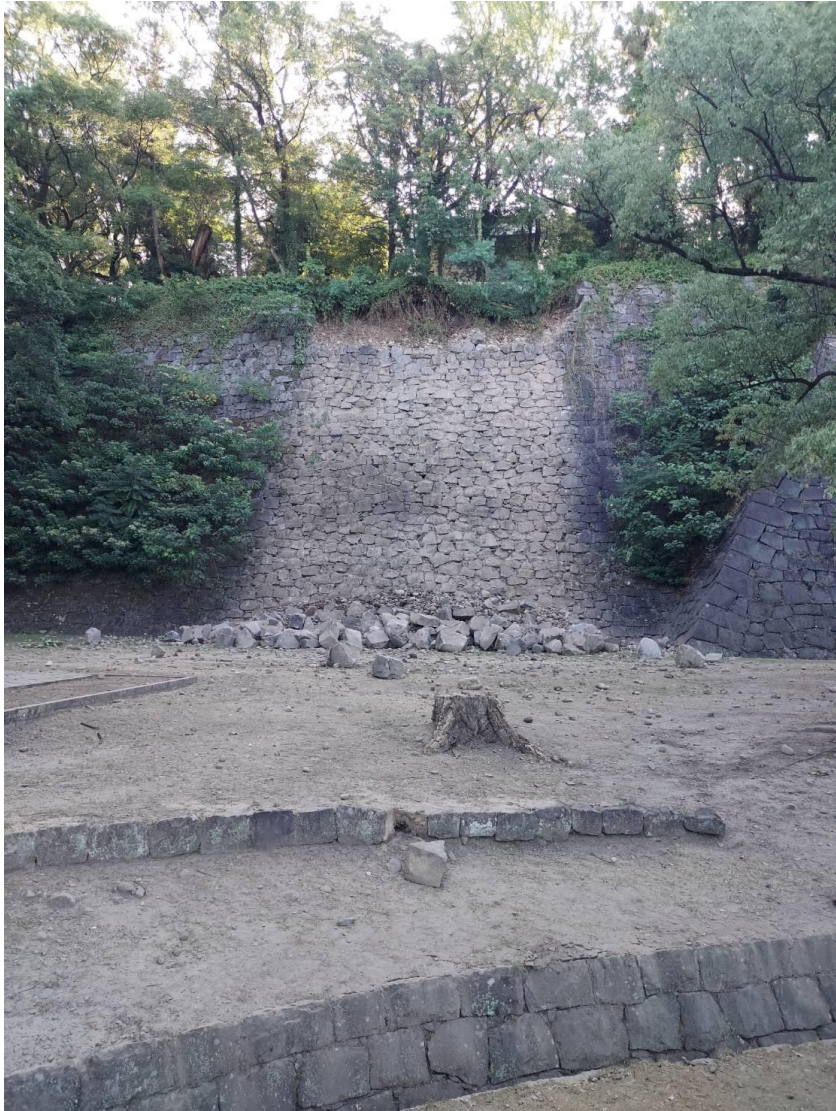
| No. | 被害箇所 | 区分 | 被害状況 |
|---|---|---|---|
| 2 | 加藤神社裏東側 | 石垣等 | 崩落、築石の変状 |

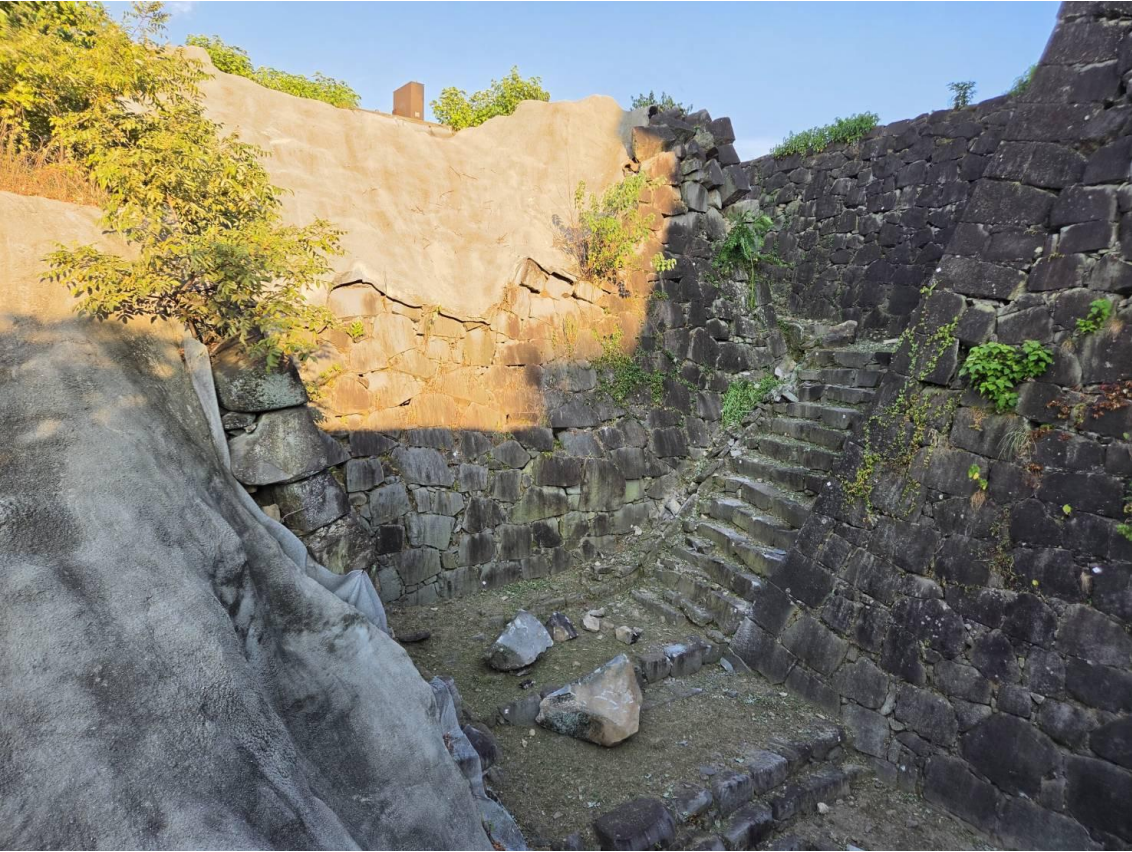
| No. | 被害箇所 | 区分 | 被害状況 |
|---|---|---|---|
| 3 | 石門周辺 | 石垣等 | 崩落 |

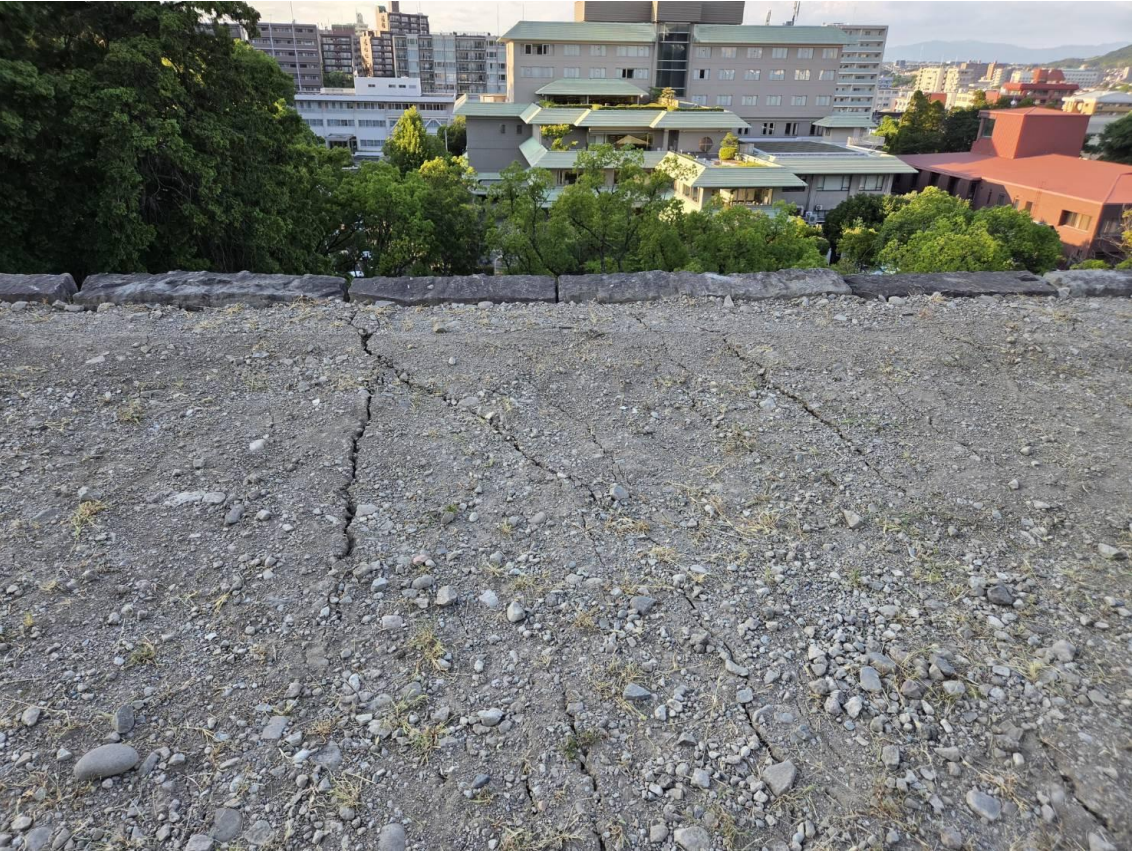
| No. | 被害箇所 | 区分 | 被害状況 |
|---|---|---|---|
| 4 | 石門北側 | 石垣等 | 地割れ |

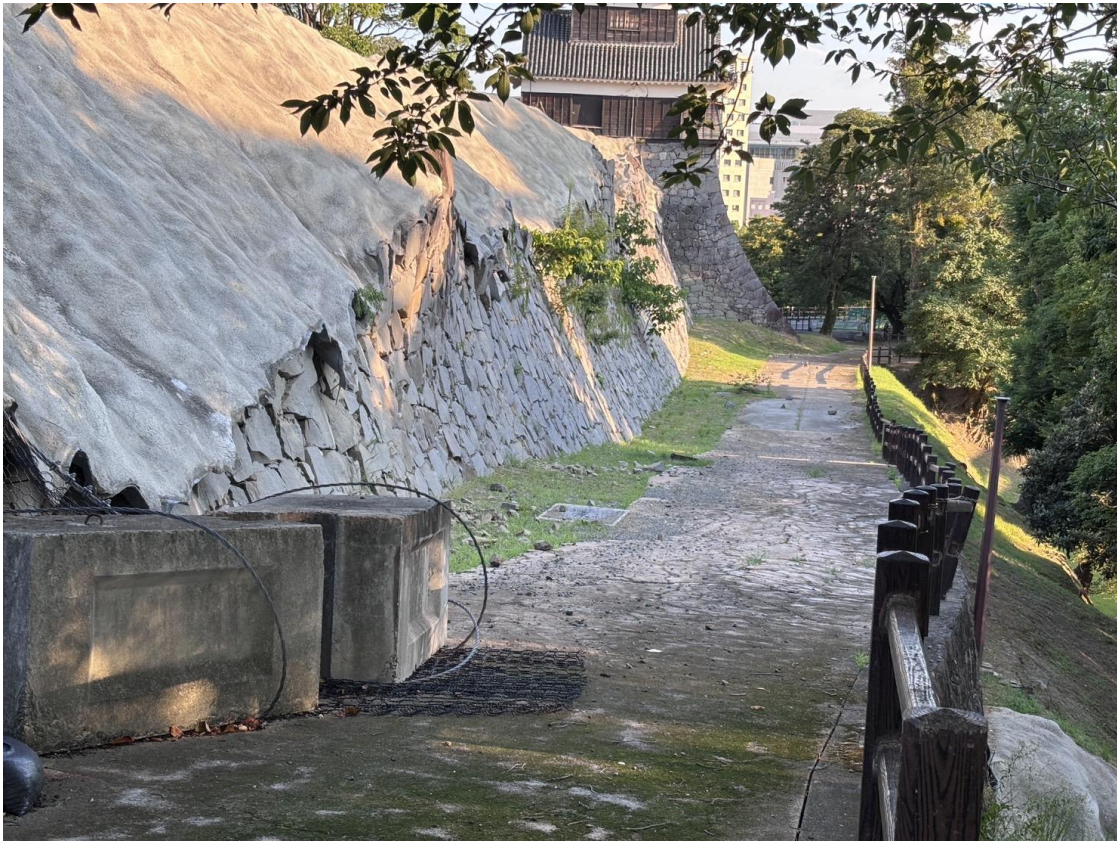
| No. | 被害箇所 | 区分 | 被害状況 |
|---|---|---|---|
| 5 | 奉行丸西側 | 石垣等 | 間詰石の落下 |

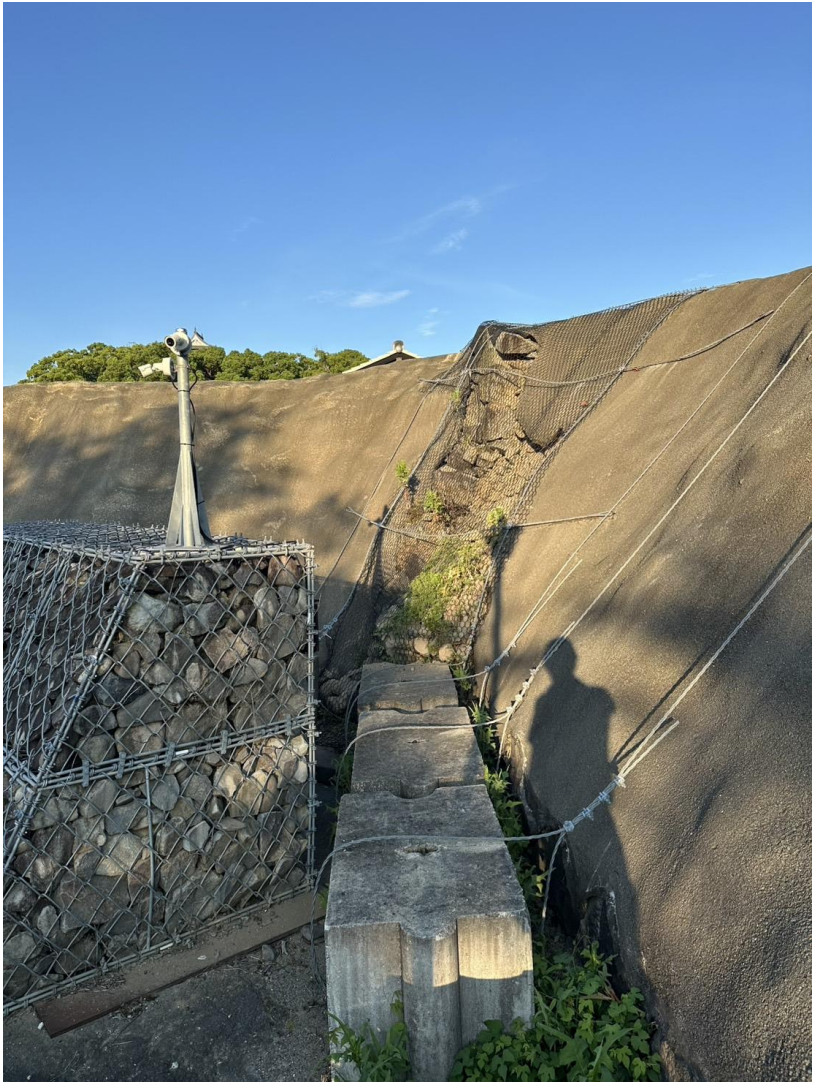
| No. | 被害箇所 | 区分 | 被害状況 |
|---|---|---|---|
| 6 | 西大手門 | 石垣等 | 崩落 |

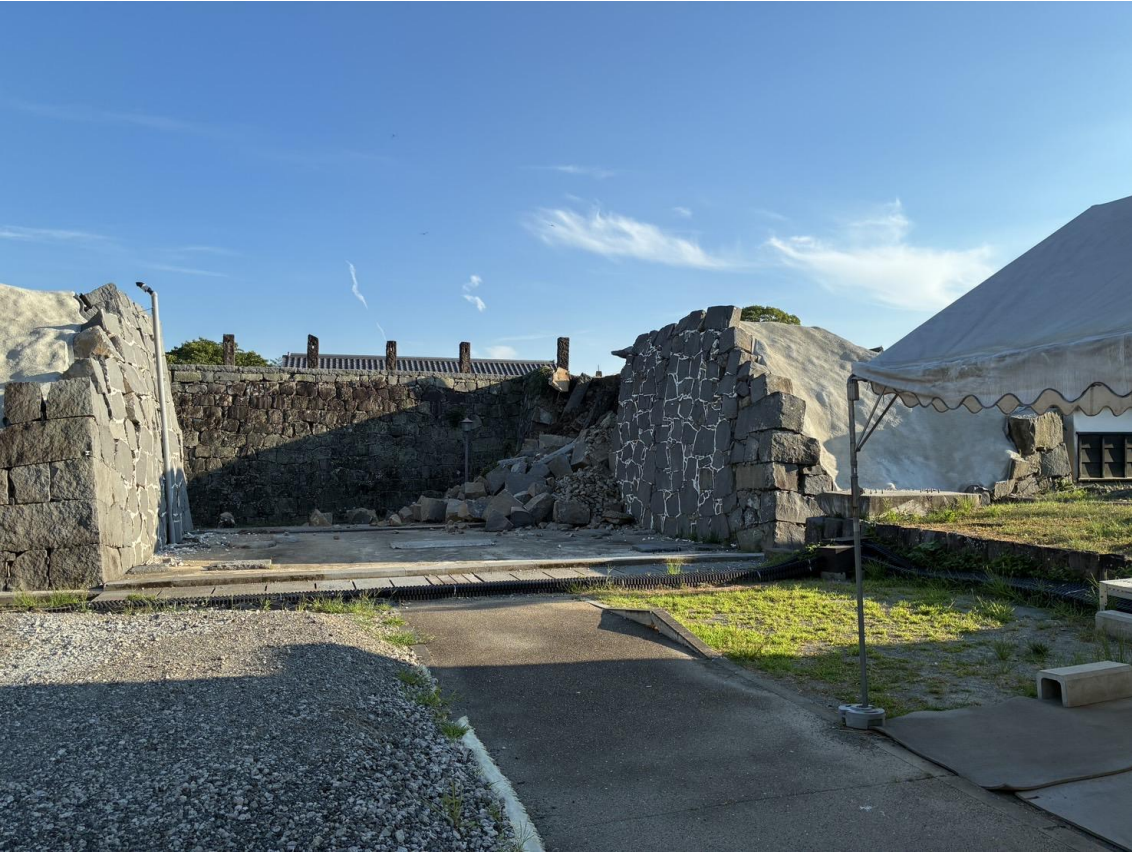
| No. | 被害箇所 | 区分 | 被害状況 |
|---|---|---|---|
| 7 | 南大手門 | 石垣等 | 崩落 |

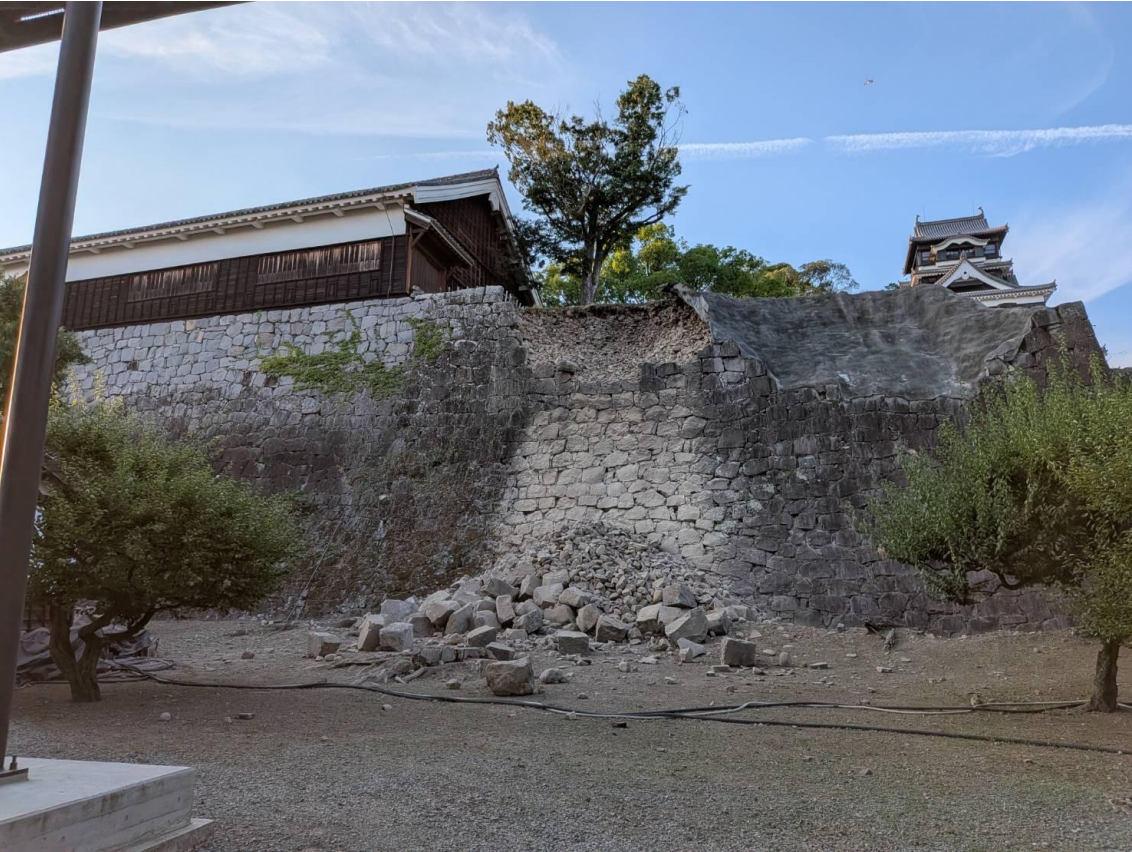
| No. | 被害箇所 | 区分 | 被害状況 |
|---|---|---|---|
| 8 | 数寄屋丸東側 | 石垣等 | 崩落 |

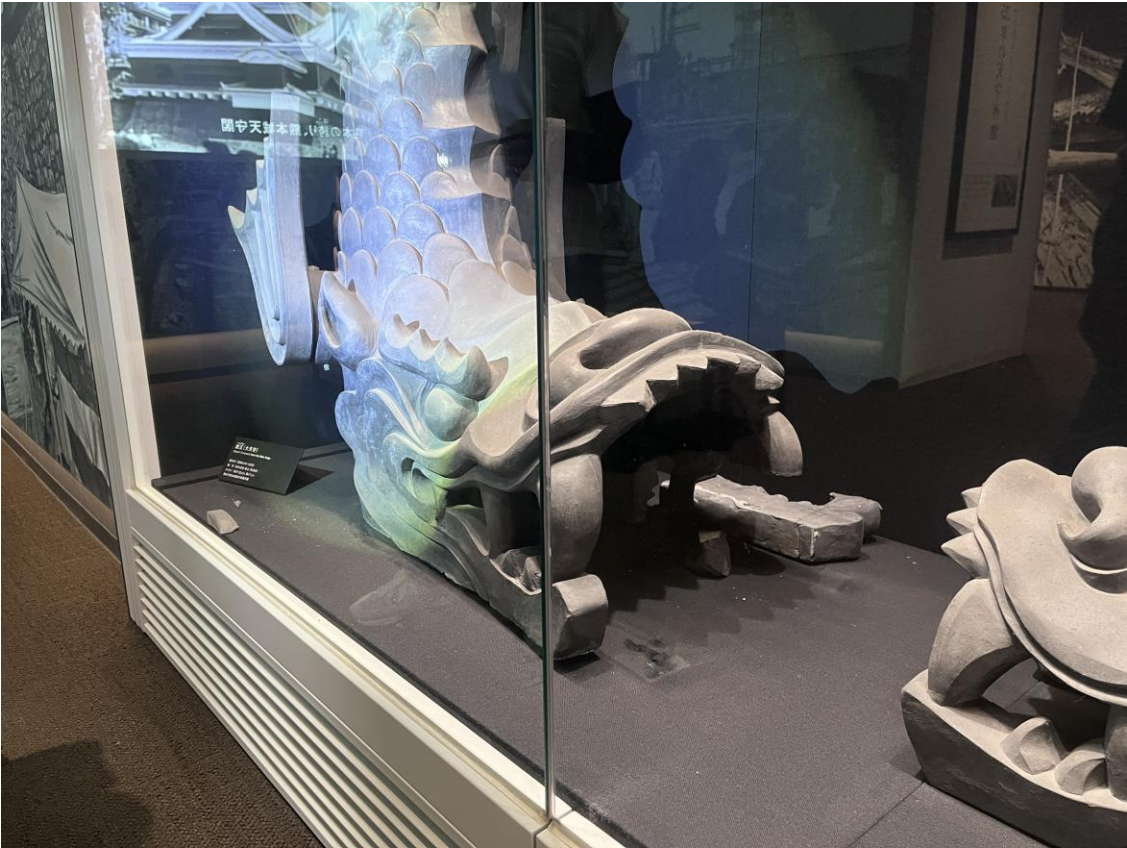
| No. | 被害箇所 | 区分 | 被害状況 |
|---|---|---|---|
| 9 | 天守閣（展示物） | その他 | 展示物一部破損 |

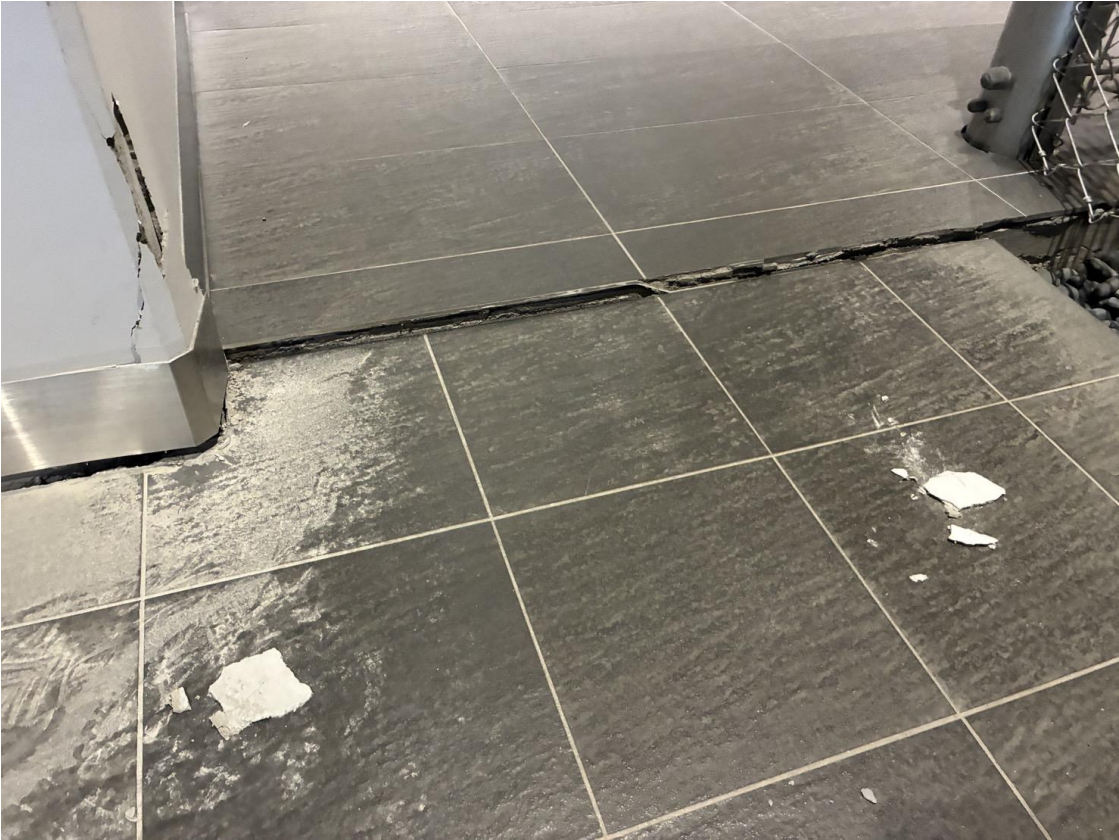
| No. | 被害箇所 | 区分 | 被害状況 |
|---|---|---|---|
| 10 | 天守閣（内部） | 建造物 | 出口階段部沈下ほか |

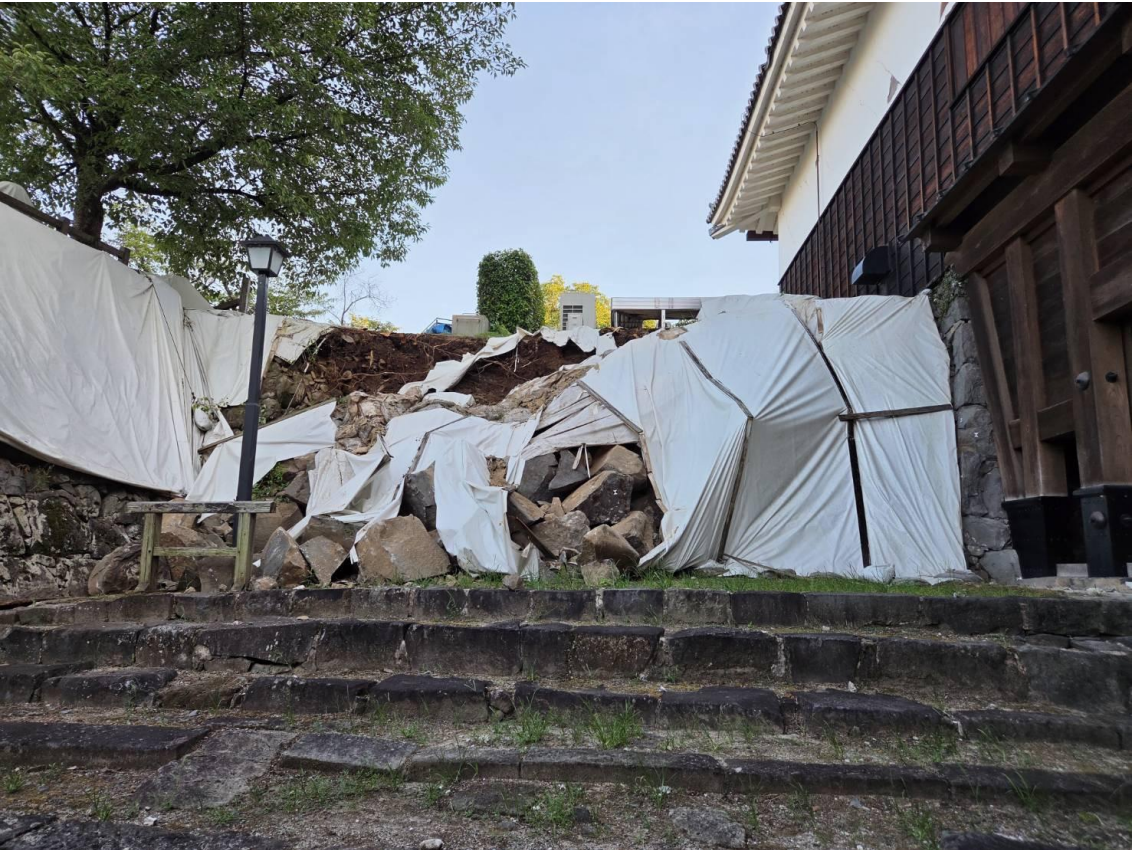
| No. | 被害箇所 | 区分 | 被害状況 |
|---|---|---|---|
| 1 1 | 闇り通路東側出入口 | 石垣等 | 崩落 |

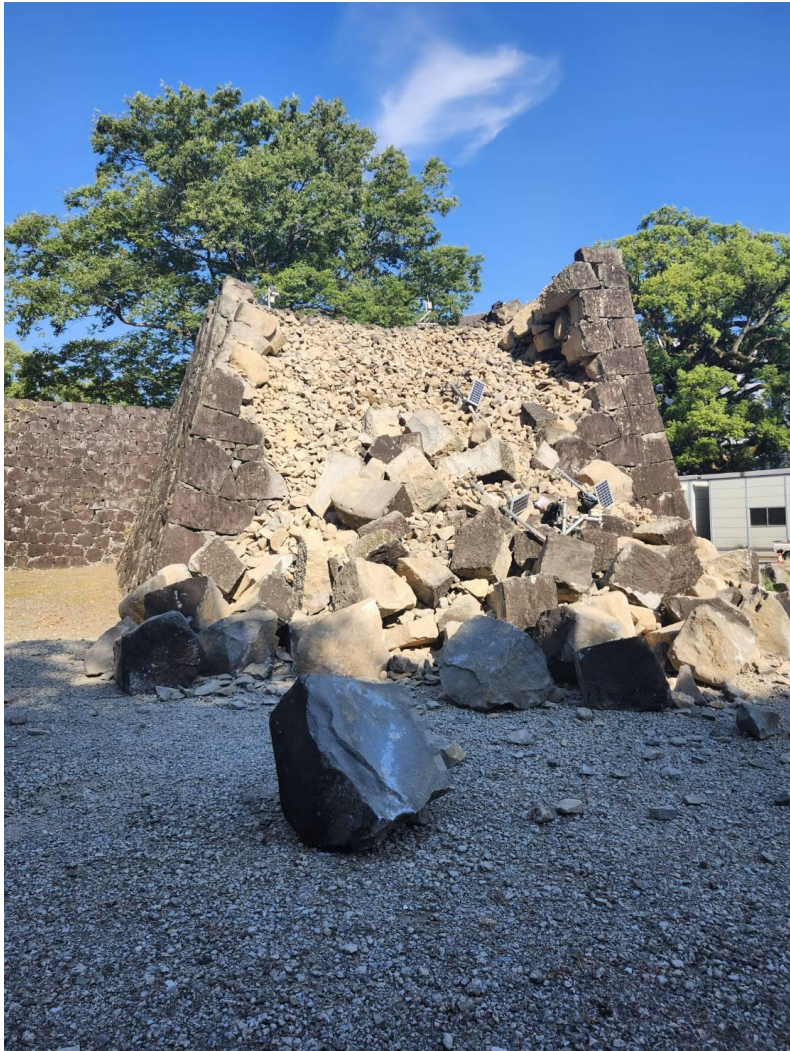
| No. | 被害箇所 | 区分 | 被害状況 |
|---|---|---|---|
| 1 2 | 連続櫓形入口 | 石垣等 | 崩落 |

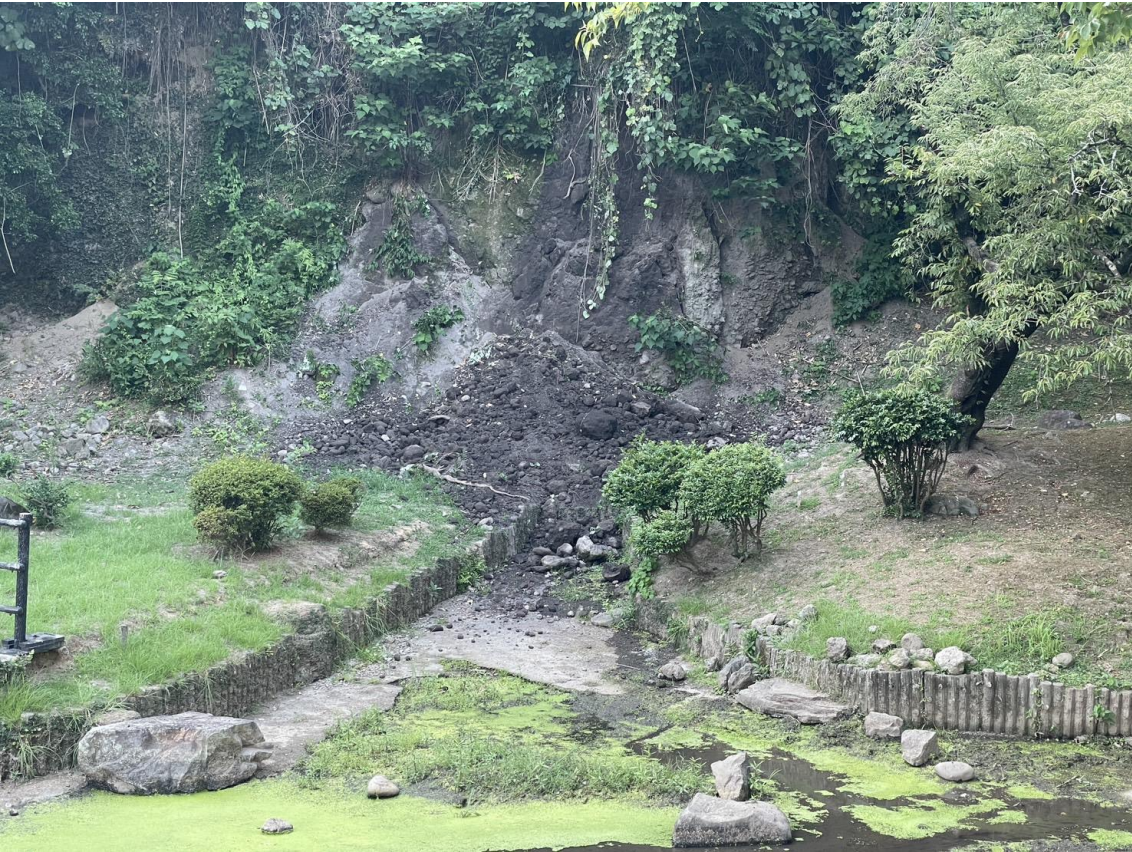
| No. | 被害箇所 | 区分 | 被害状況 |
|---|---|---|---|
| 1 3 | 清爽園法面 | その他 | 土砂崩れ |

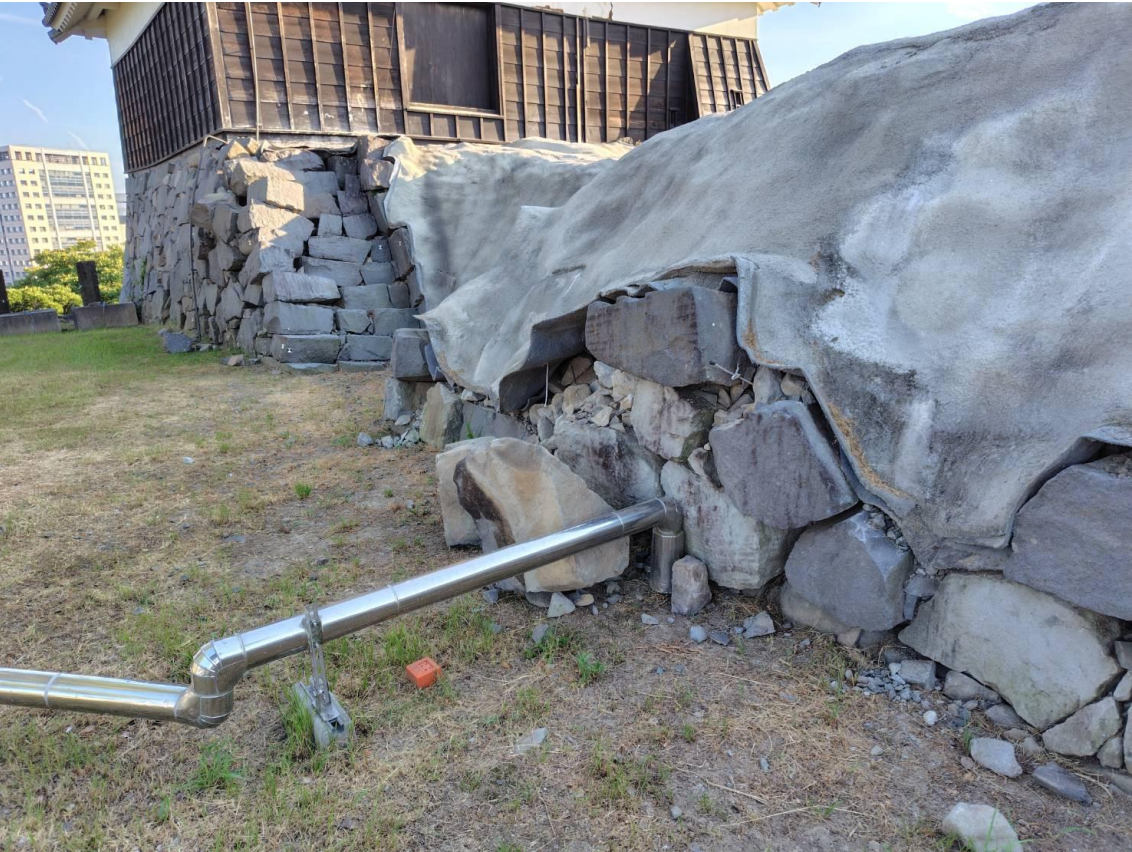
| No. | 被害箇所 | 区分 | 被害状況 |
|---|---|---|---|
| 1 4 | 未申櫓 | 石垣等 | 変状 |

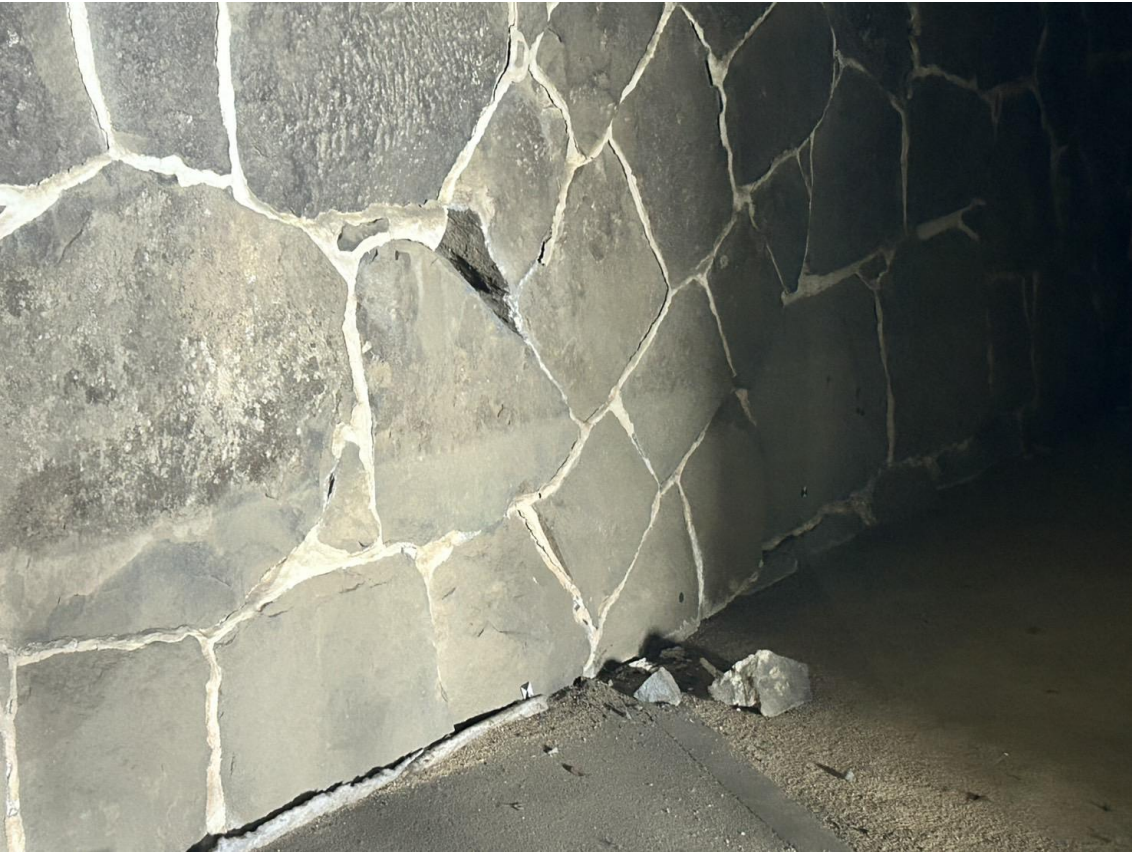
| No. | 被害箇所 | 区分 | 被害状況 |
|---|---|---|---|
| 1 5 | 闇り通路 | 石垣等 | 間詰石の落下 |

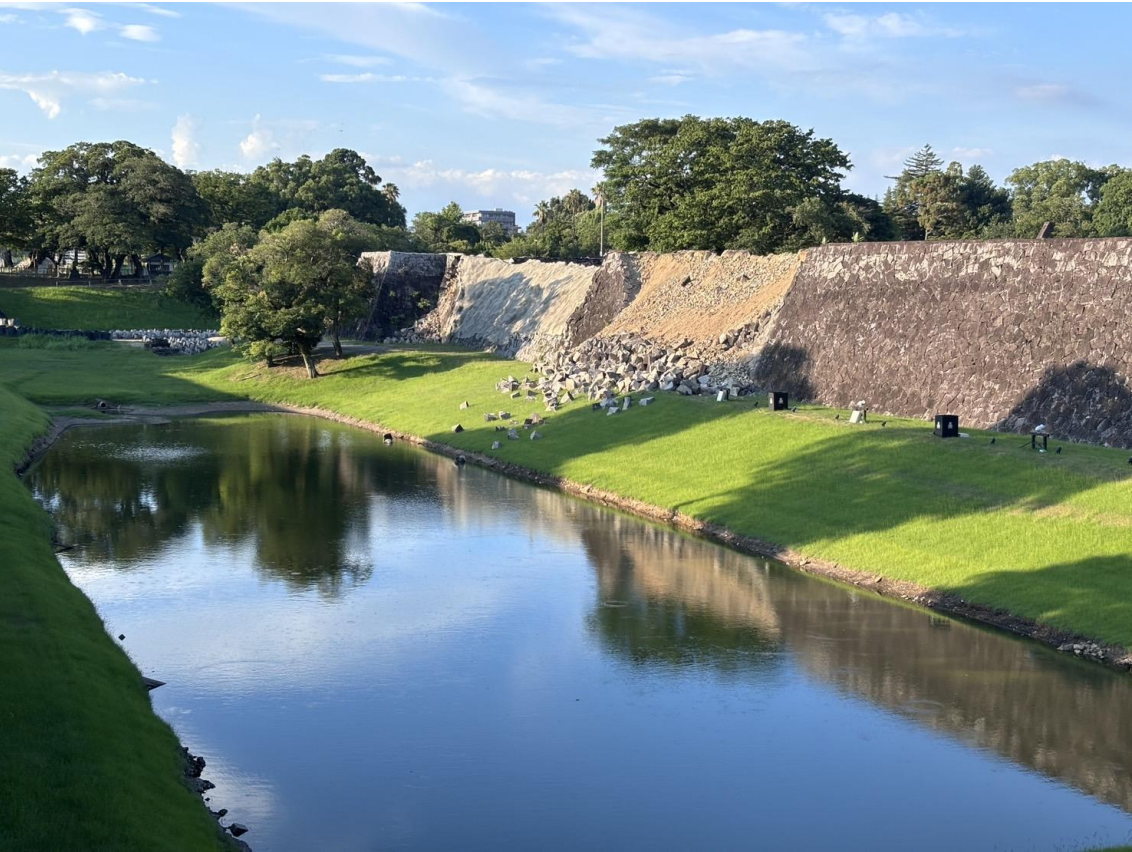
| No. | 被害箇所 | 区分 | 被害状況 |
|---|---|---|---|
| 1 6 | 西出丸 | 石垣等 | 崩落 |

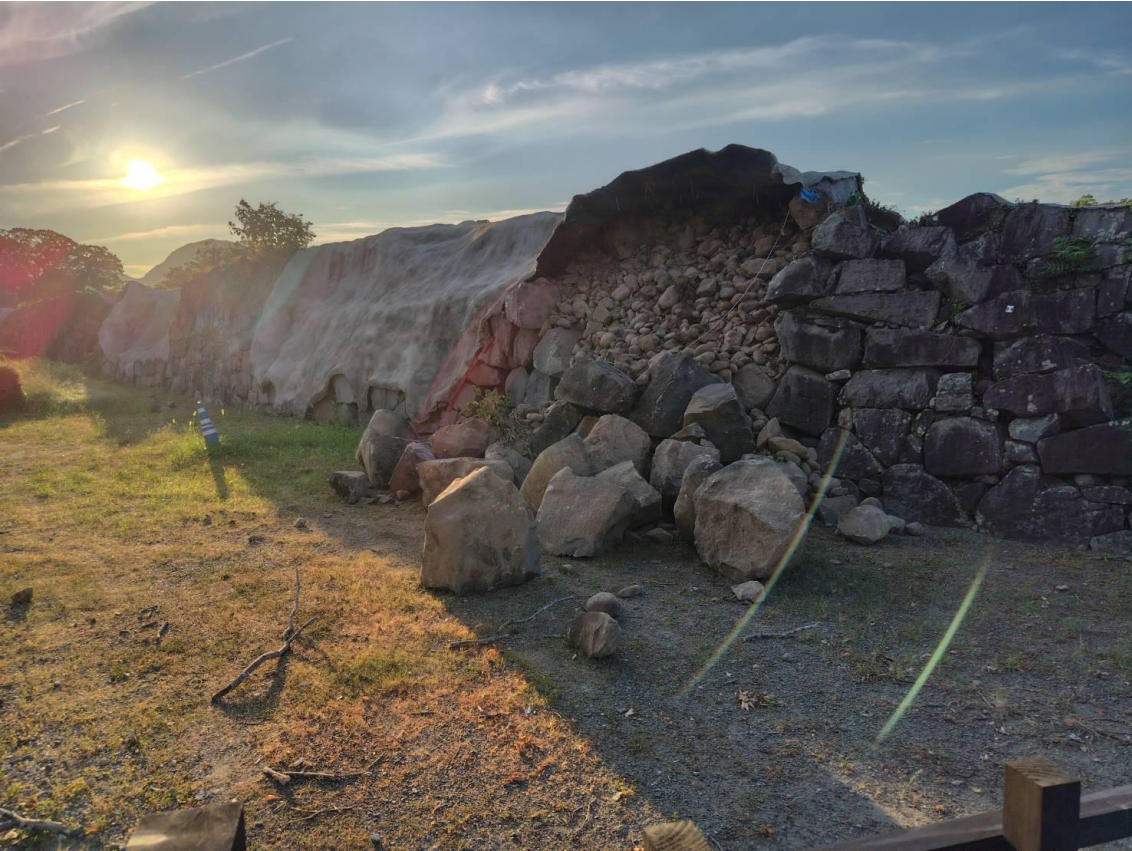
| No. | 被害箇所 | 区分 | 被害状況 |
|---|---|---|---|
| 1 7 | 笹園周辺 | 石垣等 | 崩落 |

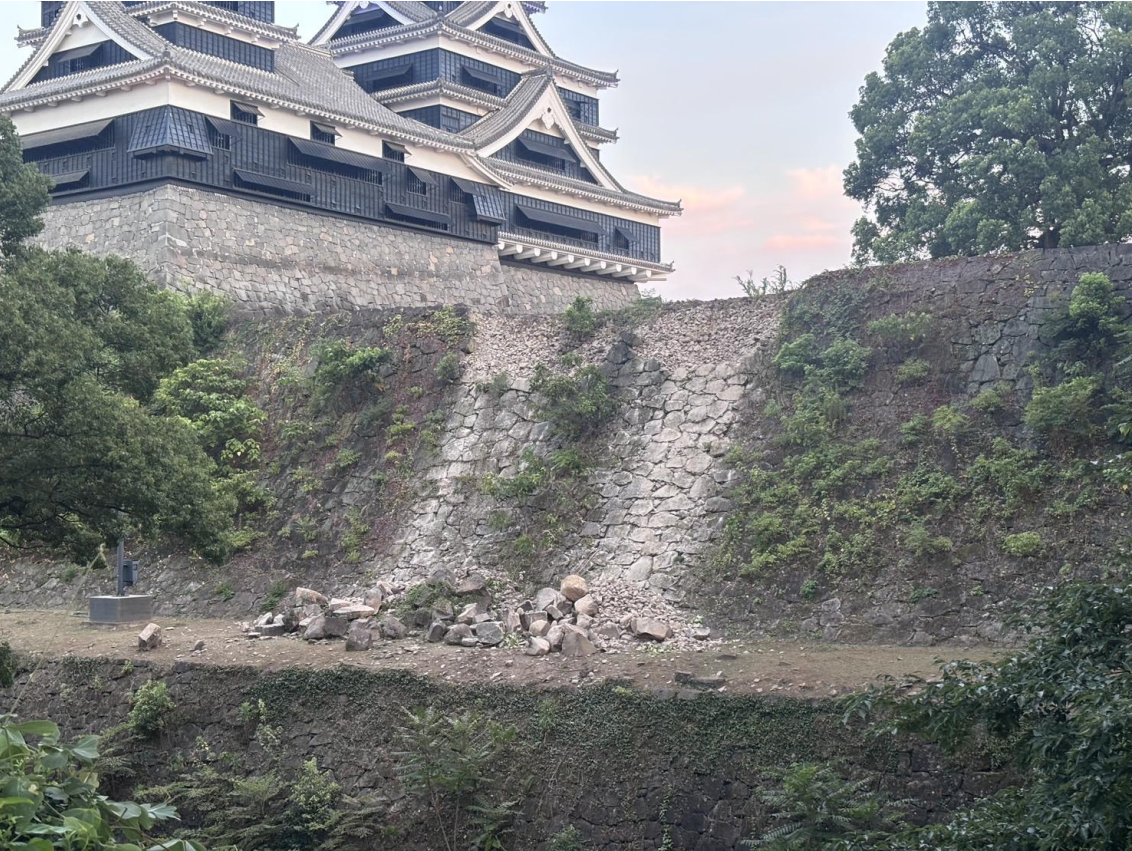
| No. | 被害箇所 | 区分 | 被害状況 |
|---|---|---|---|
| 1 8 | 平左衛門丸北側 | 石垣等 | 崩落 |

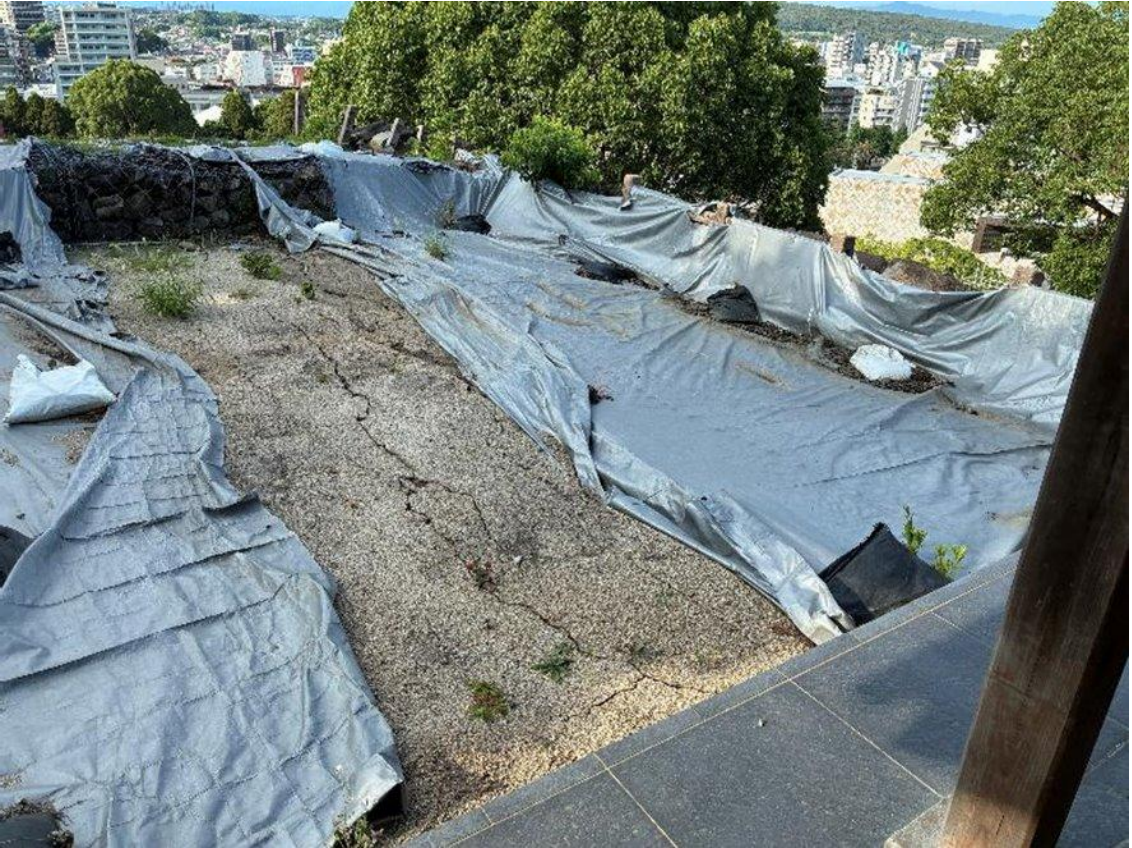
| No. | 被害箇所 | 区分 | 被害状況 |
|---|---|---|---|
| 19 | 長局櫓周辺 | 石垣等 | 地割れ |

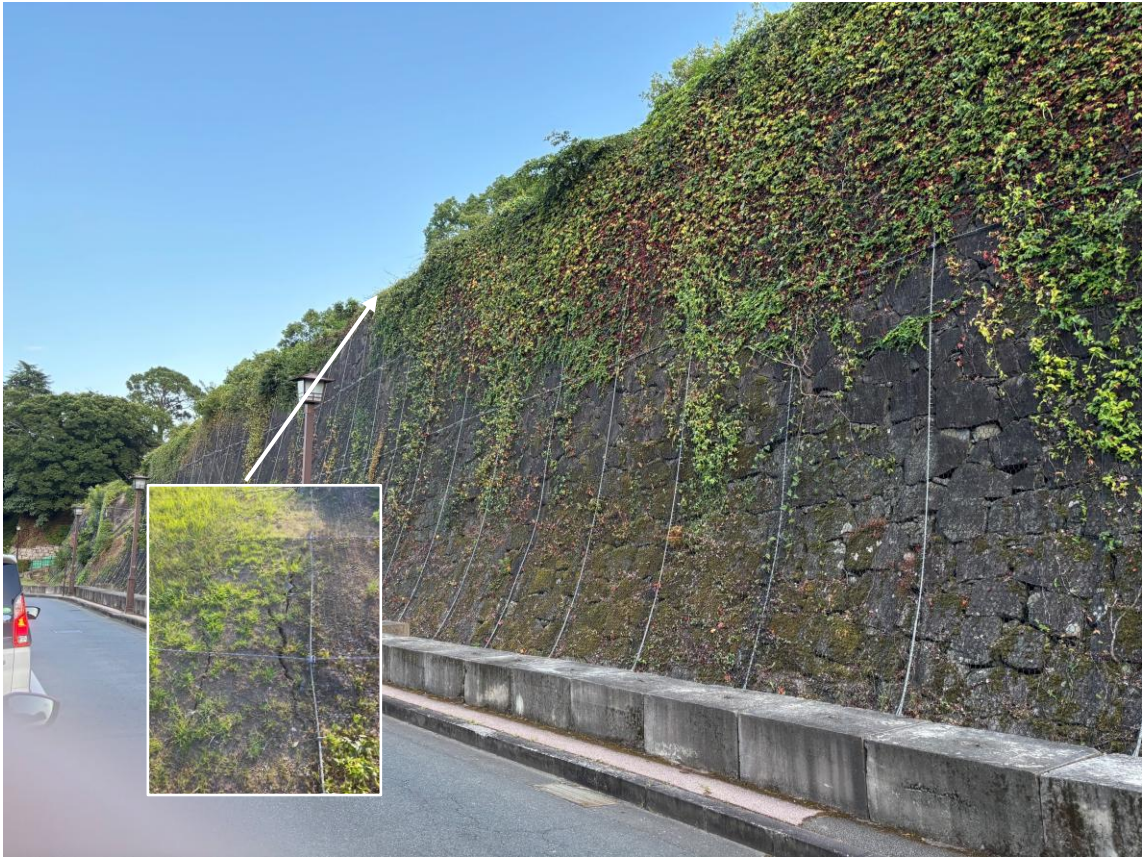
| No. | 被害箇所 | 区分 | 被害状況 |
|---|---|---|---|
| 20 | 百間石垣 | 石垣等 | 地割れ |

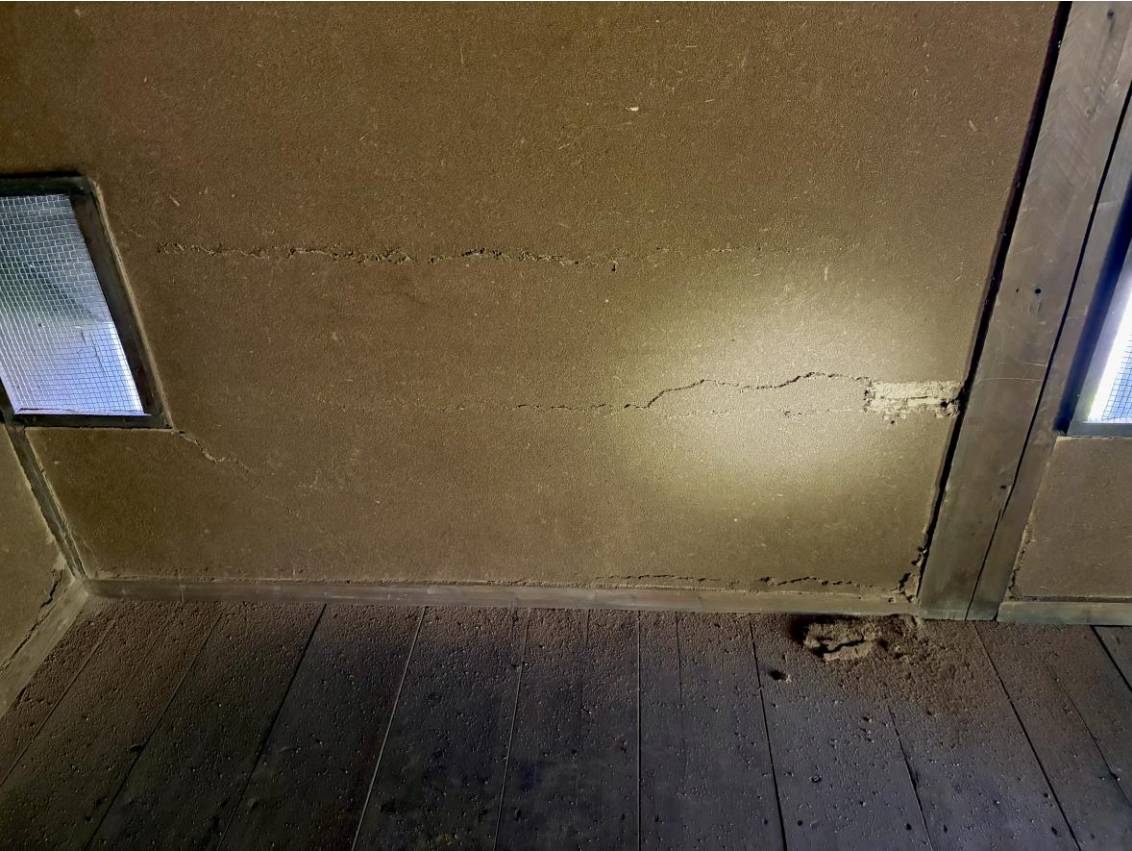
| No. | 被害箇所 | 区分 | 被害状況 |
|---|---|---|---|
| 2 1 | 監物櫓 | 建造物 | 土壁ひび割れ |

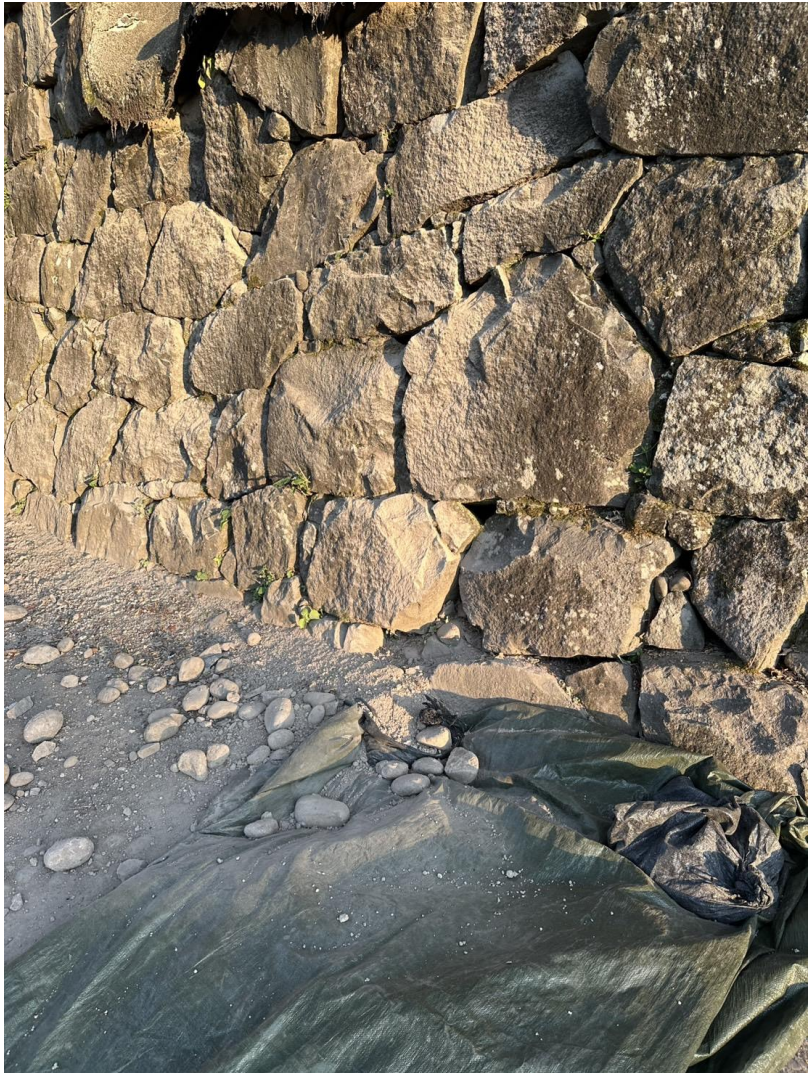
| No. | 被害箇所 | 区分 | 被害状況 |
|---|---|---|---|
| 2 2 | 棒庵坂周辺 | 石垣等 | 間詰石の落下 |

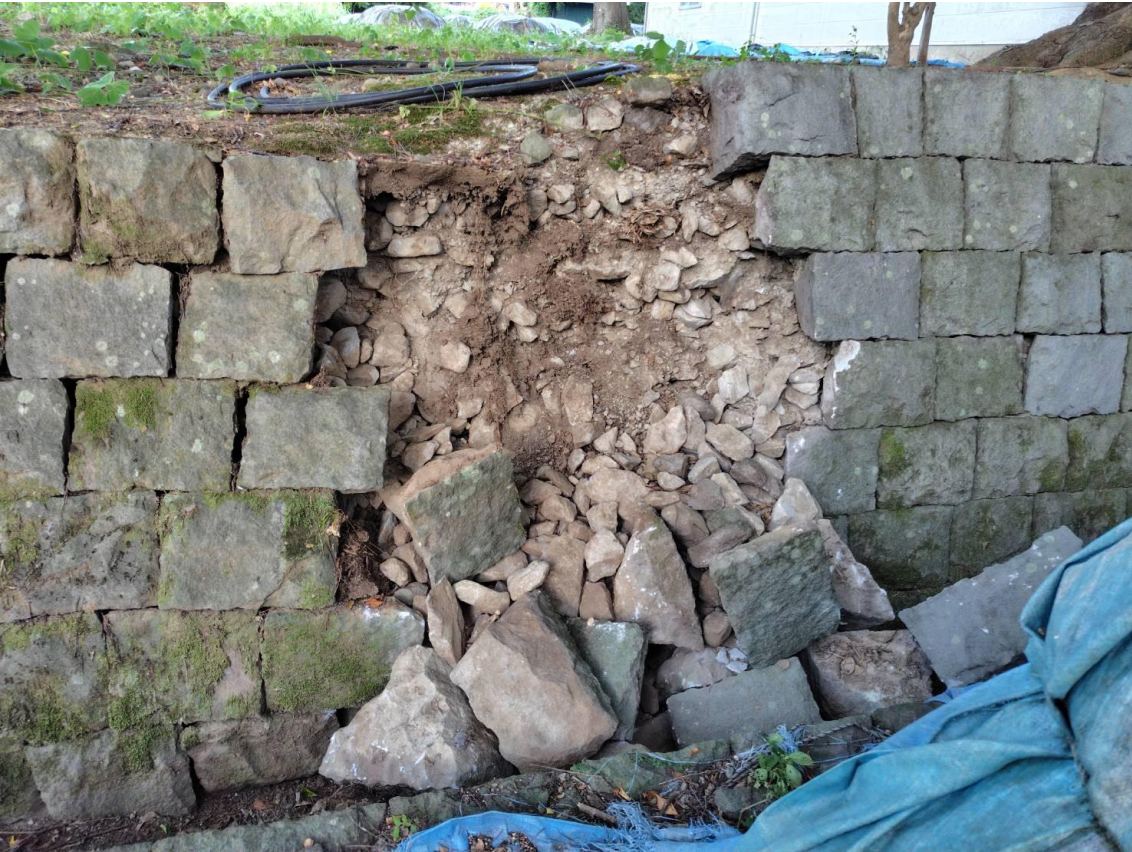
| No. | 被害箇所 | 区分 | 被害状況 |
|---|---|---|---|
| 2 3 | 三の丸収蔵庫西側 | 石垣等 | 崩落 |

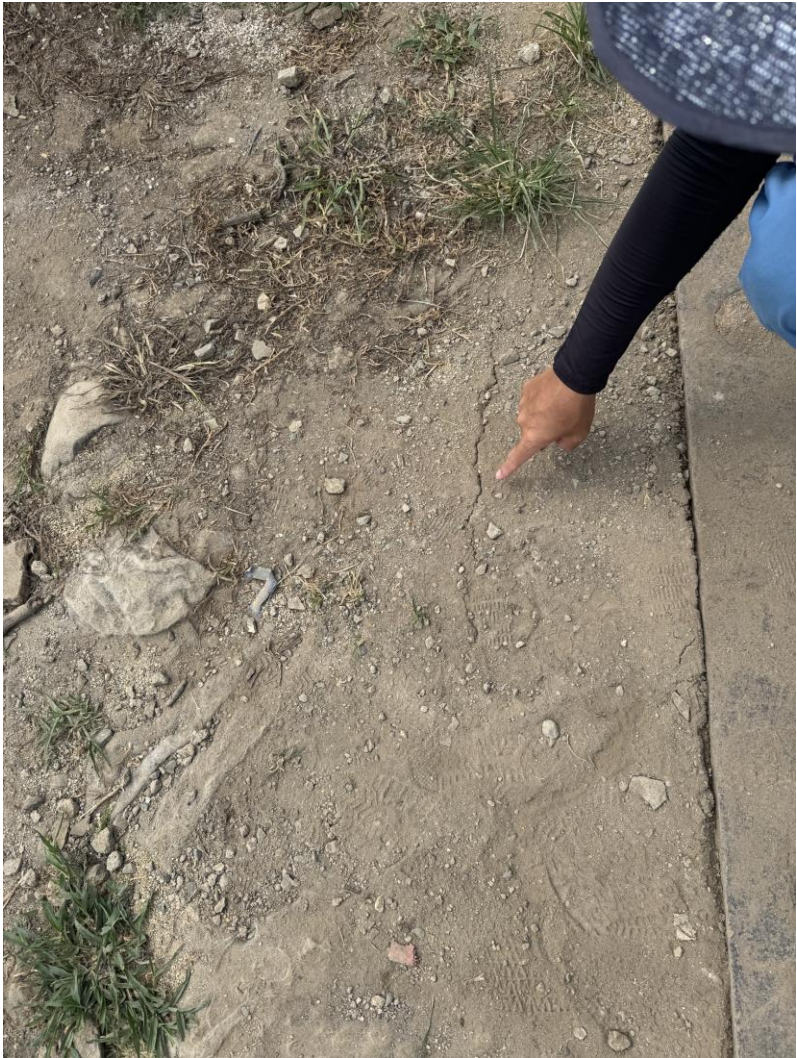
| No. | 被害箇所 | 区分 | 被害状況 |
|---|---|---|---|
| 2 4 | 北東櫓群 | 石垣等 | 地割れ |

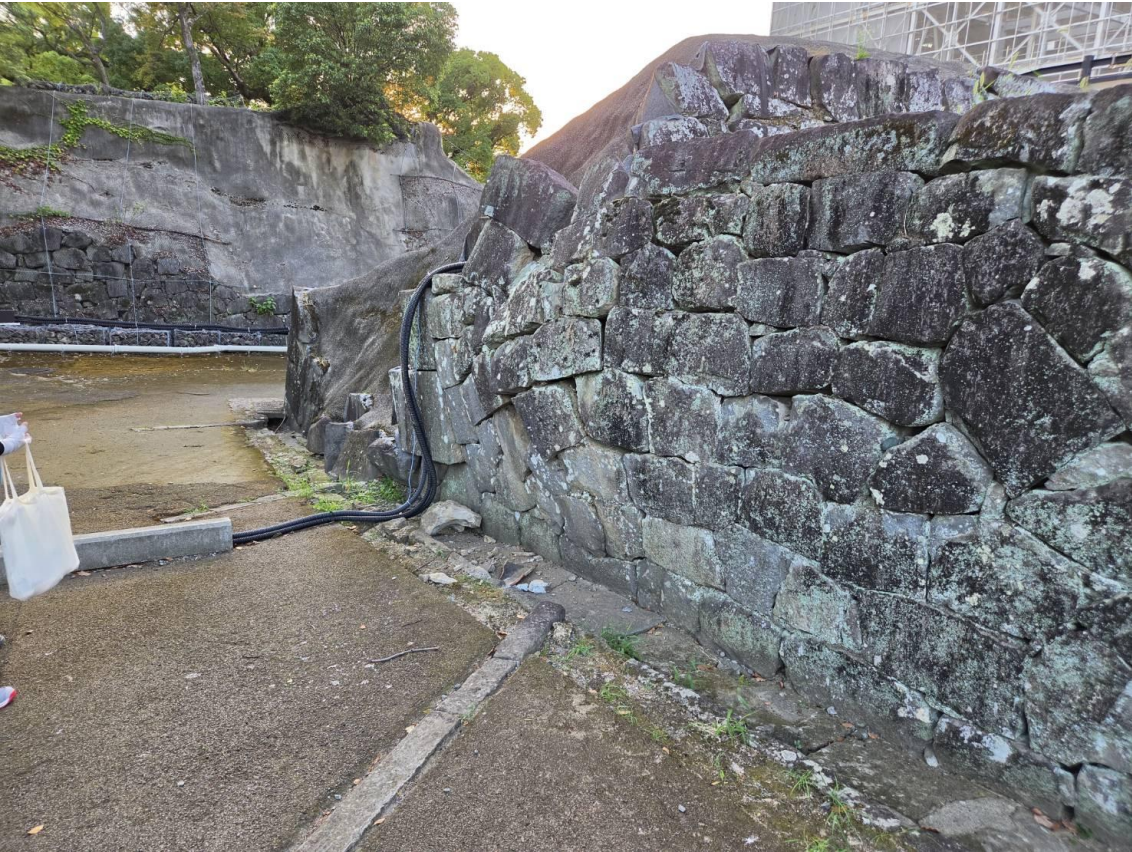
| No. | 被害箇所 | 区分 | 被害状況 |
|---|---|---|---|
| 2 5 | 頬当御門 | 石垣等 | 変状 |
