Kumamoto City

### 令和8年熊本地震における熊本城の被害状況について

# 熊本城の被害状況

2026.8.4 17:00現在

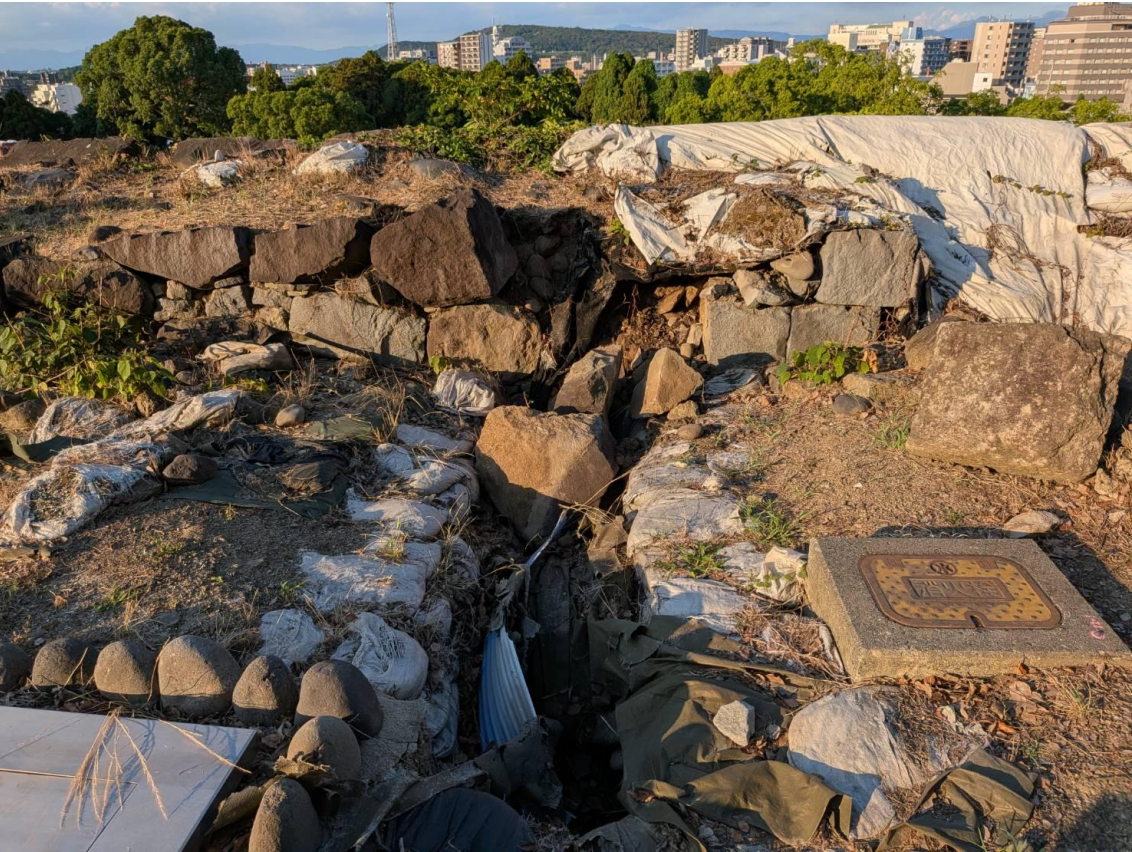
| No. | 被害箇所 | 区分 | 被害状況 |
|---|---|---|---|
| 2 6 | 平櫓 | 石垣等 | 亀裂・崩落・排水溝石材崩落 |

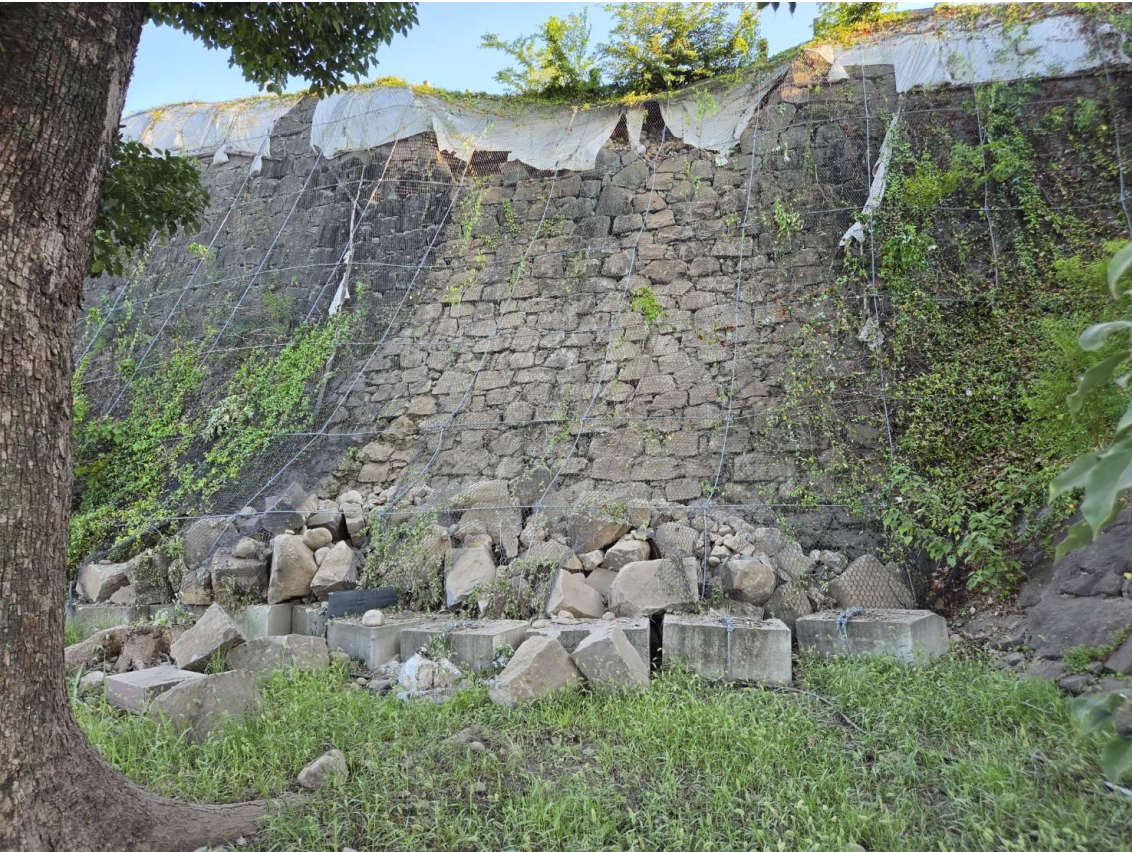
| No. | 被害箇所 | 区分 | 被害状況 |
|---|---|---|---|
| 2 7 | 御裏五階櫓下 | 石垣等 | 崩落 |

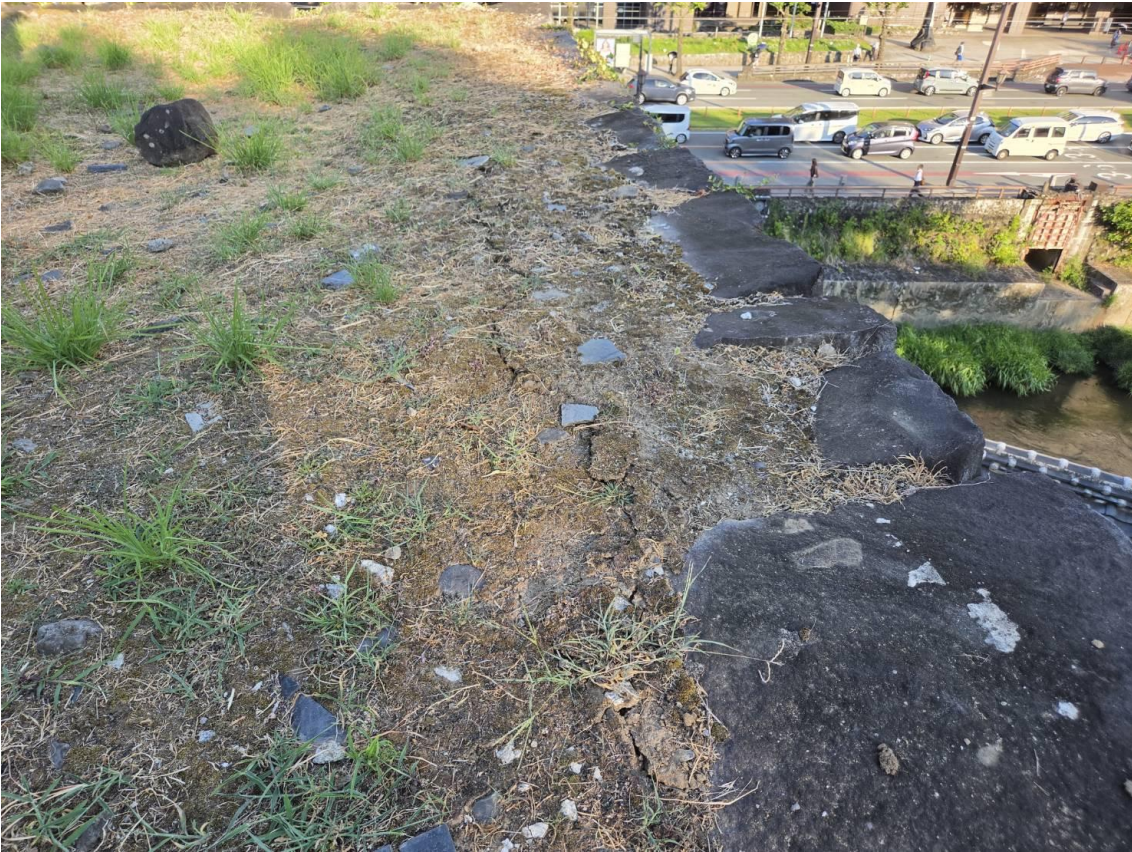
| No. | 被害箇所 | 区分 | 被害状況 |
|---|---|---|---|
| 2 8 | 平御櫓 | 石垣等 | 地割れ |

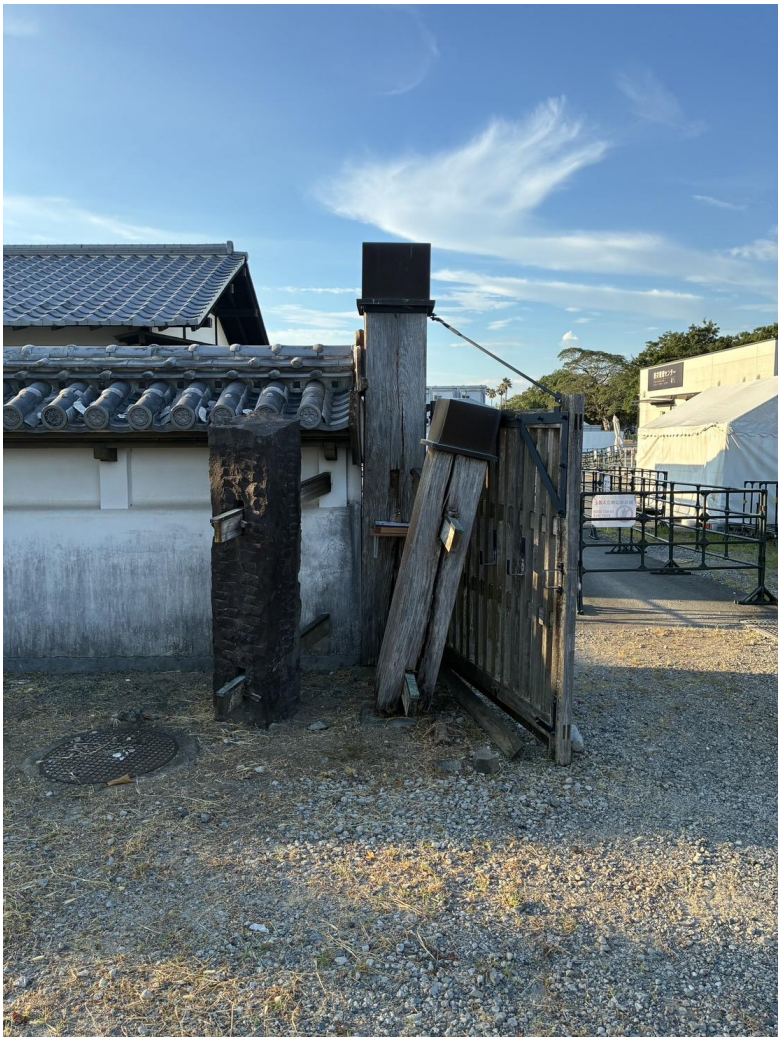
| No. | 被害箇所 | 区分 | 被害状況 |
|---|---|---|---|
| 29 | 奉行丸門柱 | 建造物 | 折れ |

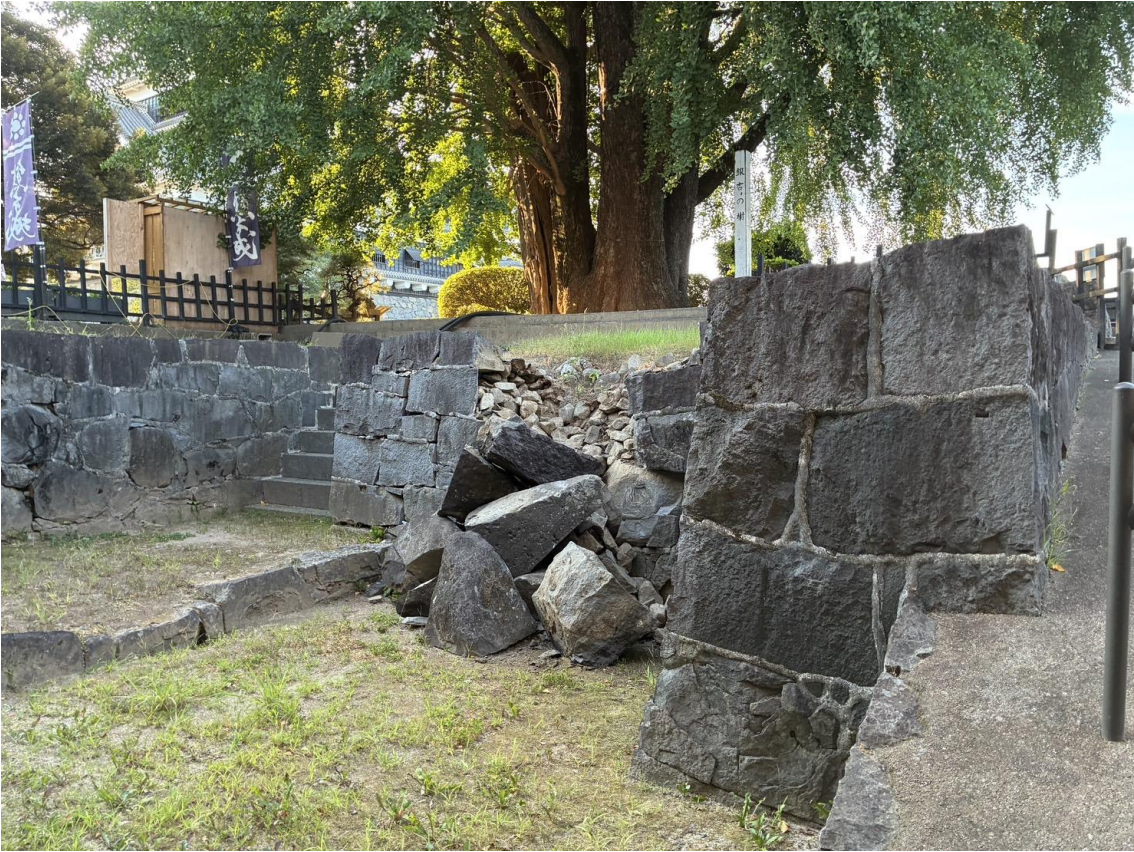
| No. | 被害箇所 | 区分 | 被害状況 |
|---|---|---|---|
| 30 | 本丸御殿 | 石垣等 | 崩落 |

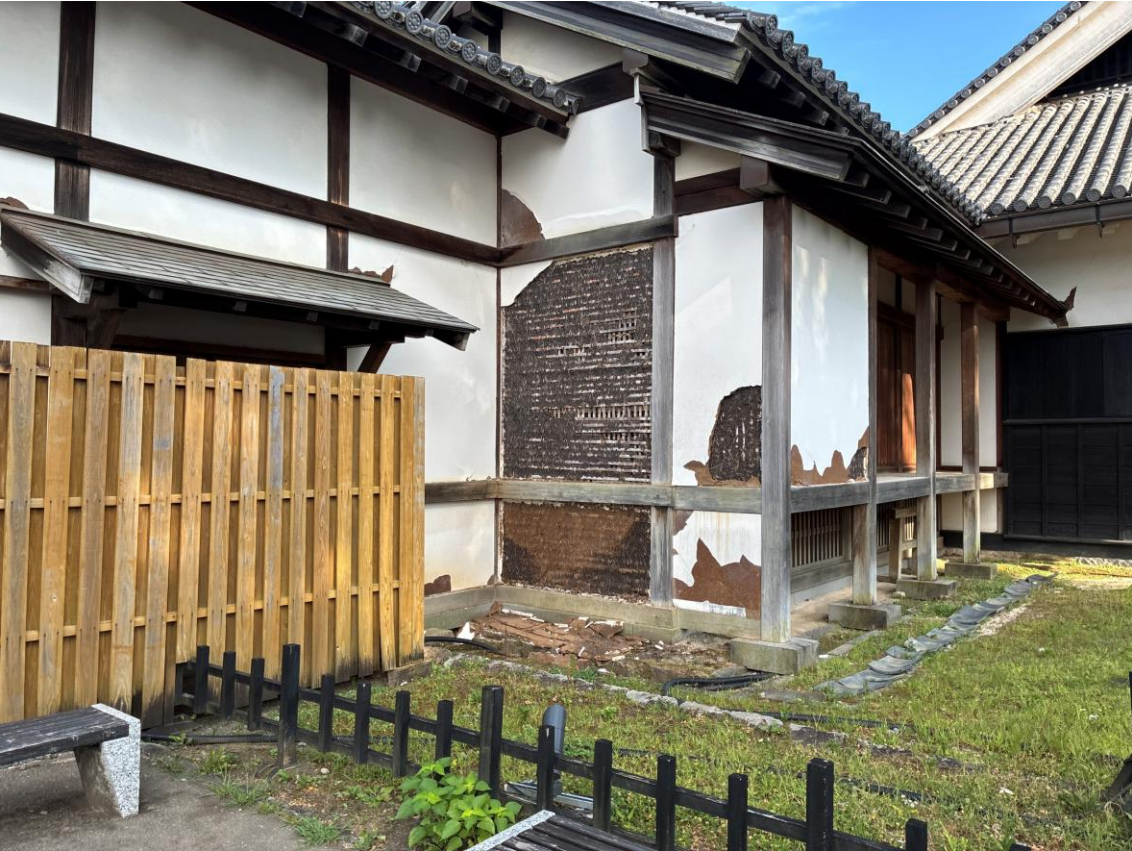
| No. | 被害箇所 | 区分 | 被害状況 |
|---|---|---|---|
| 3 1 | 本丸御殿 | 建造物 | 壁剥落 |

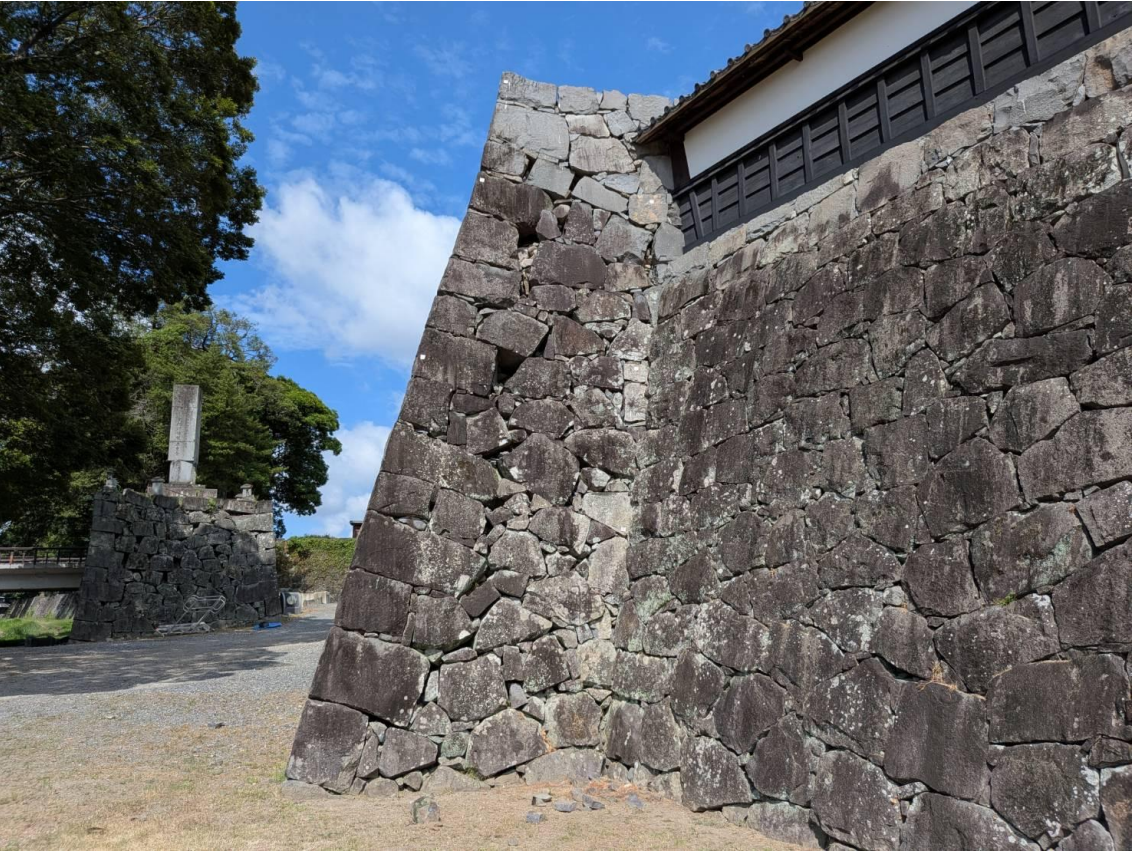
| No. | 被害箇所 | 区分 | 被害状況 |
|---|---|---|---|
| 3 2 | 馬具櫓周辺 | 石垣等 | 間詰石の落下 |

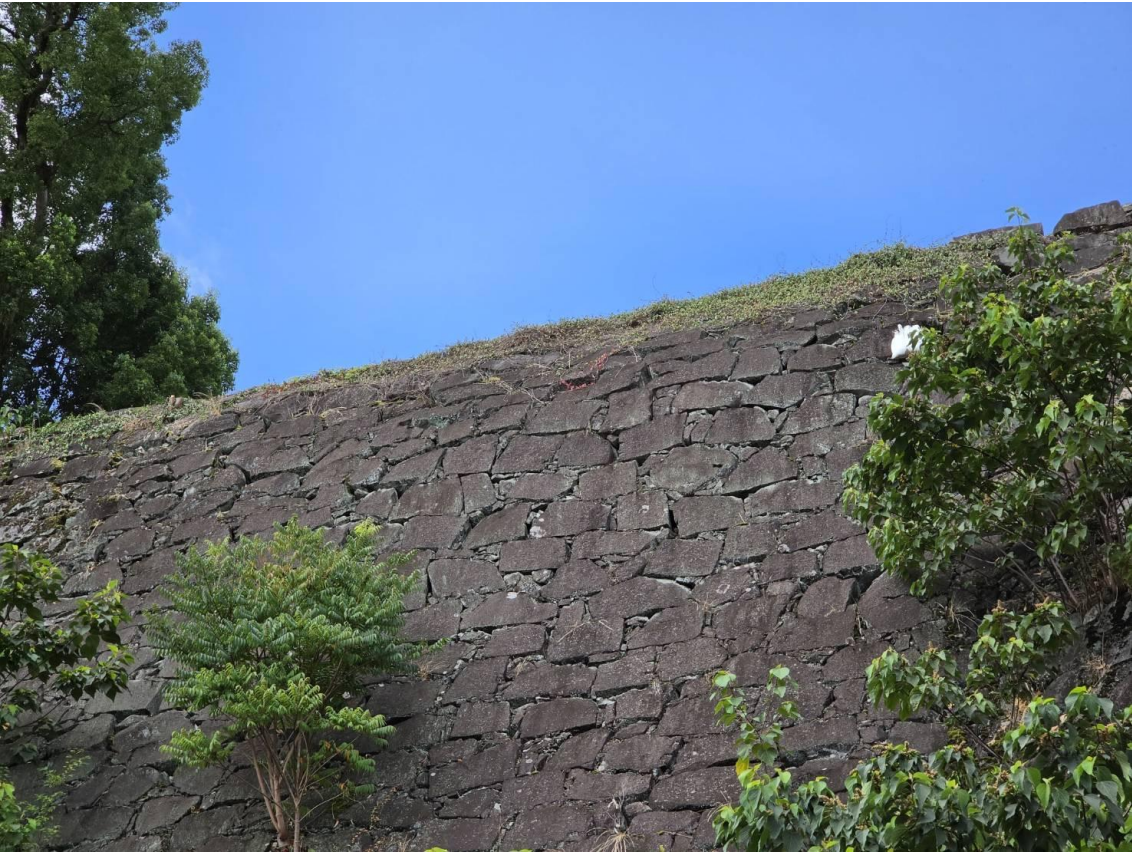
| No. | 被害箇所 | 区分 | 被害状況 |
|---|---|---|---|
| 3 3 | 不開門（平櫓下） | 石垣等 | 変状 |

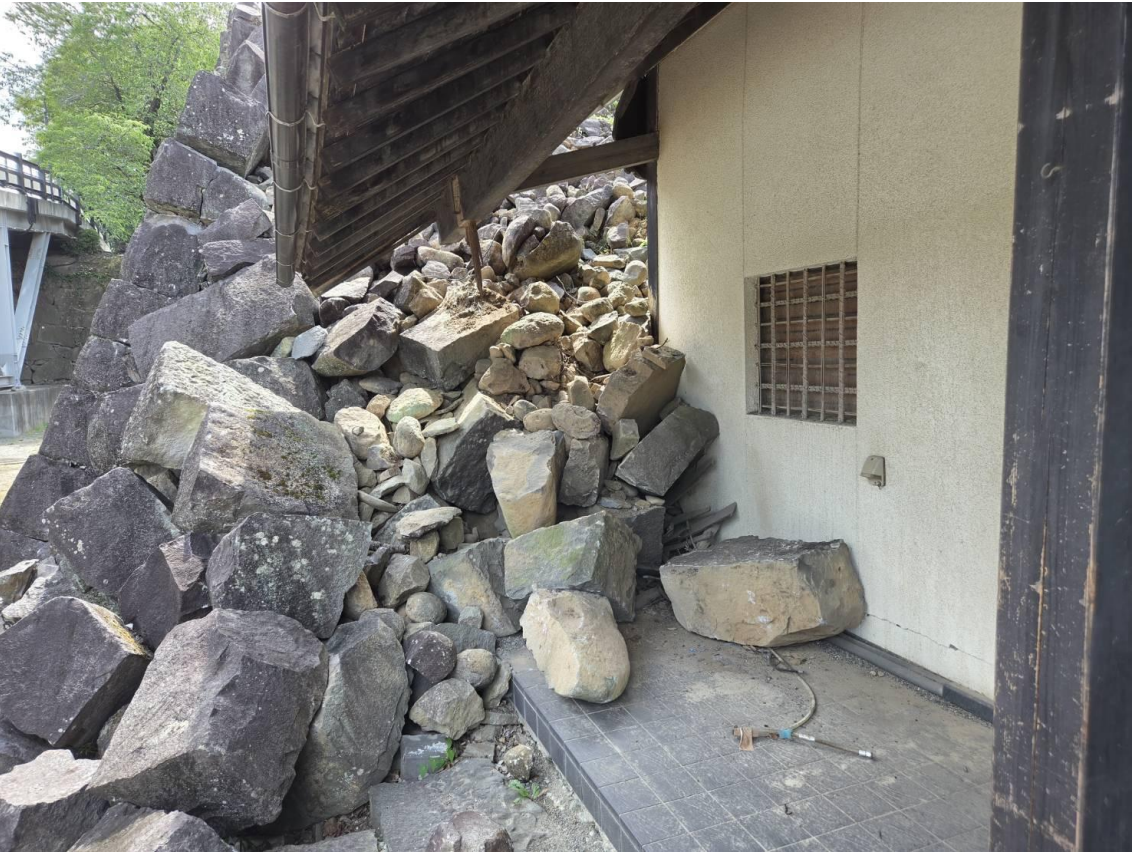
| No. | 被害箇所 | 区分 | 被害状況 |
|---|---|---|---|
| 3 4 | 宇土櫓前売店 | 石垣等 | 崩落 |

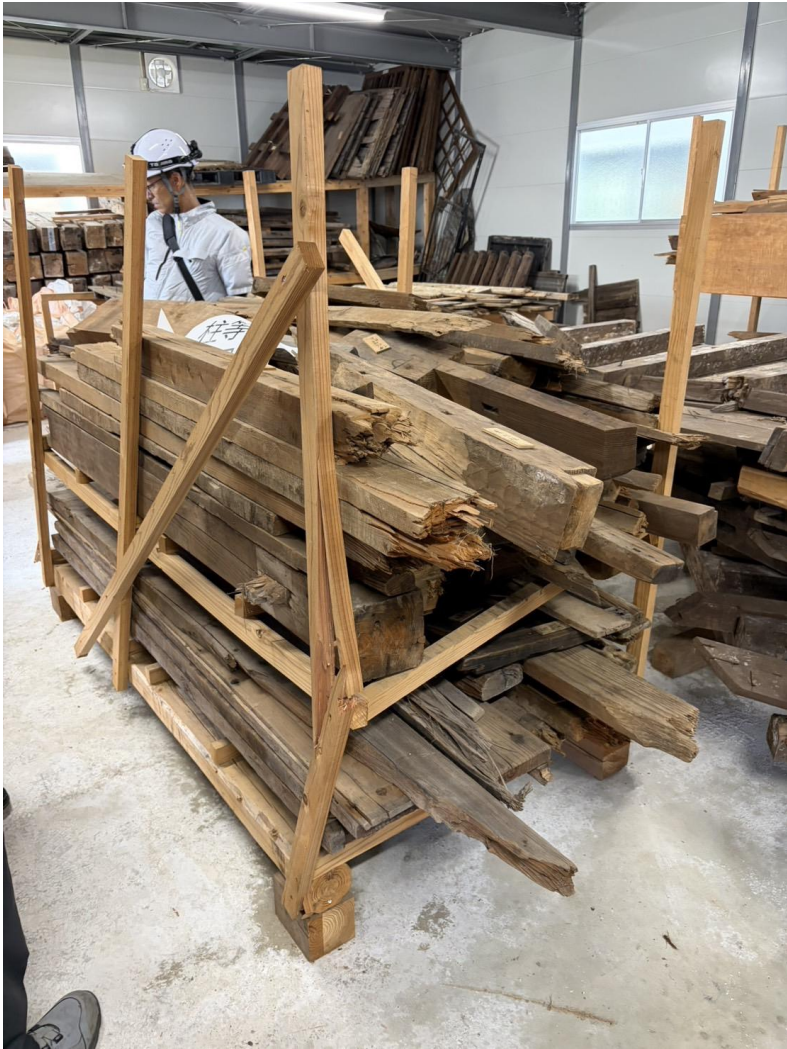
| No. | 被害箇所 | 区分 | 被害状況 |
|---|---|---|---|
| 3 5 | 西出丸保管庫建築部材 | その他 | 破損 |

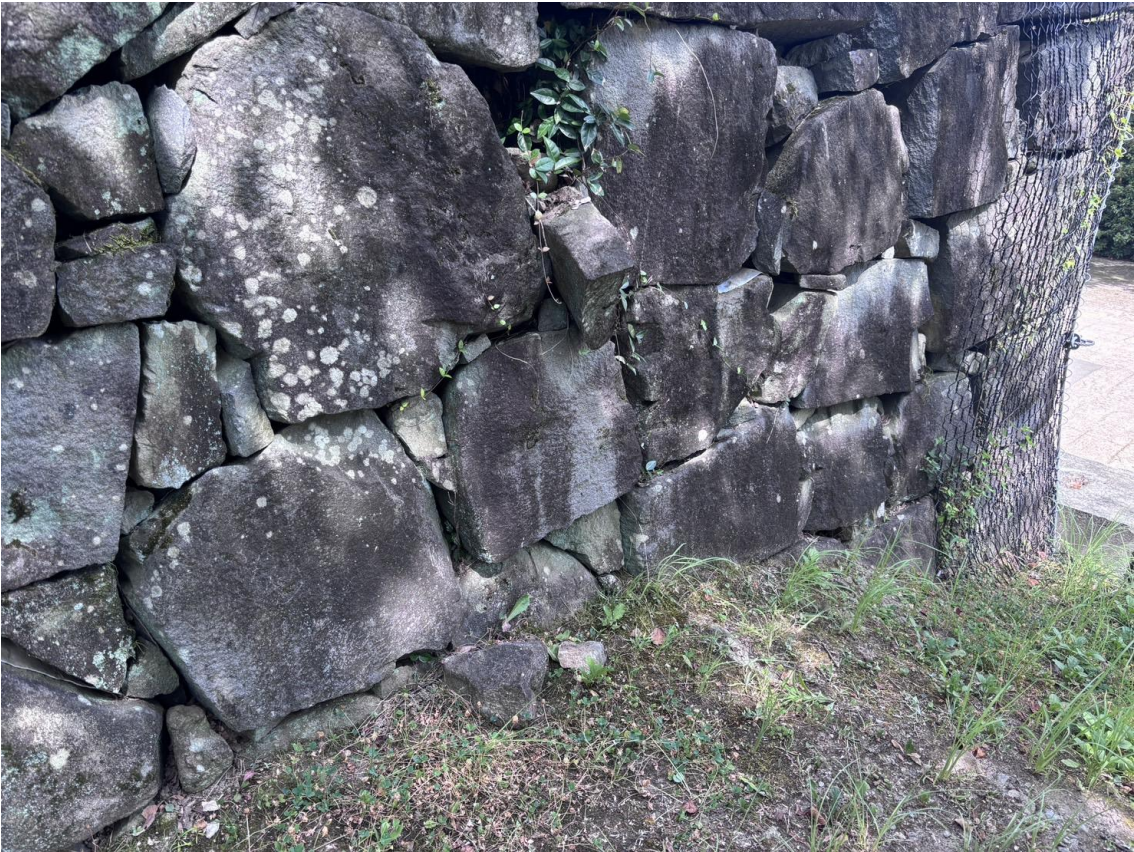
| No. | 被害箇所 | 区分 | 被害状況 |
|---|---|---|---|
| 3 6 | 県立美術館南側 | 石垣等 | 変状、間詰石の落下、法肩の亀裂 |

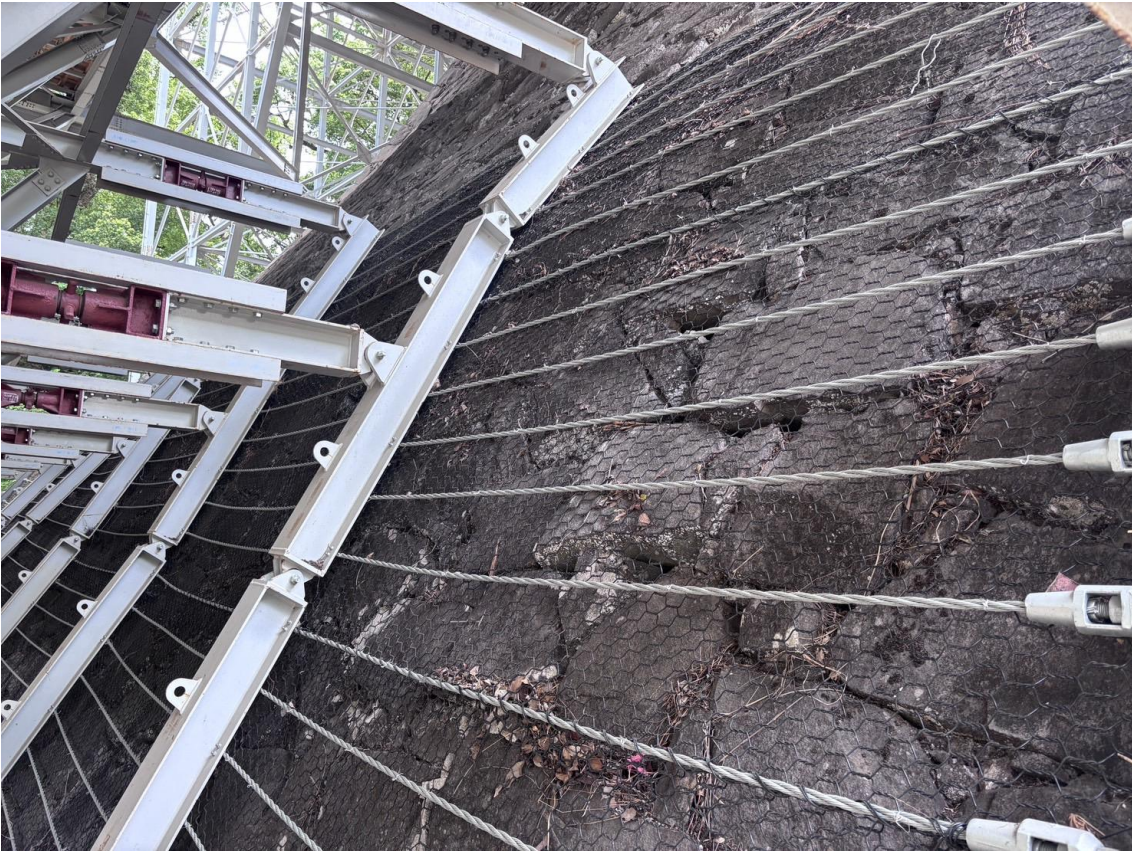
| No. | 被害箇所 | 区分 | 被害状況 |
|---|---|---|---|
| 3 7 | 宇土櫓(五階櫓)下 | 石垣等 | 変状 |

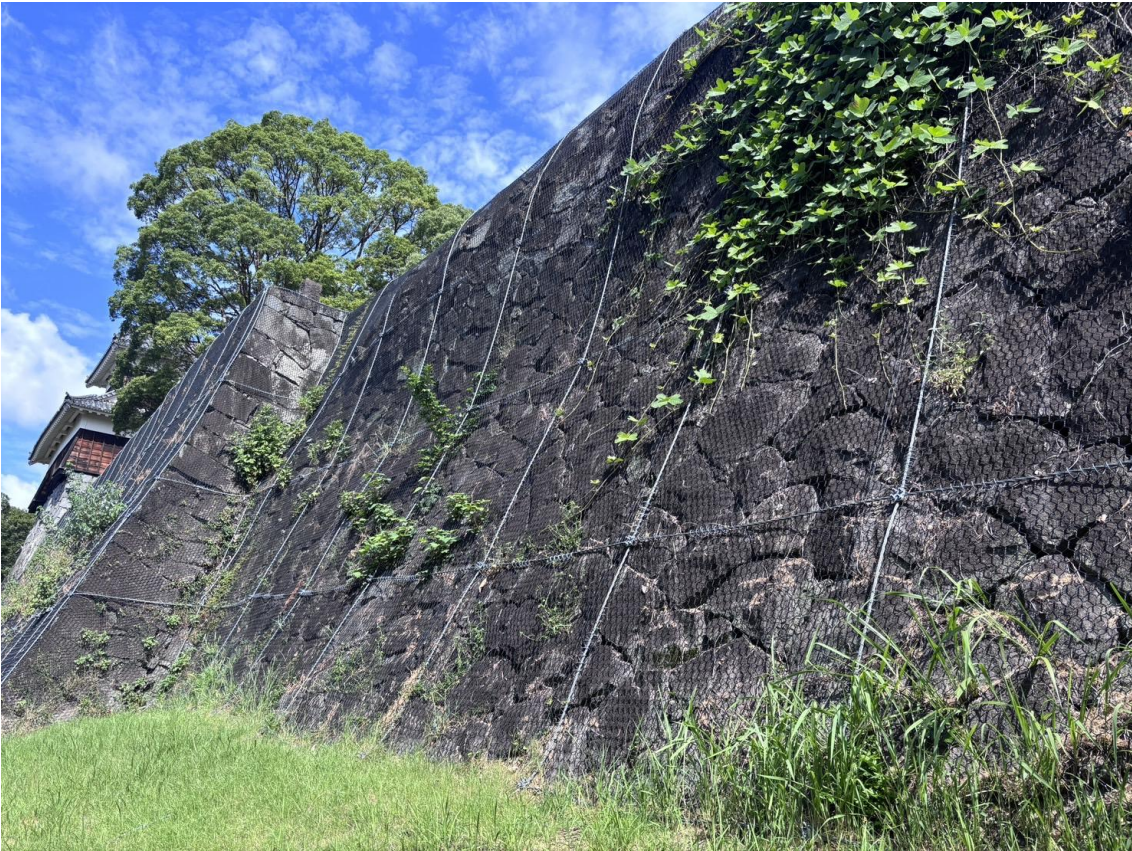
| No. | 被害箇所 | 区分 | 被害状況 |
|---|---|---|---|
| 3 8 | 奉行丸南側 | 石垣等 | 変状 |

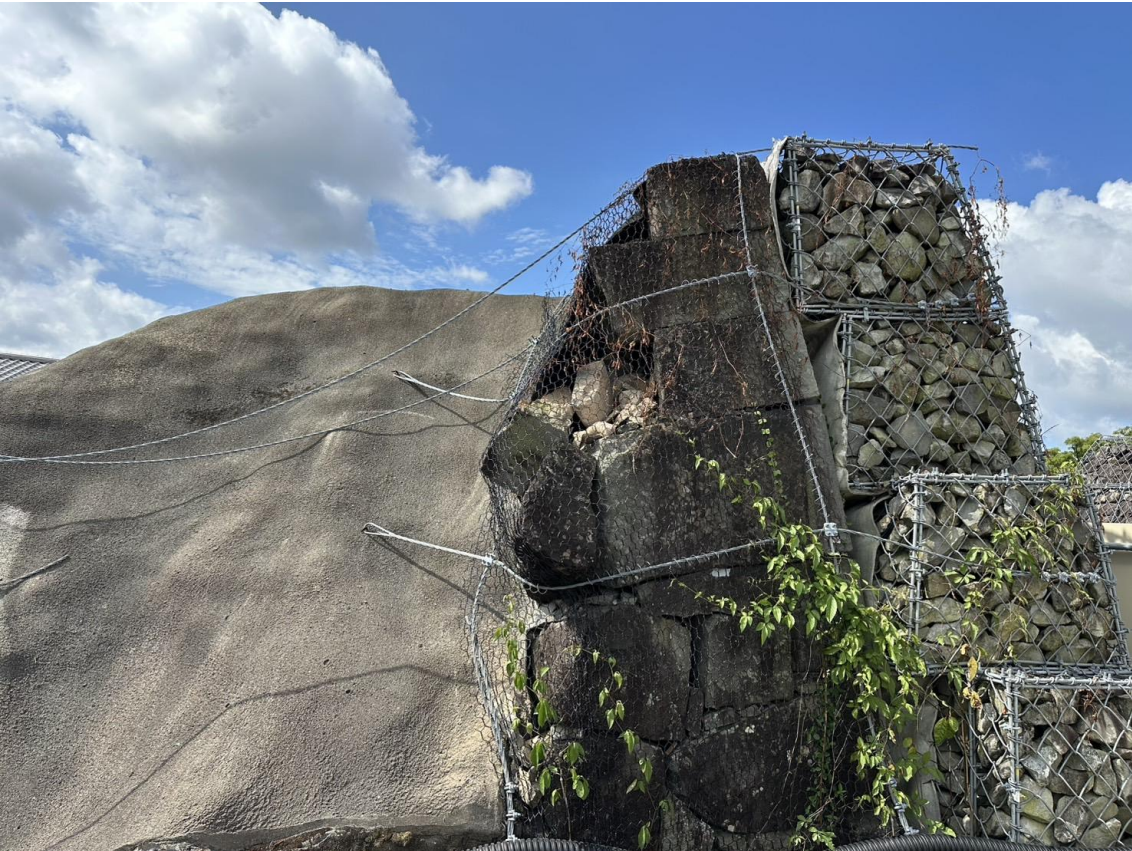
| No. | 被害箇所 | 区分 | 被害状況 |
|---|---|---|---|
| 3 9 | 西大手門北側 | 石垣等 | 変状 |

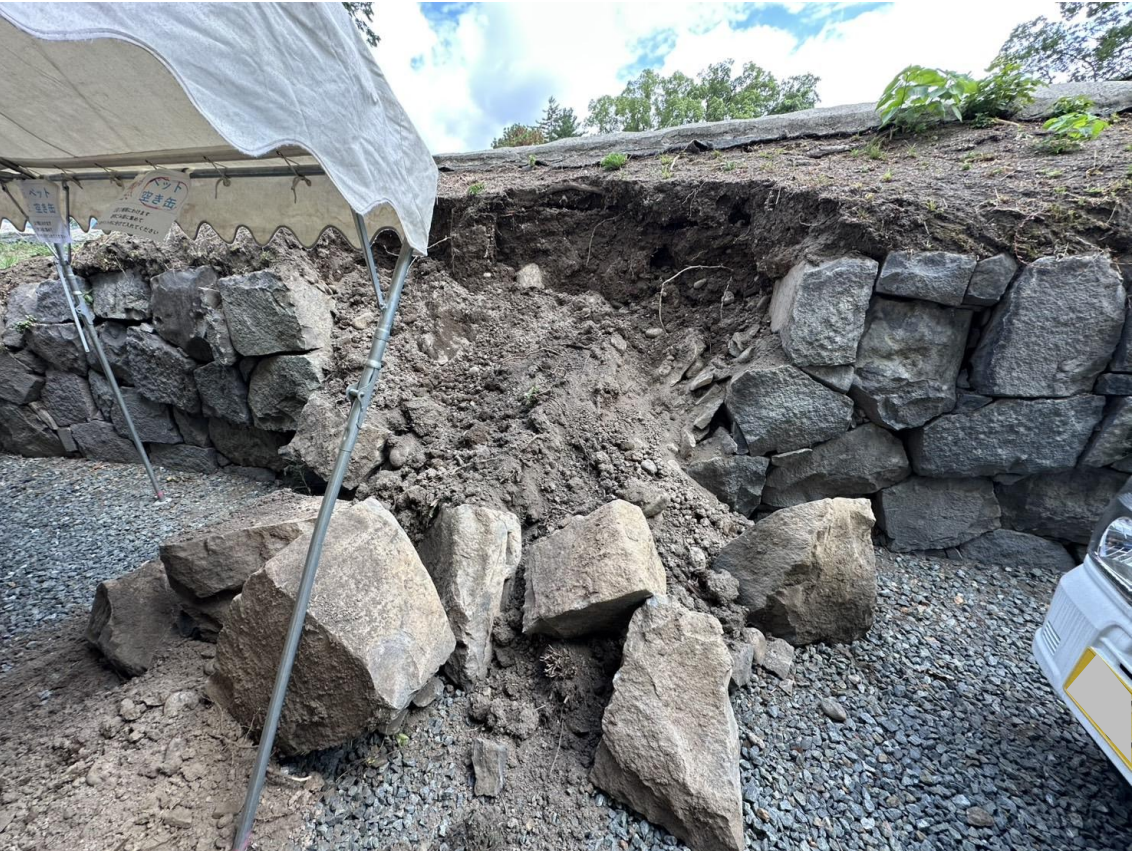
| No. | 被害箇所 | 区分 | 被害状況 |
|---|---|---|---|
| 4 0 | 加藤神社北側（南面） | 石垣等 | 崩落 |

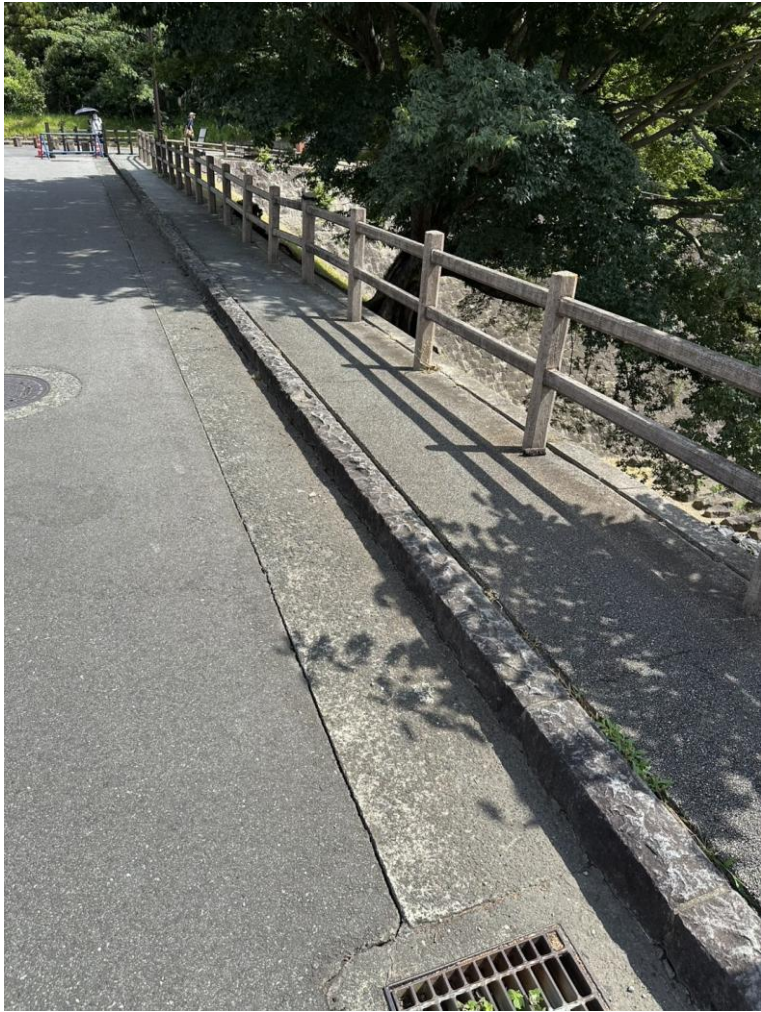
| No. | 被害箇所 | 区分 | 被害状況 |
|---|---|---|---|
| 4 1 | 監物台樹木園前道路法面 | その他 | ひび割れ |

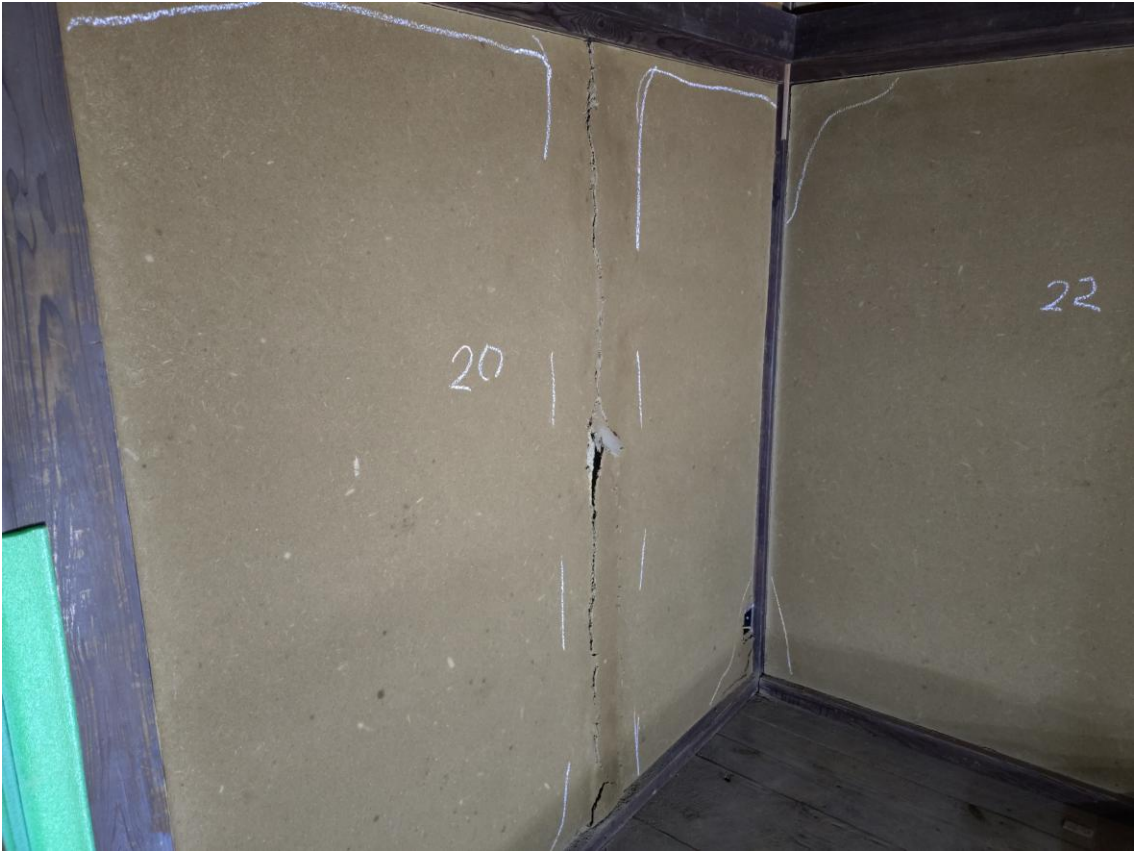
| No. | 被害箇所 | 区分 | 被害状況 |
|---|---|---|---|
| 4 2 | 旧細川刑部邸 | 建造物 | 柱の傾き、土壁のひび割れ |

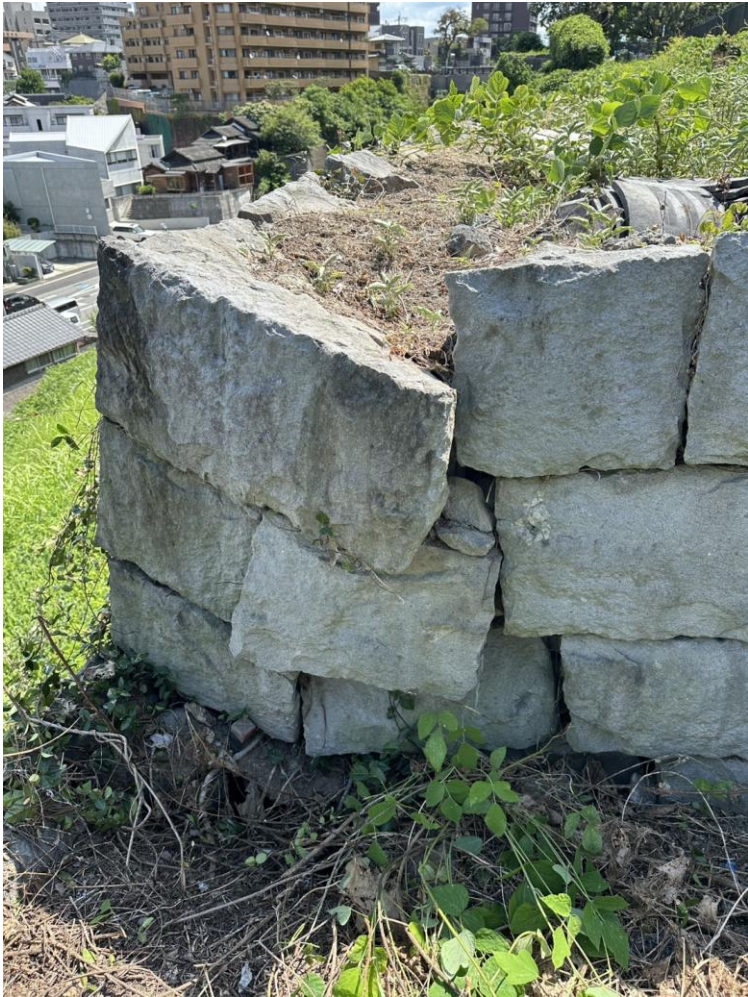
| No. | 被害箇所 | 区分 | 被害状況 |
|---|---|---|---|
| 4 3 | 別館（新詰所）北側<br>（北西隅） | 石垣等 | 変状 |

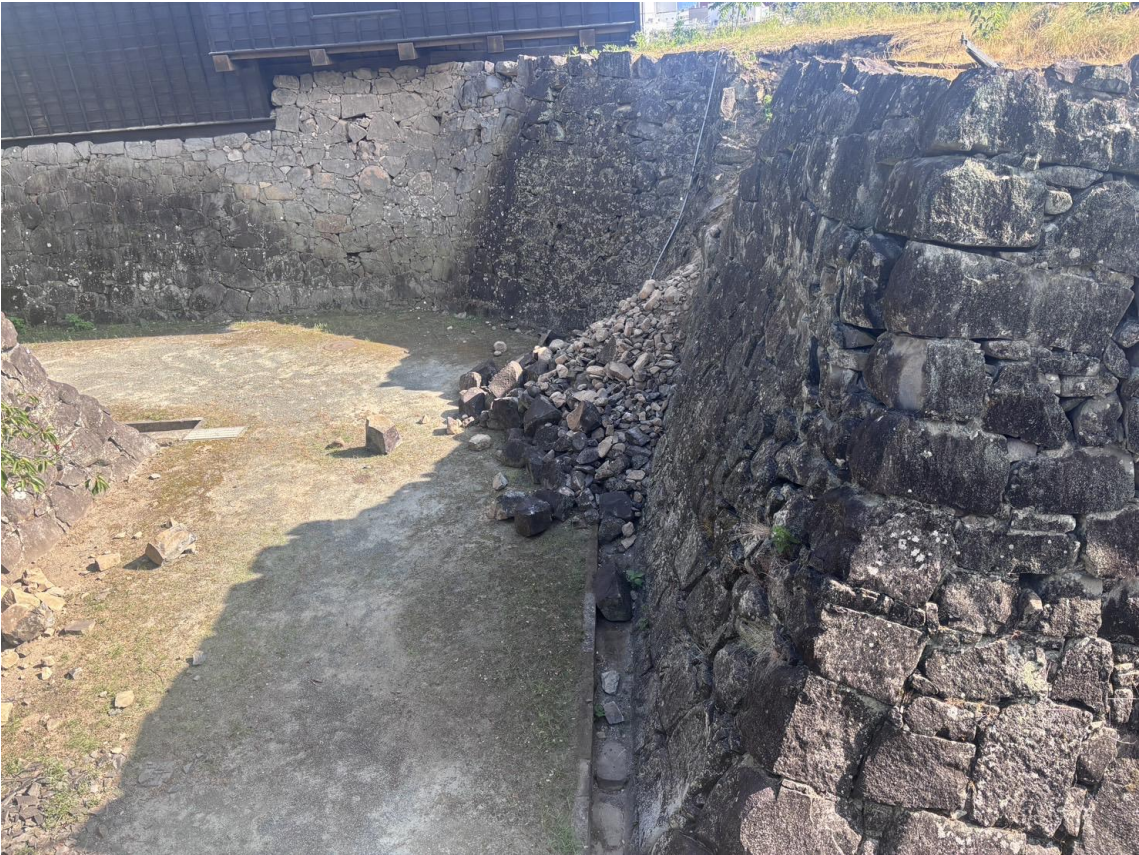
| No. | 被害箇所 | 区分 | 被害状況 |
|---|---|---|---|
| 4 4 | 闇り通路出入口西側 | 石垣等 | 崩落 |

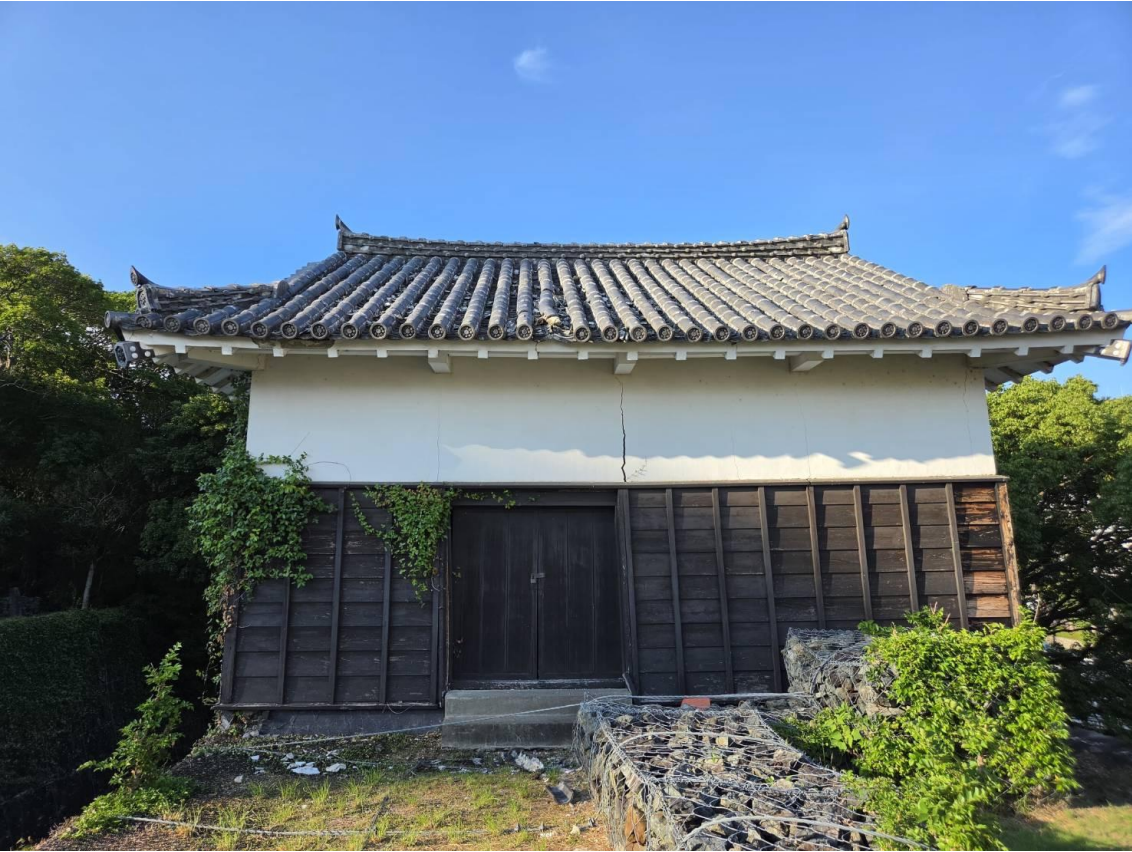
| No. | 被害箇所 | 区分 | 被害状況 |
|---|---|---|---|
| 4 5 | 平御櫓 | 建造物 | 瓦の落下、軒裏漆喰の剥落 |

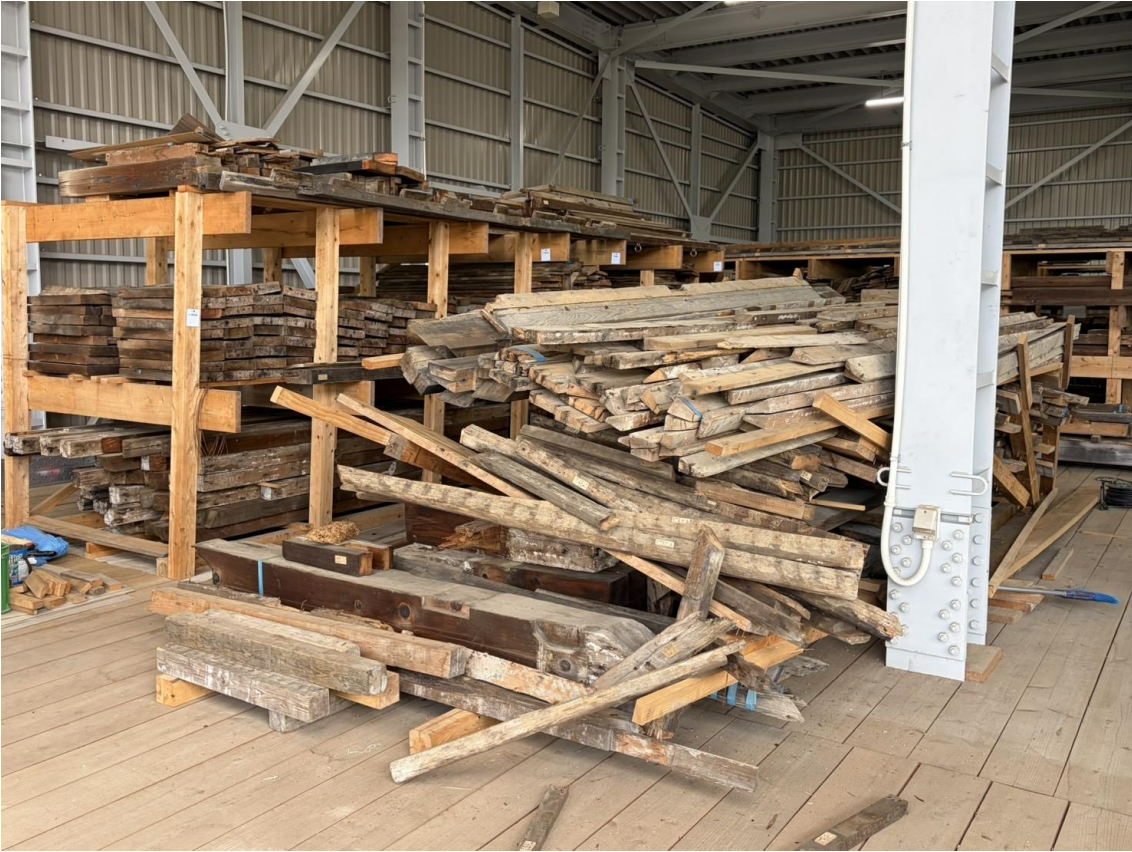
| No. | 被害箇所 | 区分 | 被害状況 |
|---|---|---|---|
| 4 6 | 宇土櫓建築部材 | その他 | 破損 |

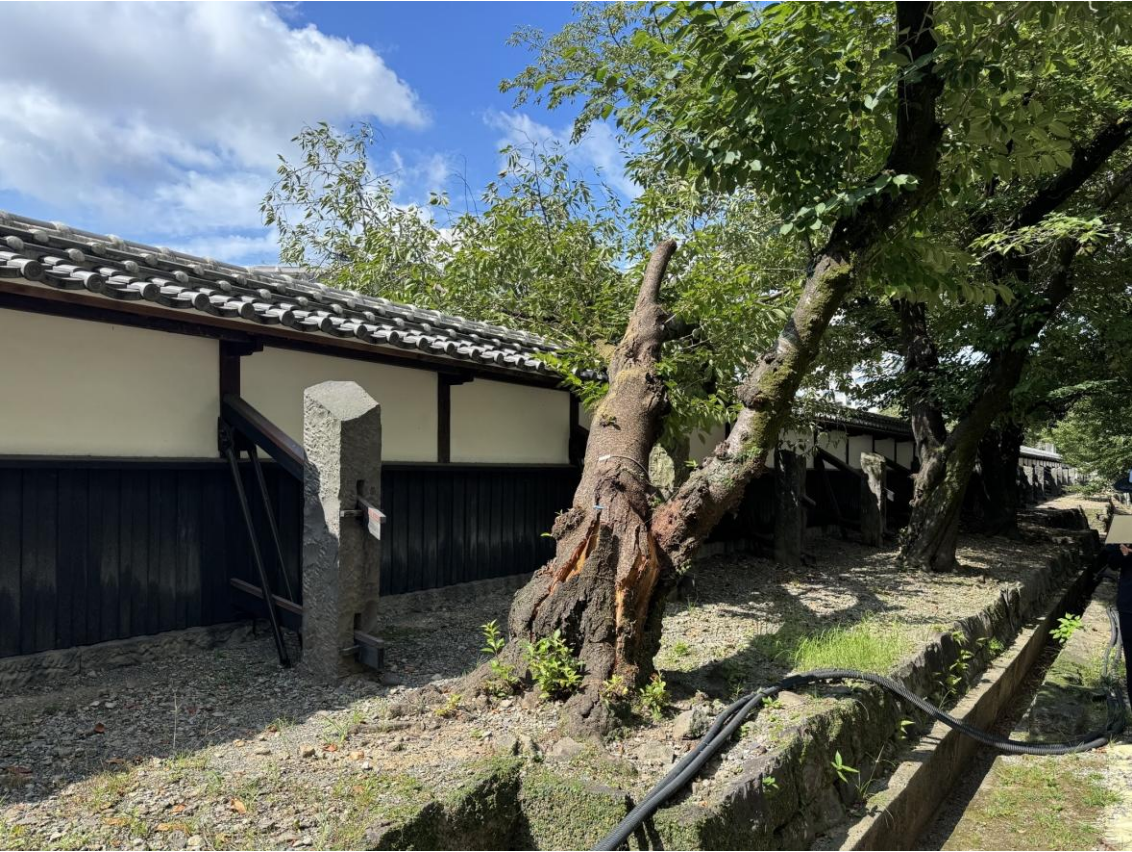
| No. | 被害箇所 | 区分 | 被害状況 |
|---|---|---|---|
| 4 7 | 竹の丸 | その他 | 倒木 |

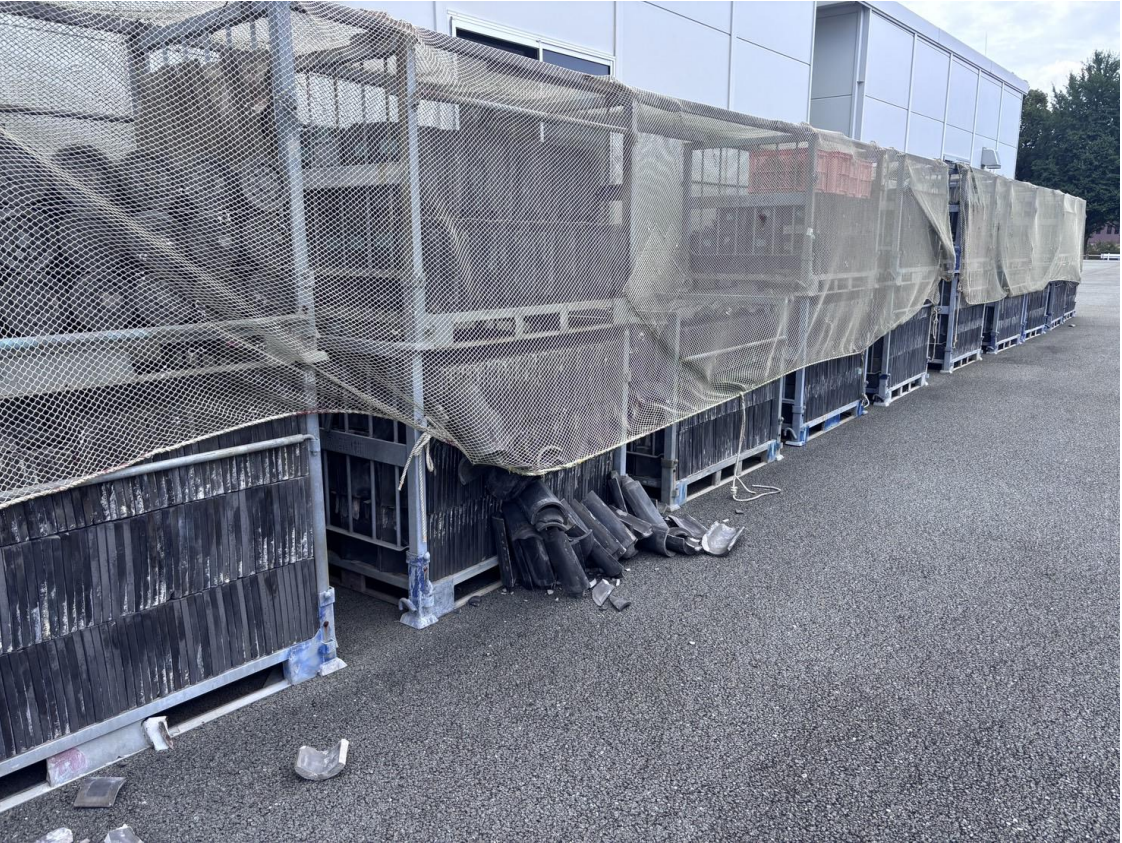
| No. | 被害箇所 | 区分 | 被害状況 |
|---|---|---|---|
| 4 8 | 合庁跡地建築部材 | その他 | 破損 |

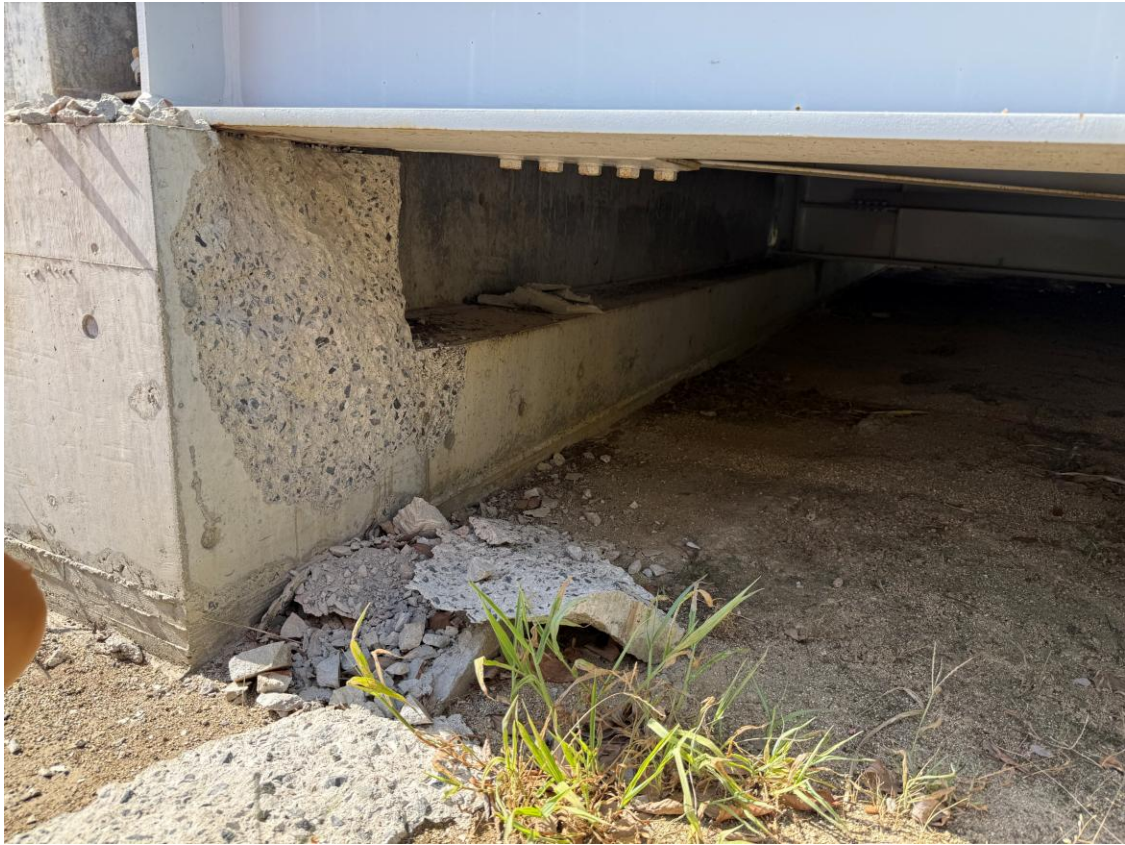
| No. | 被害箇所 | 区分 | 被害状況 |
|---|---|---|---|
| 4 9 | 宇土櫓素屋根 | その他 | 破損 |
