Kumamoto City

### 令和8年熊本地震における熊本城の被害状況について

# 熊本城の被害状況

2026.8.4 17:00現在

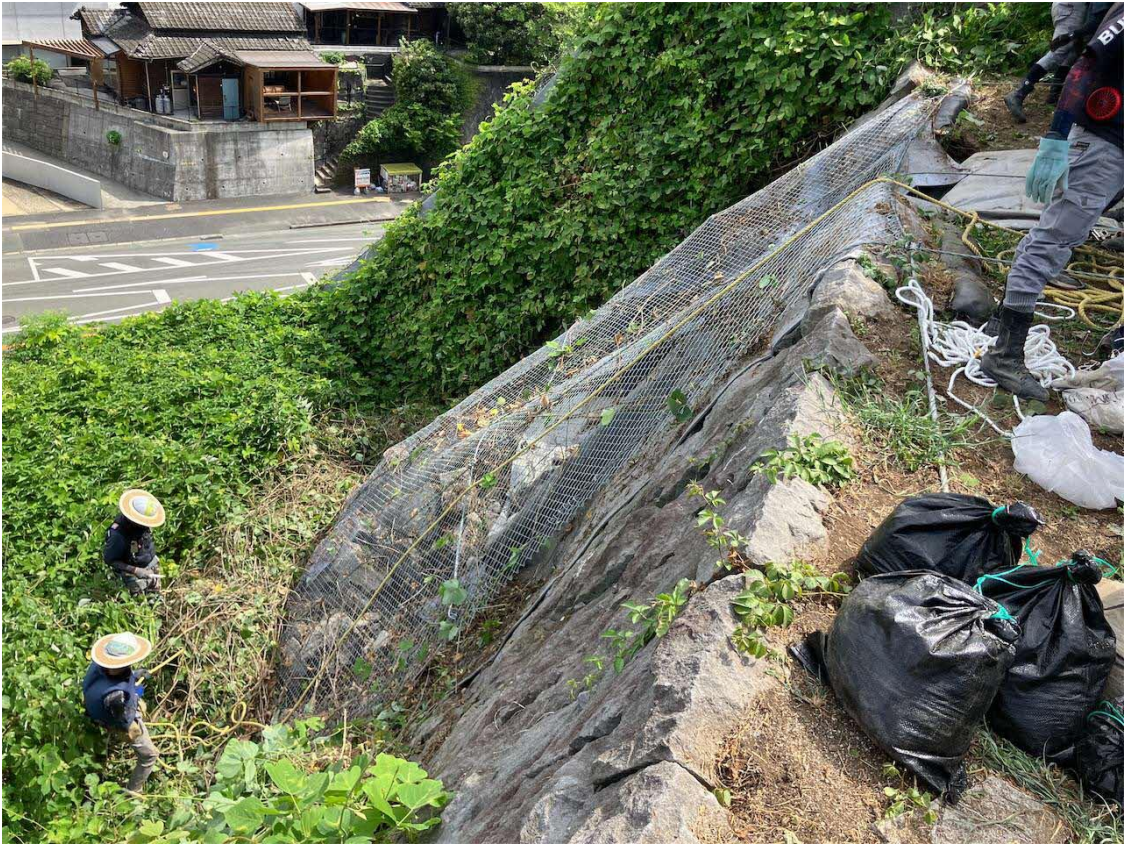
| No. | 被害箇所 | 区分 | 被害状況 |
|---|---|---|---|
| 5 0 | 別館（新詰所）北側 | 石垣等 | 崩落 |

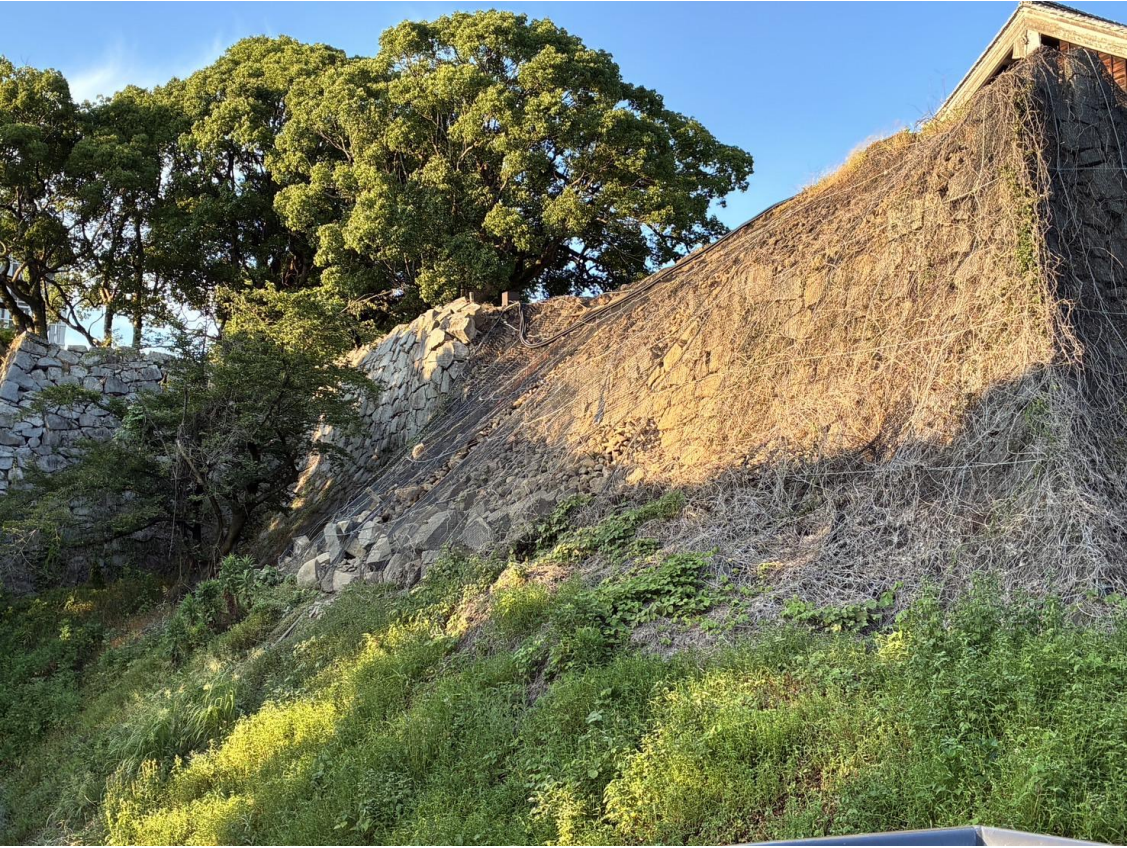
| No. | 被害箇所 | 区分 | 被害状況 |
|---|---|---|---|
| 5 1 | 数寄屋丸（西側） | 石垣等 | 崩落 |

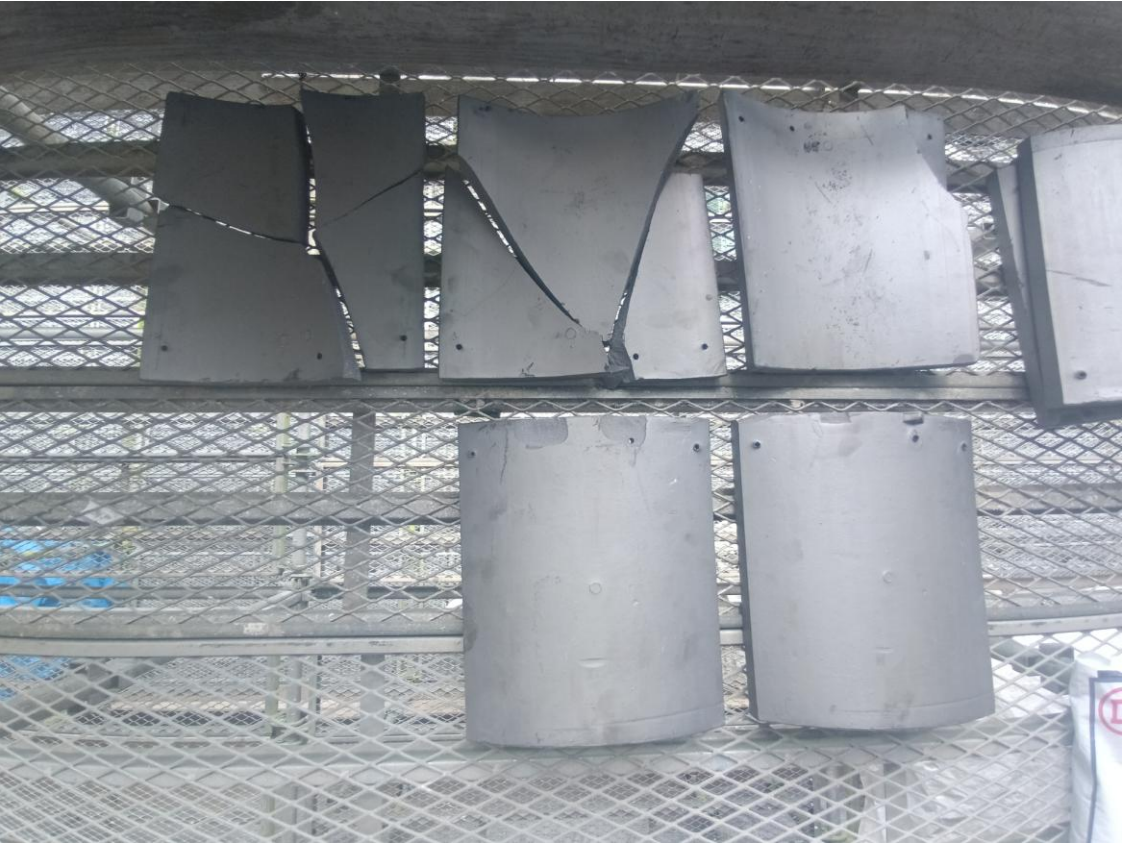
| No. | 被害箇所 | 区分 | 被害状況 |
|---|---|---|---|
| 5 2 | 十四間櫓ほか | 建造物 | 屋根瓦の割れ・土居葺きの破損等 |

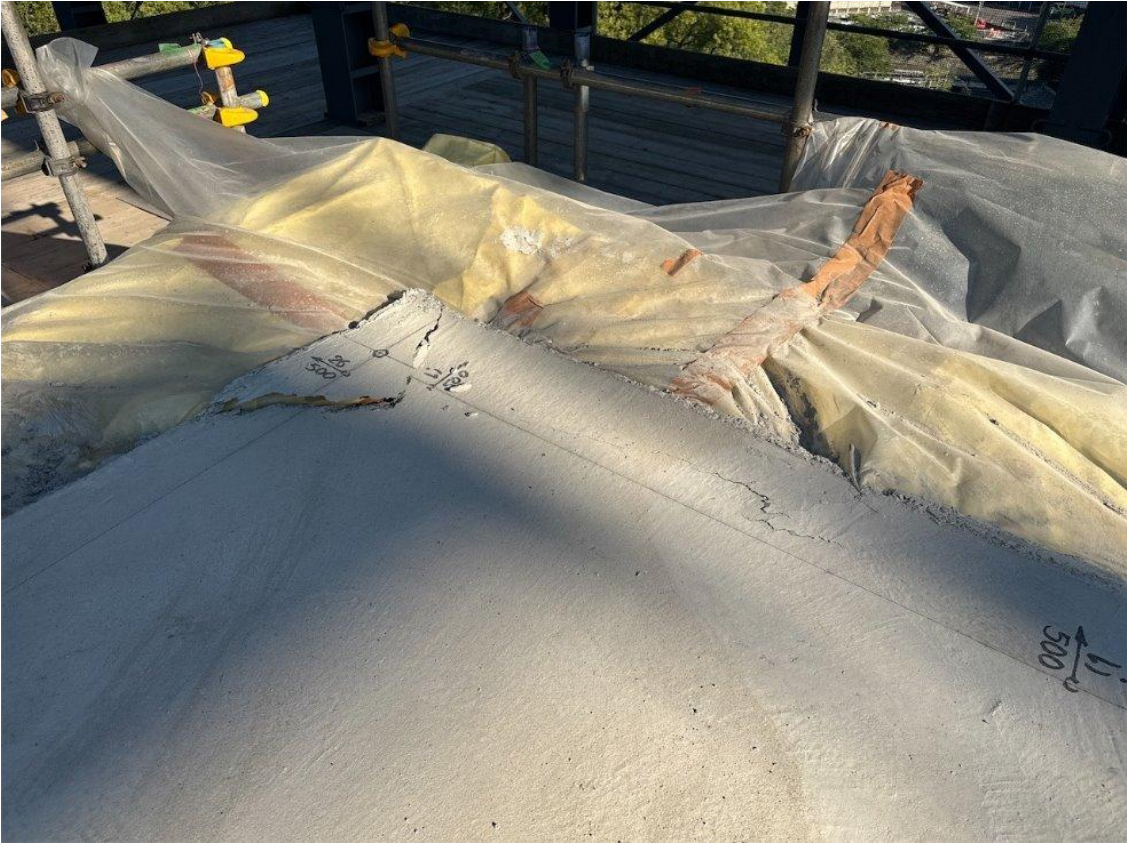
| No. | 被害箇所 | 区分 | 被害状況 |
|---|---|---|---|
| 53 | 飯田丸五階櫓 | 建造物 | コンクリート底板ひび割れ |

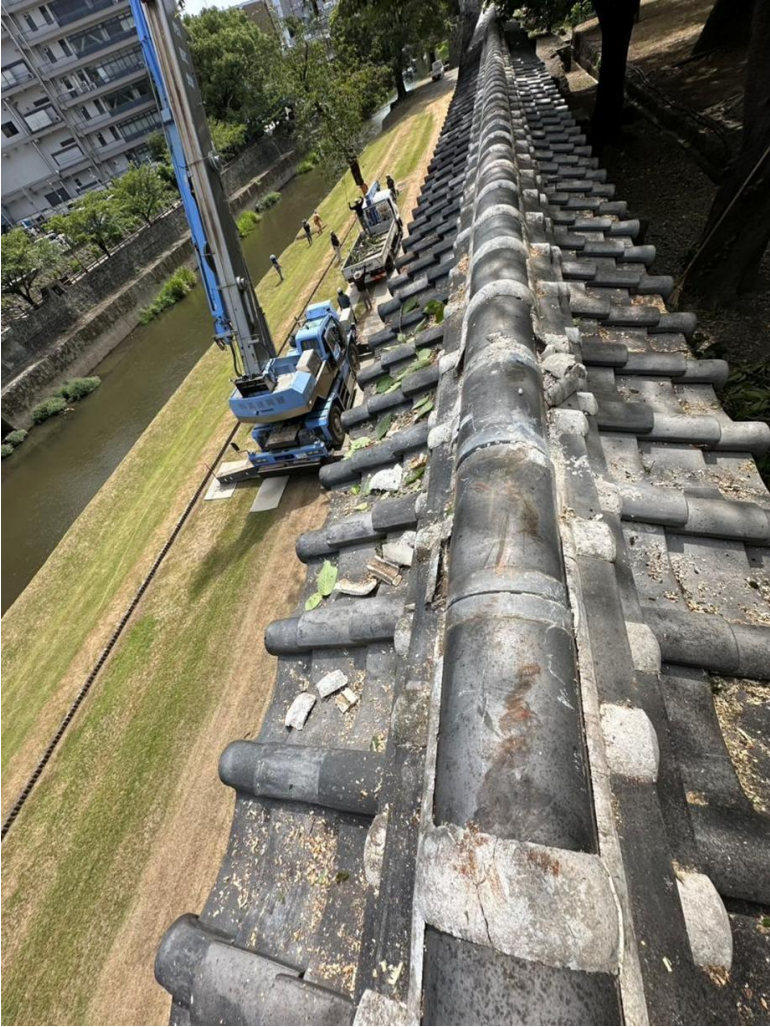
| No. | 被害箇所 | 区分 | 被害状況 |
|---|---|---|---|
| 54 | 長堀 | 建造物 | 屋根瓦の目地漆喰破損 |

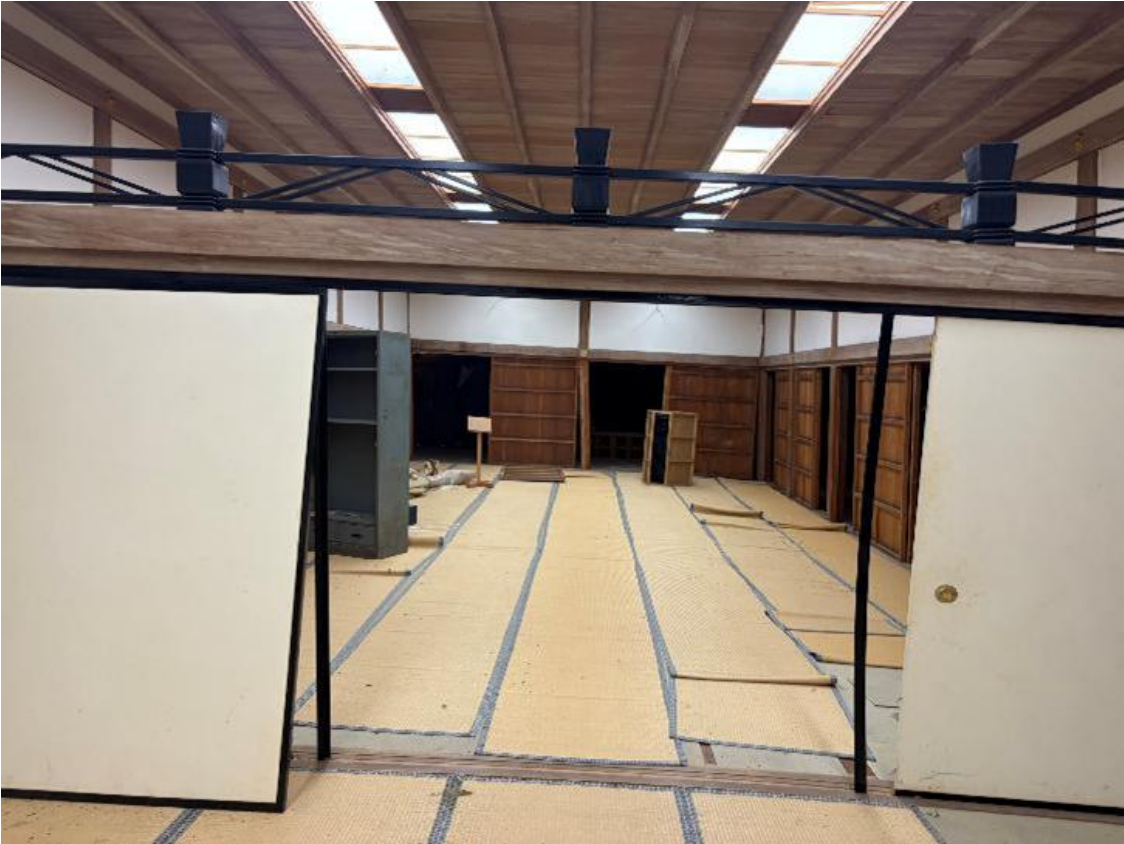
| No. | 被害箇所 | 区分 | 被害状況 |
|---|---|---|---|
| 55 | 数寄屋丸二階御広間 | 建造物 | 建物の歪み拡大等 |

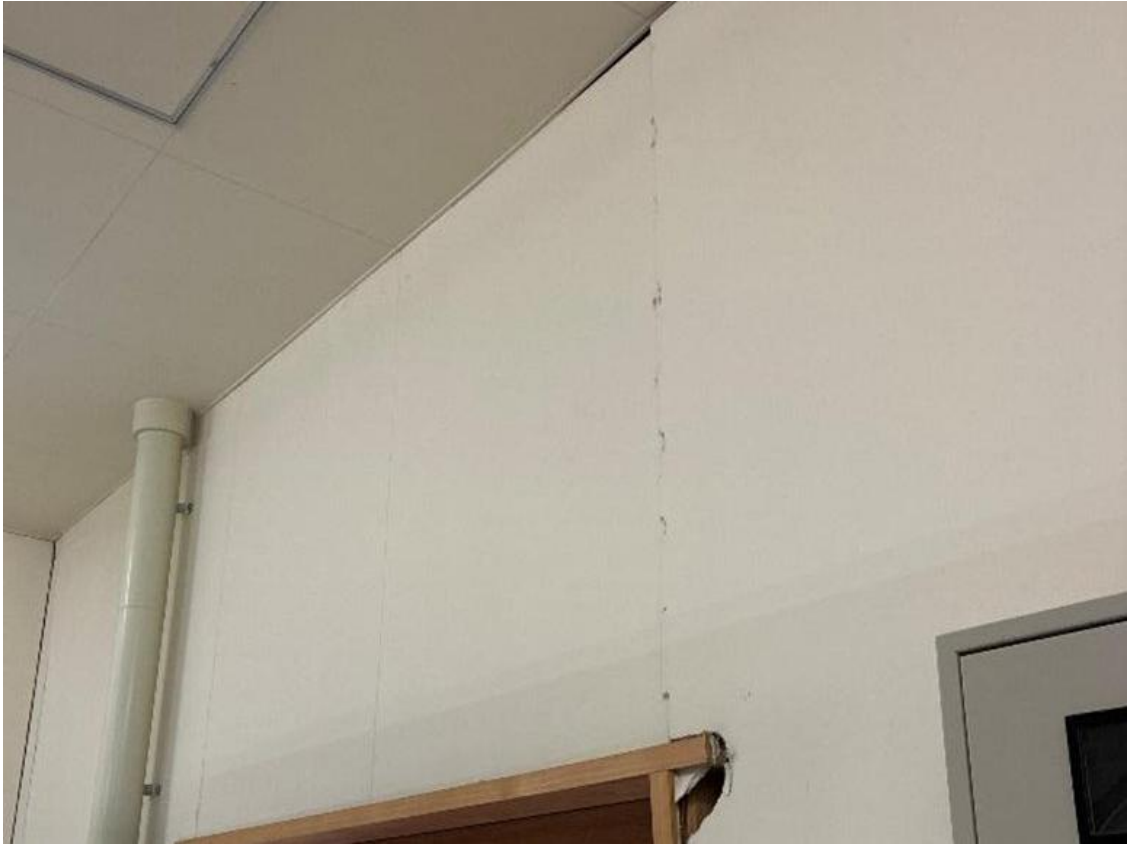
| No. | 被害箇所 | 区分 | 被害状況 |
|---|---|---|---|
| 56 | 長局櫓 | 建造物 | 内部ボードのひび割れ等 |

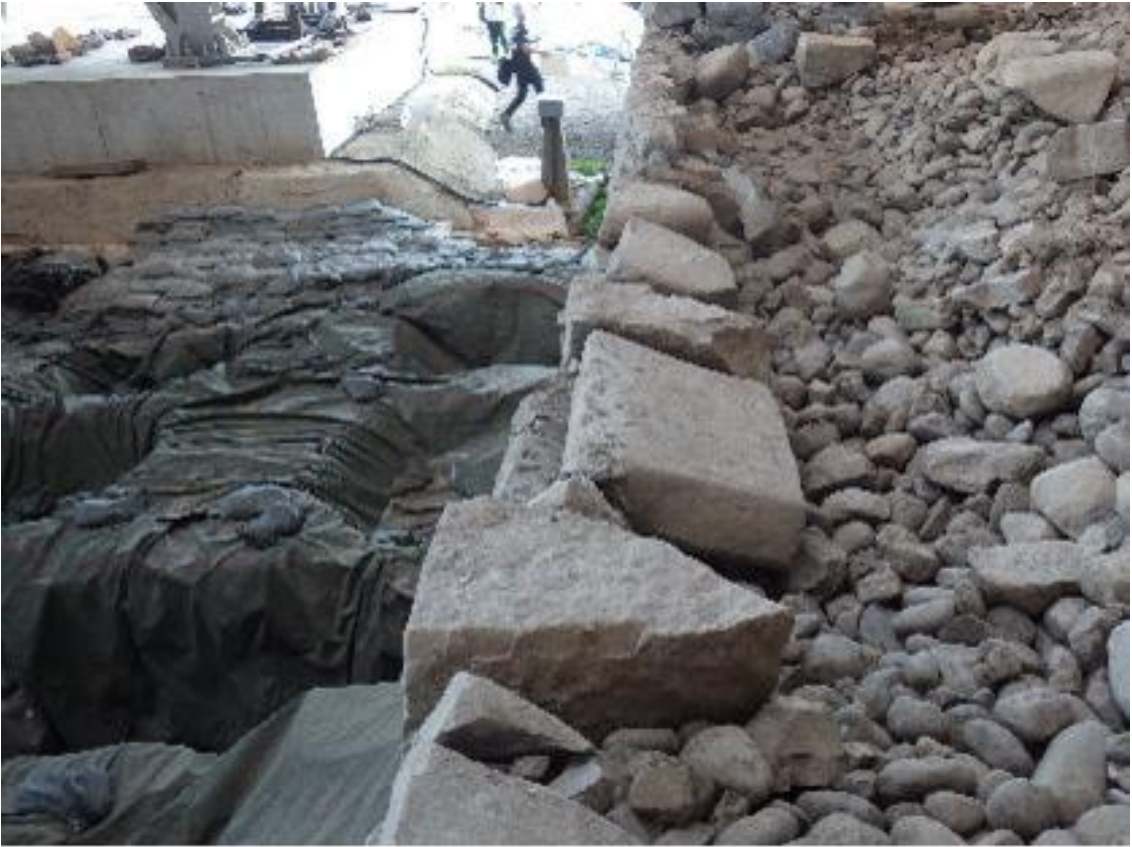
| No. | 被害箇所 | 区分 | 被害状況 |
|---|---|---|---|
| 57 | 宇土櫓五階櫓穴蔵 | 石垣等 | 変状（築石のずれ） |

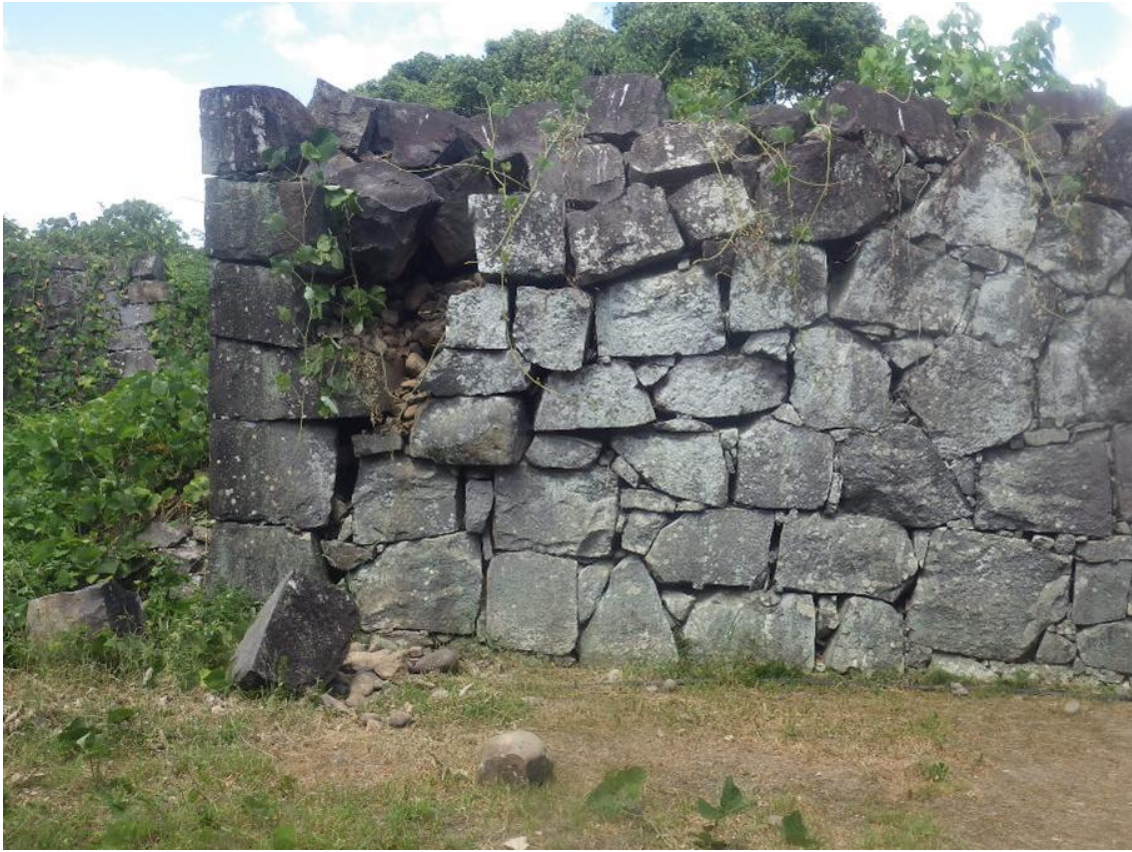
| No. | 被害箇所 | 区分 | 被害状況 |
|---|---|---|---|
| 58 | 飯田丸曲輪側西側 | 石垣等 | 崩落拡大 |

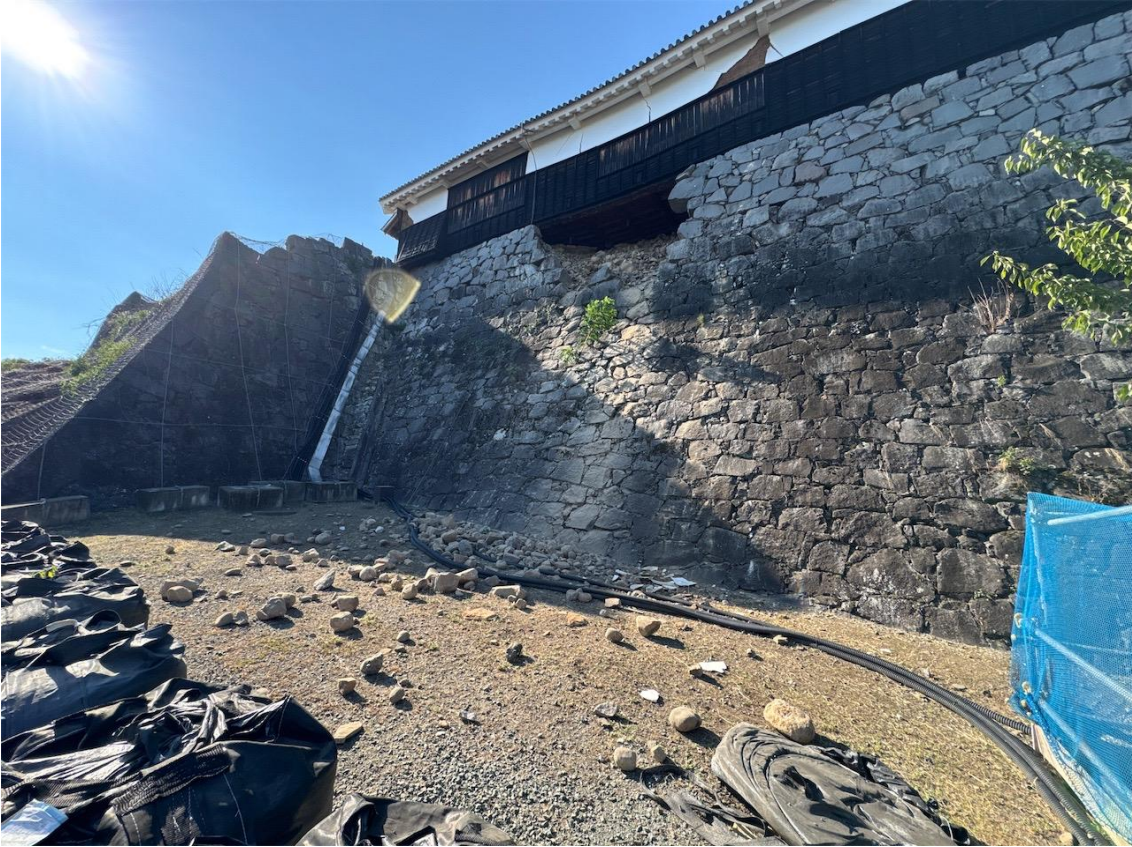
| No. | 被害箇所 | 区分 | 被害状況 |
|---|---|---|---|
| 59 | 数寄屋丸二階御広間下 | 石垣等 | 栗石の落下 |
