【撤去一覧】

【写真】

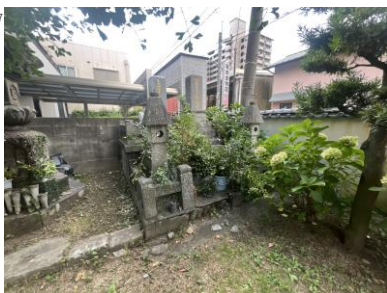
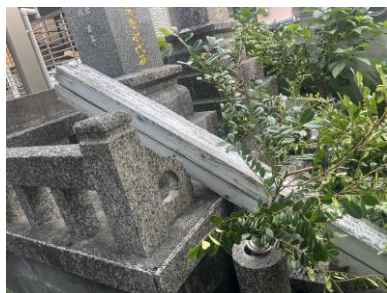
| 管理番号 | タイトル | サイン種別 | 材質 | エリア | 住所（詳細） | その他の異常がある場合や備考について記載 | 緯度・経度情報 |
|---|---|---|---|---|---|---|---|
| 337 | 豪潮律師建立の宝篋印標柱 | HT 標柱 | 木 | 中央区 | 熊本県熊本市中央区出水1丁目1－56標柱 | 標柱サイン根本から折れ | 32.788577,130.731988 |

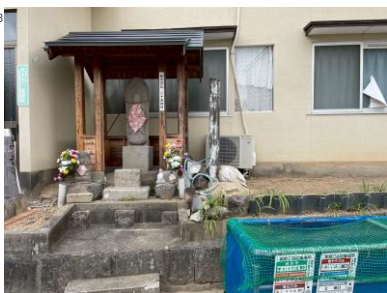
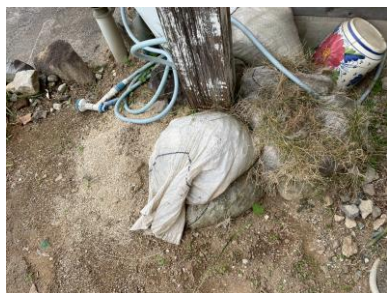
| 管理番号 | タイトル | サイン種別 | 材質 | エリア | 住所（詳細） | その他の異常がある場合や備考について記載 | 緯度・経度情報 |
|---|---|---|---|---|---|---|---|
| 403 | 放牛石仏標木 | HT 標柱 | 木 | 西区 | 熊本県熊本市西区横手4丁目7－5 | 設置年1989年。非常に危険。倒れそう 土のう袋で補強有り | 32.802819,130.688425 |

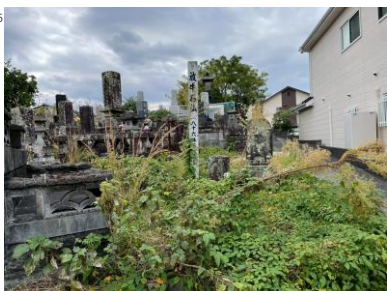
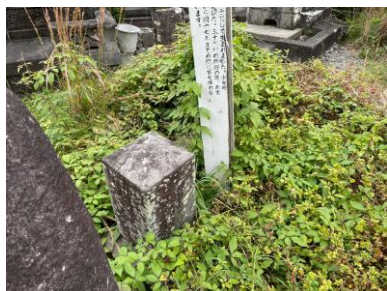
| 管理番号 | タイトル | サイン種別 | 材質 | エリア | 住所（詳細） | その他の異常がある場合や備考について記載 | 緯度・経度情報 |
|---|---|---|---|---|---|---|---|
| 405 | 放牛石仏（八十六体目） | HT 標柱 | 木 | 西区 | 熊本県熊本市西区島崎2丁目33－30 | グラつき有り 倒れそう | 32.806111,130.688536 |

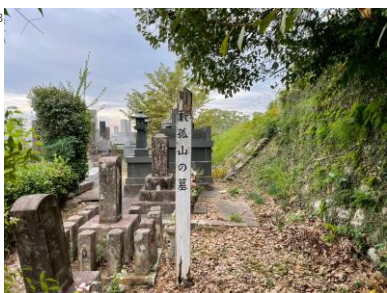
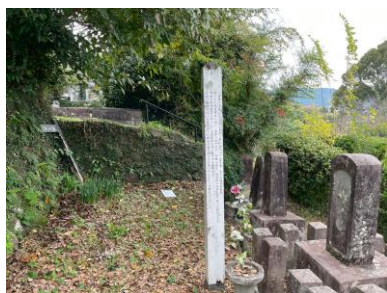
| 管理番号 | タイトル | サイン種別 | 材質 | エリア | 住所（詳細） | その他の異常がある場合や備考について記載 | 緯度・経度情報 |
|---|---|---|---|---|---|---|---|
| 423 | 藪孤山の墓標木 | HT 標柱 | 木 | 西区 | 熊本県熊本市西区花園4丁目13－20 | 緯度・経度に相違あり | 32.8180012,130.6870827 |

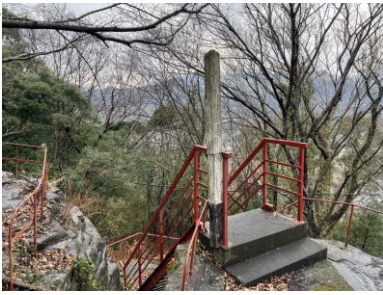
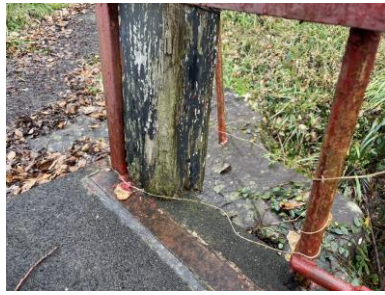
| 管理番号 | タイトル | サイン種別 | 材質 | エリア | 住所（詳細） | その他の異常がある場合や備考について記載 | 緯度・経度情報 |
|---|---|---|---|---|---|---|---|
| 805 | 八枚石 標木 | HT 標柱 | 木 | 西区 | 熊本市西区春日4丁目45 | 手すりに針金で固定。 | 32.796894, 130.683715 |

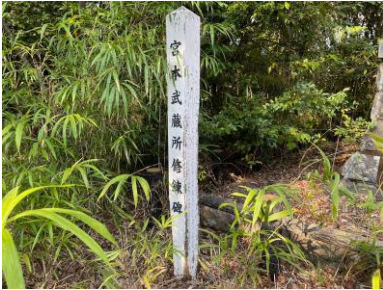
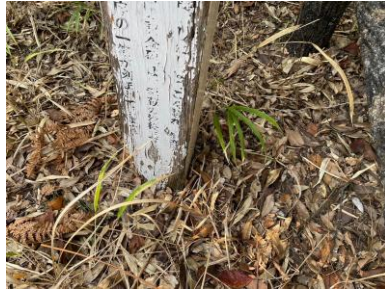
| 管理番号 | タイトル | サイン種別 | 材質 | エリア | 住所（詳細） | その他の異常がある場合や備考について記載 | 緯度・経度情報 |
|---|---|---|---|---|---|---|---|
| 811 | 宮本武蔵所修練碑 標 | HT 標柱 | 木 | 西区 | 熊本市西区 | 木の腐食が進行。視認性が低下。 | 32.820553, 130.621532 |
