本庁舎に関するこれまでの検討経緯と 今後の検討方針(案)について

平成30年12月18日

政策局 政策企画課

議会棟について

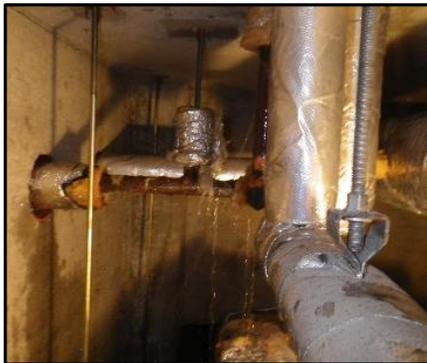
スプリンクラー配水管の劣化状況
【耐用年数:25年、経過年数:37年】
管の腐食箇所から水漏れが発生
(議会棟2階)

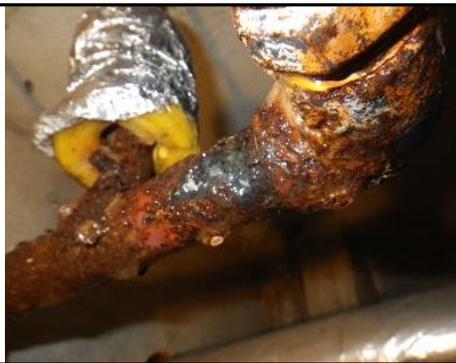
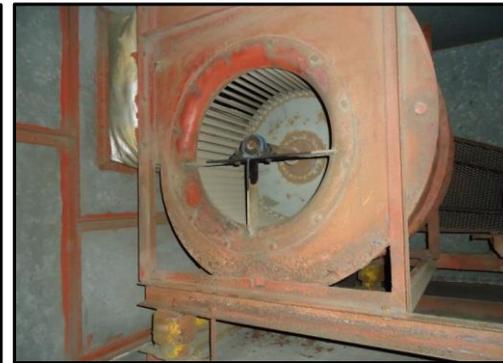
空調用外気ファンの劣化状況
【耐用年数:20年、経過年数:37年】
全体に錆が浮き、異音が発生
(行政棟15階)

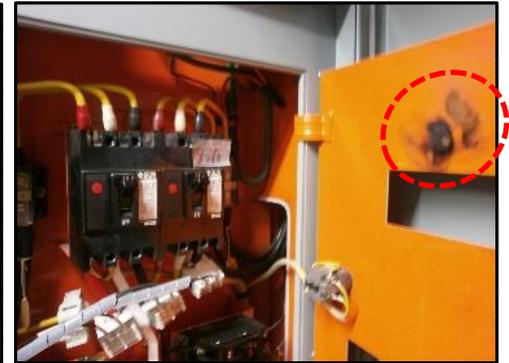
分電盤の劣化状況
【耐用年数:30年、経過年数:37年】
配線が焼けて蓋に焦げ跡が発生
(行政棟8階)

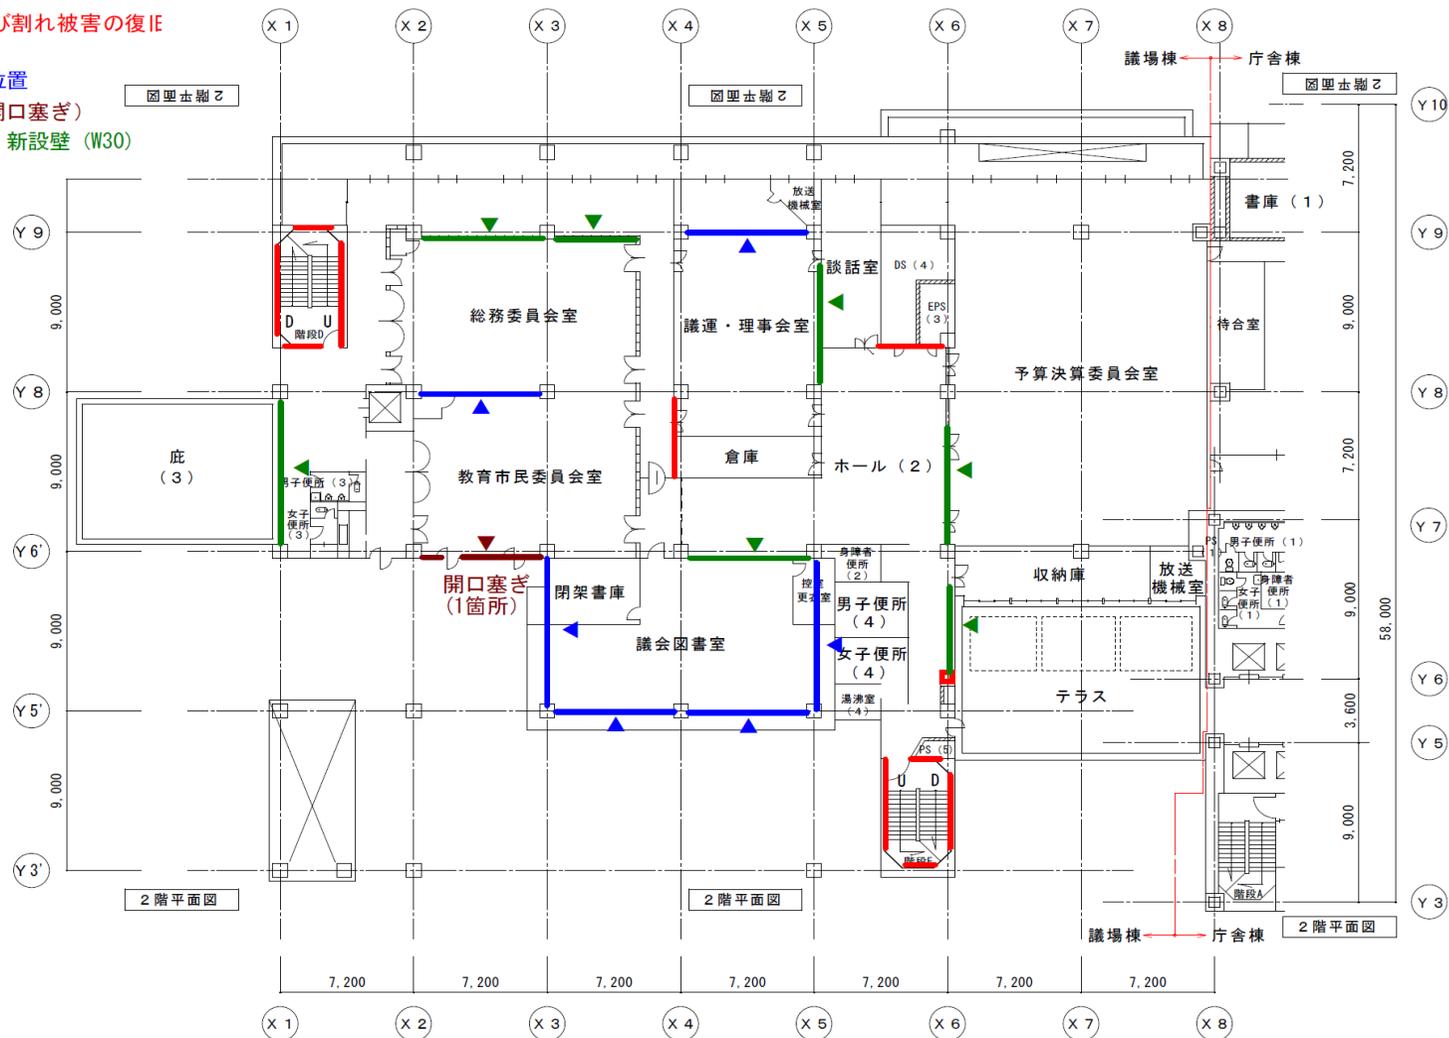
○ 2階平面図

赤印：地震によるひび割れ被害の復旧
(恒久復旧)

▲：鉄骨ブレース位置

▲：既存壁改修（開口塞ぎ）

▲：既存壁撤去後 新設壁（W30）

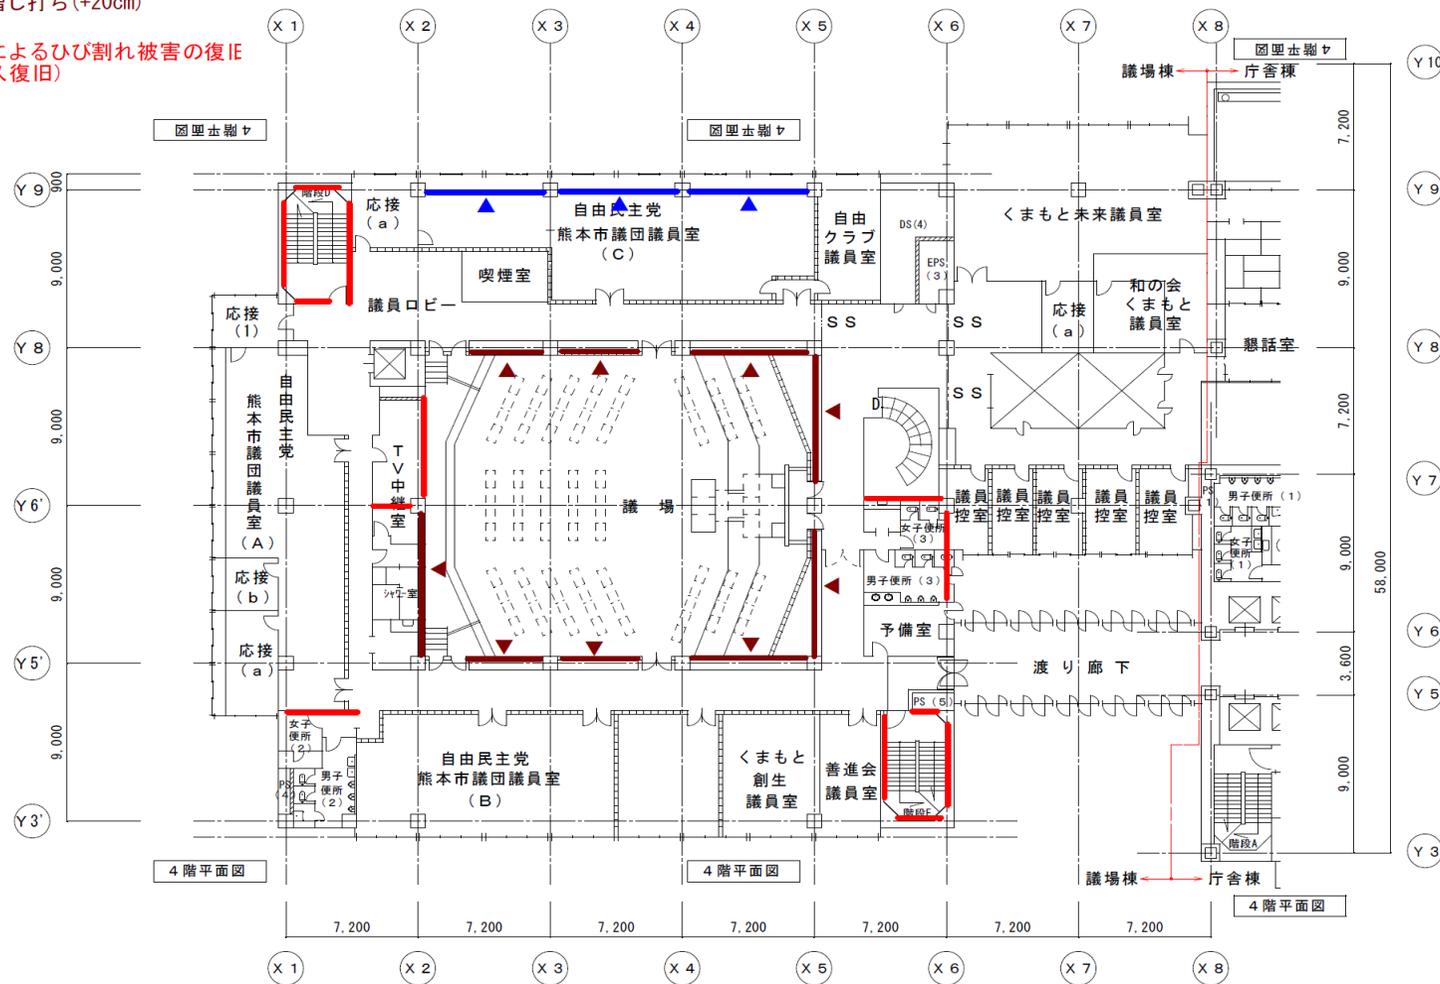
○ 4 階平面図

赤印：地震によるひび割れ被害の復旧
(恒久復旧)

▲：鉄骨ブレース位置

▲：既存壁増し打ち(+20cm)

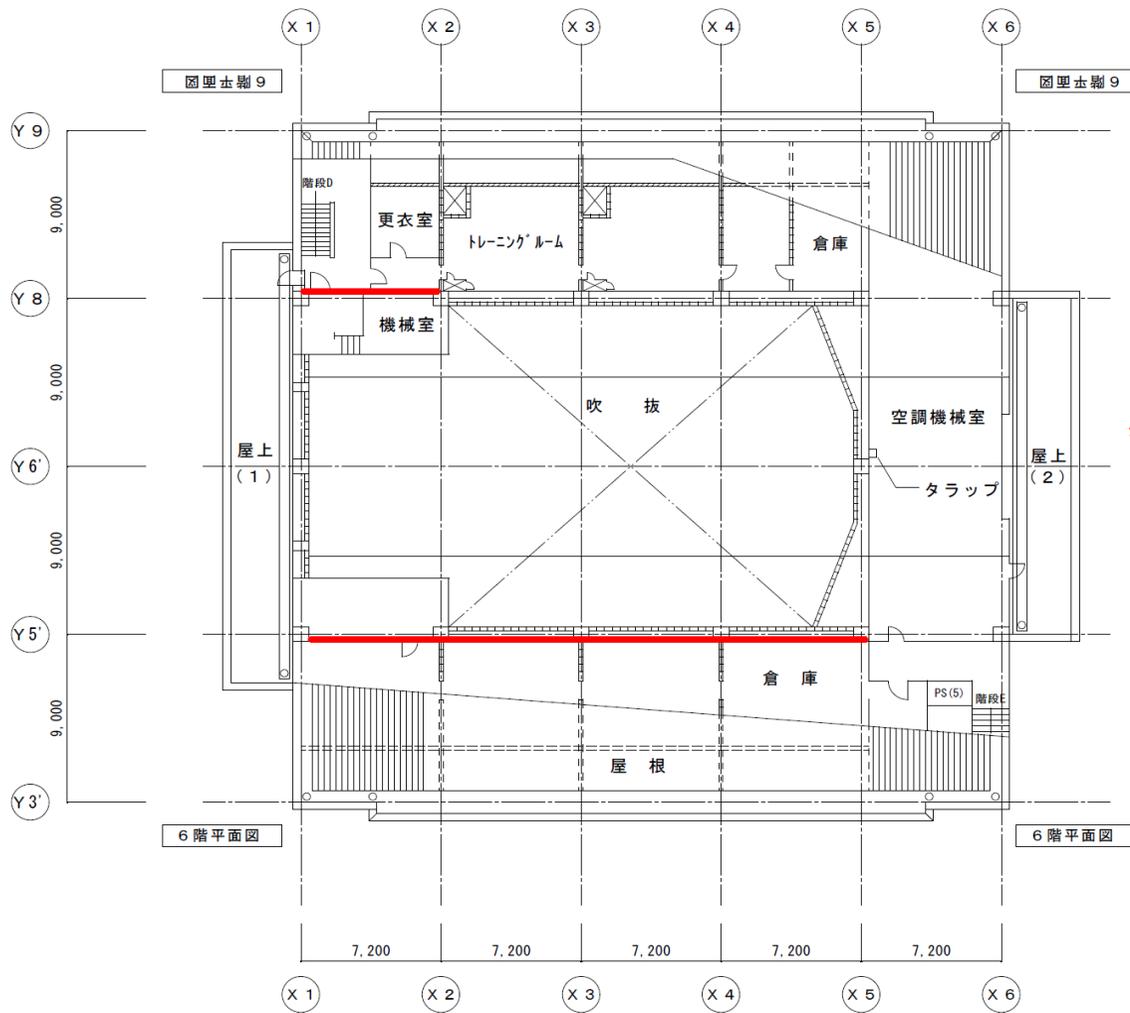
参考 1 平成29年度調査における耐震補強計画の各階平面図 ○ 6階平面図

赤印：地震によるひび割れ被害の復旧
(恒久復旧)
