### 3 再発・類似事例の発生状況

## 【2】「グリセリン浣腸実施に伴う直腸穿孔」(医療安全情報 No. 3) について

## 【3】「輸液ポンプ等の流量の確認忘れ」（医療安全情報 No. 13）について

## 【4】共有すべき医療事故情報「ベッドからベッドへの患者移動に関連した医療事故」(第13回報告書)について

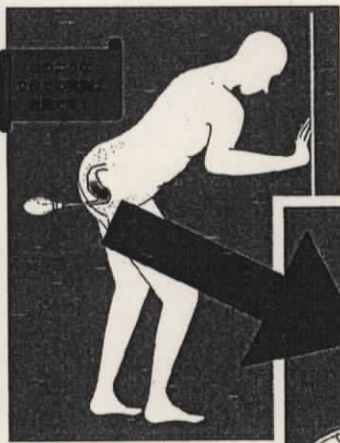
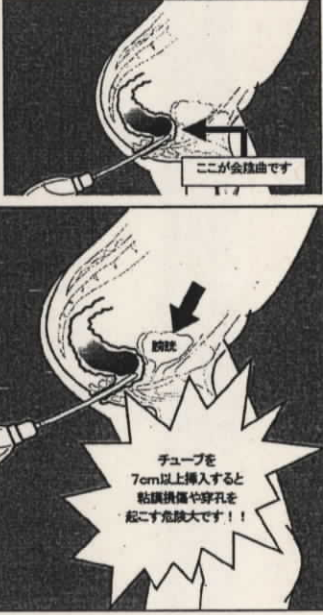
イラスト提供：  
タイコメディックス株式会社

X線透視下で立位での直腸壁とチューブの角度を確認し作成しています

肛門管の長さは約3cmです。肛門から約6-7cm挿入すると直腸前壁（会陰曲）にぶつかります。7cm以上のチューブ挿入は危険です！！チューブ先端に抵抗を感じたら少し引き戻し、痛みや違和感を観察しながらチューブ挿入は適切な長さ（5～6cm）を挿入しましょう。
