医療事故情報収集等事業 「医療安全情報 No. 99」の提供について

# 医療 安全情報

No.99 2015年2月

## 胸腔ドレーン挿入時の左右の取り違い

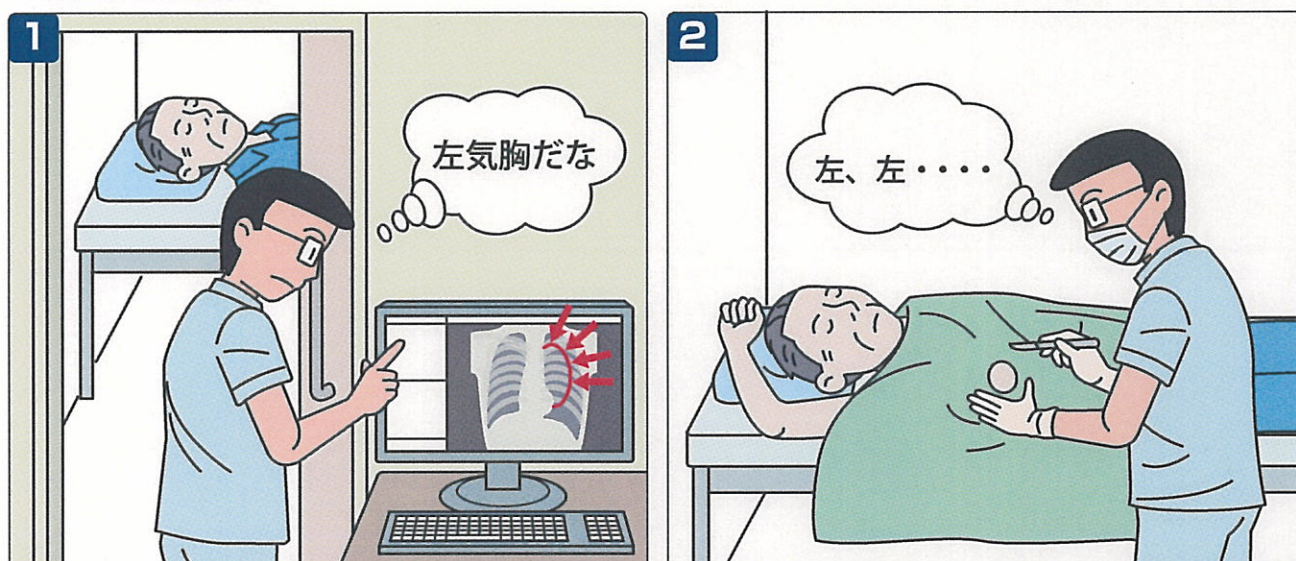
### 事例1のイメージ

**胸腔ドレーンの挿入または胸腔穿刺の際、左右を取り違えた事例が報告されています。全て、処置直前に部位の確認を行わなかった事例です。**

左気胸の患者に胸腔ドレーンを挿入することになった。普段、患者は座位で待っており、処置直前に体位を整えるが、今回は医師が診察室に入室すると、すでに患者は右側から処置をする向きでベッドに仰臥位になっていた。医師はその向きが正しいと思い込み、右胸部にマーキングし、ドレーンを挿入した。その後、ドレーンのエアリークがないことに気づき、誤って右側に挿入したことが分かった。

- ・画像や同意書などに基づいて、医師と介助につく看護師で患者名・穿刺の位置・処置時の体位を確認する。
- ・処置直前に画像を見て、穿刺予定位置と照合する。
