医療事故情報収集等事業 「医療安全情報 No. 83」の提供について

医療  
安全情報

# 脳脊髄液ドレナージ回路 を開放する際の誤り

No.83 2013年10月

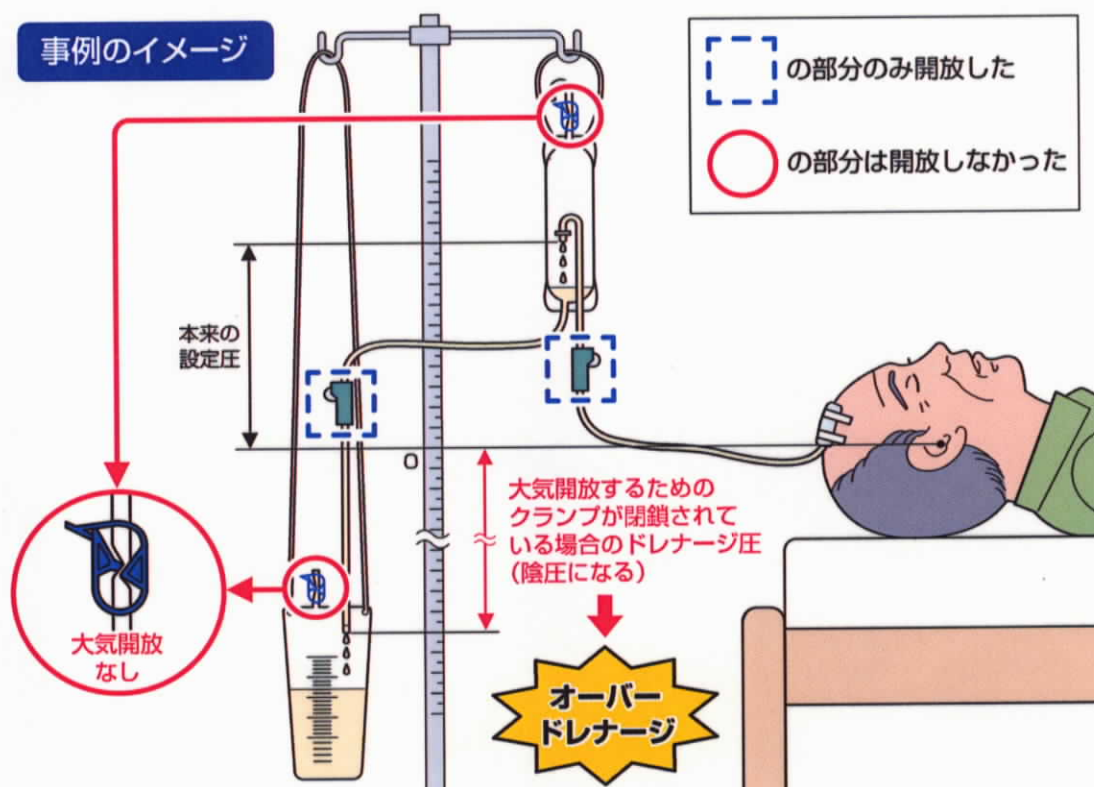
**脳脊髄液ドレナージ回路のクランプを開放した際、大気開放されなかったことにより陰圧となり、オーバードレナージとなった事例が報告されています。**

- ・脳脊髄液ドレナージ回路の原理や管理方法の教育を行う。
- ・脳脊髄液ドレナージ回路のクランプの閉鎖時や開放時は、チェックリスト等を用いて確認する。
