### 3 再発・類似事例の分析

## 【2】未滅菌の医療機器の使用（医療安全情報 No. 19：未滅菌の医療材料の使用）

### 【3】調乳および授乳の管理に関連した事例（第38回報告書）

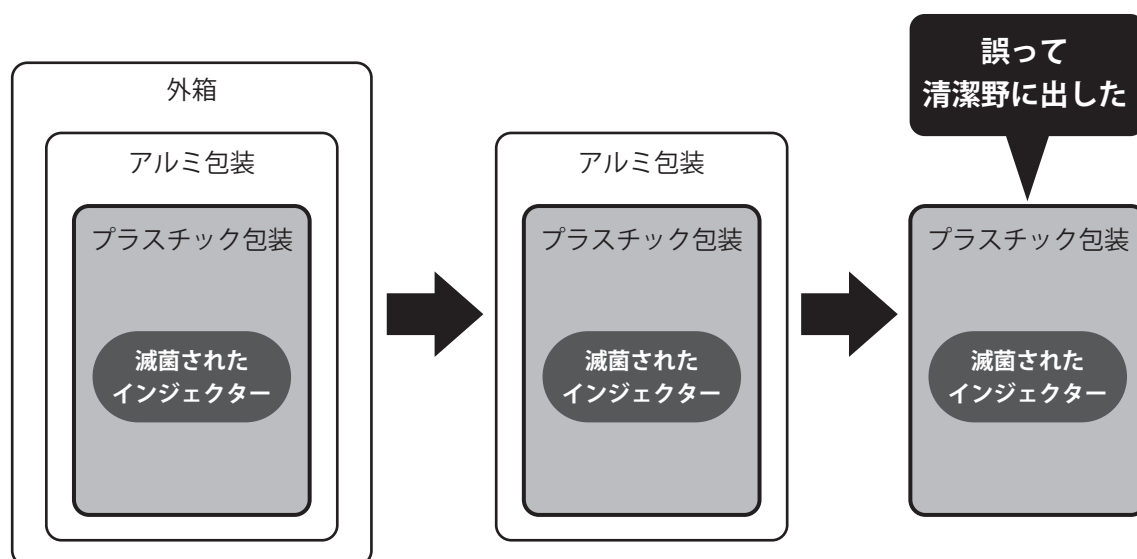
## &lt;参考&gt;眼内レンズの包装のイメージ

報告された事例で使用した眼内レンズは、インジェクター内に予め眼内レンズが装填してある製品であり、インジェクターと眼内レンズのみが滅菌されていた。本来であれば、インジェクターそのものを清潔野の器械台に出すところ、どこから滅菌されているのか不明なまま片面を紙でドライラミネートされたプラスチック包装（以下、プラスチック包装）を誤って清潔野の器械台に出した事例である。

| <ul style="list-style-type: none"> <li>・眼科医のうち1名の医師のみが使用する眼内レンズであり、外回り・器械出し看護師共に扱うのが初めてだった。</li> <li>・手術部において、眼内レンズの正しい開封方法の周知が不十分であった。</li> <li>・二重包装であったため、アルミ包装の内側も滅菌してあると思い込んだ。</li> </ul> |
| <ul style="list-style-type: none"> <li>・院内で採用している他の眼内レンズのパッケージは二重包装ではないが、今回の製品のみアルミ包装とプラスチック包装の二重包装であった。</li> <li>・赤字で記載された滅菌に関する警告文のシールがアルミ包装を開封する際に切り離す部分に貼付しており、文章が切れており読めなかった。</li> </ul> |

また、滅菌物の取り出し方を間違えた事例では、二重に包装されていた製品のどこからが滅菌されているのか判断がつかなかった事例であった。新しい製品を導入した際には、製品の使用方法だけでなく滅菌の範囲や開封方法なども確認しておく必要がある。

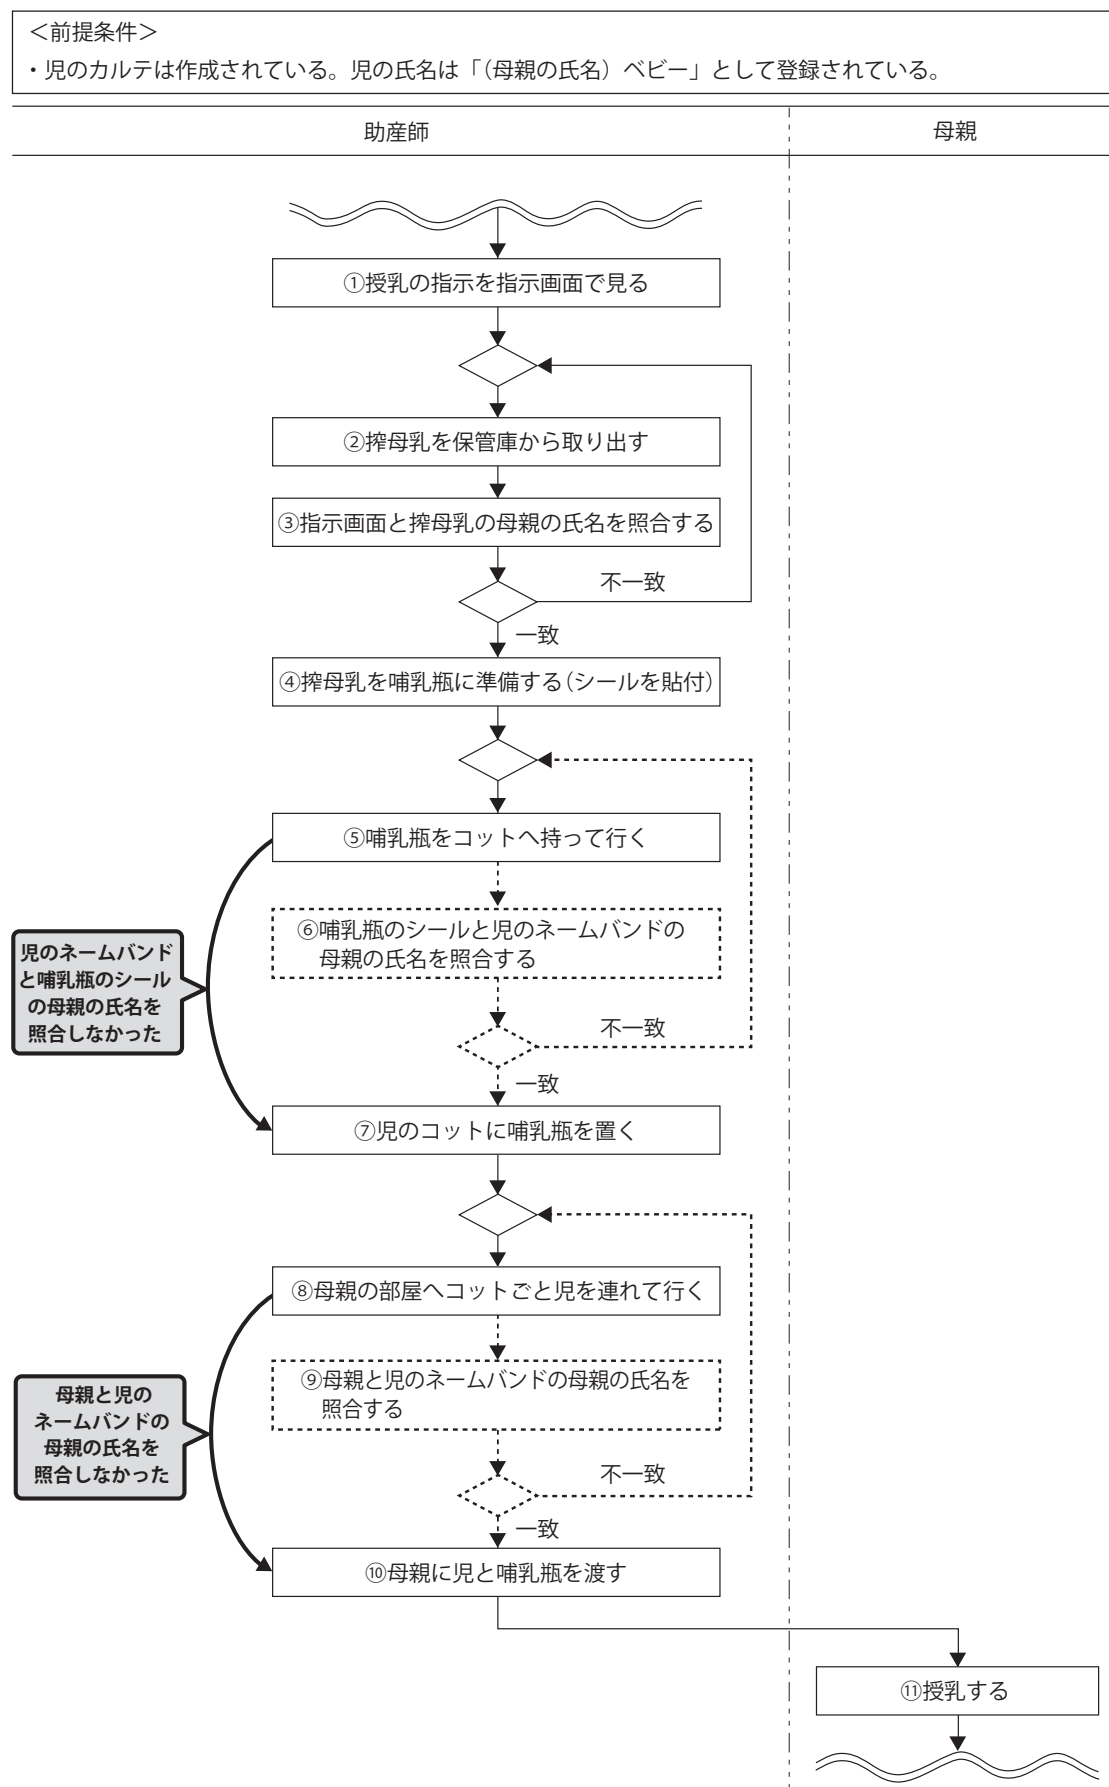
図表Ⅲ - 3 - 26 児の取り違えの事例における指示確認～授乳の業務の工程図（例）

事例が発生した経緯を明確にするため、指示確認～授乳の業務の工程図の一例を示す。また、搾母乳を保管庫に入れるタイミングや、授乳する時点で児の名前が決まっているかどうかは様々であるため、事例1を基に前提条件を記載している。さらに、事例1において、どの過程を行わなかったかを曲線の矢印で示す。事例1では、「⑥哺乳瓶のシールと児のネームバンドの母親の氏名を照合する」、「⑨母親と児のネームバンドの母親の氏名を照合する」（事例1の場合、本来は母親に引き渡すはずであるが、父親に引き渡し、さらにネームバンドの母親の氏名も照合していない）の2つの過程を行わなかったことで、家族へ他児を引き渡すこととなったことが分かる。

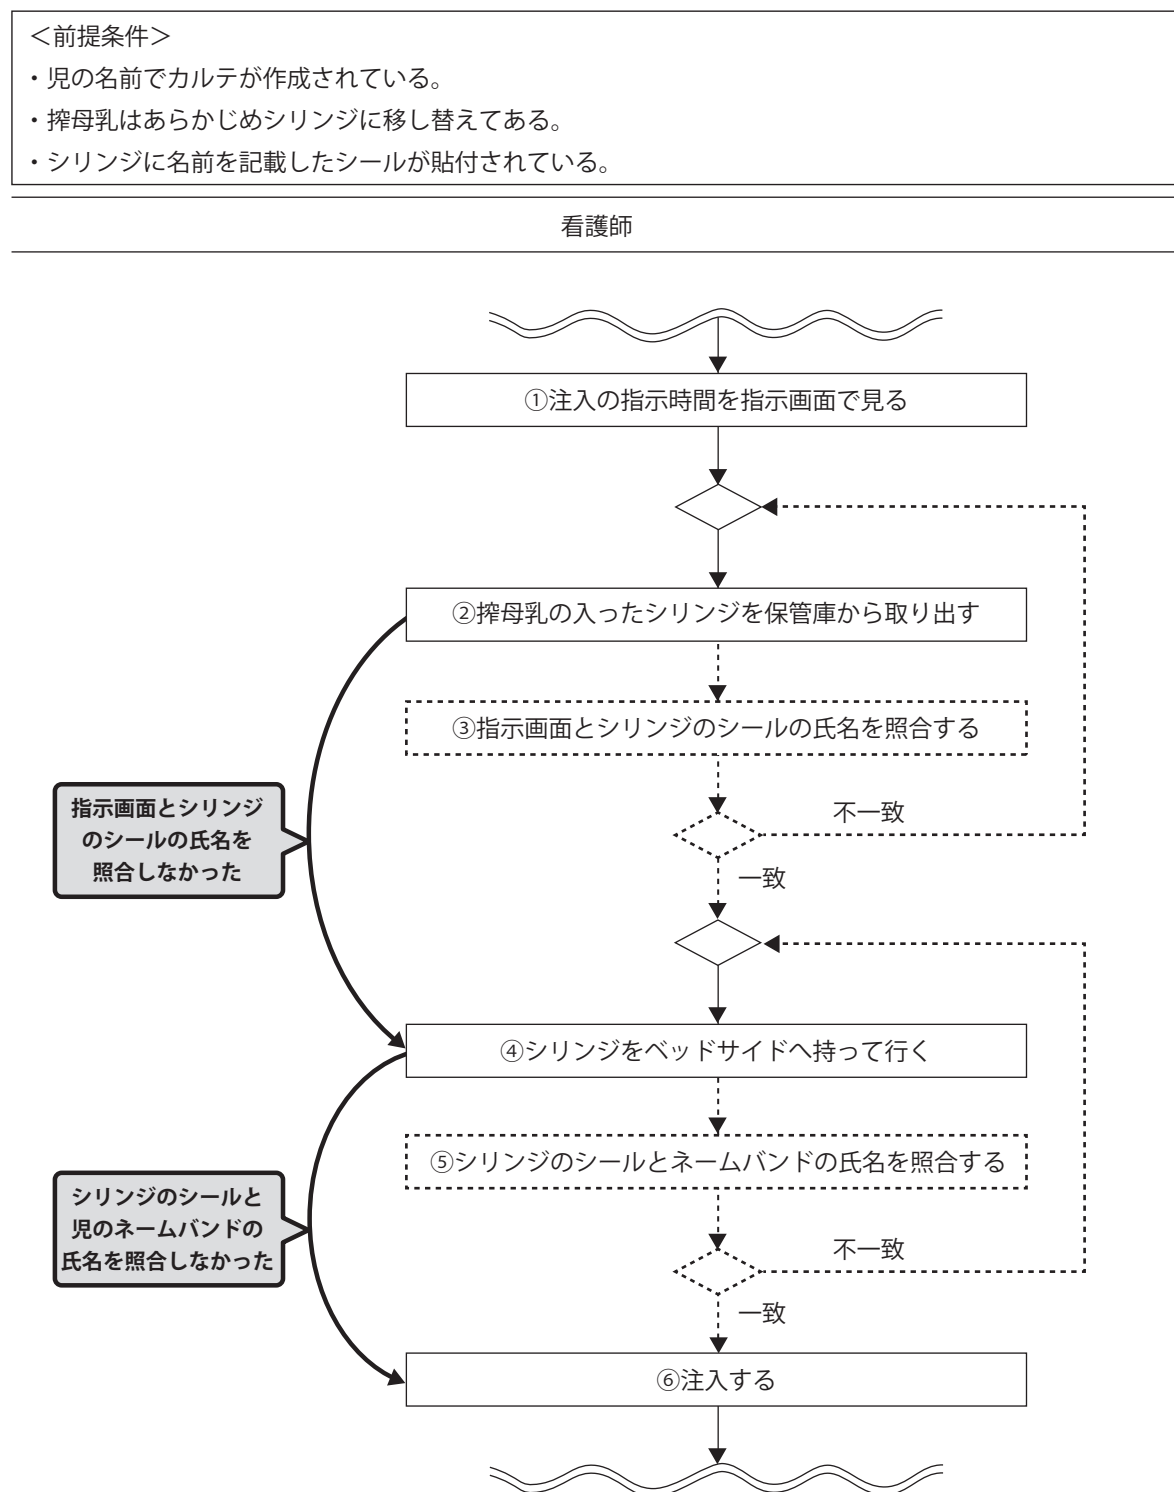
図表Ⅲ - 3 - 30 搾母乳の取り違えの事例における指示確認～注入の業務の工程図（例）

事例が発生した経緯を明確にするため、指示確認～注入の業務の工程図の一例を示す。搾母乳をシリンジに移したり、保温庫に入れたりするタイミング等は医療機関により様々であるが、今回は、上記に示した事例を基に前提条件を記載している。さらに、事例においてどの過程を行わなかったかを曲線の矢印で示す。事例では、「③指示画面とシリンジのシールの氏名を照合する」、「⑤シリンジのシールとネームバンドの氏名を照合する」の2つの過程を行わなかったことで、他児の搾母乳を誤って注入したことが分かる。
