# 熊本城 復興に向けて

## 〈19〉石垣の復旧

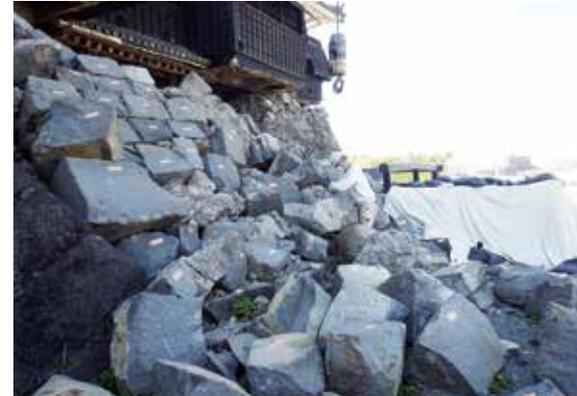
▲崩落した小天守石垣石材を回収

まずは地震前の写真を探します。次に石材1つ1つに番号を付け、測量して崩落していた位置が分かる資料を作ります。ここまで作業が進んだところで、ようやく石材回収作業が始まります。石材は再度利用するため、丁寧に一石ずつ回収を行います。回収が済んだ石材の観察、写真撮影などを実施して、集めていた地震前の写真と見比べ、地震前にどこに積んであったのかを1石ずつ探していきます。崩落の規模が大きい箇所では約2,000石もの石材が崩れ
