◆今回の報告・審議内容

調査目的

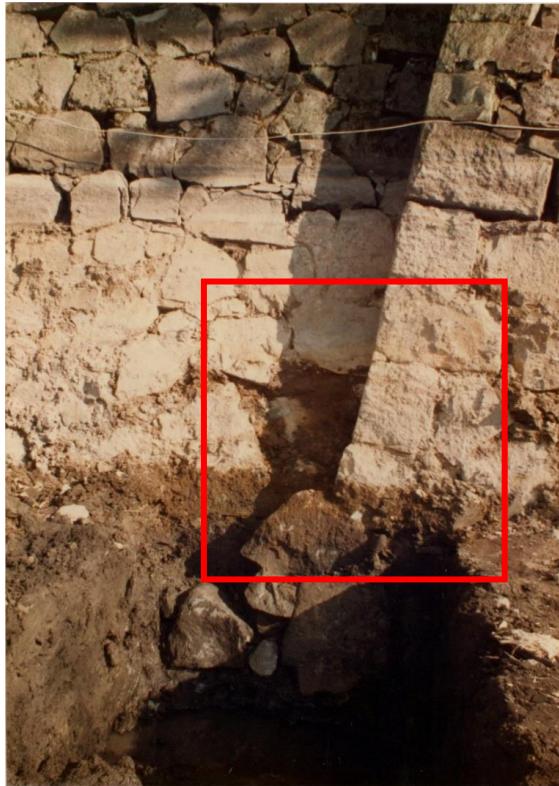
浚渫時根石確認状況 (S63/12/7)

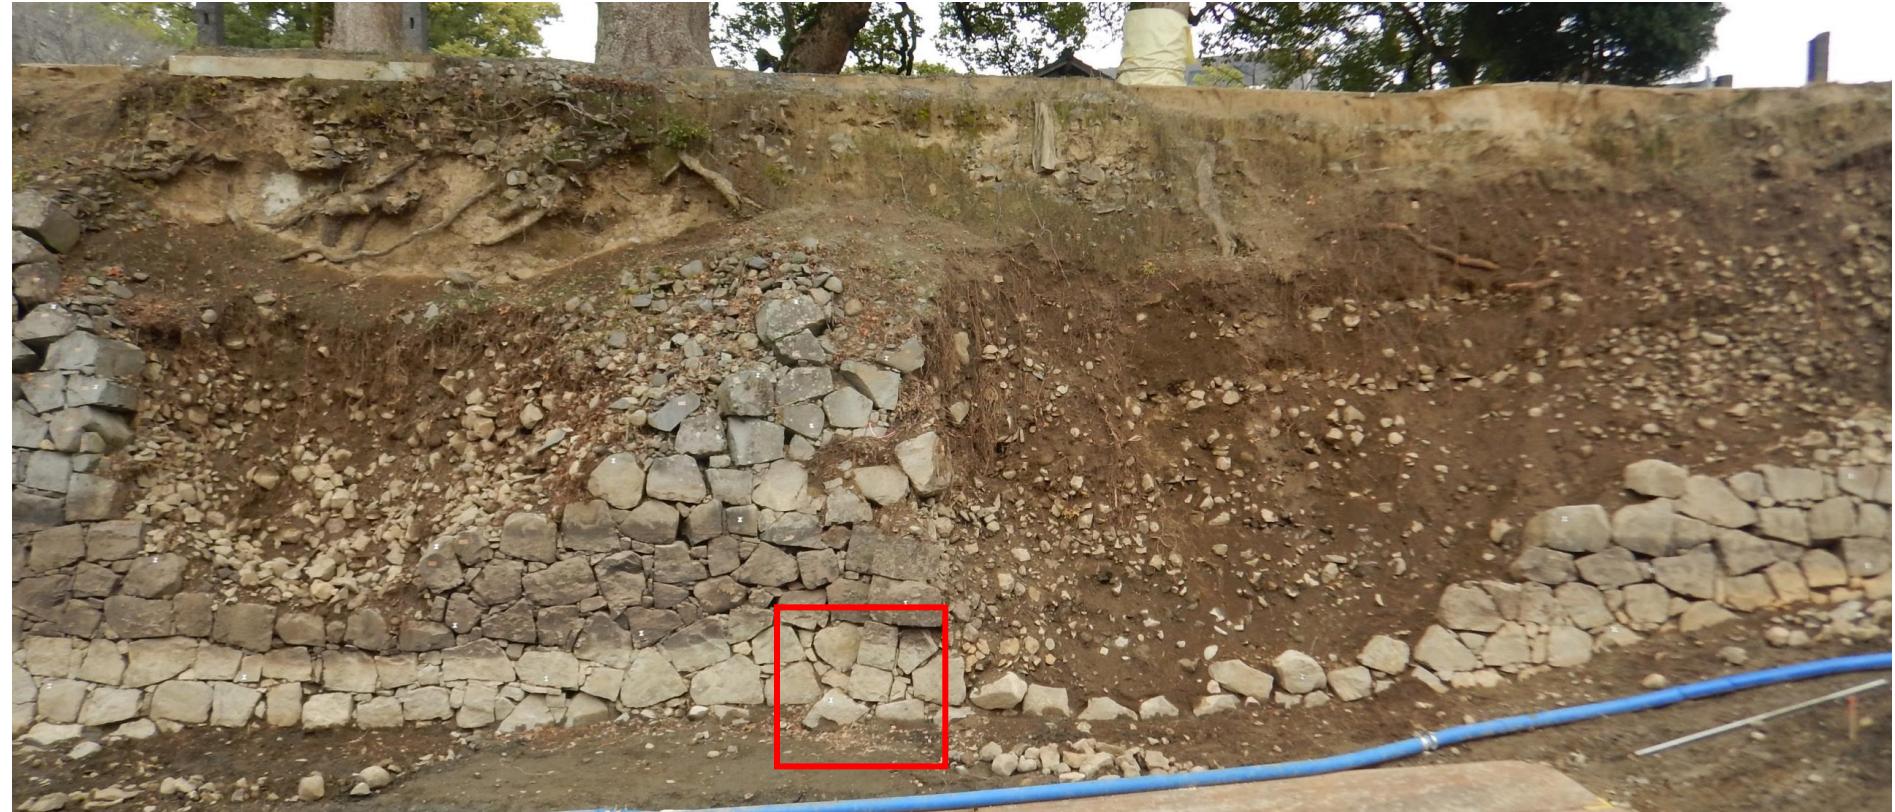
H596・H594境界 崩落石材回収後 (R5/1/18 西から撮影)

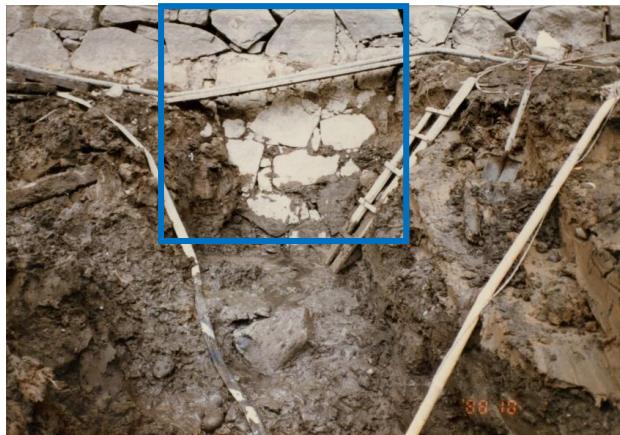
浚渫時石垣埋没部確認状況 (S63/10)

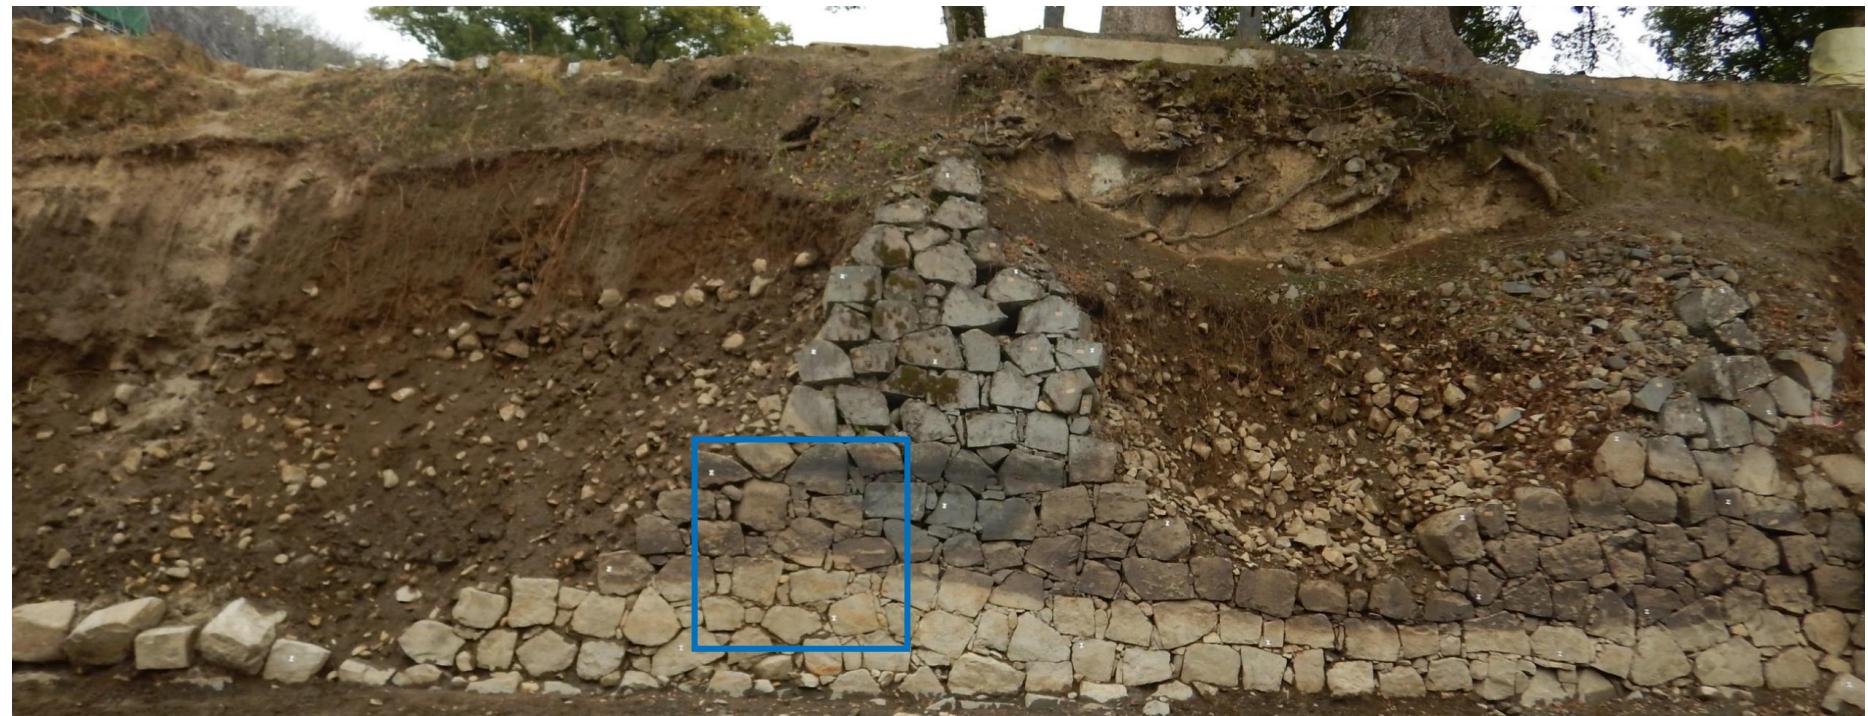
H596 崩落石材回収後 (R5/1/18 西から撮影)

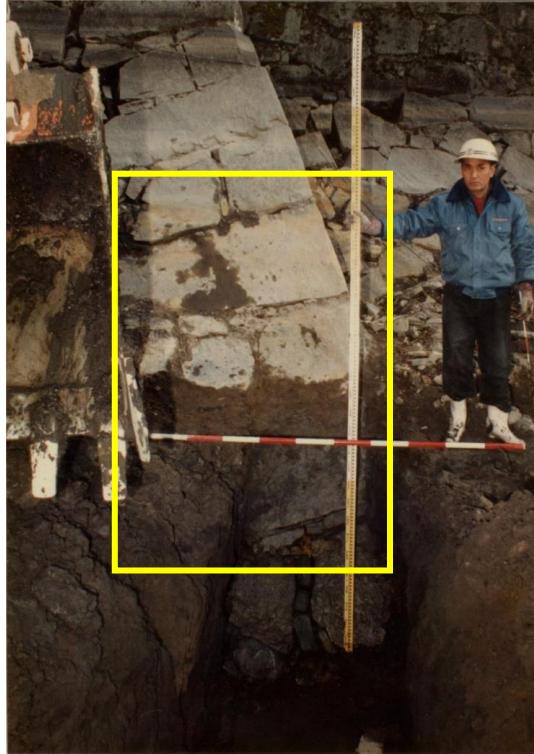
浚渫時根石確認状況 (S63/12/7)

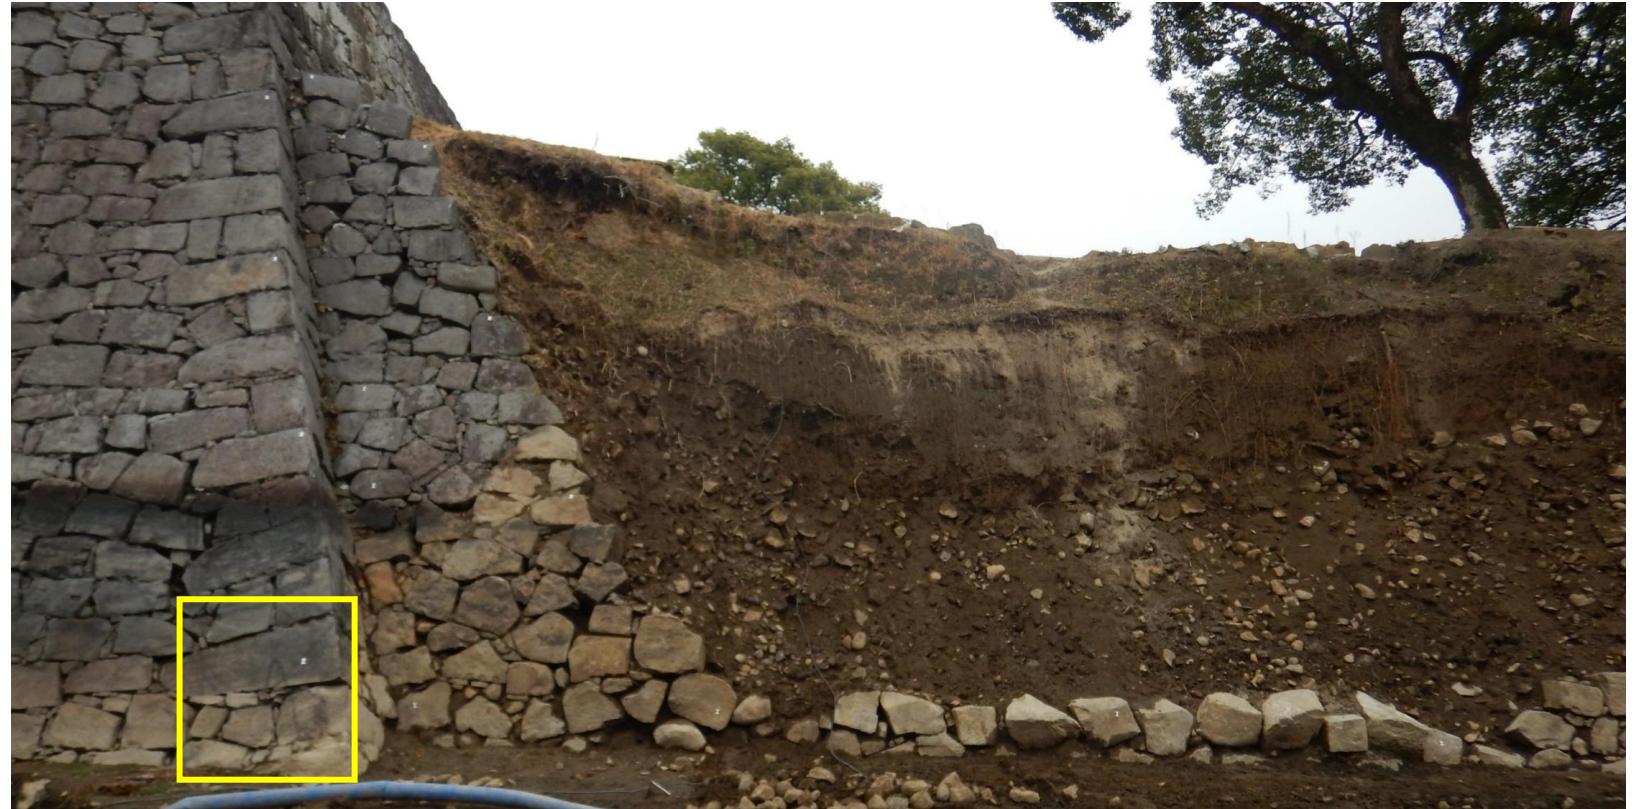
H256・H596崩落石材回収後 (R5/1/18 西から撮影)

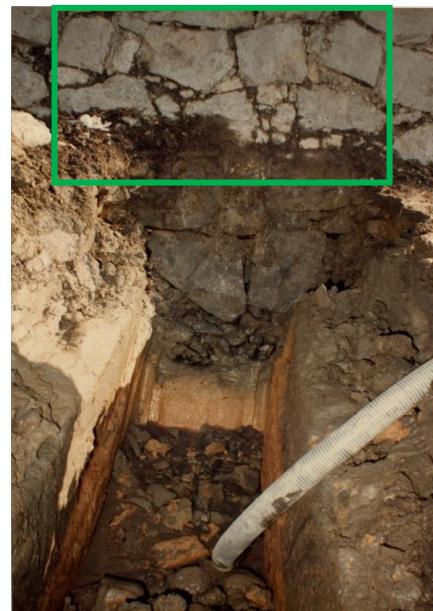
浚渫時根石確認状況 (S63/12/7)

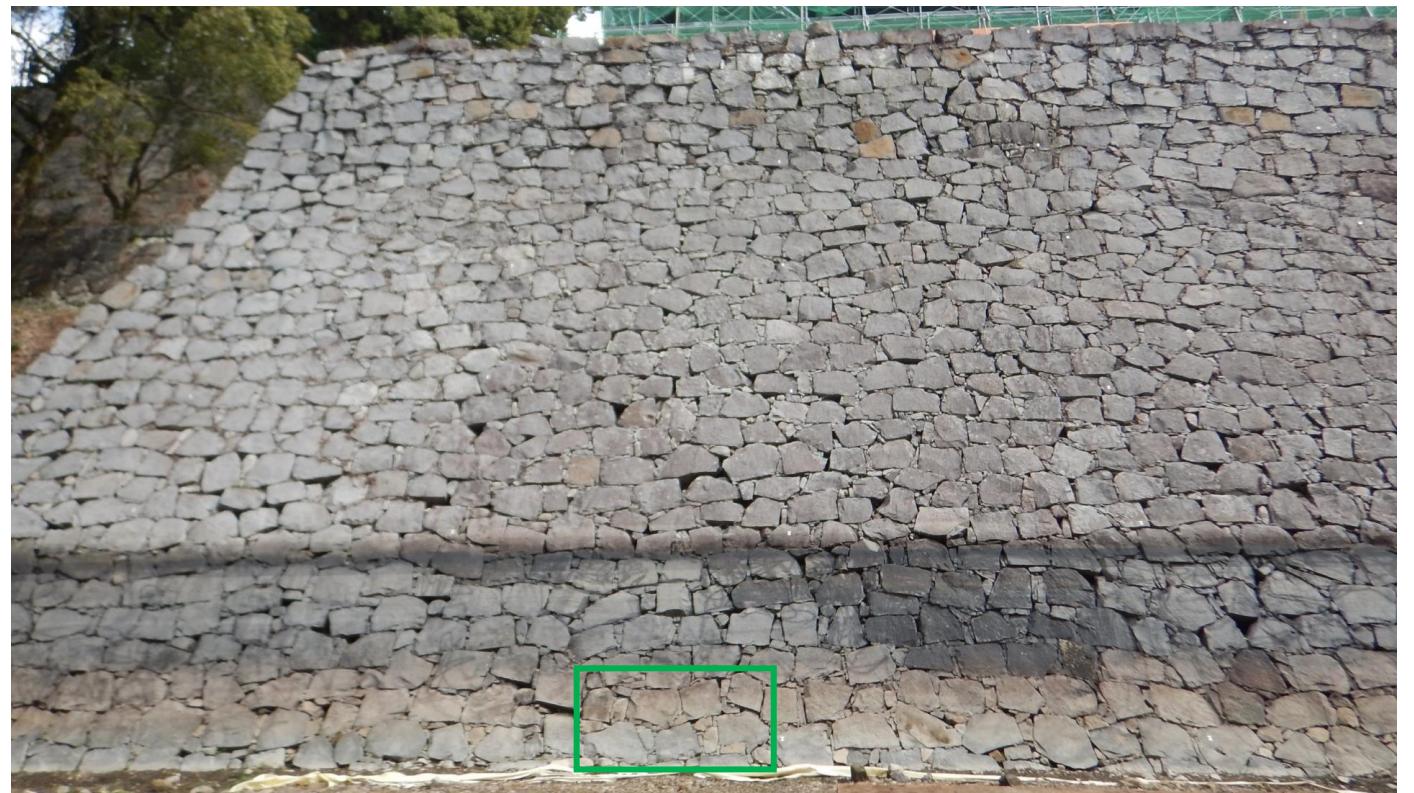
H256石垣 (R5/2/14 西から撮影)
