## 宇土櫓続櫓下石垣 復旧措置(案)について

重要文化財宇土櫓続櫓下石垣

# 宇土櫓続櫓下石垣 1. これまでの経緯詳細

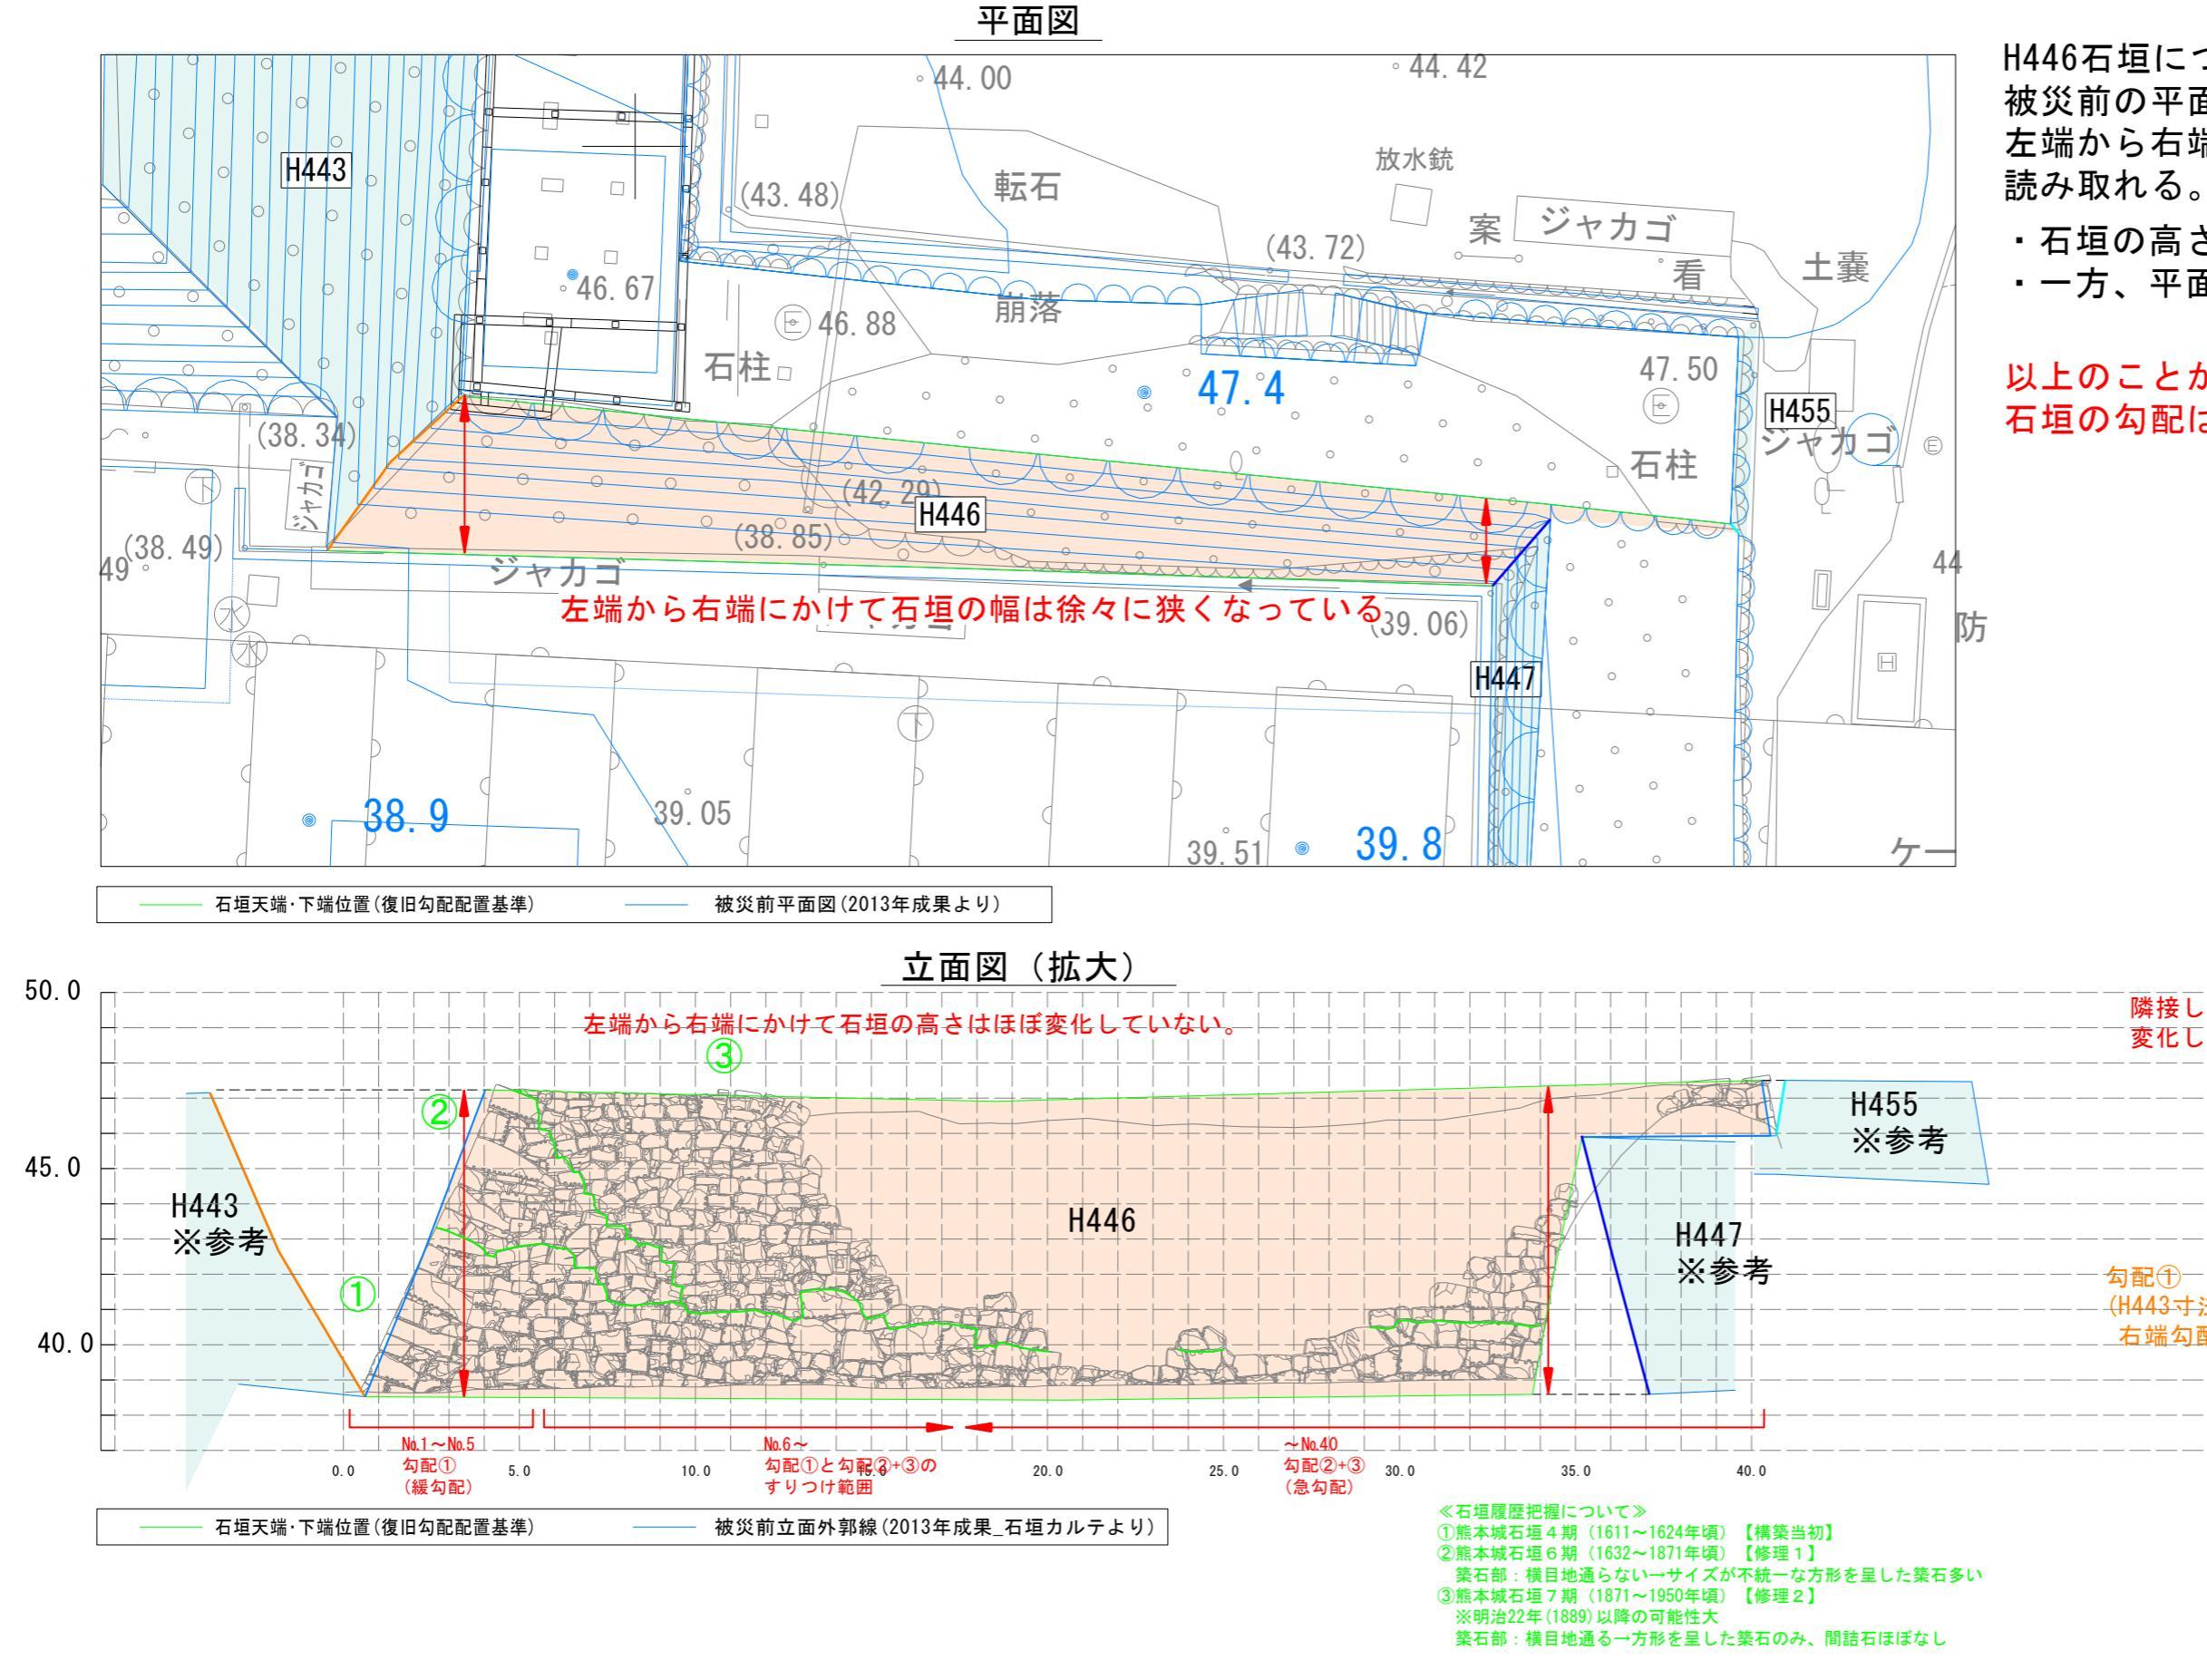
## 宇土櫓続櫓下石垣 2. 復旧措置の検討 H446(1/2)

H446石垣について、 被災前の平面図および立面図を見比べると 左端から右端にかけて、以下のことが 読み取れる。 ・石垣の高さは大きく変化していない ・一方、平面図では徐々に幅が狭くなっている 以上のことから、左端から右端にかけて

石垣の勾配は徐々に急勾配になる。

隣接した石垣の立面図勾配からも勾配が 変化していることが読み取れる。	50.0
	45.0
3配① H443寸法図 右端勾配) 	40.0

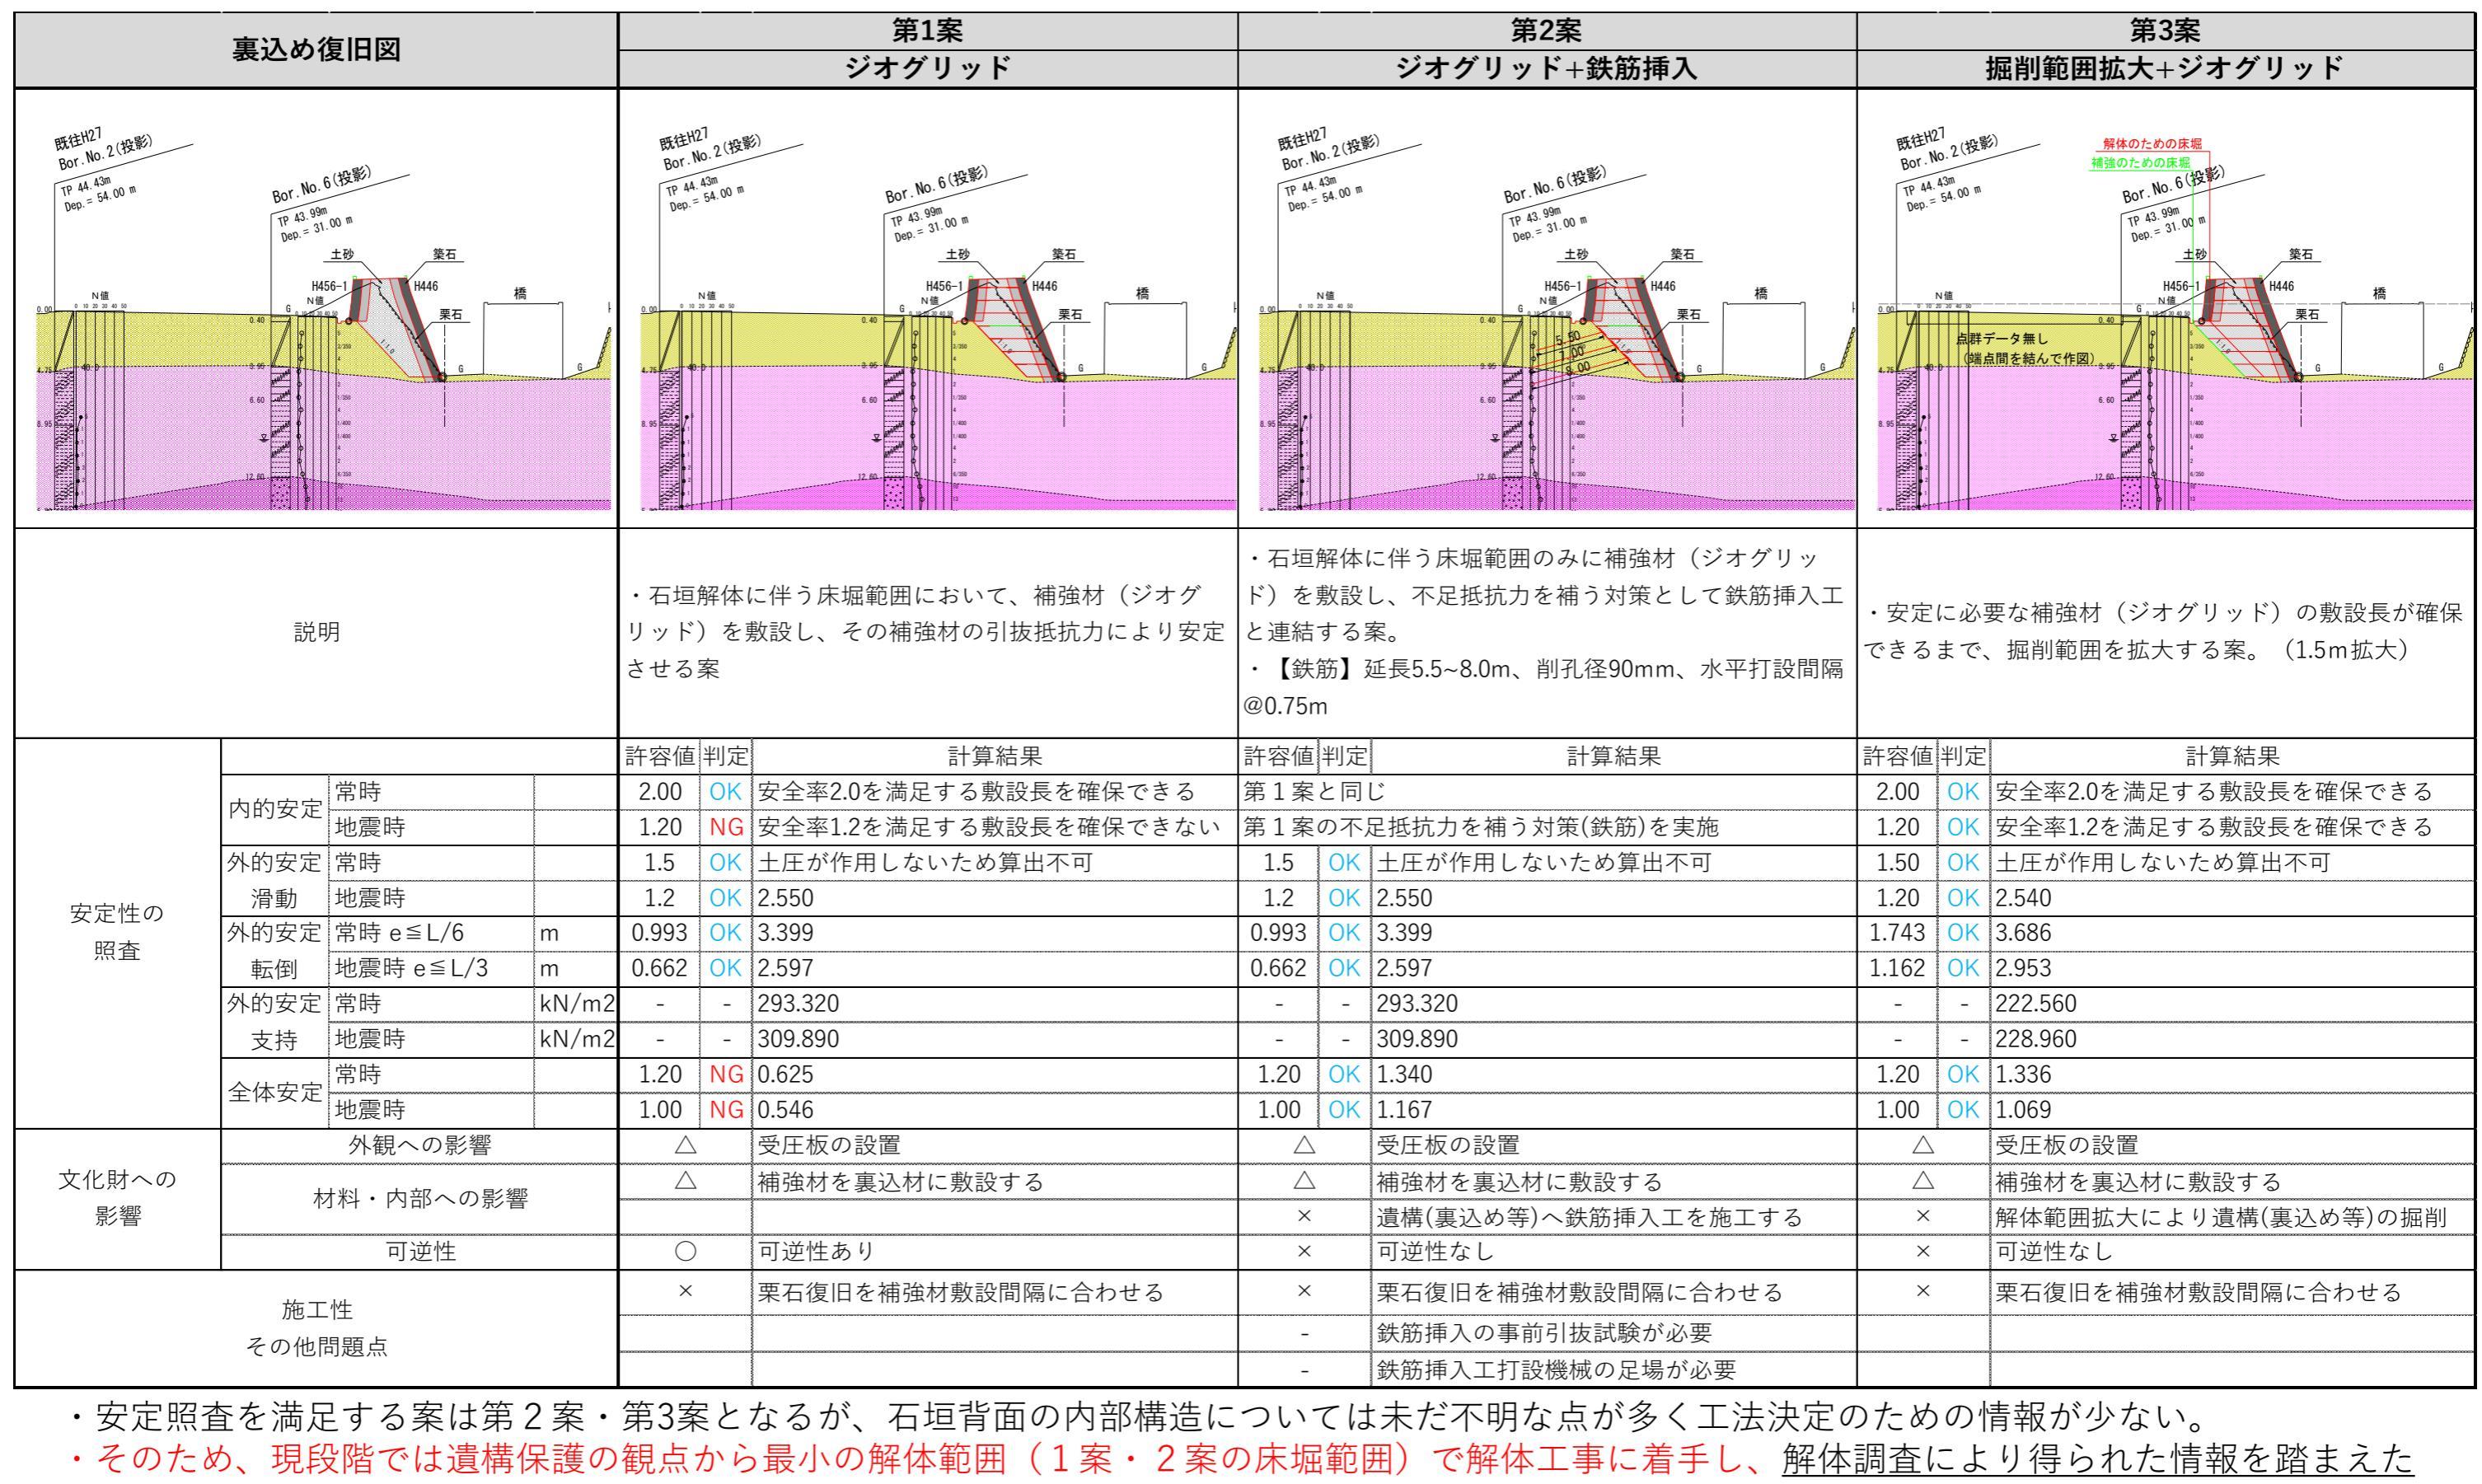
### 現代工法の検討 (3) H446.H456-1

「⑥修理(在来工法)で診断」の結果C判定となり、「⑧安全性の検討」で「安全性を確保できない」判定となったH446,H456-1について「⑨現代工法を伴う修理検討」を実 施する。

直	判定	計算結果
)	OK	安全率2.0を満足する敷設長を確保できる
)	OK	安全率1.2を満足する敷設長を確保できる
)	OK	土圧が作用しないため算出不可
)	OK	2.540
3	OK	3.686
2	OK	2.953
	-	222.560
	-	228.960
)	OK	1.336
)	OK	1.069
$\triangle$		受圧板の設置
$\triangle$		補強材を裏込材に敷設する
X		解体範囲拡大により遺構(裏込め等)の掘削
×		可逆性なし
×		栗石復旧を補強材敷設間隔に合わせる

段階で最終的な修理工法を検討したい。

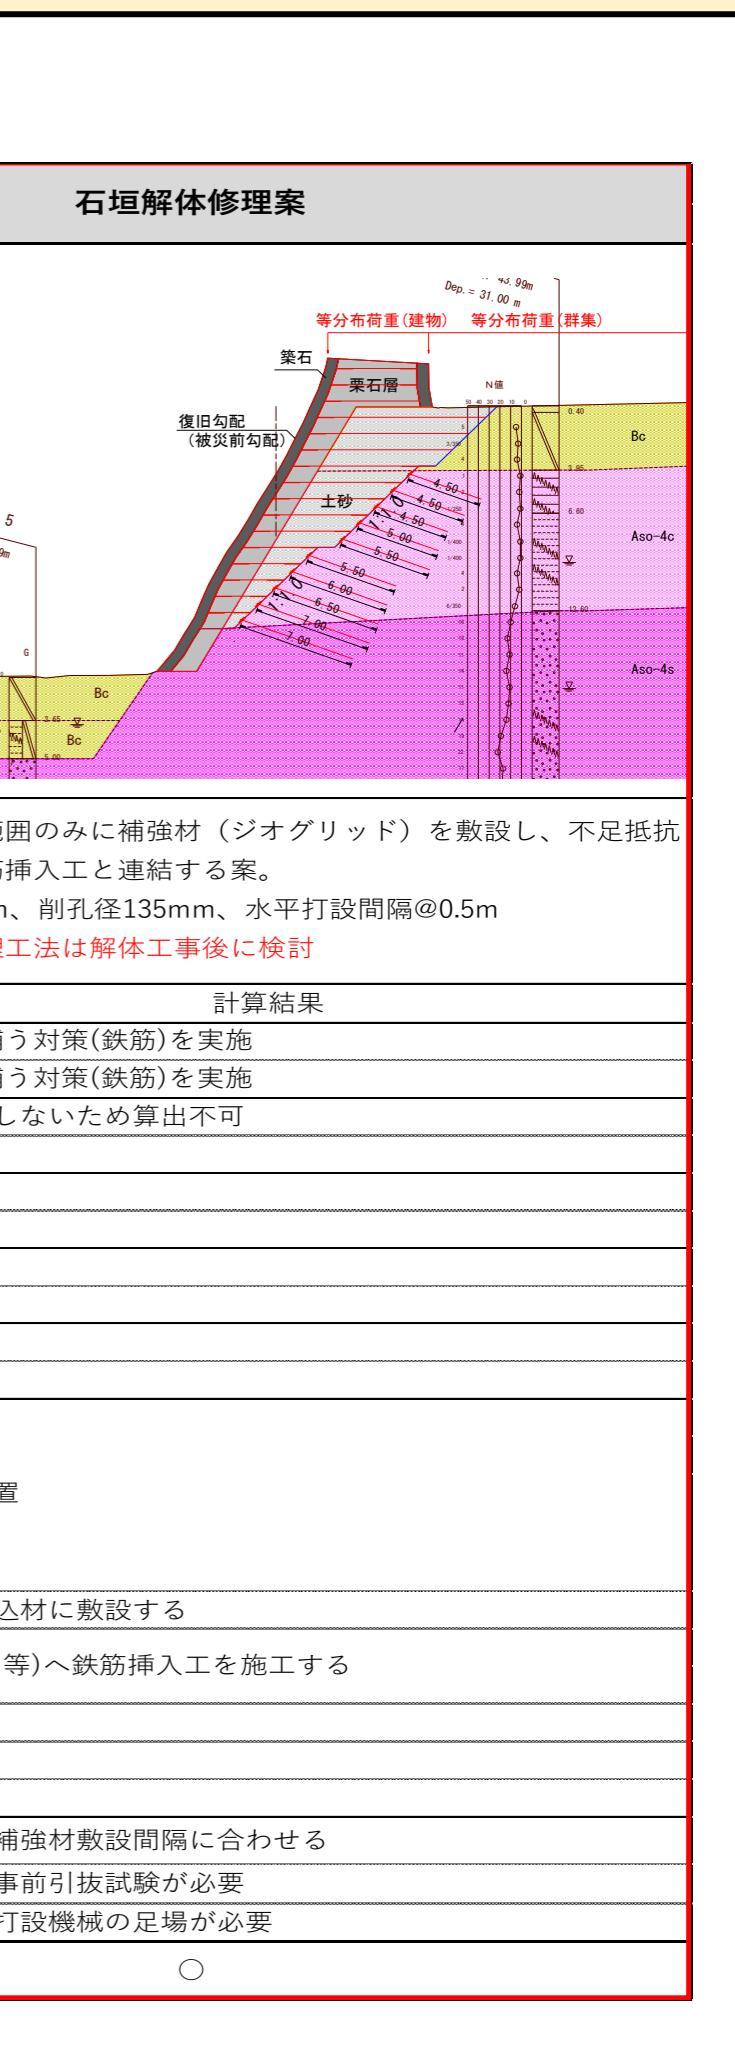
## <u>H443石垣の復旧措置について</u>

石垣前面押	さえ補強案			·			
	イメージ図						学進         留物復旧に影響する解体修理           第二番4mft近の裏実石が緩くなっている 取開を解体修理         0.68         1.44           0.68         1.44         Bc           1.45         0.68         1.45           1.45         0.68         1.45           1.45         0.68         1.45           1.45         0.68         1.45           1.45         0.68         1.45           1.45         0.68         1.45           1.45         0.68         1.45           1.45         0.66         1.45           1.45         0.66         1.45           1.45         0.65         1.45           1.45         0.65         1.45           1.45         0.65         1.45           1.45         0.65         1.45           1.45         0.65         1.45           1.45         0.65         1.45           1.45         0.65         1.45           1.45         0.65         1.45           1.45         0.65         1.45           1.45         0.65         1.45           1.45         0.65         1.45           1.45         0.65         1.45     <

説明						・底版を拡張し、逆L型の一体構造物とし接地圧を低減し、滑動安全率を満足する底版長 さを設定。石垣と押え補強間に保護層(砕石)を設置。 ・押さえ補強単体では支持の常時安全率を満足しないため、区画分割型土のうにて支持対 策を実施							
				許容値	判定			計質結果	許容値	有判定				
								山并恒不	第13	星の不	 足抵抗力を補			
	内的安定	地震時		$\langle \rangle$					第13	その不	足抵抗力を補			
				1 50	OK	2 48			15		<u>   </u> +圧が作用			
	~ ~~~~~~~~~~~~~~~~~~~~~~~~~~~~~~~~~~~~			1.00	OK	1 02			1.0	OK	2 610			
安定性の		/32版内 堂時 e ≤1 /6	m	1.00	OK	10.1			1.2	OK	8 555			
照査	—————————————————————————————————————	市内で=ビ/0 地震時 ρ≤1 /3	m	1.00	OK	3 72			0.667		6 740			
	从的安定		kN/m2	135	OK	126.00				-	886 250			
	大时反定	中町 	kN/m2	100		120.00					1001 600			
			KIN/1112	400		129.00			1 20		1 200			
	全体安定	市时		$\langle \rangle$	$\langle \rangle$				1.20		1.209			
		地辰时				曲とうばさ	やぶりれつの読声を	要う	1.00	UN	1.052			
				~		押さん開始	4/11/11/443の別回で 	復り						
	(م) 4	知って見る		~		「「「「「「」」」の「「」」」。	901、00応音 			^	一番「振の記録			
	211	既への影音		~		京観への家	2音 日上掻た拭えて言・	* 畑*ミばひち悪らの択成上目上			文圧版の設置			
				^		(規ヨ御)	」工筒を越える向。	さ、押さん開始を復り至堀盈工取入	2.5

・H443石垣は、解体修理の方針で復旧を行うこととしたい。

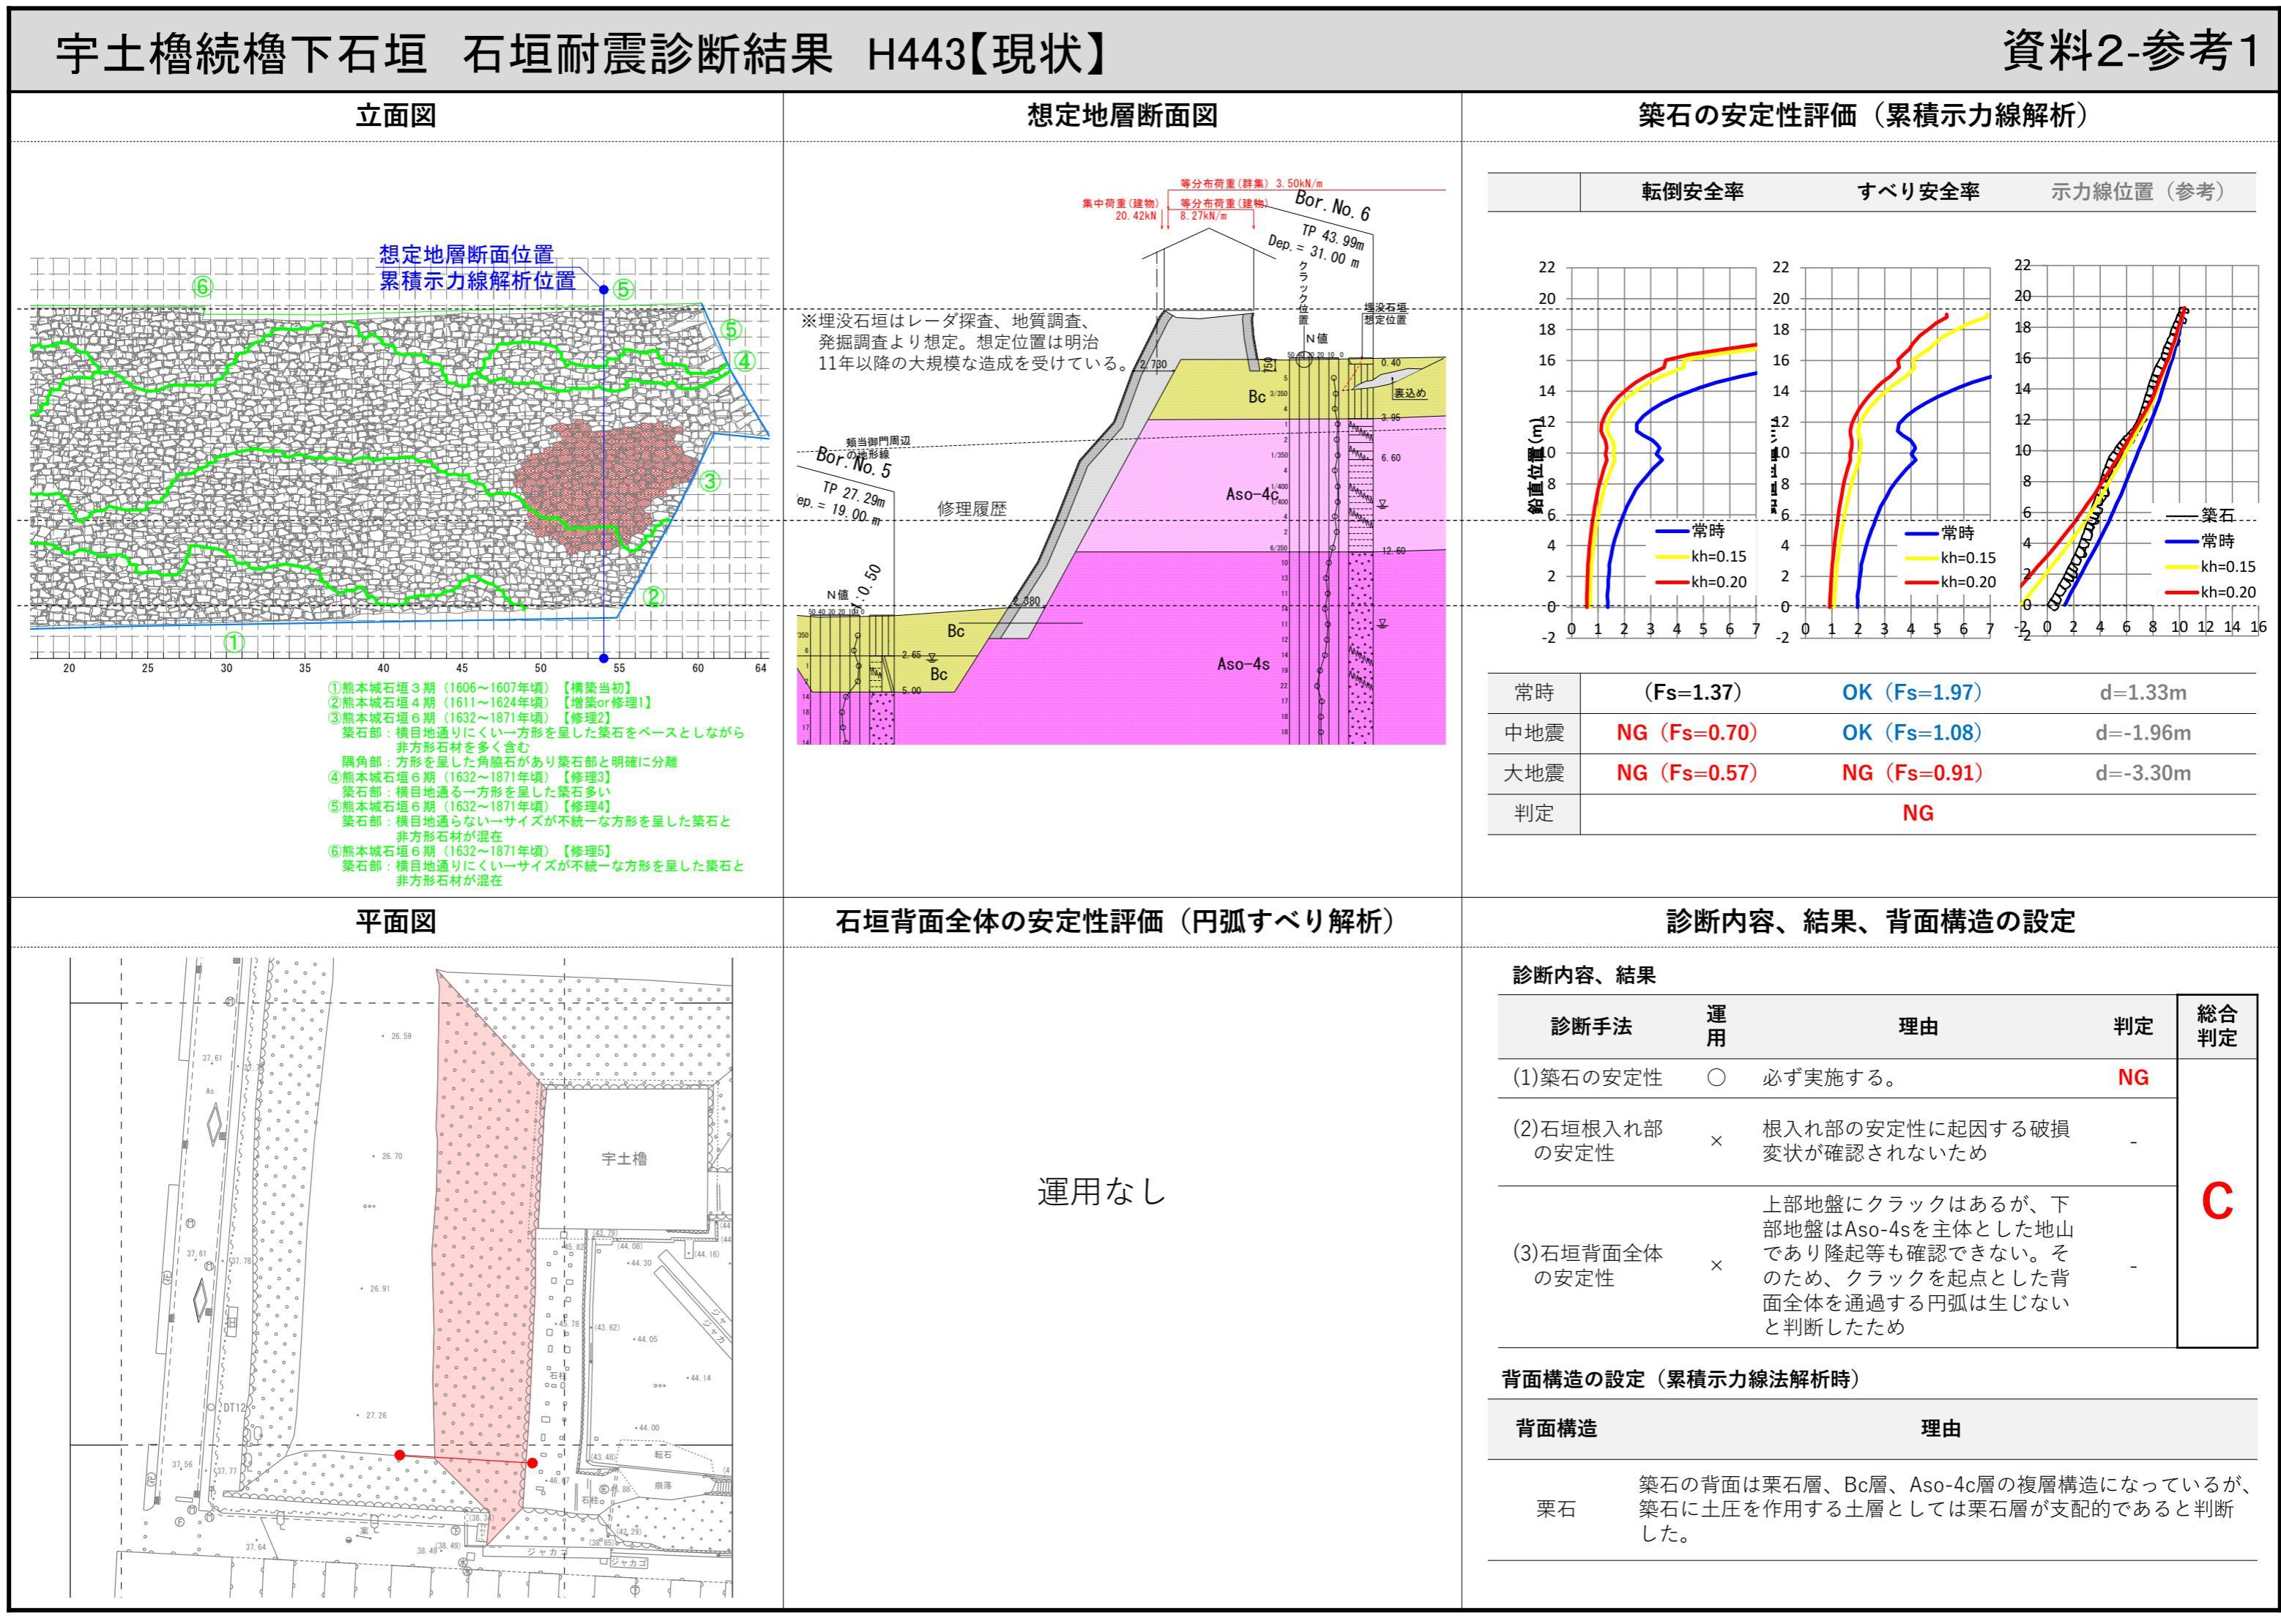
理由	判定	総合 判定
必ず実施する。	NG	
根入れ部の安定性に起因する破損 変状が確認されないため	-	
上部地盤にクラックはあるが、下 部地盤はAso-4sを主体とした地山 であり隆起等も確認できない。そ のため、クラックを起点とした背 面全体を通過する円弧は生じない と判断したため	-	С

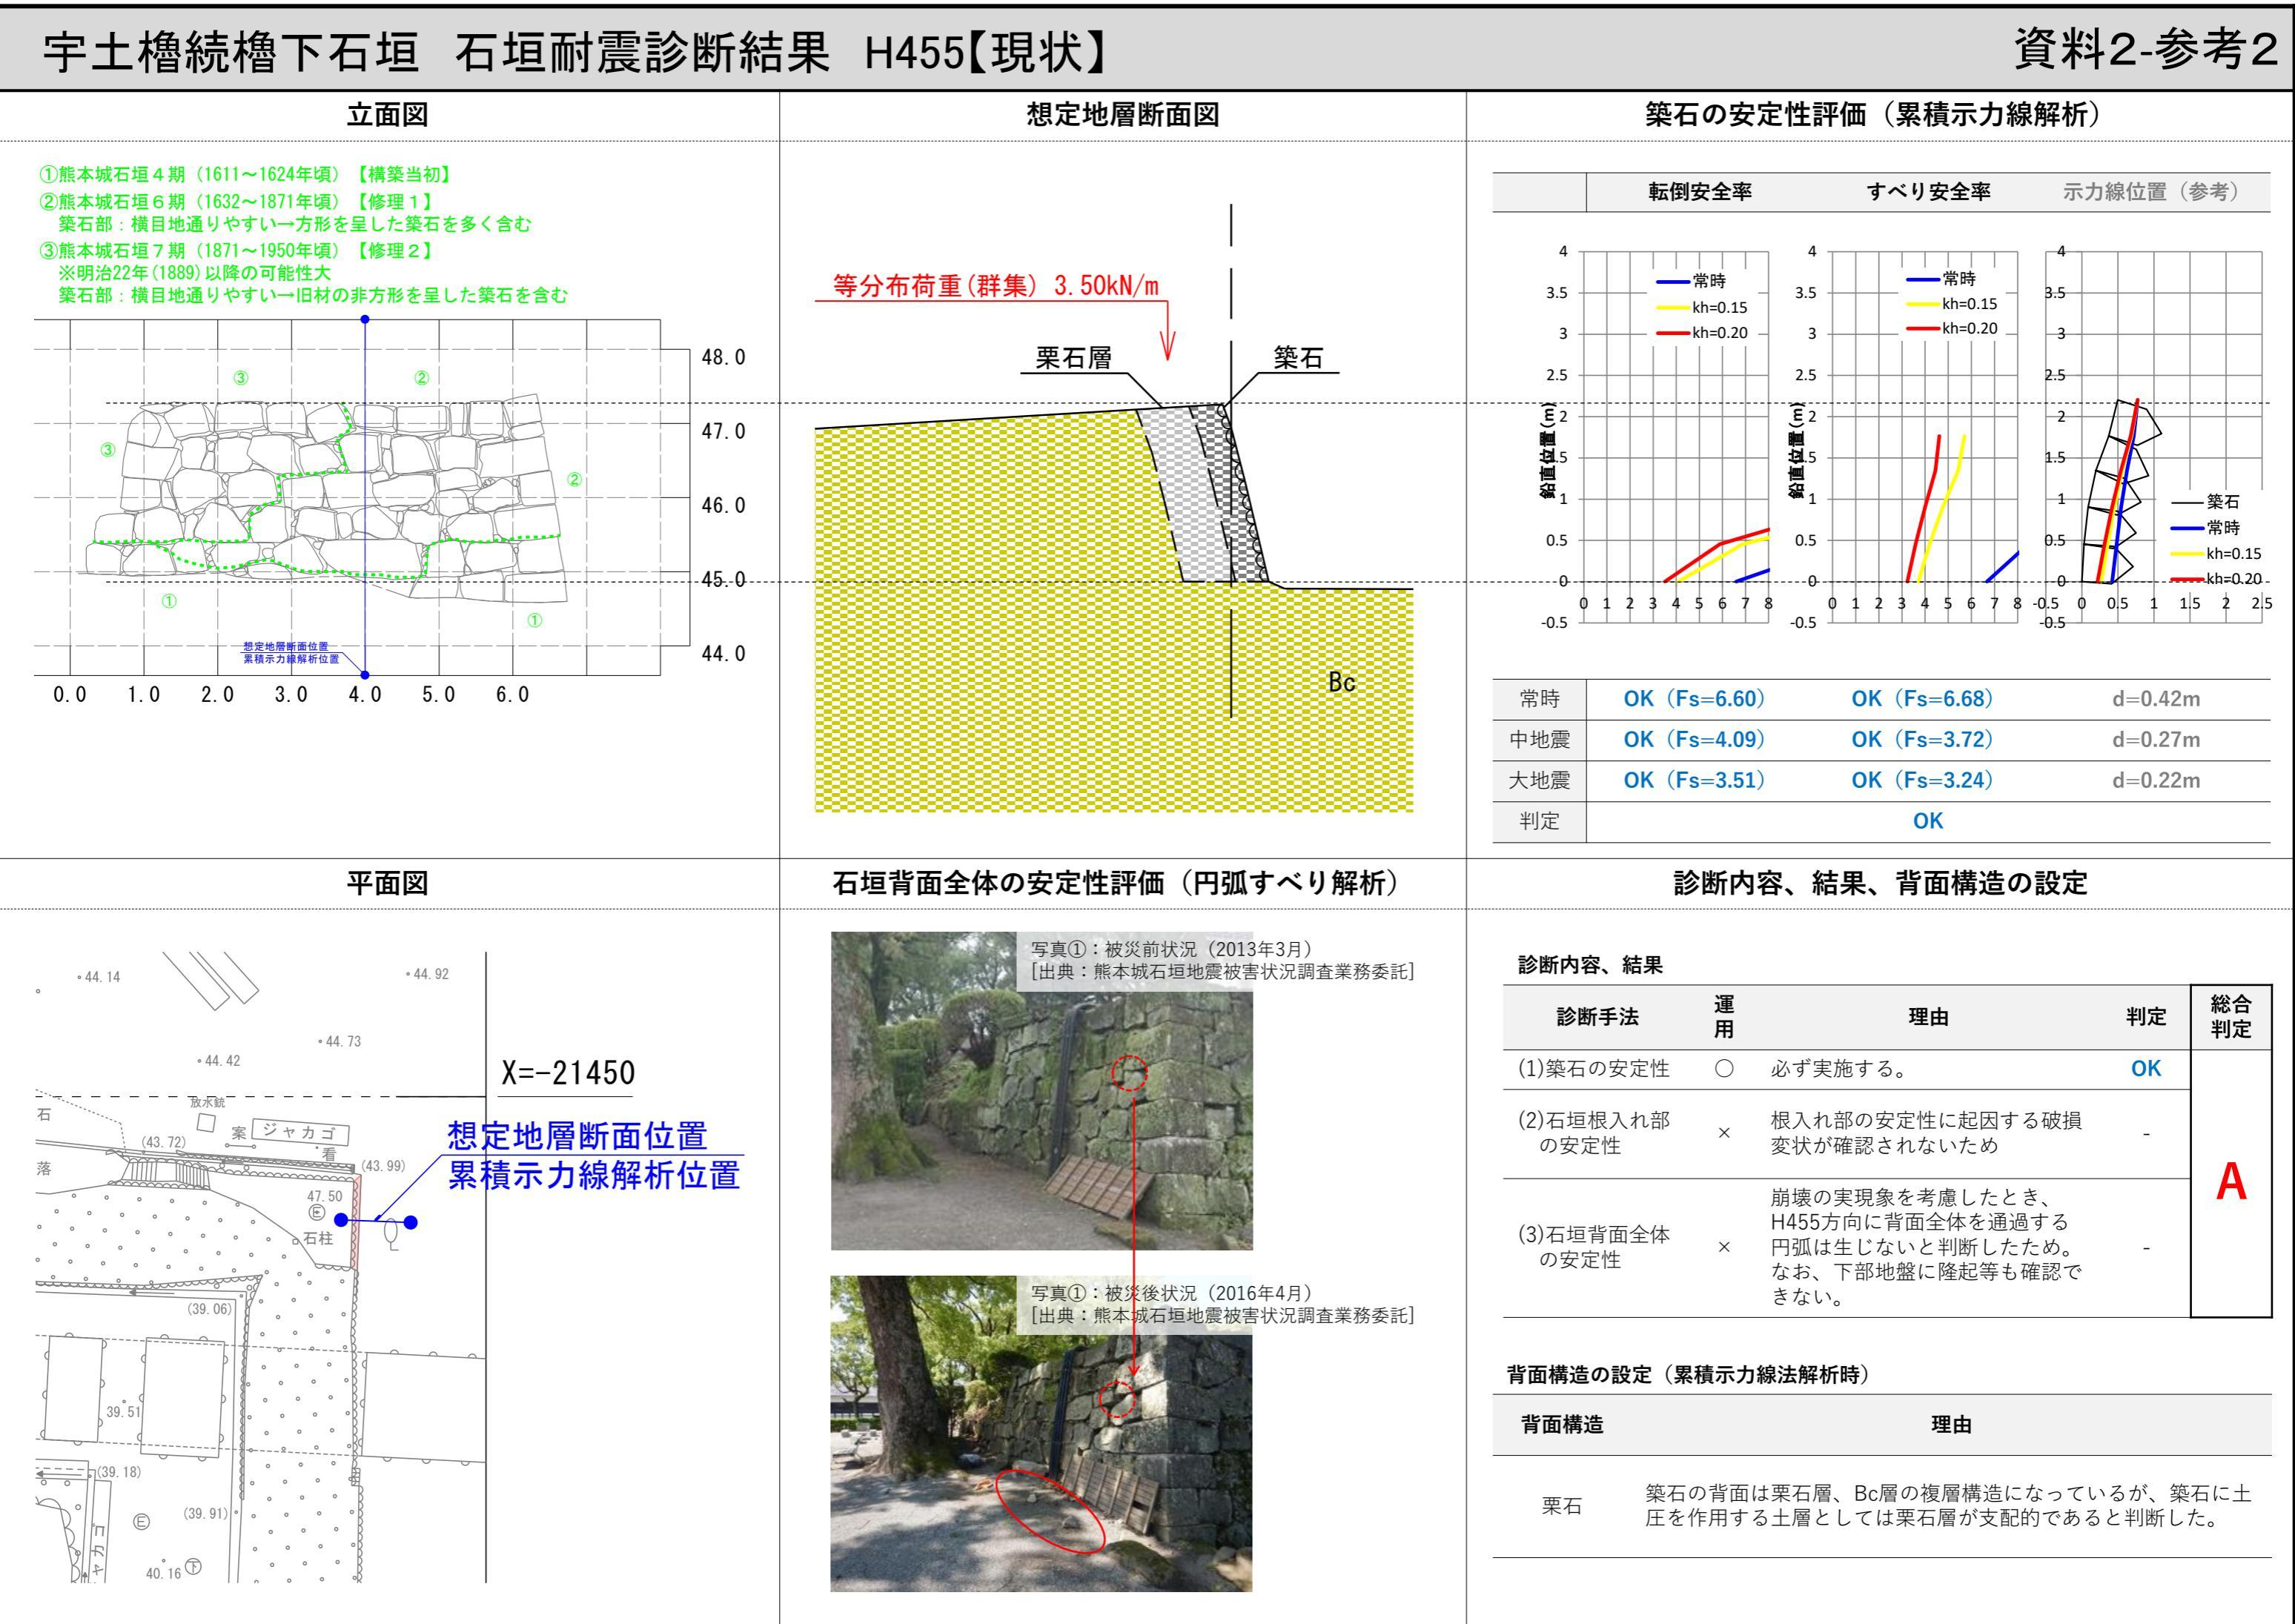
生日	刊上	判定
必ず実施する。	OK	
根入れ部の安定性に起因する破損 変状が確認されないため	-	Λ
崩壊の実現象を考慮したとき、 H455方向に背面全体を通過する 円弧は生じないと判断したため。 なお、下部地盤に隆起等も確認で きない。	-	A

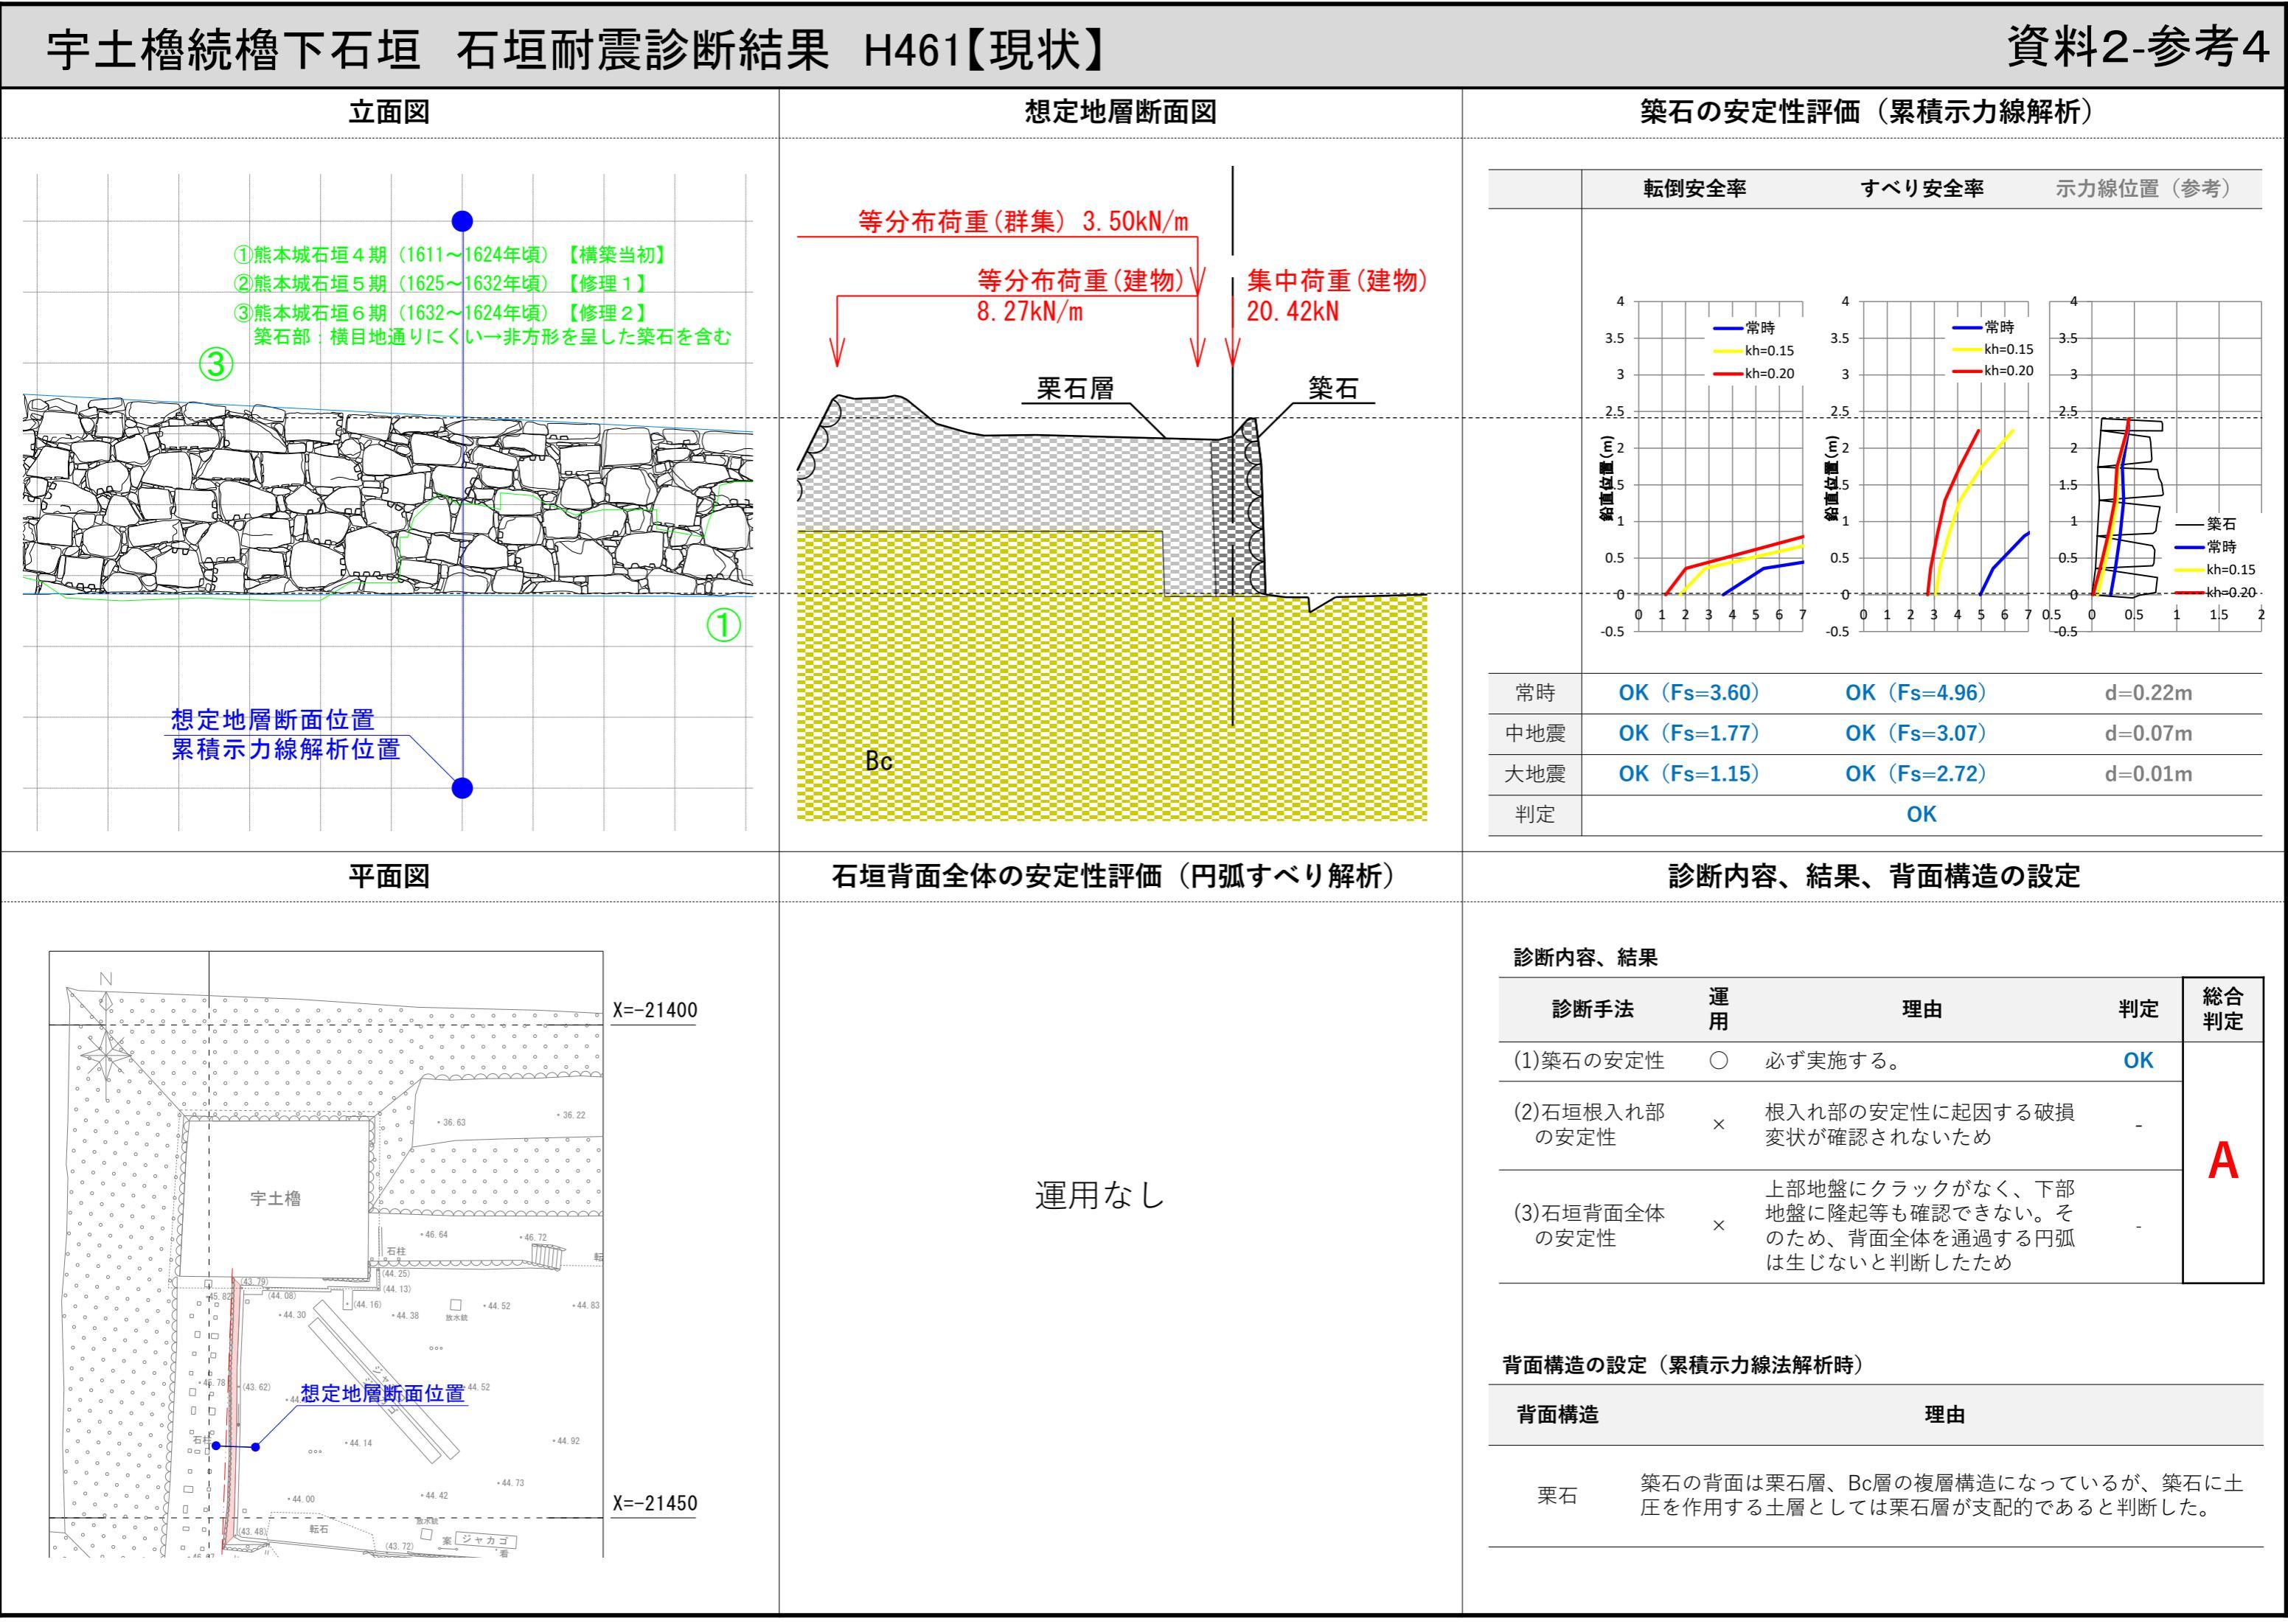
理由	判定	総合 判定
必ず実施する。	OK	
根入れ部の安定性に起因する破損 変状が確認されないため	-	Δ
上部地盤にクラックがなく、下部 地盤に隆起等も確認できない。そ のため、背面全体を通過する円弧 は生じないと判断したため	-
