## 宇土櫓続櫓下石垣 復旧措置(案)について

重要文化財宇土櫓続櫓下石垣

# 宇土櫓続櫓下石垣 1. これまでの経緯詳細

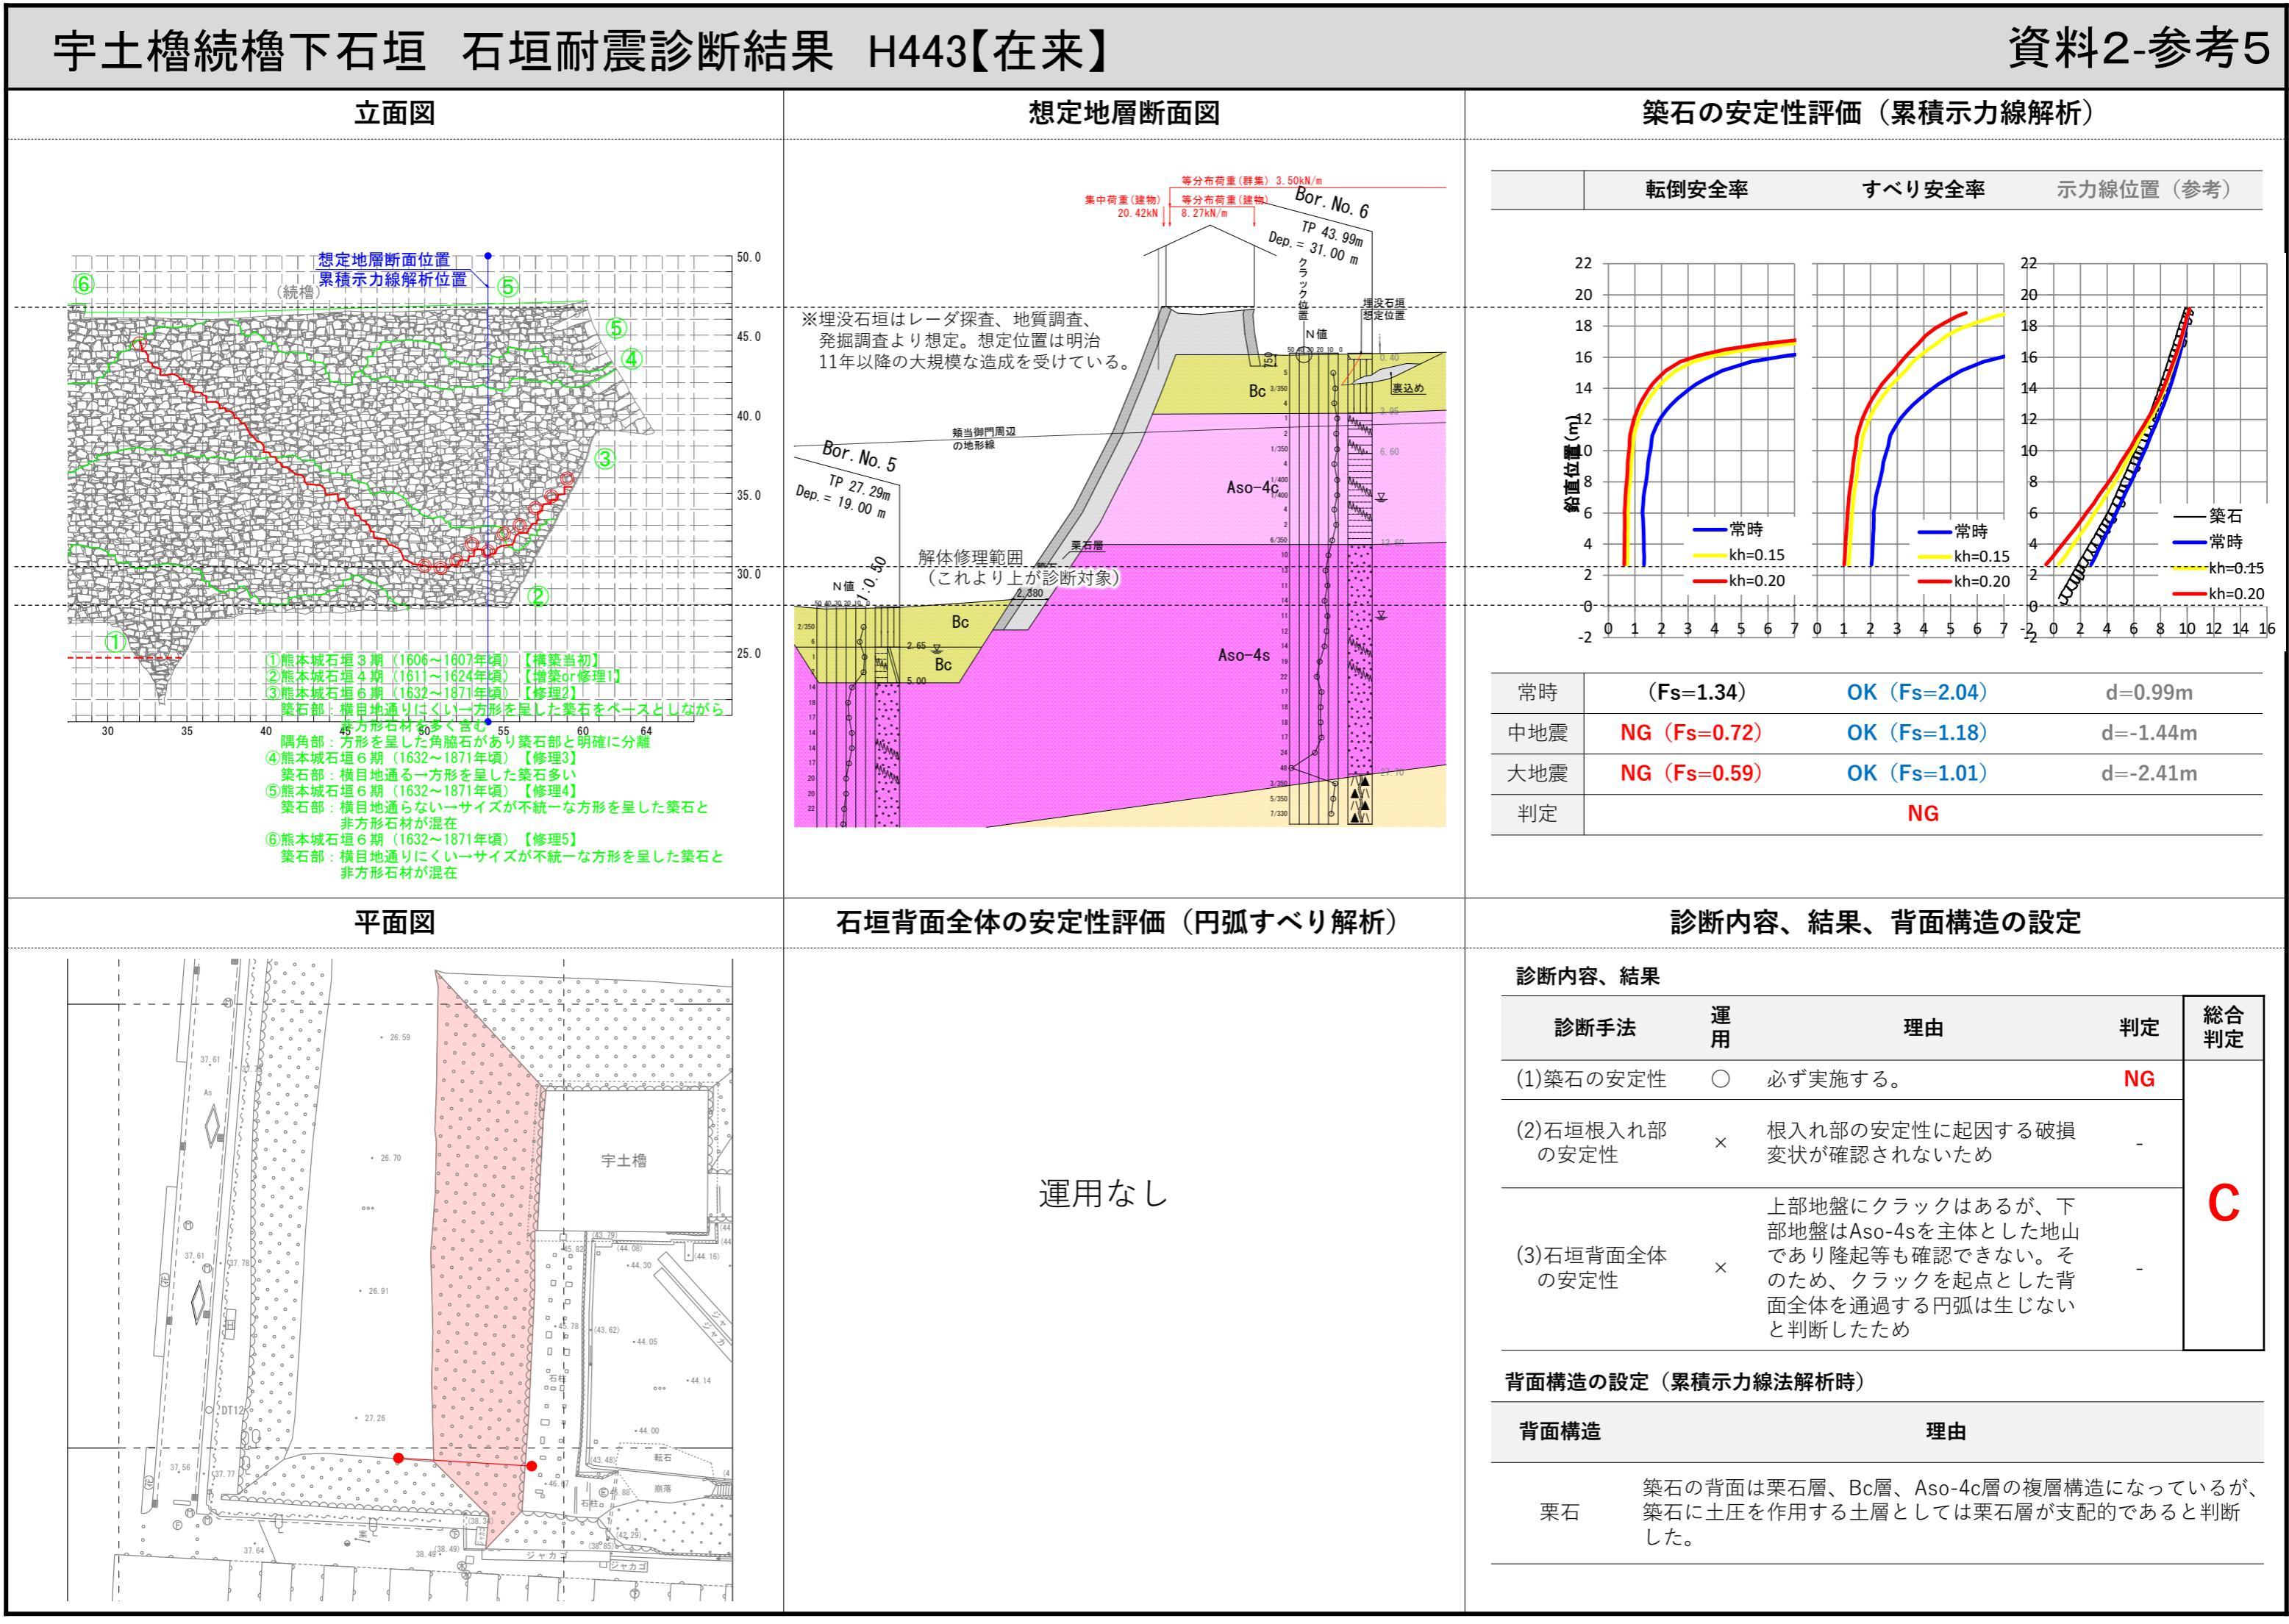
理由	判定	総合 判定
必ず実施する。	NG	
根入れ部の安定性に起因する破損 変状が確認されないため	-	
上部地盤にクラックはあるが、下 部地盤はAso-4sを主体とした地山 であり隆起等も確認できない。そ のため、クラックを起点とした背 面全体を通過する円弧は生じない と判断したため	-	С

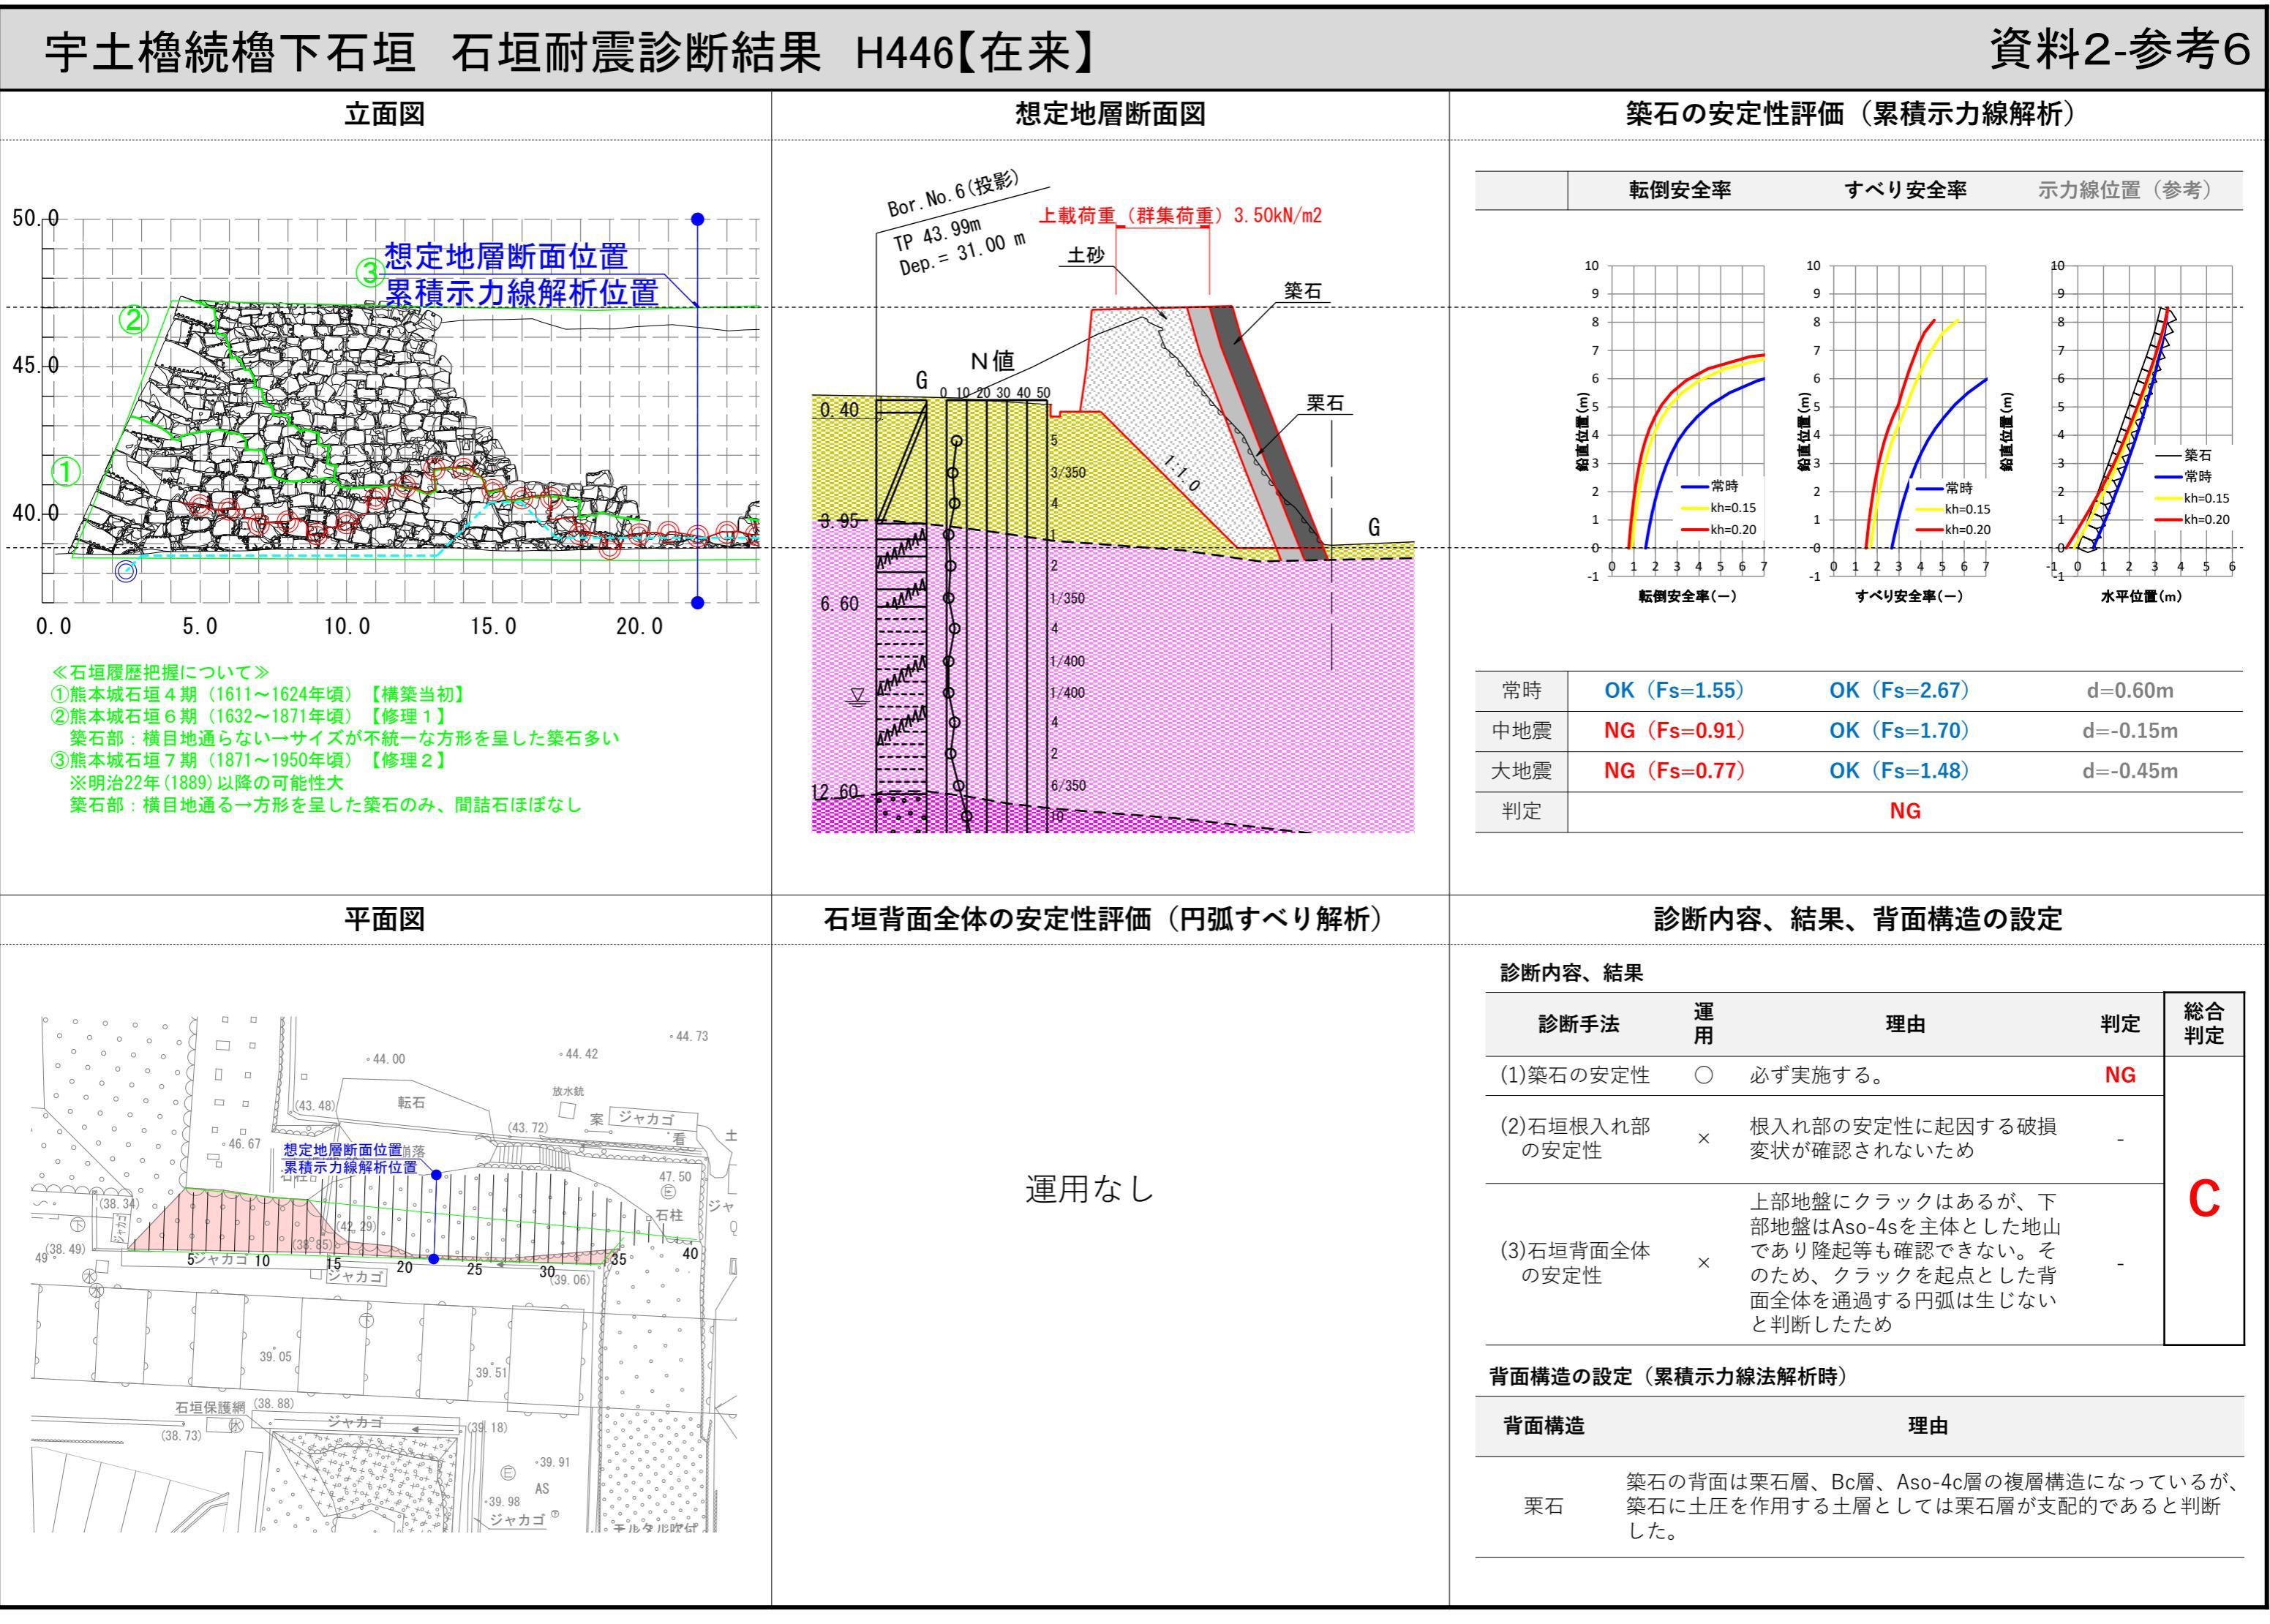
理由	判定	総合 判定
必ず実施する。	NG	
根入れ部の安定性に起因する破損 変状が確認されないため	-	
上部地盤にクラックはあるが、下 部地盤はAso-4sを主体とした地山 であり隆起等も確認できない。そ のため、クラックを起点とした背 面全体を通過する円弧は生じない と判断したため	-	С
