医療事故情報収集等事業 「医療安全情報 No. 161」の提供について

# 医療 安全情報

No.161 2020年4月

## パルスオキシメータプローブ による熱傷

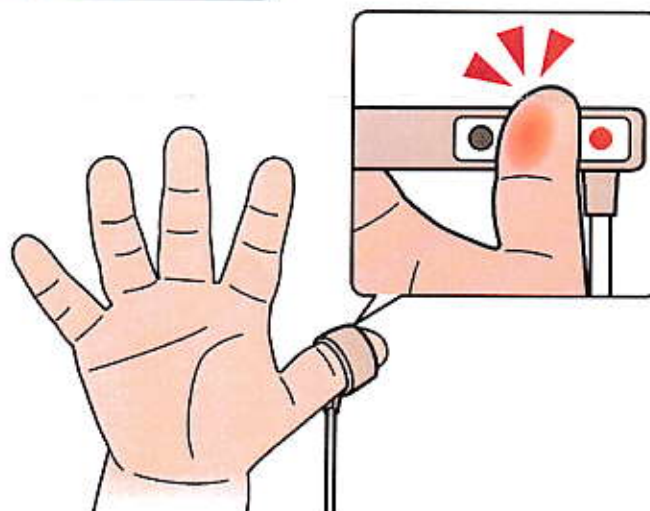
### 事例のイメージ

**パルスオキシメータプローブにより熱傷をきたした事例が報告されています。**

- ◆パルスオキシメータプローブは、パルスオキシメータ本体と接続して使用し、経皮的動脈血酸素飽和度 (SpO<sub>2</sub>) と脈拍数を連続して測定するセンサです。
- ◆小児や意識障害などの意思疎通が十分にできない患者に限らず、一定時間ごとに装着部位の変更が必要です。

- ・パルスオキシメータプローブの添付文書で装着時の注意事項を確認し、記載された時間を目安に装着部位を変更する。
- ・パルスオキシメータプローブの装着部位を変更した際、装着していた部位の皮膚の状態を観察し、記録する。
