## 第 1 章 はじめに

## 1 計画策定の趣旨・目的

## 第2章 熊本城の被害状況

### 3. 熊本城の被害状況

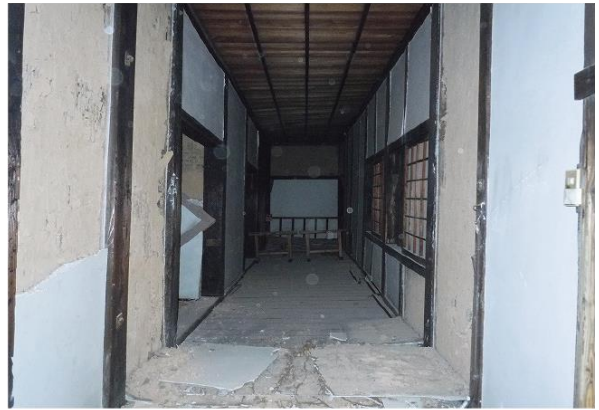
①宇土櫓（内部）

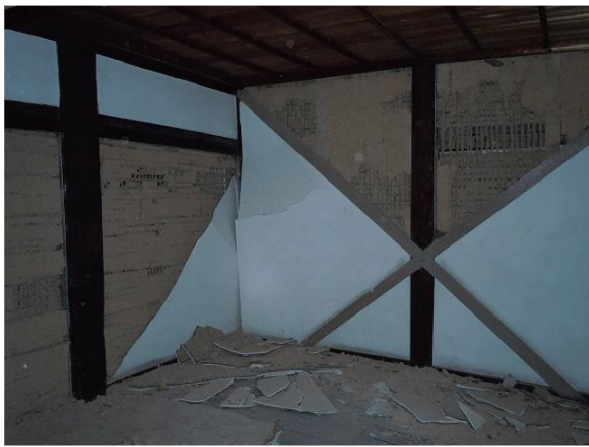
①宇土櫓（内部）

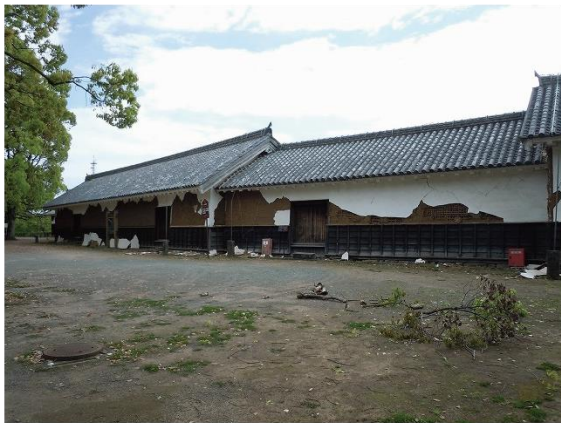
⑨十四間櫓 ⑩七間櫓

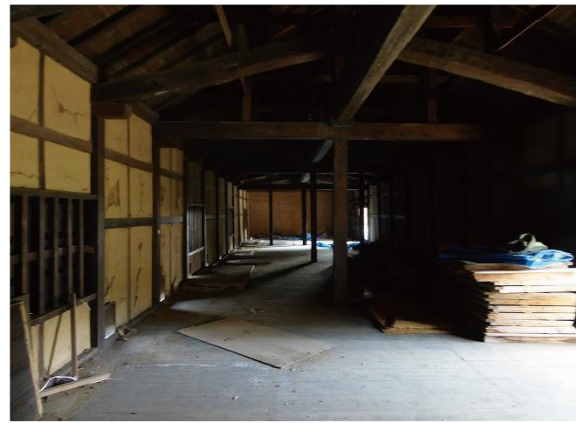
⑨十四間櫓（内部） ⑩七間櫓（内部）

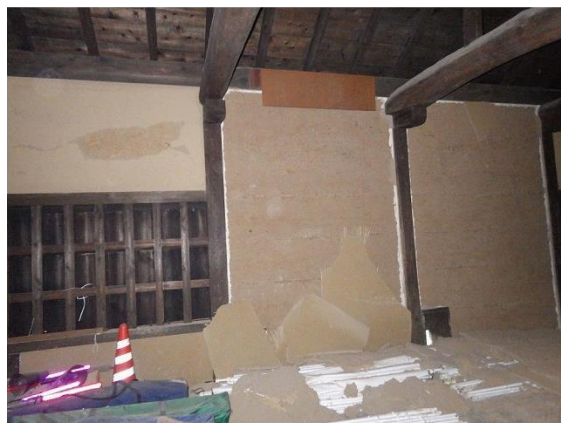
| 番号 | 被災箇所 | 被害状況 | 歴史、名称の由来、使途等 |
|---|---|---|---|
| ⑩ | 七間櫓 | 建物傾斜、屋根・外壁破損 | 慶長年間の創建か。安政4年（1857年）、修理。軍時代に床構造を補強する改変があったが、昭和33年（1958年）の解体修理の際に当初の状態に戻され現在に至る。昭和56年、部分修理。 |

⑩七間櫓（内部）

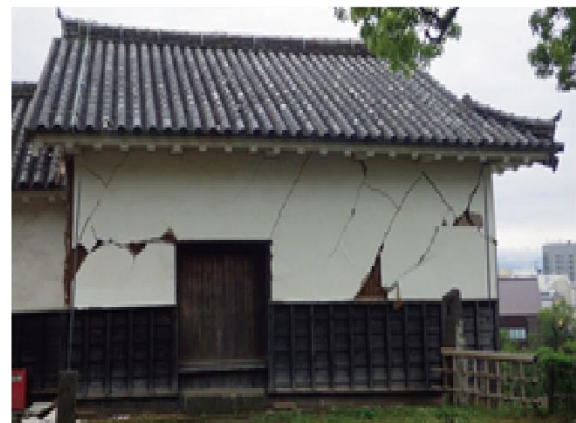
| 番号 | 被災箇所 | 被害状況 | 歴史、名称の由来、使途等 |
|---|---|---|---|
| ⑪ | 田子櫓 | 建物傾斜、屋根・外壁破損 | 慶長年間に創建か。慶応元年（1865年）に再建又は大きな修理が行われたとみられる。昭和2年、屋根替。昭和33年、解体修理。昭和56年、部分修理。 |

⑪田子櫓

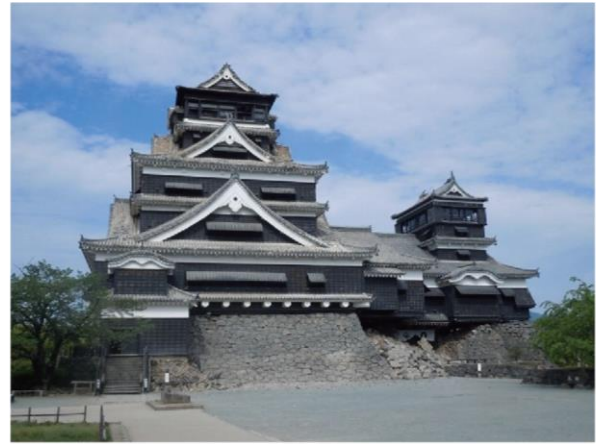
①天守閣（東より）

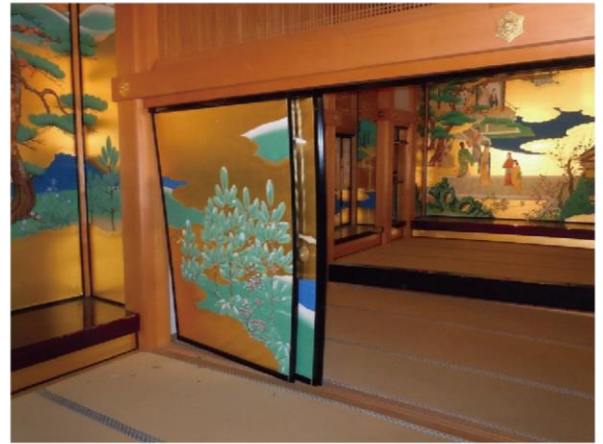
②本丸御殿昭君之間

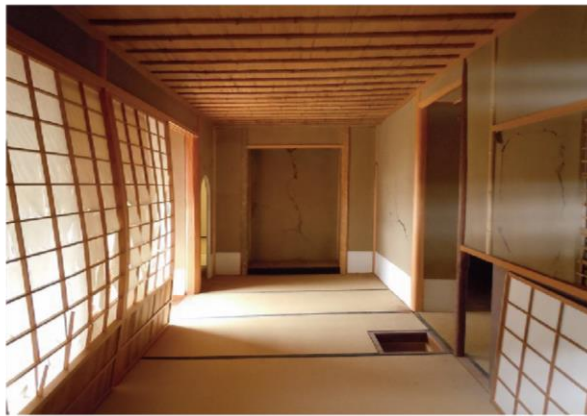
②本丸御殿数寄屋

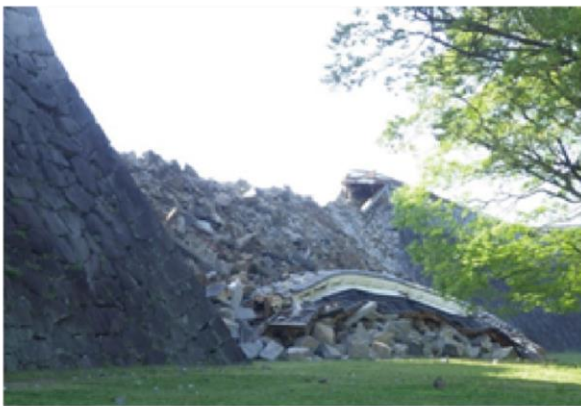
| 番号 | 被災箇所 | 被害状況 | 歴史、復元の時期 |
|---|---|---|---|
| ⑧ | 西出丸塀 | 倒壊 | 明治初期に石垣と共に塀が撤去された。平成 16 年（2004 年）復元。 |

⑧西出丸塀

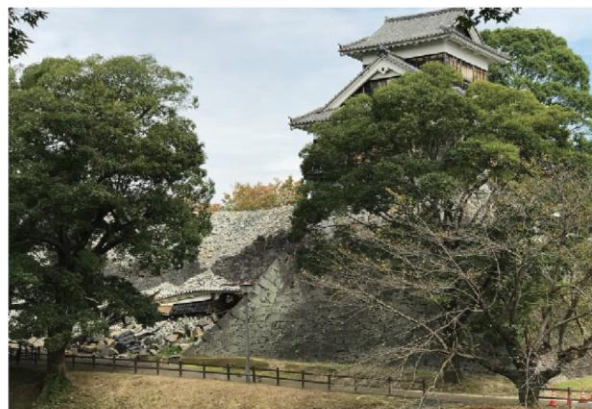
| 番号 | 被災箇所 | 被害状況 | 歴史、復元の時期 |
|---|---|---|---|
| ⑮ | 奉行丸南側塀 | 控え石柱一部破損、傾き | 明治 22 年（1889 年）地震の際は土台となった石垣が、上部の櫓とともに崩落。平成 15 年（2003 年）、復元。 |

⑮ 奉行丸南側堀

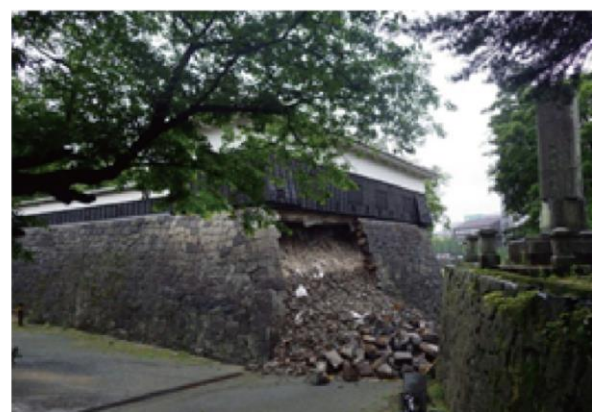
| 番号 | 被災箇所 | 被害状況 | 歴史、復元の時期 |
|---|---|---|---|
| ⑰ | 馬具櫓 | 外壁ひび割れ、南面石 | 西南戦争以前に陸軍によって解体。昭和 41 年 |

⑰ 馬具櫓

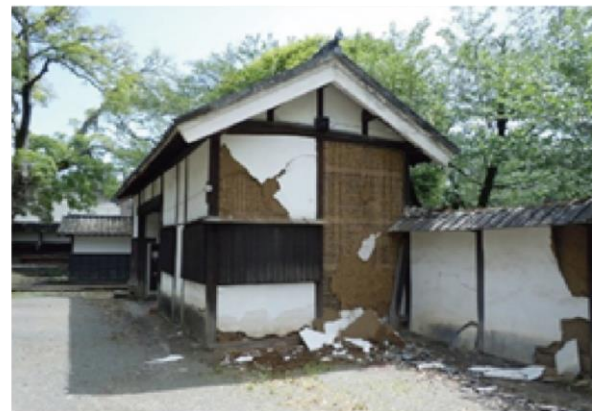
| ⑲ | 櫓方門 | 外壁破損 | 櫓方会所のあった曲輪 (現加藤神社) にあった<br>門だが、昭和 29 年 (1954 年) に半崩壊状<br>態になり、同 30 年 (1955 年) に解体保存。<br>同 33 年 (1958 年) に竹の丸に復旧され、<br>同 35 年 (1960 年) に現位置に移転した。 |

⑲ 櫓方門

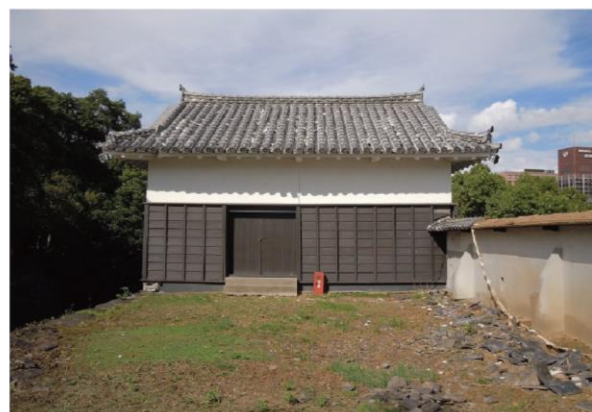
㉑ 平御櫓

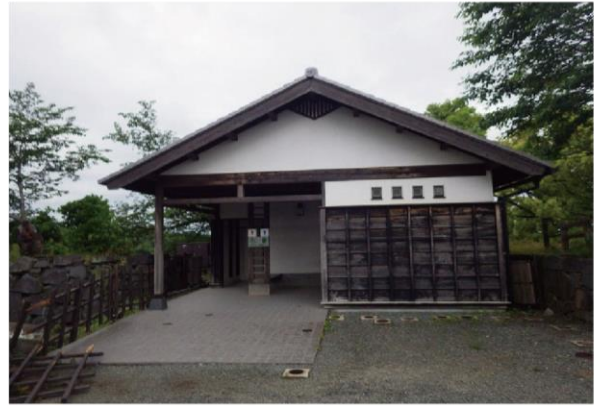
②天守閣前トイレ

| 施設番号 | 名 称 | 被害状況 | 損傷部位 |
|---|---|---|---|
| ② | 天守閣前トイレ | 破損 | 内壁破損、北側地盤面亀裂有 |

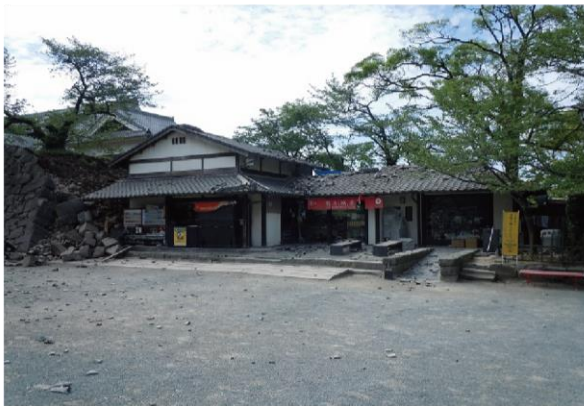
③宇土櫓前売店

| ③ | 宇土櫓前売店 | 破損 | 外壁被害、屋根瓦破損、内部天井破損、<br>建具破損 |

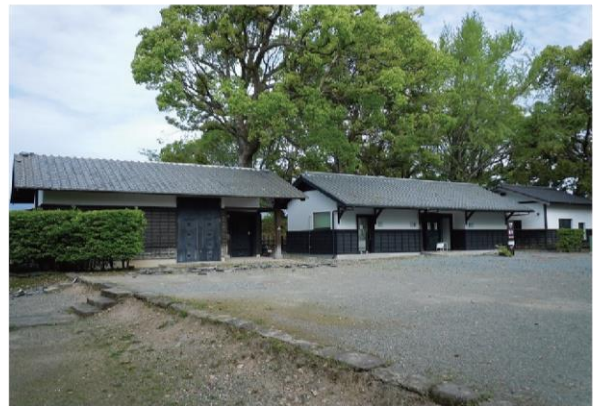
④⑤数寄屋丸多目的トイレ・電気室、数寄屋丸トイレ

| ④ | 数寄屋丸トイレ | 破損 | 屋根瓦破損、壁漆喰ひび割れ |
| ⑤ | 数寄屋丸多目的トイレ・電気室 | 破損 | 屋根瓦破損、棟瓦破損 |

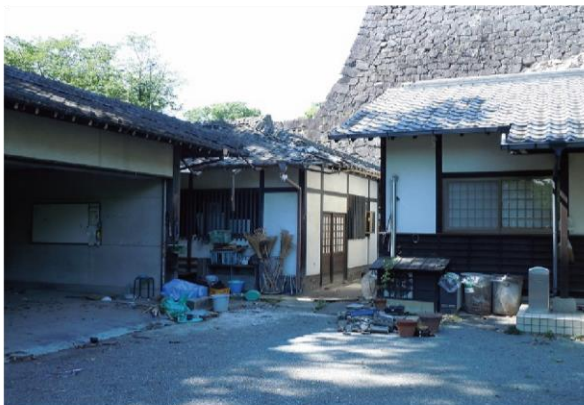
⑦⑧本丸詰所、本丸詰所

| ⑦ | 本丸詰所 | 破損 | 棟瓦破損、雨樋破損 |
| ⑧ | 本丸詰所 | 破損 | 屋根瓦破損、雨樋破損 |

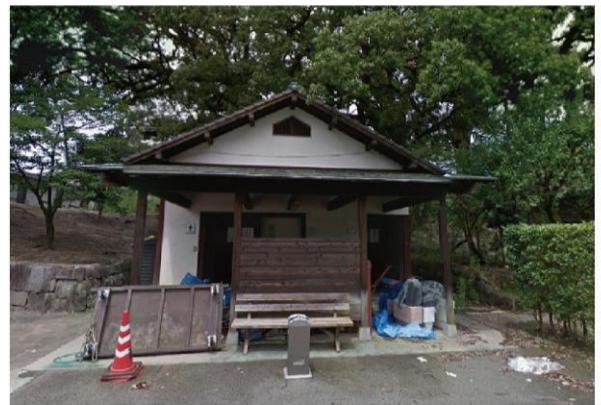
⑨竹の丸トイレ

| ⑨ | 竹の丸トイレ | 破損 | 屋根瓦破損、棟瓦破損、壁漆喰ひび割 |

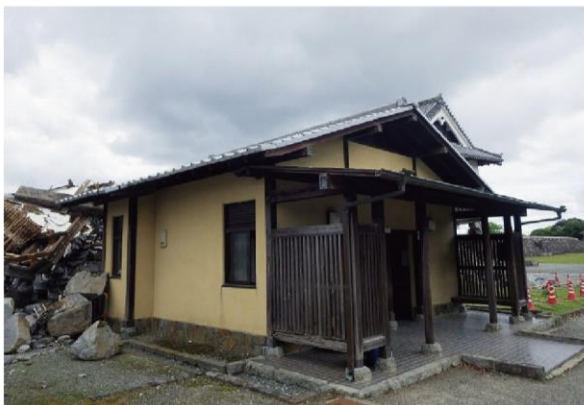
⑩西出丸トイレ

| ⑩ | 西出丸トイレ | 破損 | 外壁破損、建具破損 |

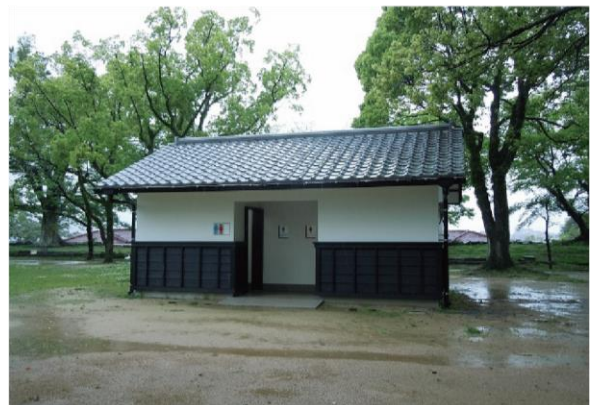
⑪催し広場トイレ

| ⑪ | 催し広場トイレ | 破損 | 開口枠歪み |

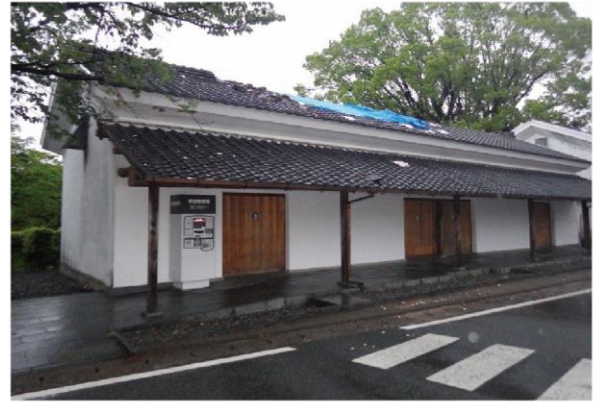
⑬ 二の丸売店

| ⑬ | 二の丸売店 | 地割れ | 屋根瓦破損、棟瓦破損、壁漆喰割れ、<br>東側地盤面亀裂有 |

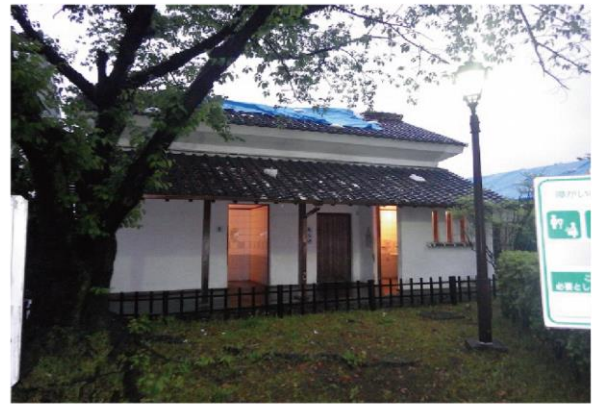
⑮ 二の丸駐車場東棟トイレ

| ⑮ | 二の丸駐車場東棟トイレ | 地割れ | 屋根瓦破損、棟瓦破損、壁漆喰割れ、<br>東側地盤面亀裂有 |

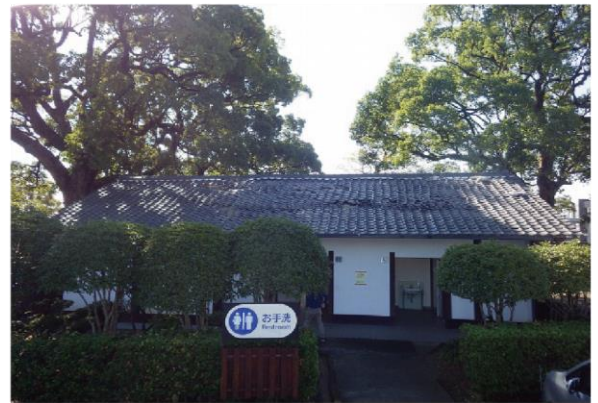
⑱ 二の丸駐車場南棟トイレ

| ⑱ | 二の丸駐車場南棟トイレ | 破損 | 屋根瓦破損 |

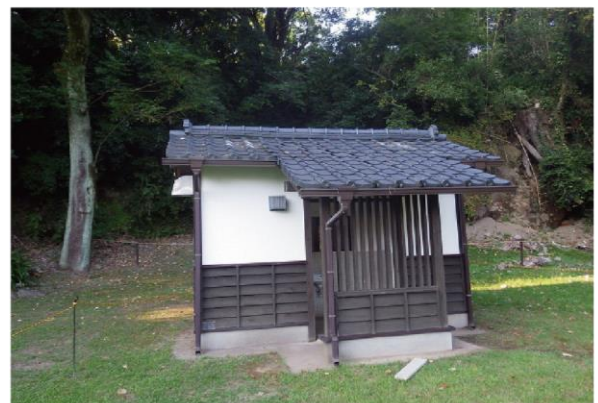
⑳ 清爽園トイレ

| ⑳ | 清爽園トイレ | 破損 | 屋根瓦、壁タイル破損 |
