ひごまると学ぼう! 熊本城

監物櫓

監物櫓ってどんな建物?

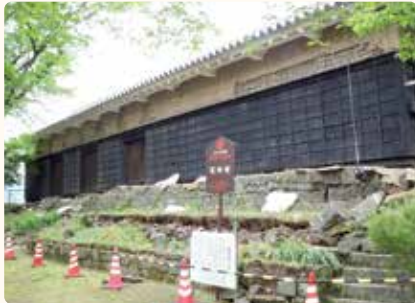
平成28年熊本地震で、監物櫓は漆喰壁がこわれ、建物全体が北に傾きました。また、石垣にふくらみやズレが生じました。

地震後の監物櫓

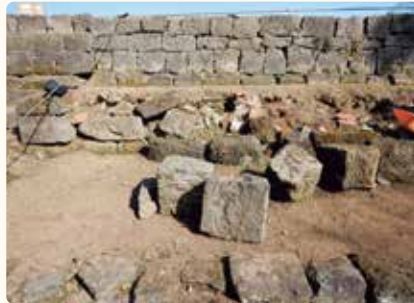
崩れた築石

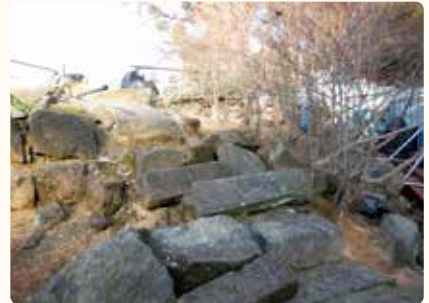
櫓東側の崩れた石垣
