# 熊本西環状道路軟弱地盤対策検討委員会 (第7回)

## 砂原工区

令和7年3月4日

# (1) 池上地区における切土部長大斜面の検討方針

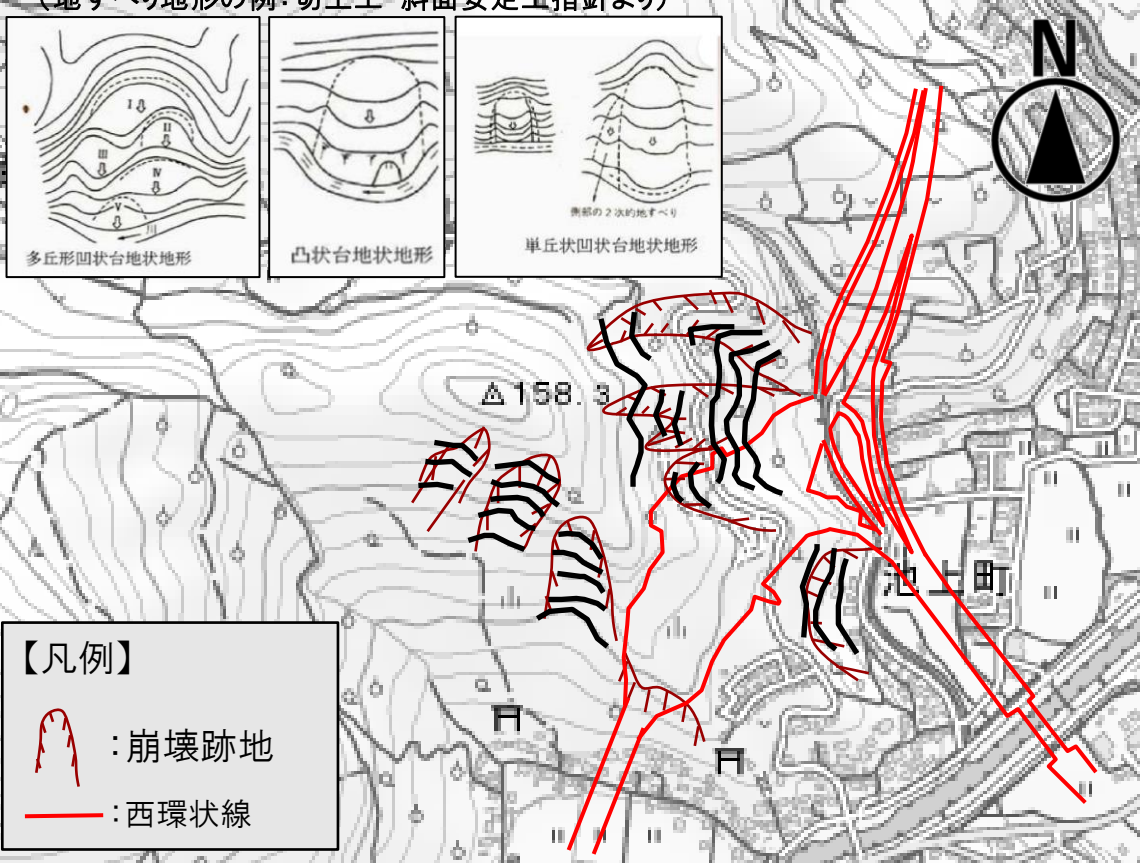
●地形図判読の結果  
・過去に崩壊によって崩れた可能性のある、崩壊跡地を確認  
・典型的な地すべり地形等はない

●計画路線周辺に崩壊跡地が見られる場合には、その周辺でも崩壊しやすい地形・地質条件を有している場合が多く、同様な崩壊を起こすことが多い

切土法面を無対策とした場合には、将来的に崩壊が生じる可能性がある

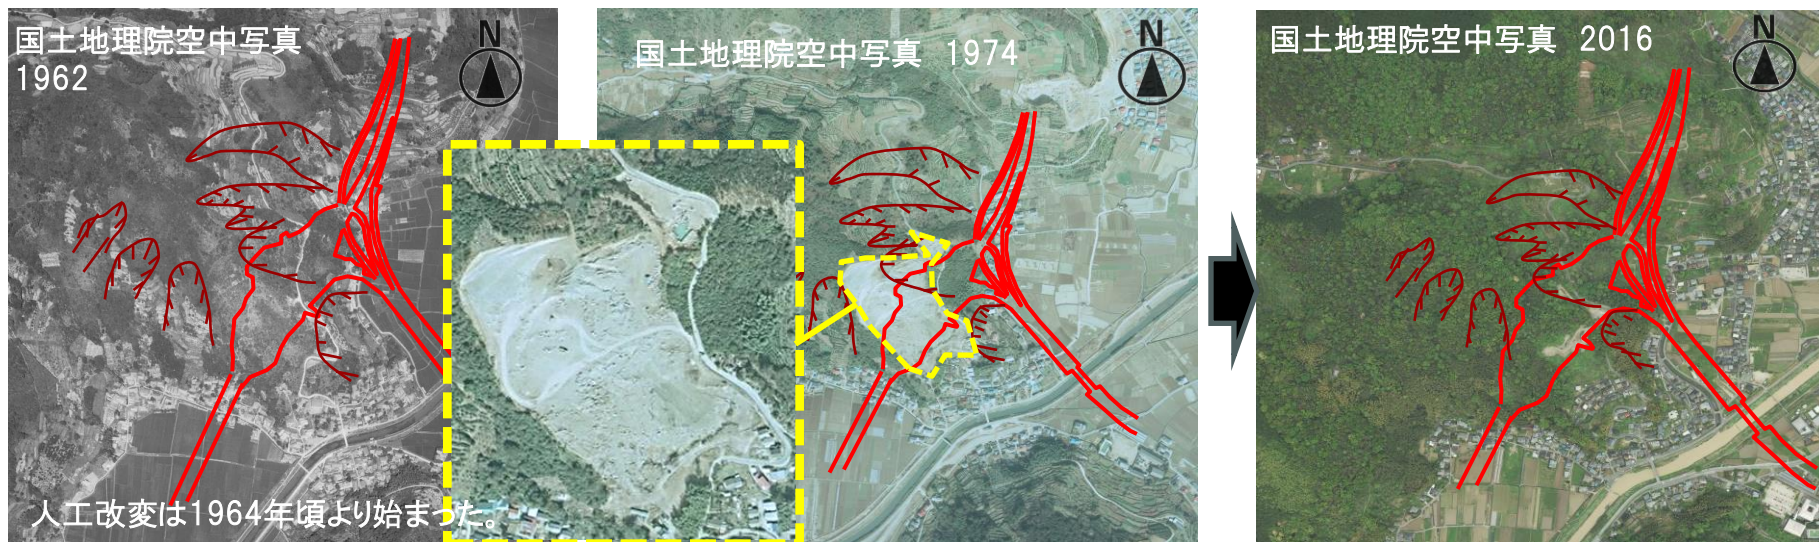
- ・崩壊跡地を確認(地形判読と同様のもの)
- ・土砂掘削(1964～1986年)、宅地造成(1997～2008年)等の人工改変部有り
- ・人工改変後、周辺斜面に新たな変状無し

- ・切土のり面を無対策とした場合には、将来的に崩壊が生じる可能性がある。
- ・人工改変後に周辺斜面の変動が無いことから、地すべりのような大規模な土砂災害が発生する可能性は低い。

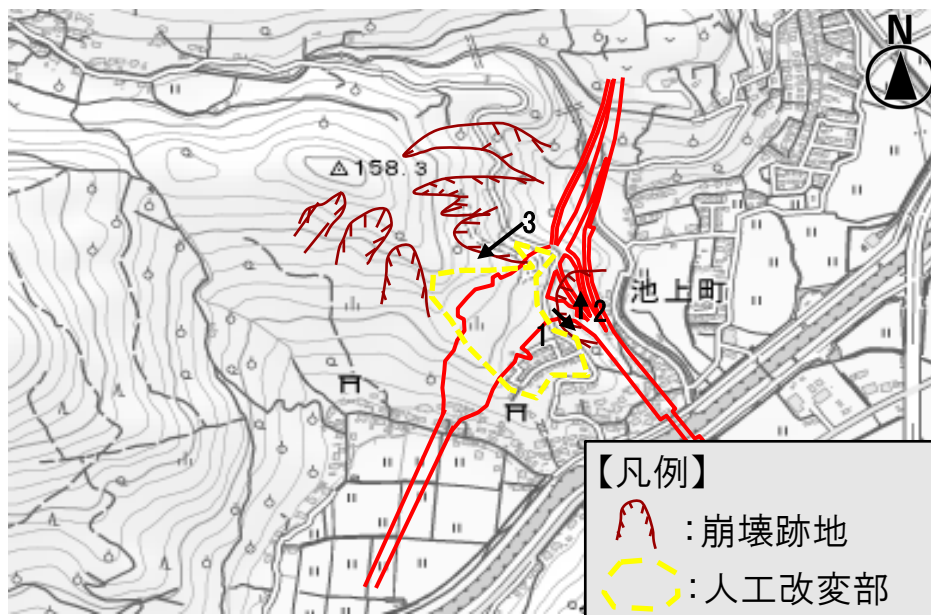
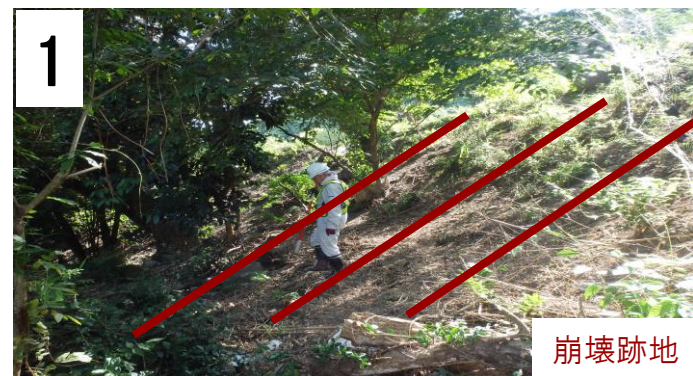
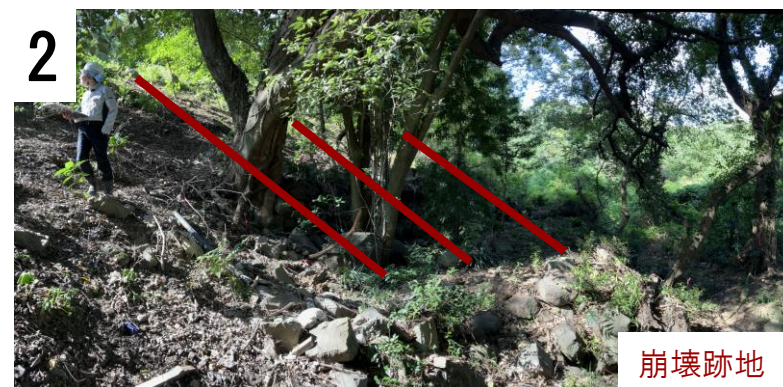
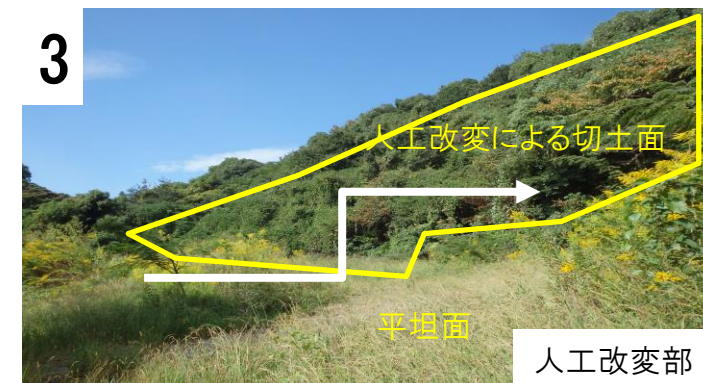
- ・崩壊跡地については地形、空中写真判読で把握した箇所と一致
- ・人工改変部についても同様に一致
- ・湧水は確認されなかった

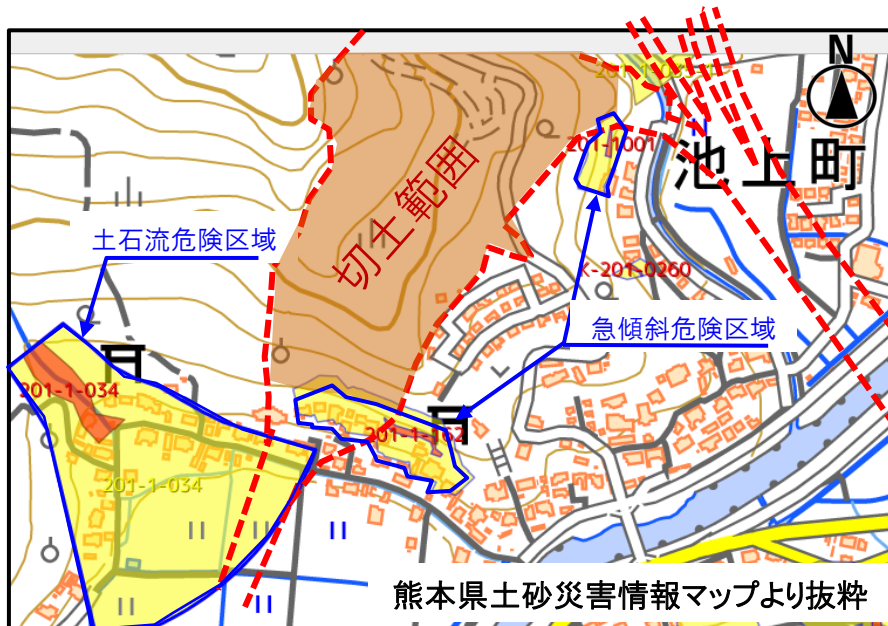
切土範囲内は、危険区域の指定なし

地形図・空中写真判読結果と災害指定区域は整合が取れている

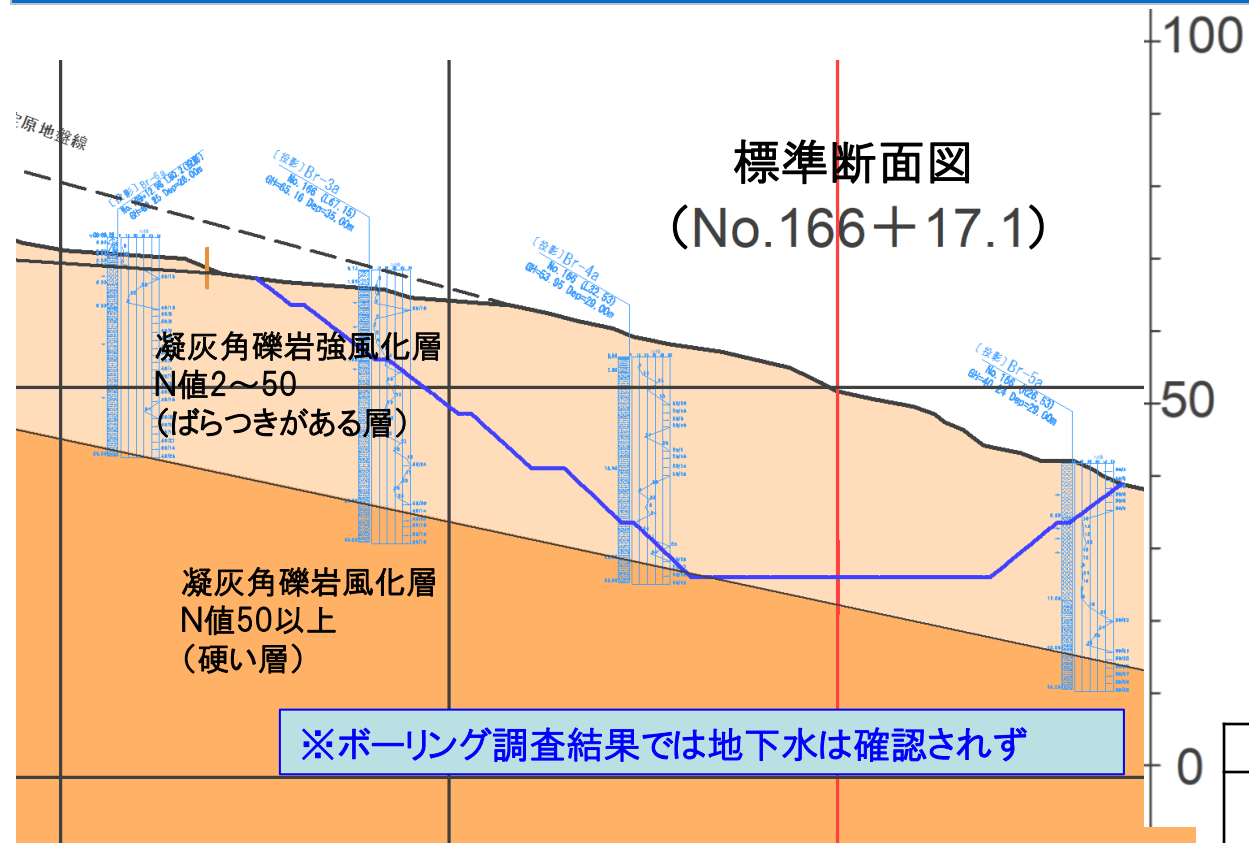
- 【N値】**
- ・ 強風化層:N値2~50
  - ・ 風化層:N値50以上
- 【コア状況】**
- ・ 強風化層は脆弱部や亀裂面が存在
- 【土質特性】**
- ・ 強風化層はスレーキングしやすい
- 【地下水状況】**
- ・ ボーリング調査で地下水は確認されていない

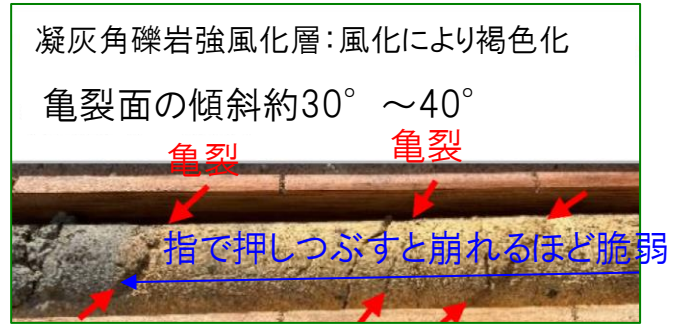
既往調査では水浸後約30分で土砂化し、スレーキング特性に富むことがわかった。

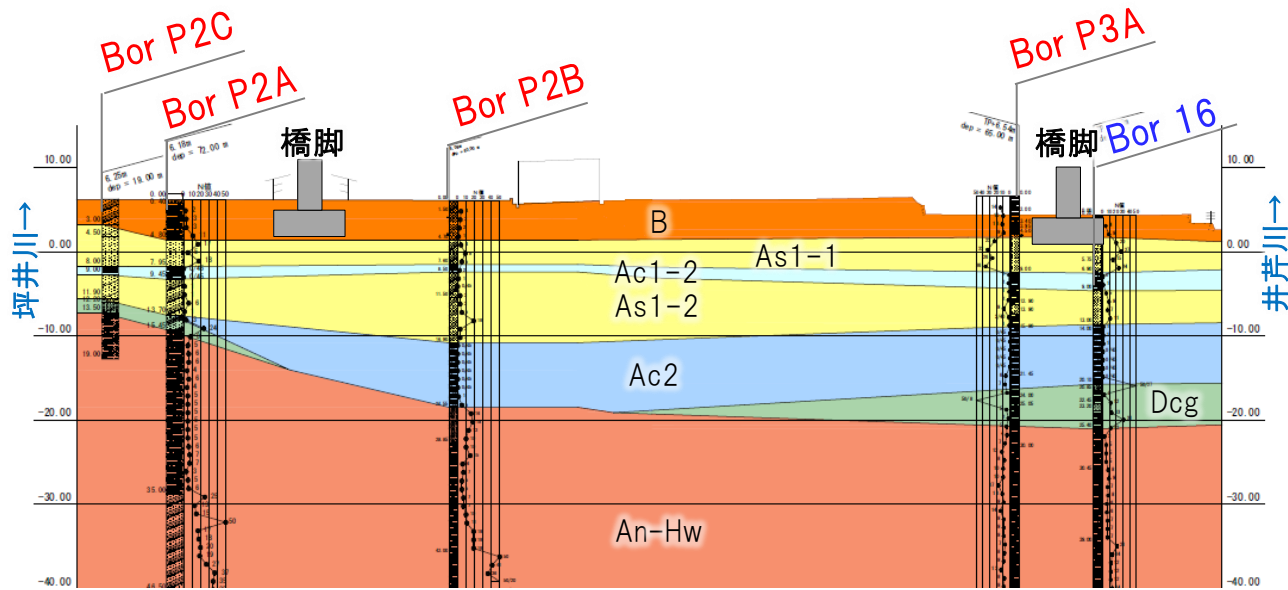
- 連続した地層構成であった。  
⇒橋脚の直下に断層は無いと判断した。

- 道路橋示方書には、「断層の影響を受ける場合は、致命的な被害が生じにくくなるよう考慮した設計をする」よう記載されており、現在の橋梁計画はこれを満足している。  
⇒この橋梁計画を基本に、コア分析結果を踏まえ、橋梁設計を進める。
