## 石垣解体調査成果について

## 小天守台石垣の裏込め解体状況

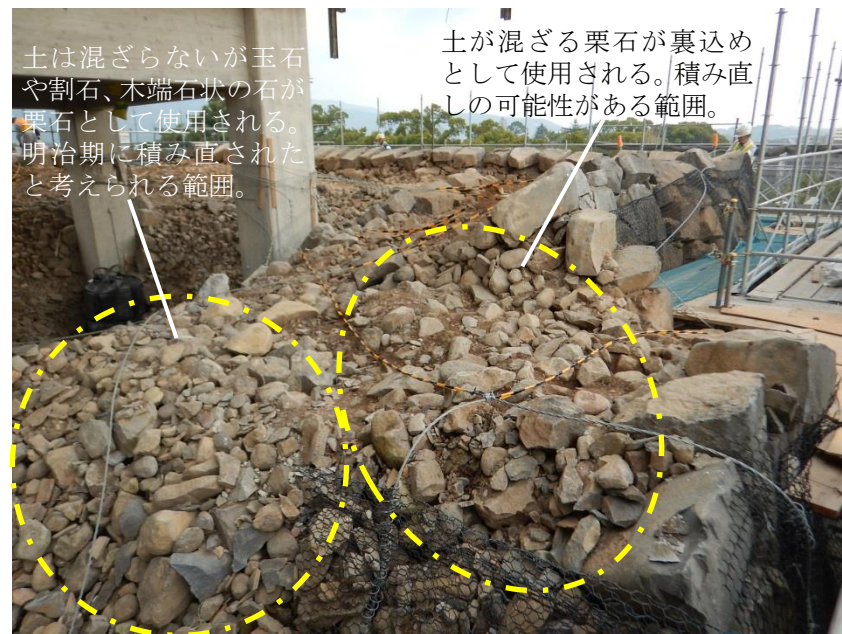
### 3 段目の築石背面

- ※積み直しと考えられる範囲では、土が混ざらない裏込めと土が混ざる裏込めを確認した。いずれからも焼けた瓦が出土しているため、明治以降に積み直されたと考えられる。
- ※積み直し範囲の土が混ざらない裏込めは、小天守台の入口付近に分布している。
- ※江戸期と考えられる範囲では、人頭大程度の栗石が裏込めとして多く使用しているが、築石付近では拳大程度の栗石が集中する傾向が見られ、その傾向は解体範囲の下部ほど強い。
- ※江戸期の裏込めでは、粒径の小さい栗石の中に粒径の大きい栗石が列状に石垣面に直行するように並ぶ箇所が見られる。また、列状の栗石の両側で栗石の状況に変化は見られない。

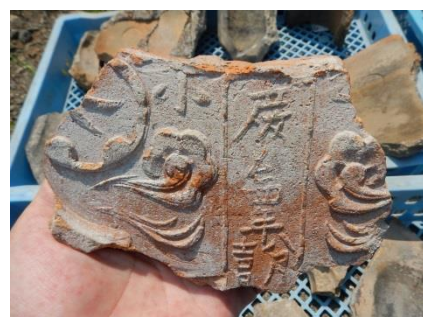
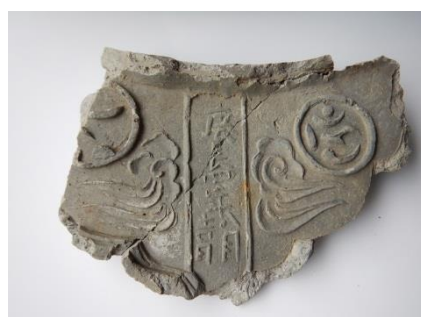
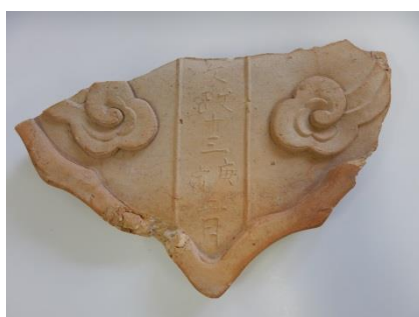
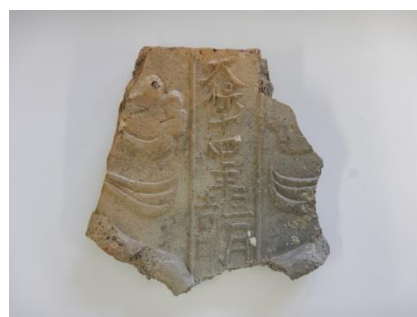
## 小天守台石垣出土遺物

- ※遺物は積み直し範囲と考えられる裏込めから出土している。特に瓦が多く、各種の瓦が出土した。
- ※滴水瓦では、複数の記念銘瓦が出土しているが、その中でも慶長4年銘の滴水瓦が多く出土している。
- ※軒丸瓦では、九曜紋が多いが日足紋もそれに次いで多く出土している。
- ※小天守でも不明壺が出土しているが、大天守では土師質のものがほとんどであったのに対して、小天守では陶器質のものが多数を占めている。
