## H255 石垣復旧勾配(案)について

H255 石垣復旧勾配 基準断面の検討

# H255 石垣復旧勾配 (No.0+7.0~13.0)

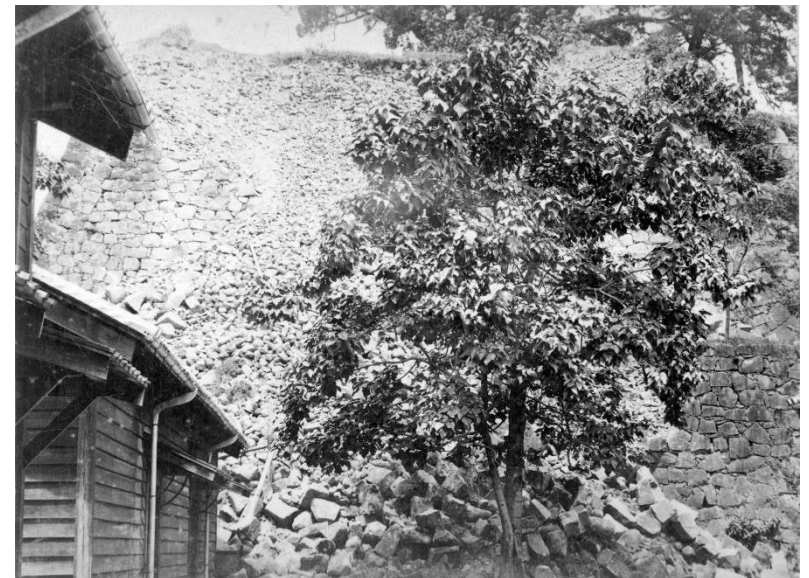
※直上の飯田丸五階櫓台が崩壊した際、大量の石材の重圧によって二次的に崩落した箇所で、陸軍による修復を受けた箇所と考えられる。  
（熊本城跡発掘調査報告書3-石垣修理工事と工事に伴う調査-より抜粋）

明治22年写真 旧熊本城飯田丸 第六師団弾薬庫石垣崩壊之景

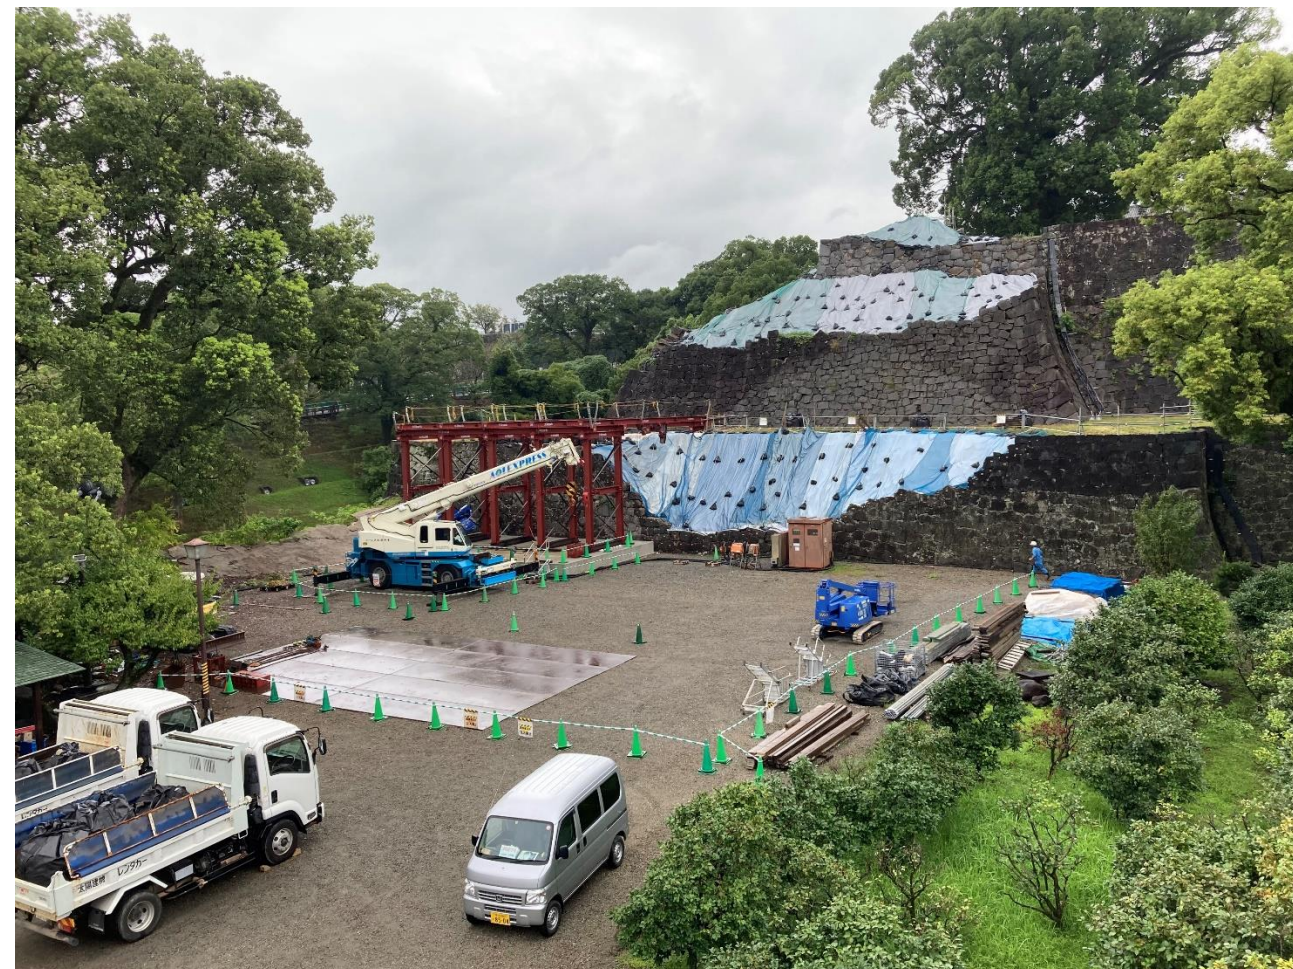
※石垣前面に比較的広いスペースあり

⇒来城者との一定の離隔を確保することが可能

要人櫓台石垣周辺の状況
