調査手順・目的

- ①：トレンチ1～3までの発掘調査を実施。
 - ②：遺構の残存状況なども含めて検討し、追加トレンチが必要な場合にトレンチ4・5を設置して発掘調査を実施。
- ☞ 結果的にトレンチ1～3のみで調査終了。
- ・ 監物櫓内側石垣の築造時期を把握するための事前確認調査
 - ・ 監物櫓台石垣及び櫓の復旧方法を検討する材料とする。

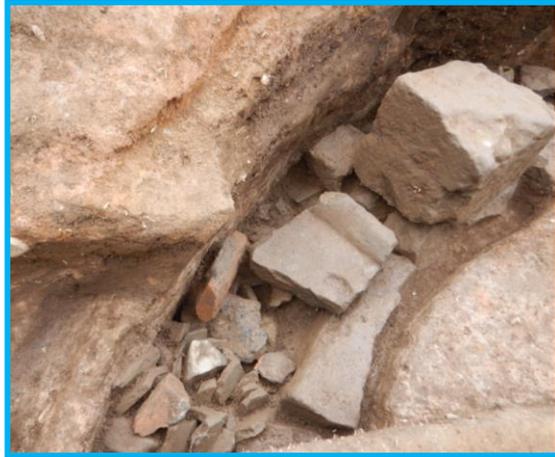
※築石背面裏込め内にモルタル付き煉瓦あり

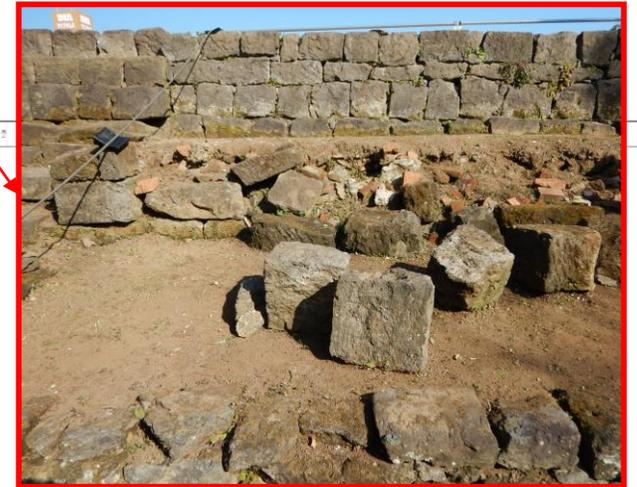
※被災して築石背面裏込め露出。モルタル付き煉瓦含む

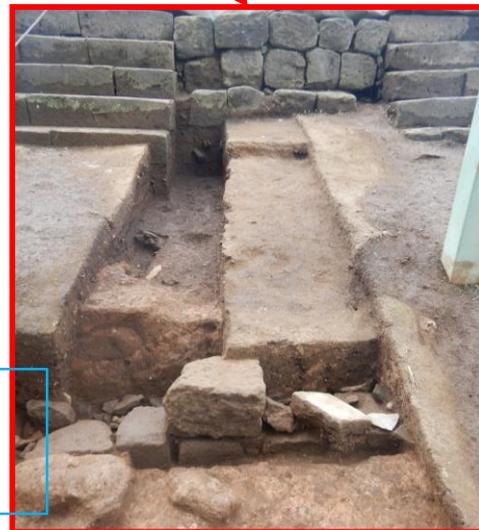
※埋没石垣検出。築石は凝灰岩。

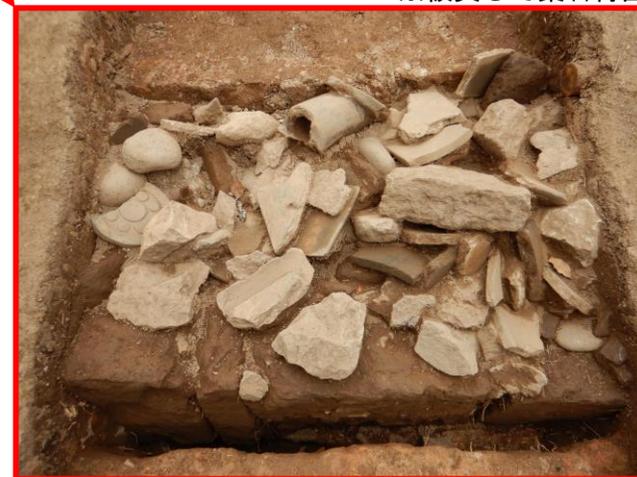
※埋没石垣検出。築石は凝灰岩。

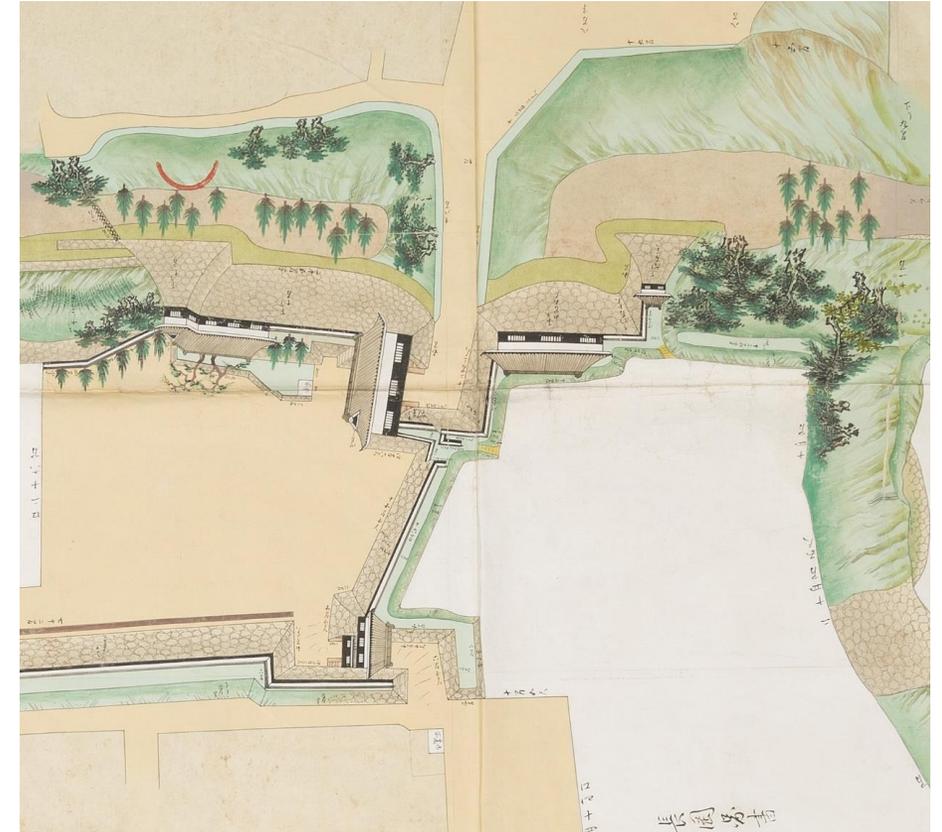
「棒庵坂ヨリ郡九郎太郎家舗迄」御土居絵図（部分）（禁転載）
 文政元～10年（1818～1827）
 熊本県立図書館蔵

☞ 監物櫓の曲輪側は石垣ではなく、土居表記となっている。

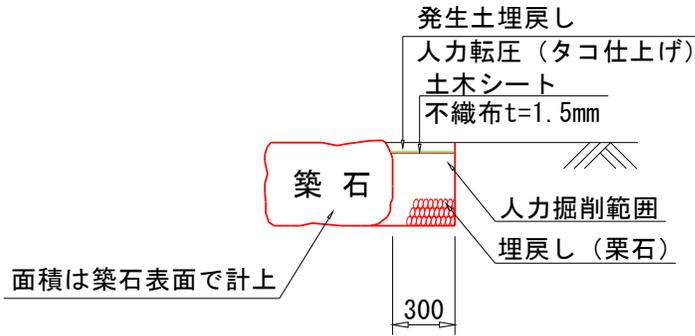
築石背面・石垣天端処理工概念図

- ①復旧勾配 → 隣接石材の擦り付け
- ②築石石材の取扱い → 変更なし
- ③築石背面 → 栗石手詰め
- ④天端処理 → 栗石層直上に土木シート、その上に掘削土戻し（人力転圧）

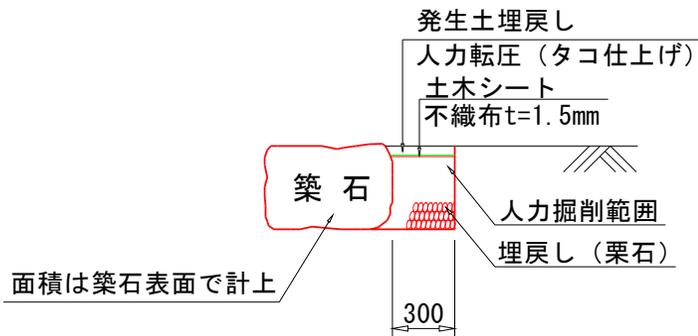
築石背面・石垣天端処理工概念図

- ①復旧勾配 → 隣接石材の擦り付け
- ②築石石材の取扱い → 変更なし
- ③築石背面 → 栗石手詰め
- ④天端処理 → 栗石層直上に土木シート、その上に掘削土戻し（人力転圧）
