# 本庁舎の基礎杭及び地下連続壁の効果等 に関する耐震性能の検証業務

# § 1 検証概要

本庁舎が現行の建築基準法が定める耐震性能を有しておらず耐震改修が困難であるという「平成29年度本庁舎整備計画作成業務委託」(以下、H29年度耐震安全検証と称す)の調査結果に対する「庁舎整備に関する特別委員会」に招致された参考人(以下、参考人と称す)の意見を踏まえ、**基礎杭の密集効果**や**地下連続壁の効果**に関して定量的な算出を試みることで、あらためて耐震性能を検証することを目的とする。

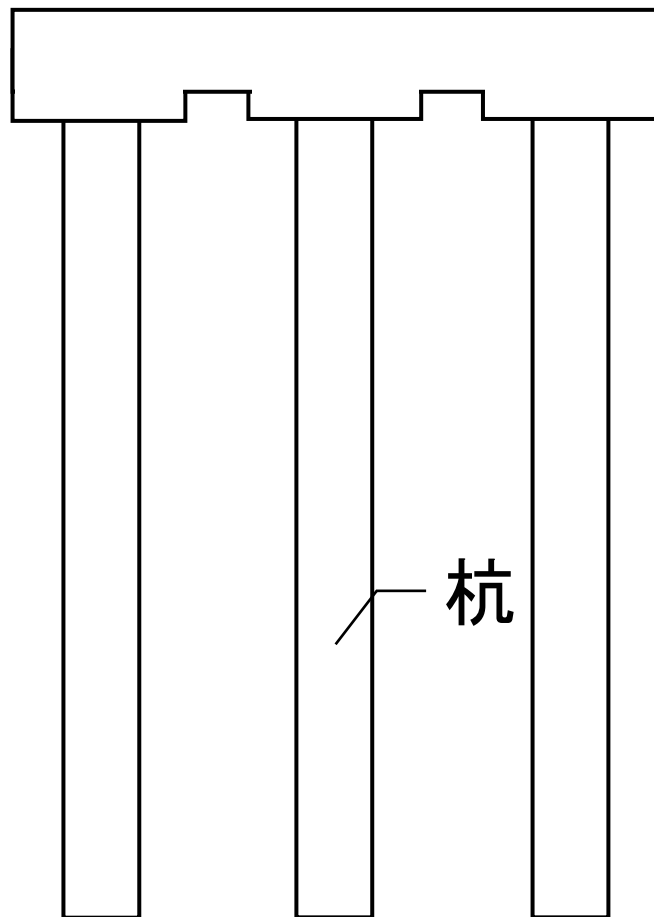
# (1) 地中連続壁による期待される低減効果(その1:地盤変位)

地中連続壁が無い場合

設計用地盤変位

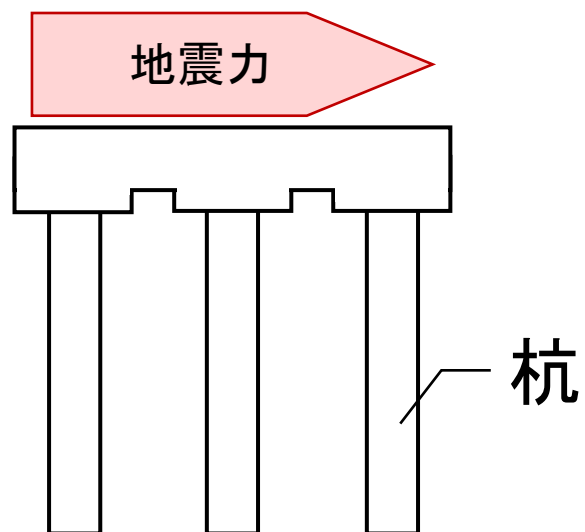
## (2) 地中連続壁による期待される低減効果(その2:水平力)

地中連続壁 無

地中連続壁 有

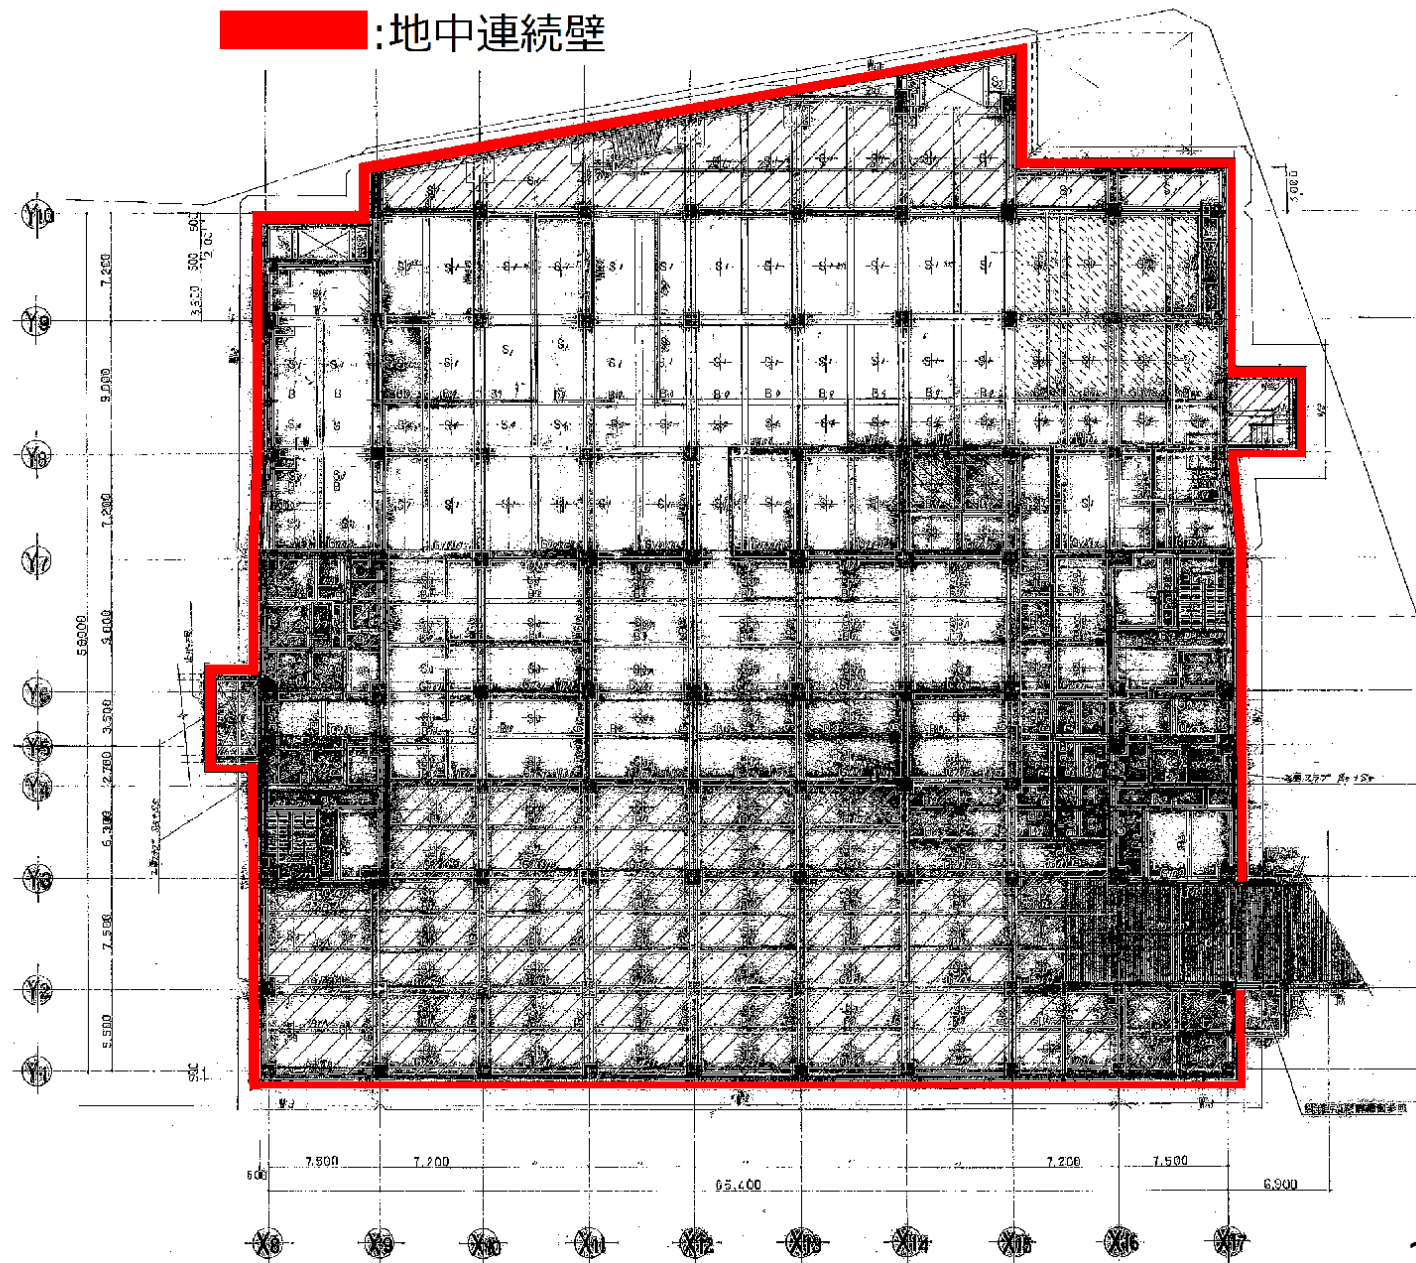
### (3) 地中連続壁の概要

建物地下外周部に配置

長さ19m

厚さ60cm

地下外壁の一部として利用

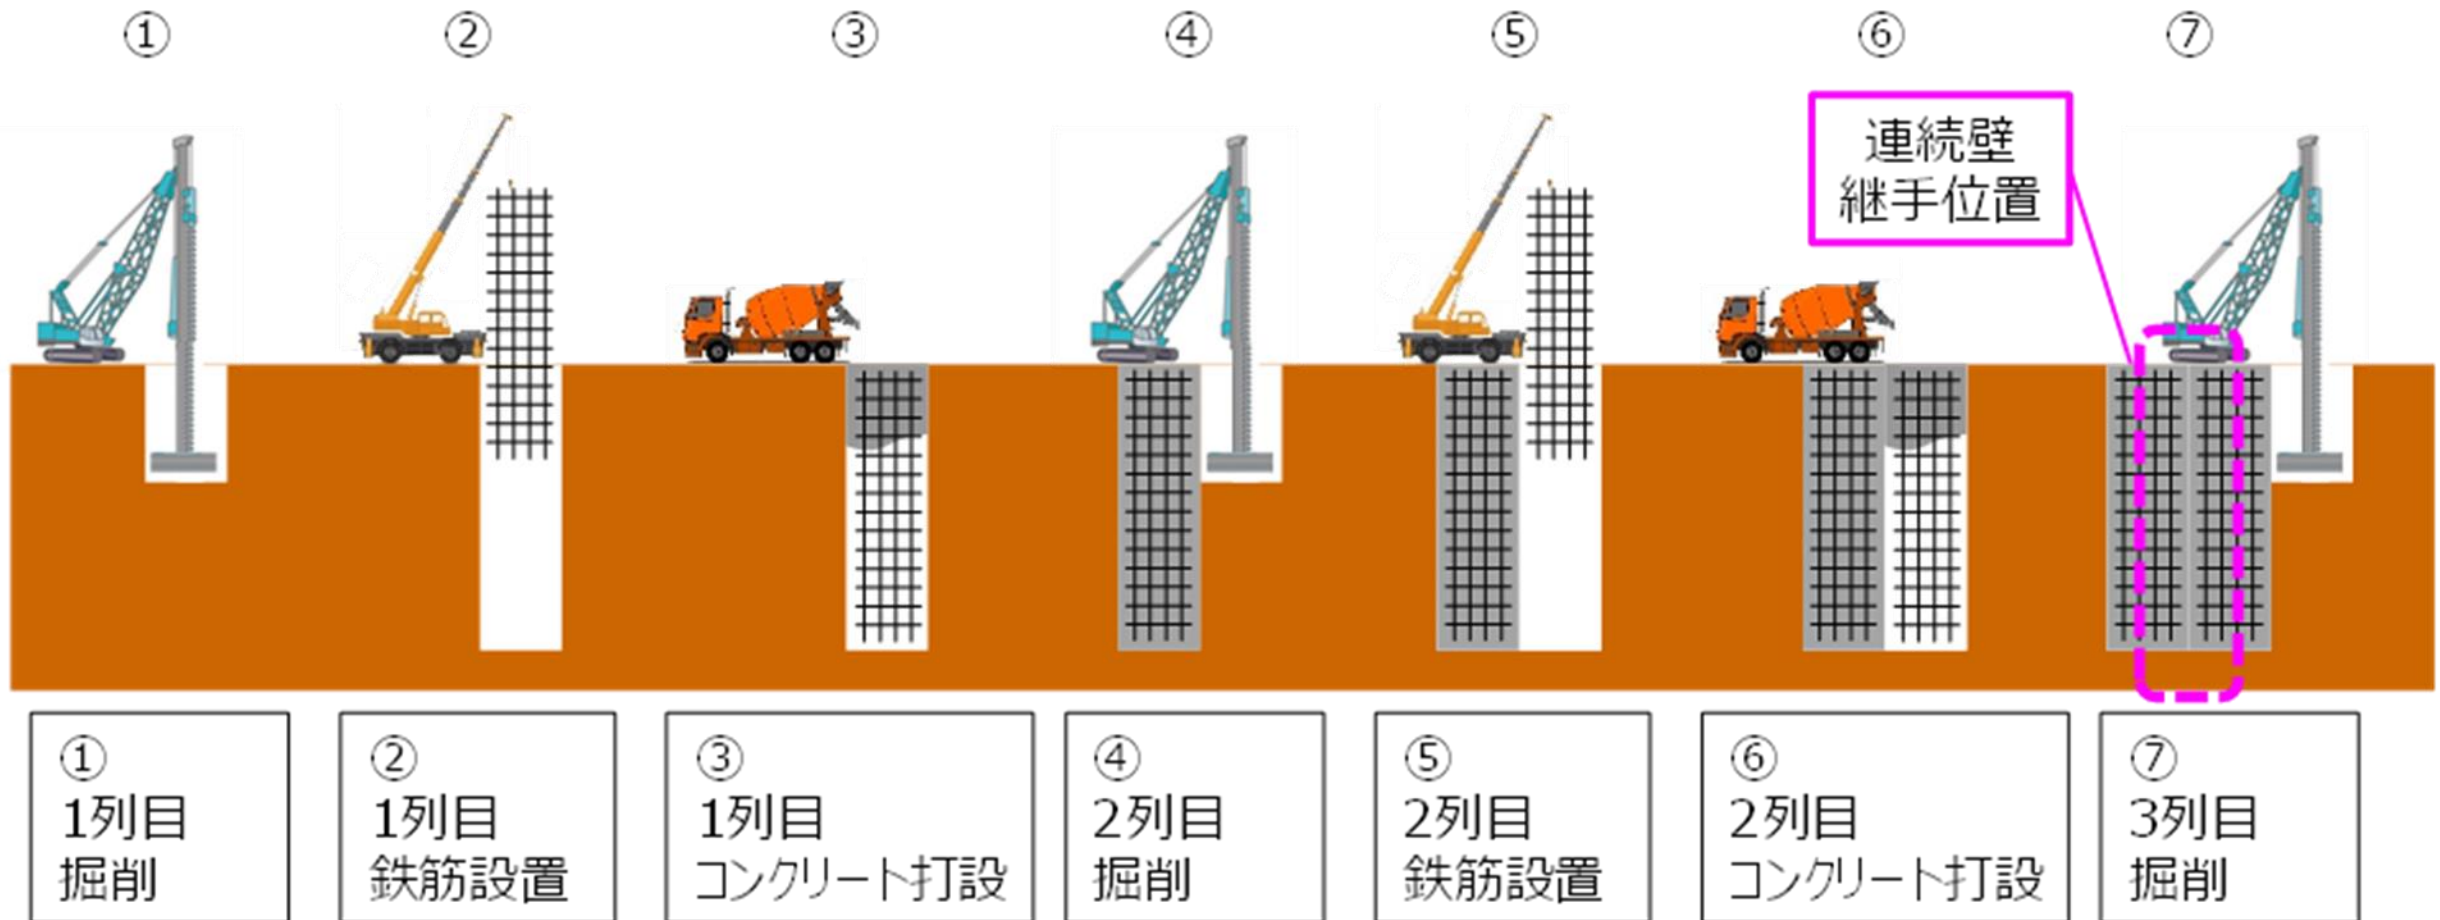
### (1) 地中連続壁の作り方

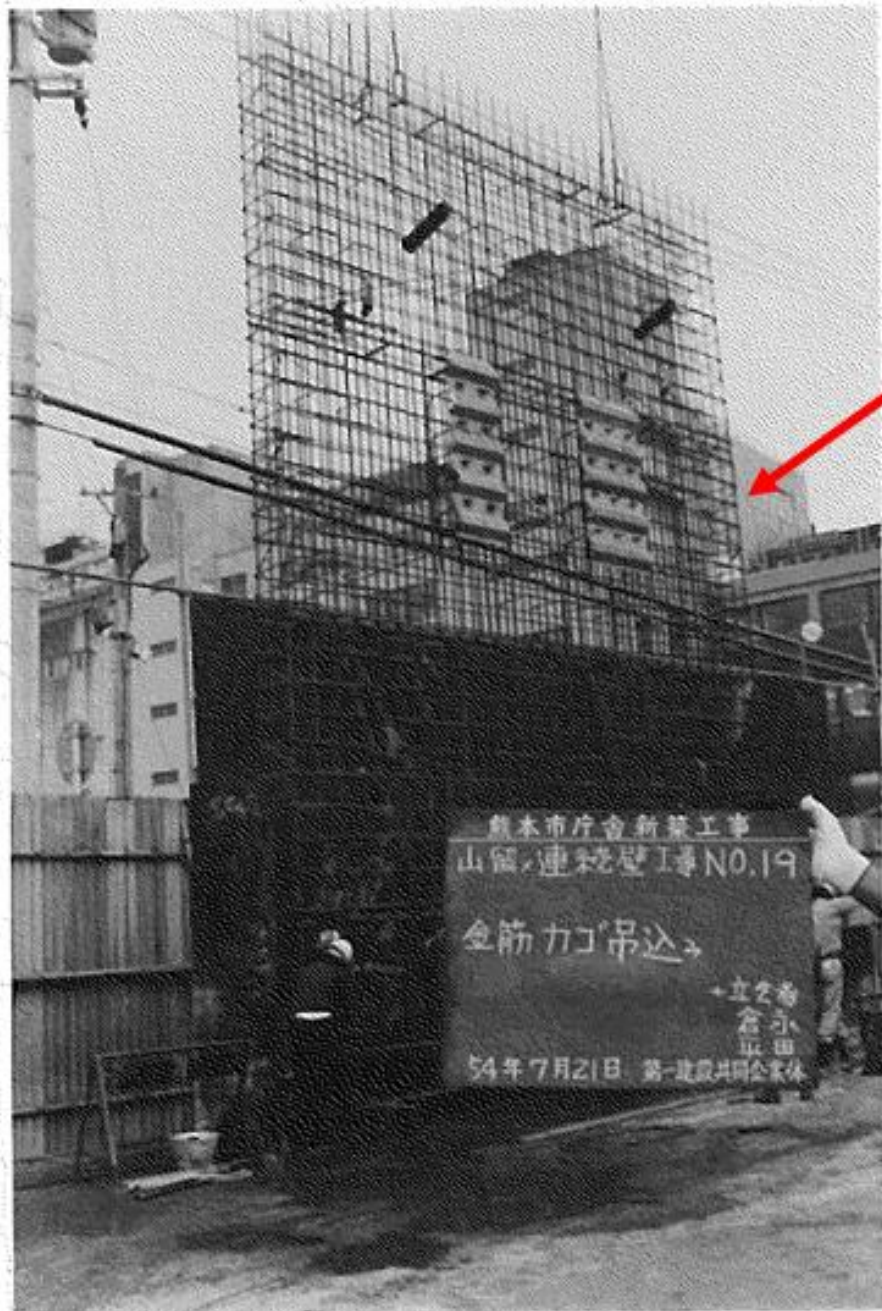
端部の鉄筋形状に  
重ね継手は見られない

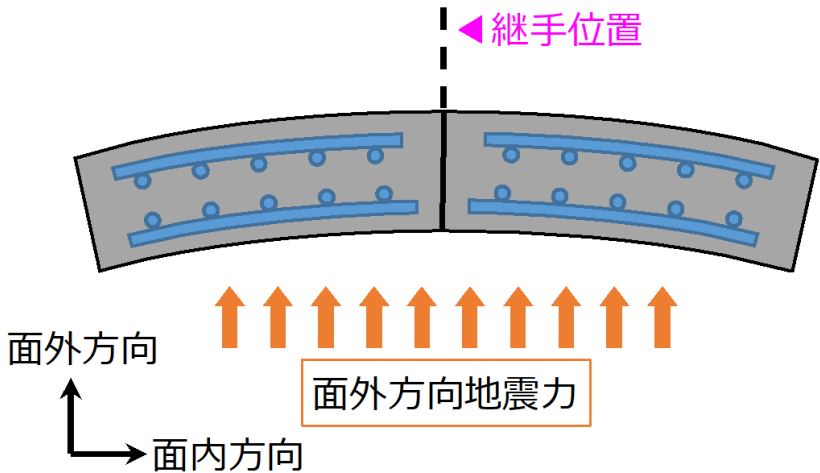
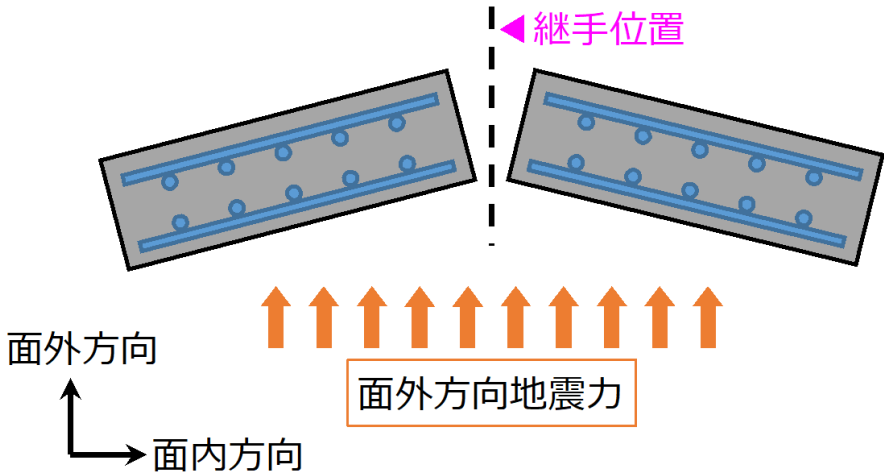
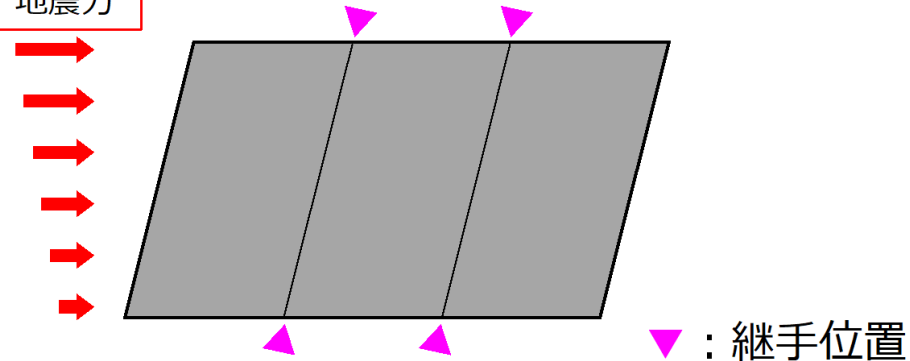
<p>面外方向地震時挙動 (平面)</p>	<p>面外方向曲げモーメントを伝達できる場合</p>

<p>継手位置</p> <p>面外方向地震力</p> <p>面外方向</p> <p>面内方向</p>	<p>面外方向曲げモーメントを伝達できない場合</p>

<p>継手位置</p> <p>面外方向地震力</p> <p>面外方向</p> <p>面内方向</p>
	<p>面内方向地震時挙動 (立面)</p>	<p>面内方向地震力</p>

<p>継手位置</p> <p>地震時に一体的な挙動</p> <p>⇒耐震性能 大</p>

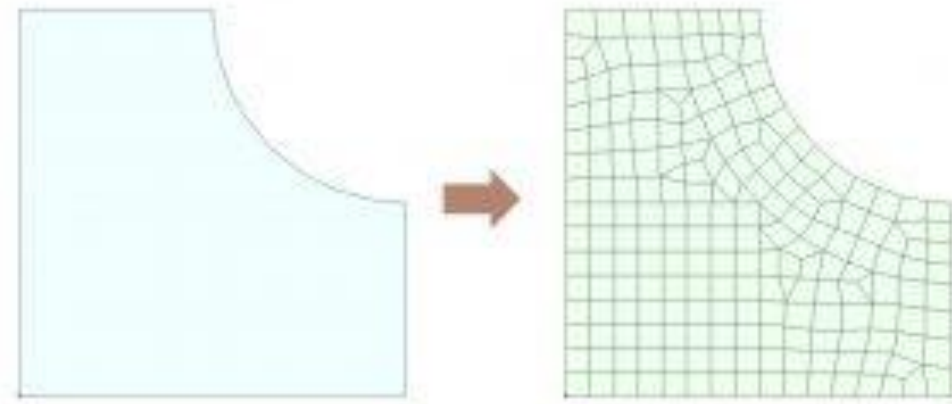
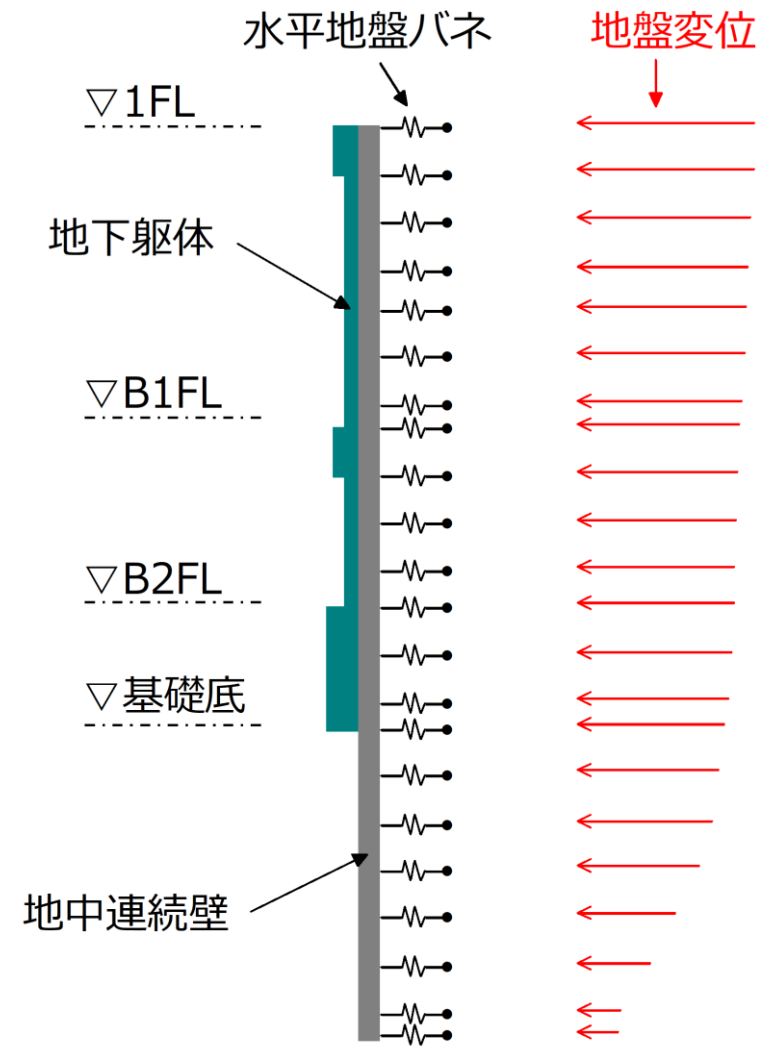
FEMのイメージ

地中連続壁のFEM(有限要素)モデルに大地震時の地盤変位を作用させ、地中連続壁の一体性を確認する。

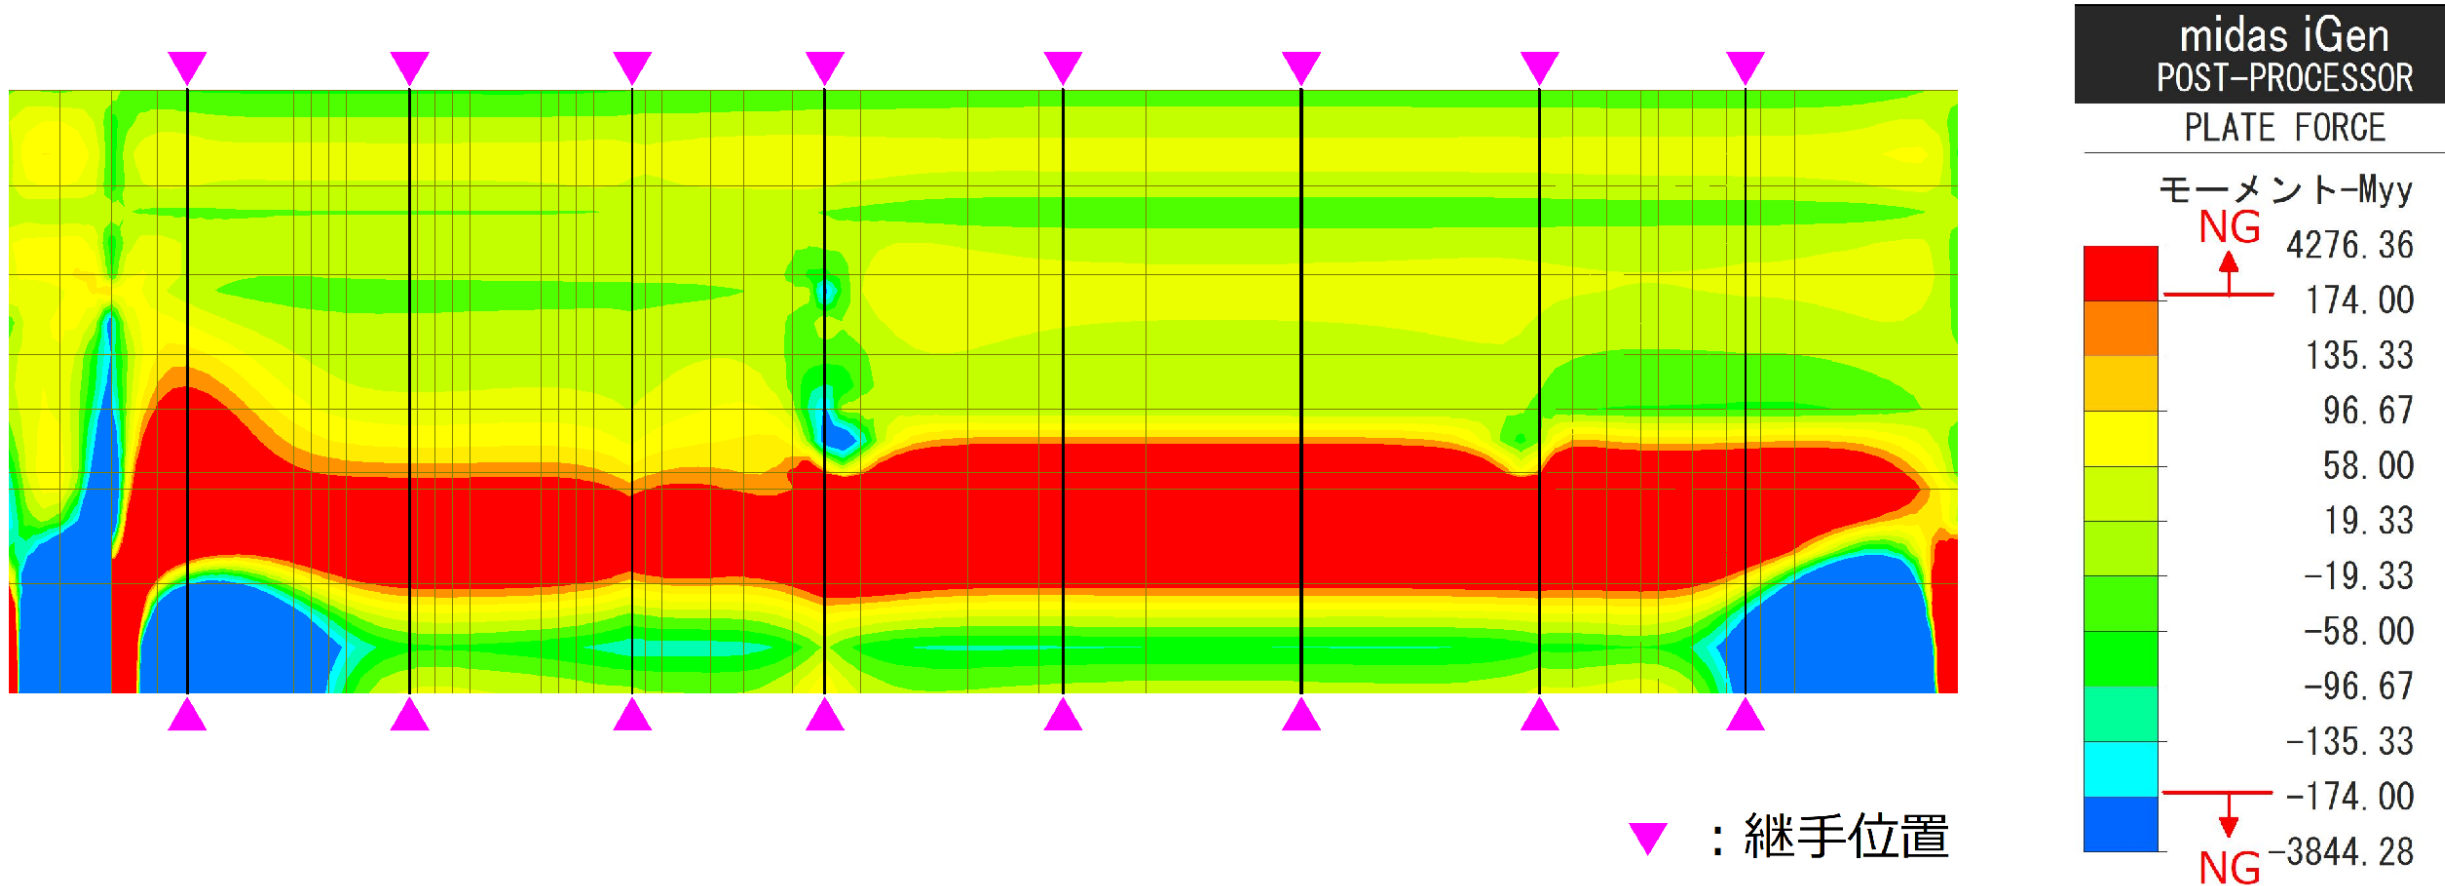
応力図(西面)

検討の結果、応力が継手耐力を上回り、一体として抵抗できない。

(2) 地中連続壁は、大地震時に生じる地盤変位を作用させた結果、応力が連続壁の耐力を上回る結果となり、地中連続壁による杭及び建物本体の地震時応力低減効果はないという結果となった。

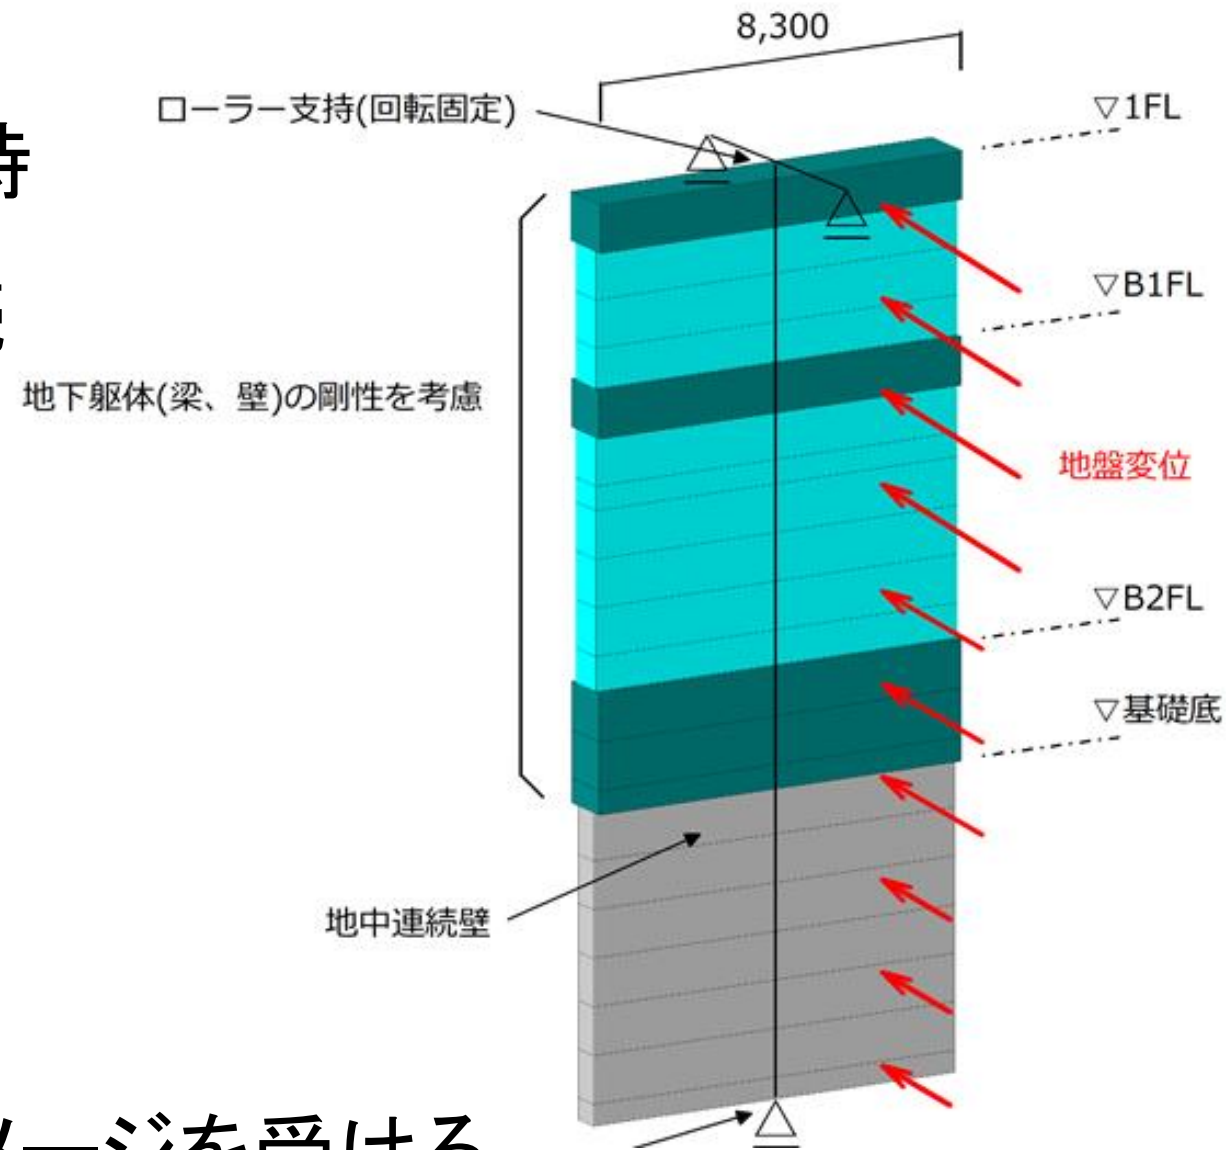
地中連続壁1エレメントに大地震時の地盤変位を作用させ、地中連続壁が構造安全性を確認する。

壁の耐力:  $196\text{kNm}/\text{m}$

発生応力:  $1771\text{kNm}/\text{m}$

応力が大きく上回り、地震時にダメージを受ける。  
地中連続壁による低減効果は期待できない。

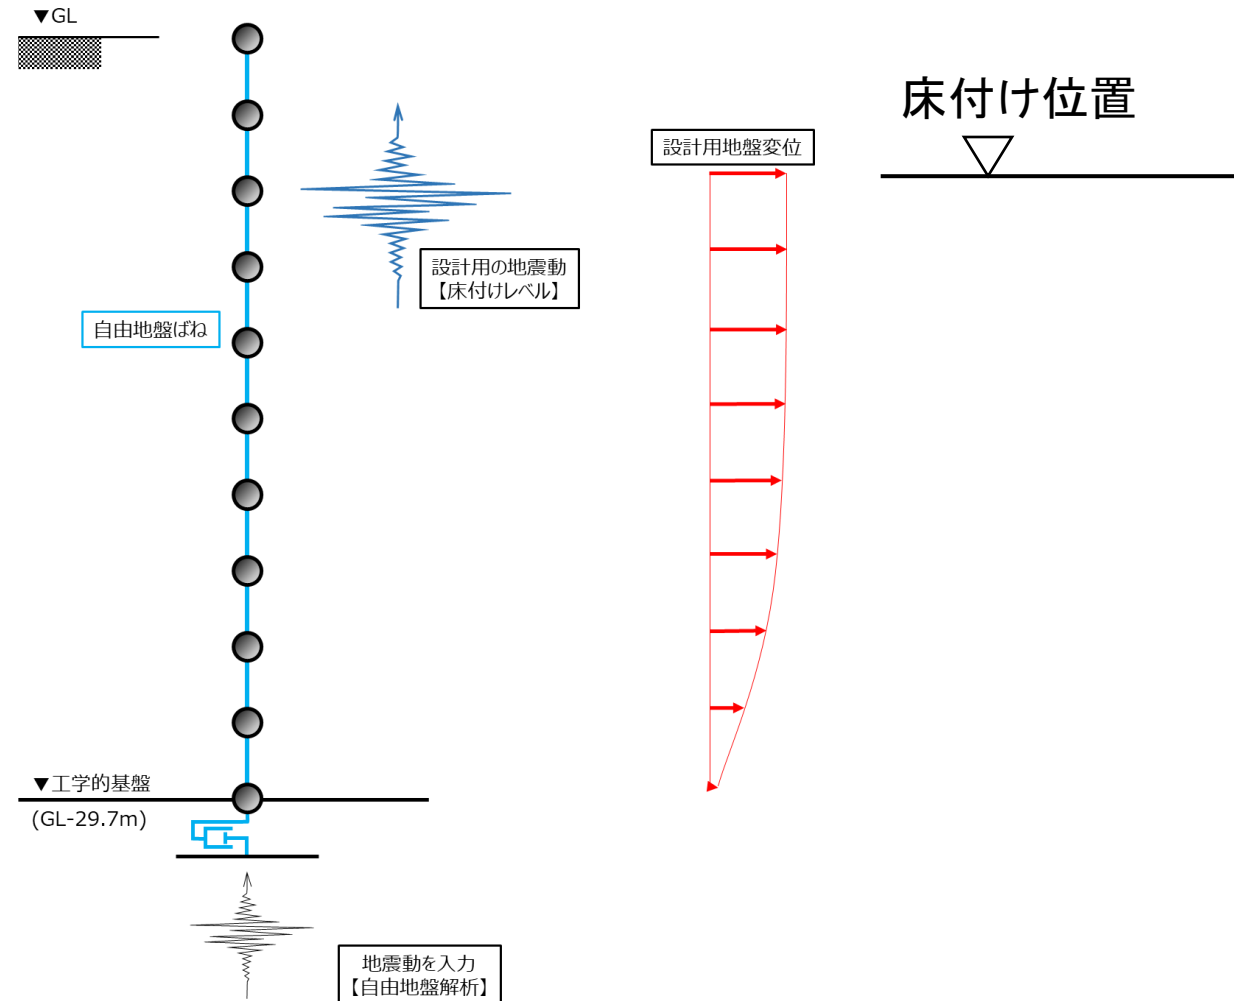
(1) 自由地盤のみの時刻歴応答解析を行い、建物床付け位置の設計用地震波と地震時地盤変位を求める。
