乗換拠点候補地の検討結果：水前寺駅周辺のバス停

バス停名：水前寺駅前・水前寺駅北口・熊高正門前 分類：路上型 機能分類：クロスポイント 現況の乗換対象バス停等：JR 水前寺駅

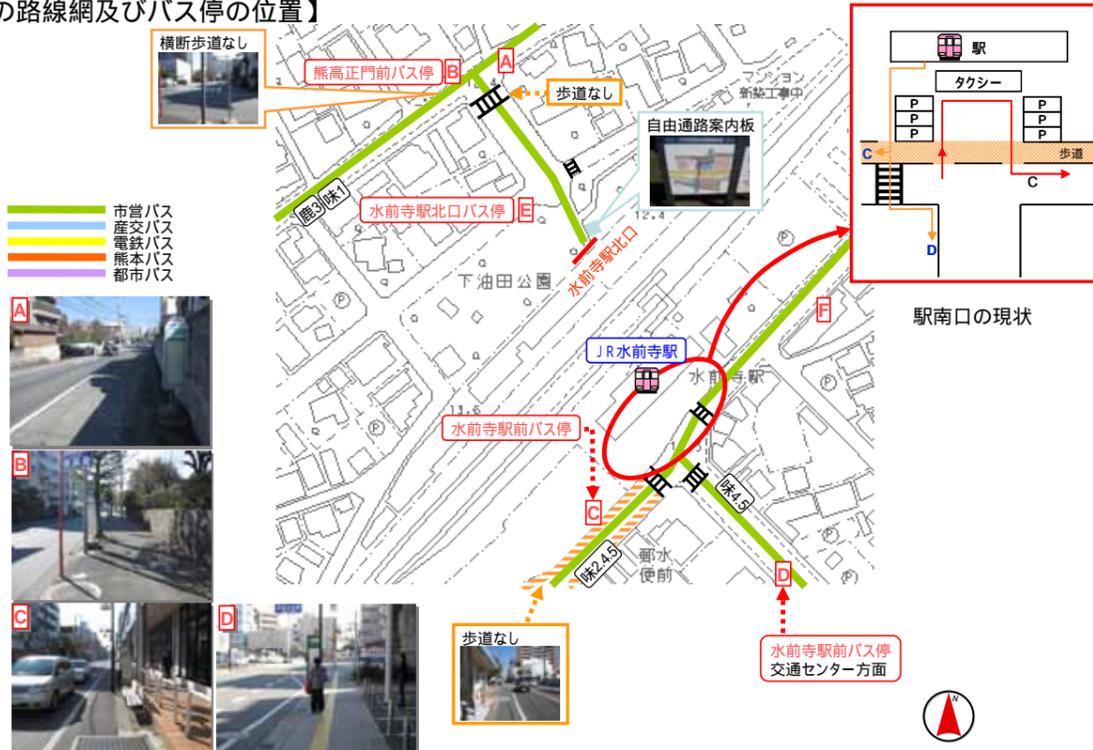
【現況の路線網及びバス停の位置】

バス停での利便性									乗換抵抗					
	滞留環境					情報提供				移動環境			情報提供		
	ベンチ	上屋	待合室	歩道の有無	歩道幅	段差の有無	電照式	時刻表	路線図	移動距離	信号の有無	横断歩道の有無	歩道橋の有無	視認性	乗換情報
A	×	×	×	有	2.3m	有	×	×		80m	無	有	無	×	×
B	×	×	×	有	3.9m	有	×			90m	無	無	無	×	×
C	(6)	×	×	無	-	有	×			60m	無	無	無	×	×
D	×	×	×	有	2.3m	無	×			100m	有	有	無	×	×
E	×	×	×	無	-	無	×	×		50m	無	無	無	×	×
F	×	×	×	有	1.5m	無	×			90m	無	有	無	×	×
JR 水前寺駅				-	-	-	-			-	-	-	-	-	-

：停留所案内図 乗換抵抗は JR 水前寺駅を基点に評価
