## News Release

### 道路の異常による注意喚起

# 路面下空洞調査の概要

# 一般県道瀬田熊本線の路面下空洞復旧工事について

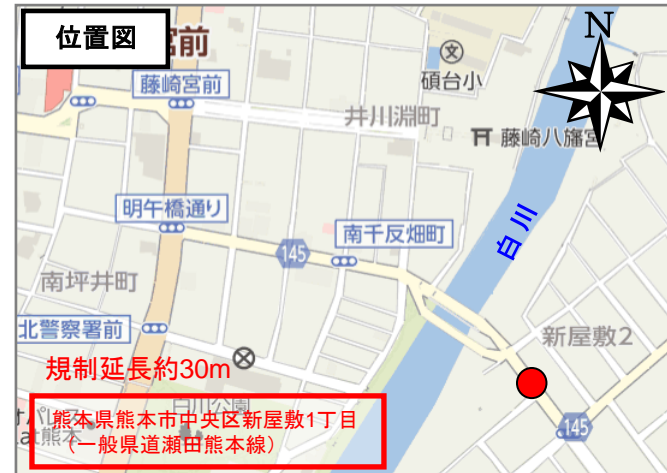
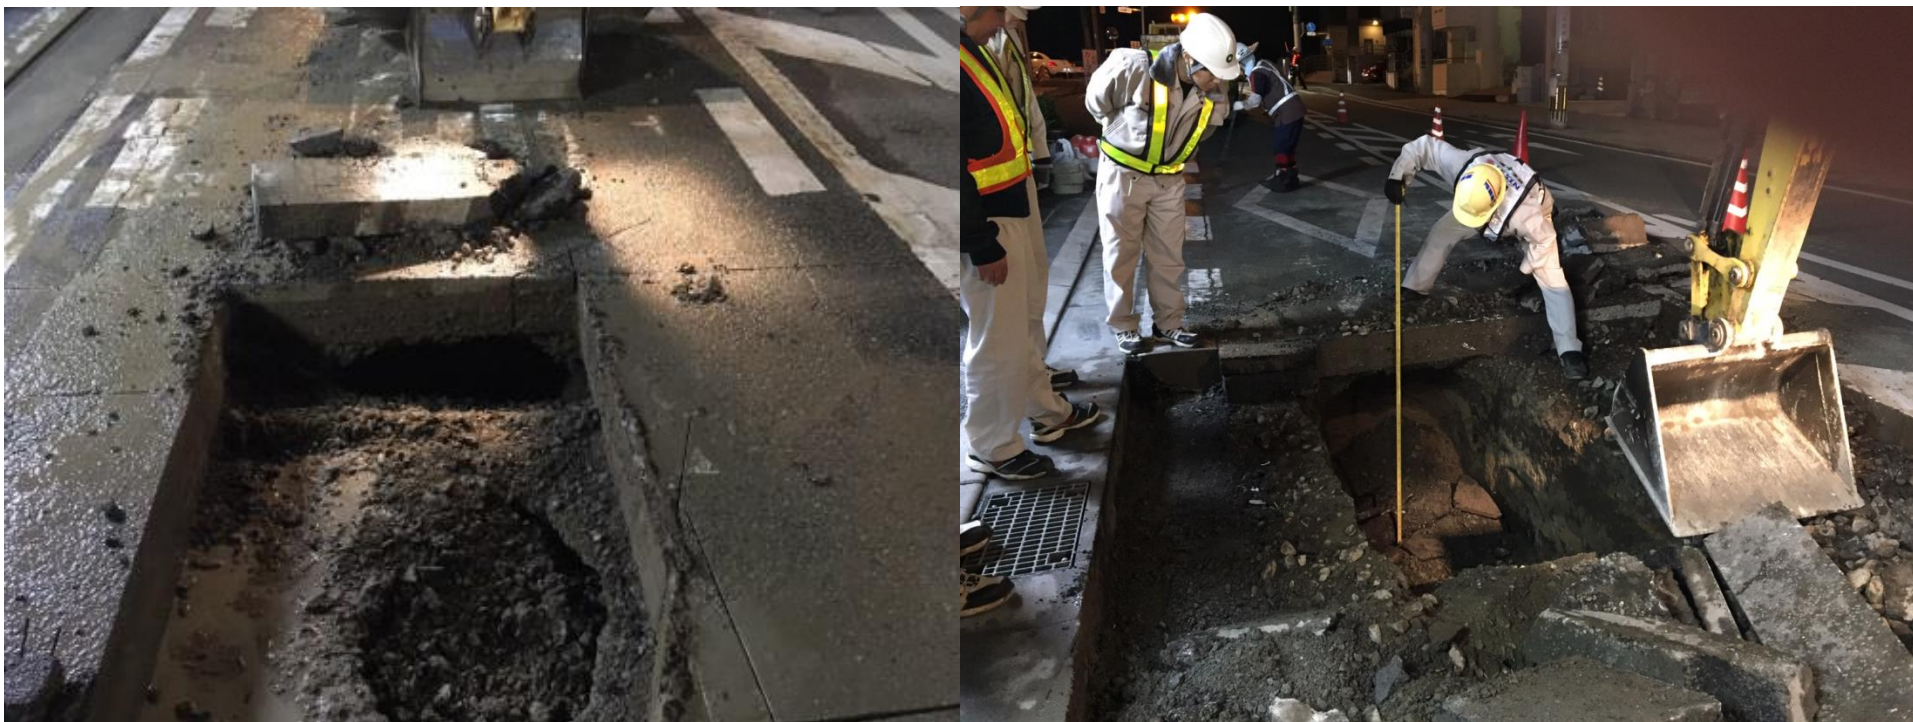
状況 路面下20cmの位置に、道路縦断方向約5.1m、横断方向約2.0m、深さ約1.0mの空洞を発見

- ①日時 : 平成29年4月27日(木) 19:15～
- ②場所 : 熊本県熊本市中央区新屋敷1丁目
- ③路線 : 一般県道瀬田熊本線
- ④状況 : 路面下空洞 (H1.04m×W2.0m×L5.1m)
- ⑤施工者 : 熊本市都市建設局土木部東部土木センター
- ⑥交通規制 : 片側交互通行
- ⑦交通量 : 12,681台(24時間)
- ⑧経緯 : 4月26日午前中 路面下空洞調査の2次調査結果により空洞を確認
- ⑨原因 : 詳細については不明
- ⑩人身・物損被害 : なし
- ⑪交通開放 : 4月27日(木) 23:30

対応 同日19:15より交通規制開始及び緊急工事開始、同日23:30に工事完了及び交通開放
