第6回熊本市液状化対策技術検討委員会 説明資料 【近見地区】

熊本市

平成30年10月15日

実証実験結果のまとめ

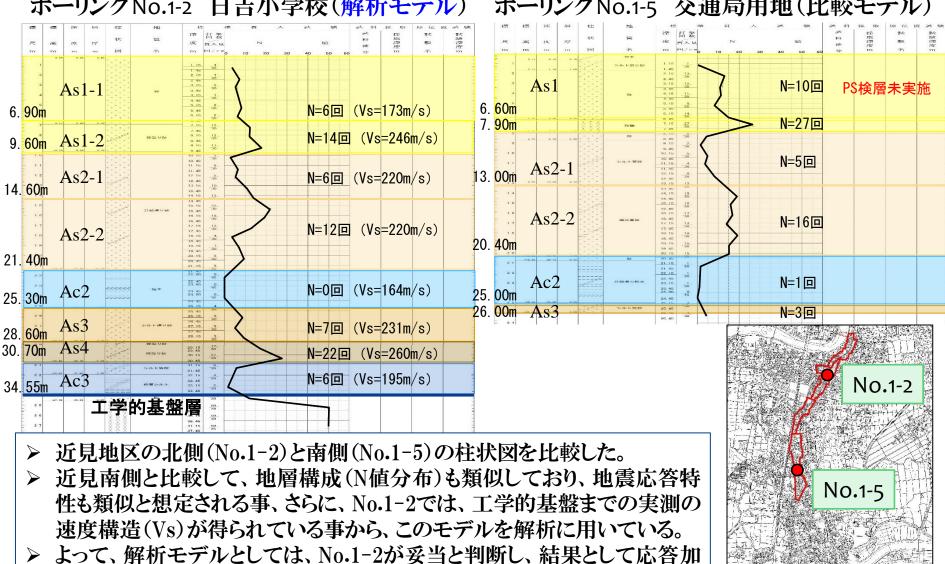
【有効応力解析結果の妥当性】

確認事項	確認結果
有効応力解析の 妥当性	前回報告した有効応力解析結果は、北側の日吉小学校(No.1-2)で実施したものである。南側のボーリング柱状図(No.1-5)と比較すると、GL-26m付近までの地層は、日吉小学校と類似しているため、地震時応答特性は類似していると推定される。しかし、工学的基盤面までの情報は不明である。このため、日吉小学校のデータを使用した。

ボーリングNo.1-2 日吉小学校(解析モデル) ボーリングNo.1-5 交通局用地(比較モデル)

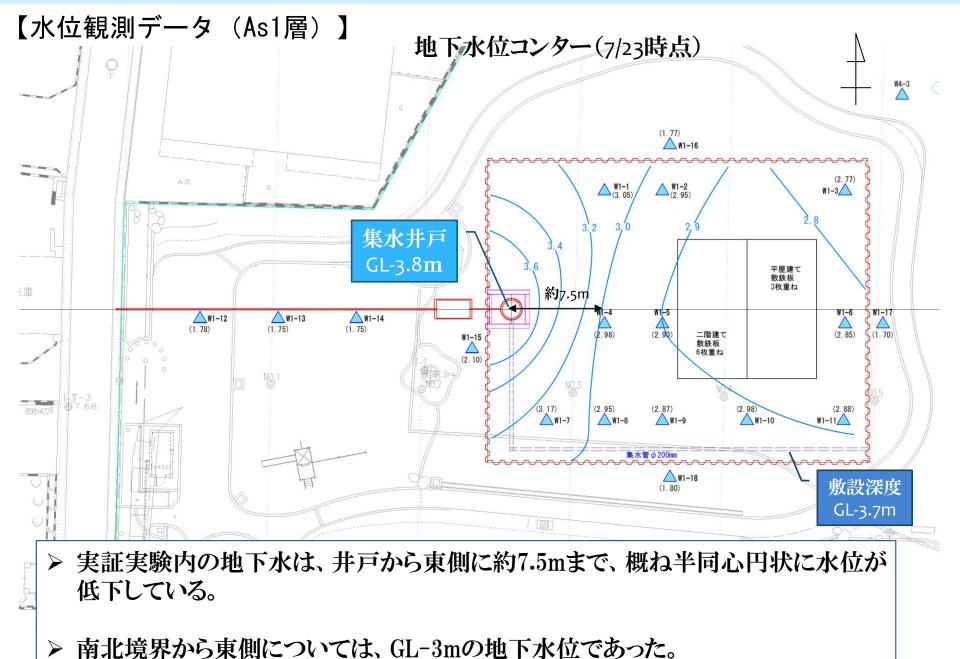
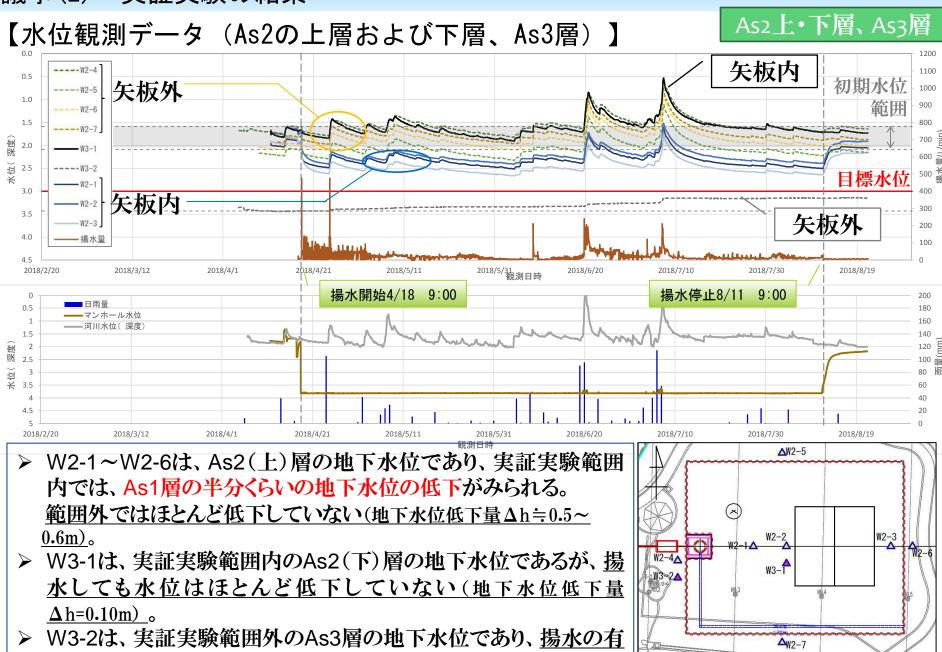
●目標水位までの地下水位の低下

- ▶ 鋼矢板の内側では、概ね目標水位のGL-2.9~-3.2mを確保できた。
- ▶ 目標水位低下量 Δh ≒ 1.5mを確保できた。

●鋼矢板での遮水性

▶ 範囲外の地下水位はほとんど低下していなかった(最大地下水位低下量 Δh=0.18m)。

- ▶ 地下水位は降雨により上昇するが、約1か月で元に戻る。
- ➤ このことから、As1層を遮断するL=11mの短尺矢板を使用したが、遮水ができていることを確認した。

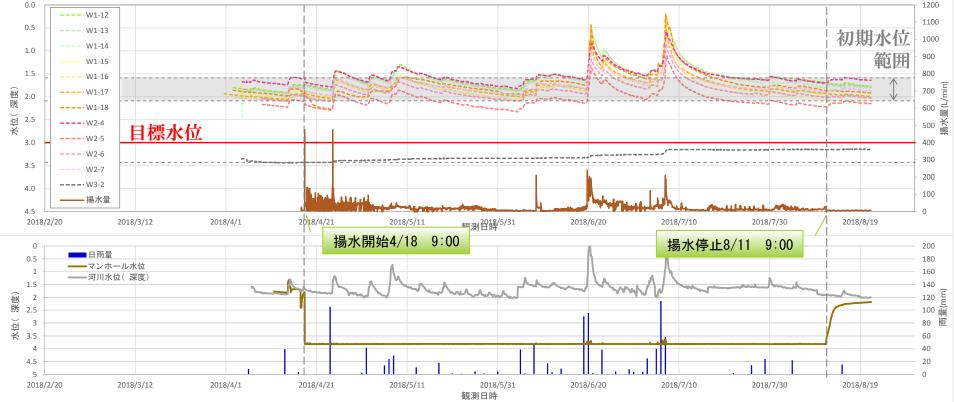
【水位観測データ-鋼矢板外側】

- ▶ W1-12~W1-18(As1層対象)と、W2-4~W2-7(As2(上)層対象)は、揚水しても水位は殆ど低下していない。 (最大地下水位低下量 Δh_{As1}=0.18m, Δh_{As2}=0.21m)
- ▶ W3-2層は、As3層対象の地下水位であるが、揚水や降雨などの影響を全く受けておらず、ほぼ一定の水位を維持している。

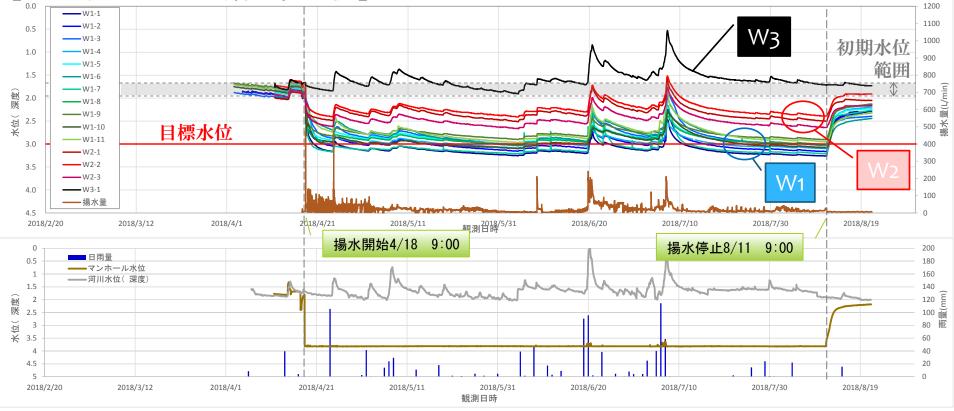
鋼矢板内側

- ▶ W1-1~W1-11は、As1層の地下水位であるが、揚水に伴って 水位は低下しており、概ね目標水位に達している。地下水位は、 GL-2.9~-3.2mである(地下水位低下量Δh=1.4~1.7m)。
- W2-1~W2-3は、As2(上)層であるが、揚水に伴い水位は低下している。地下水位は、GL-2.4~2.6mである(地下水位低下量は⊿h≒0.9~1.1m)。
- W3-1は、As2(下)層であるが、<u>揚水しても水位は殆ど低下して</u>いない(地下水位低下量 Δ h=0.10m)。

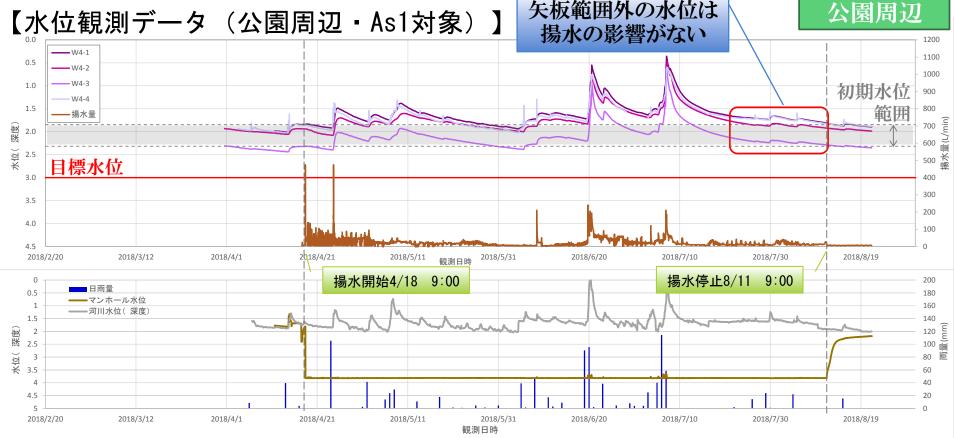
●周辺の地下水低下や井戸枯渇等の影響

- ▶ 井戸から約30m離れた公園外周のW4-1~W4-4は、揚水の影響を受けていない。
- ▶ W4-4は、周囲がアスファルトであるため、地表流水が集まりやすく、降雨の影響で水位が上昇する傾向にある。
- ▶ 井戸枯渇等の影響は生じていないと考えられる。
- ▶ 観測期間中の水位変化は、河川(白川)の水位とほぼ連動して変化している。

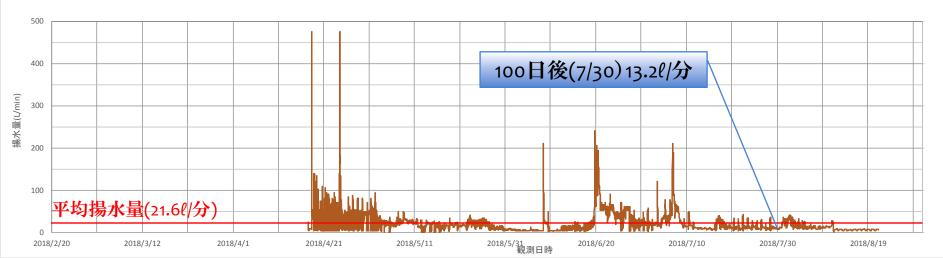
【揚水量】

●揚水施設の規模・配置の検証

- ≫ 揚水ポンプの排水量は平均21.6 ℓ/分と十分な容量であった。
- ▶ 排水管による排水は実証実験の規模に対してある程度の効果が認められた。
- ▶ 100日経過後(7/30)の排水量は、13.20/分であった。
- ▶ 地下水の水質は、水道水質基準を超える項目は「一般細菌、色度、濁度」で、水道水質基準を逸脱した。

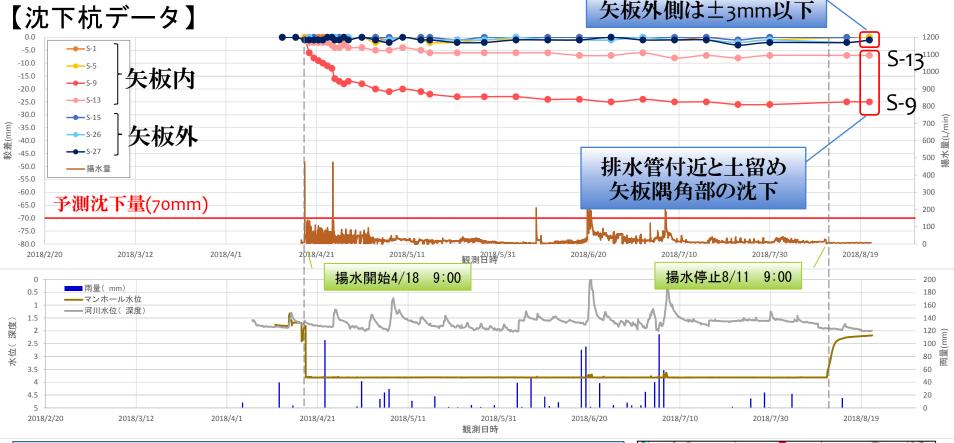
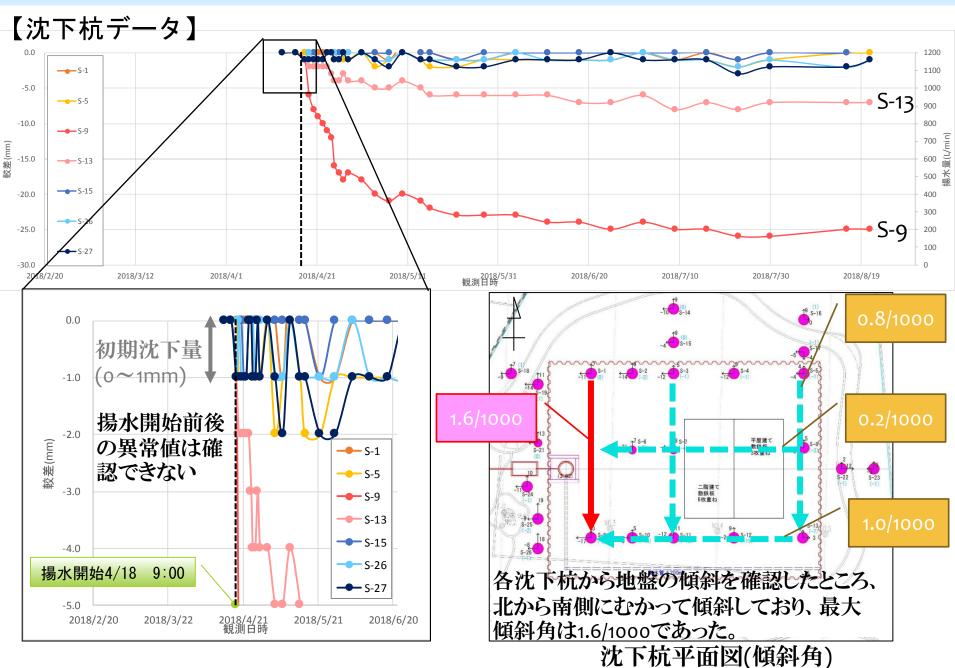
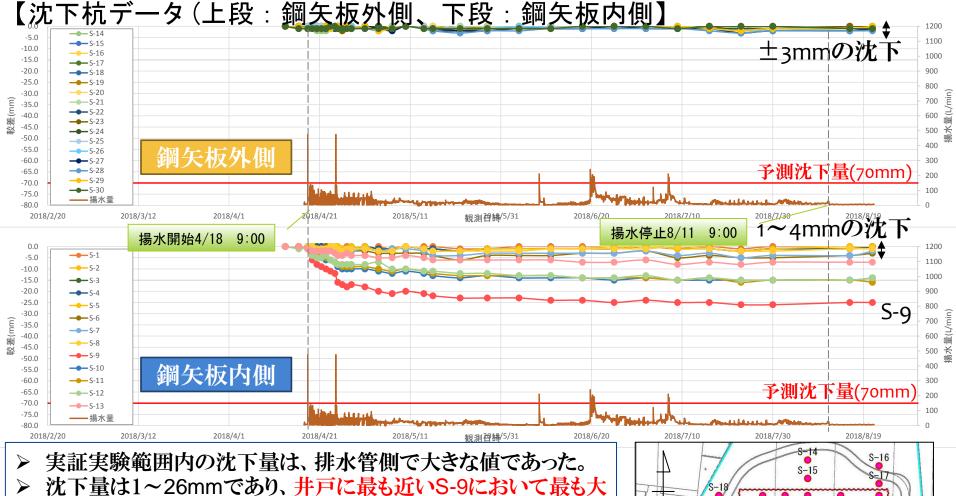
●鋼矢板内側の地盤の沈下

- ▶ 遮水矢板の内側では、1~26mm(初期沈下量を含む)と地盤沈下量は小さく、傾斜角は最大1.6/1000であった。
- ➤ なお、沈下が生じた箇所は排水管付近と矢板隅角部に限られていた。また、外側でも±3mm以下であり、殆ど沈下は生じなかった。

- ▶ <u>沈下量は1~26mm</u>であり、井戸に最も近いS-9において最も大きな沈下量であった。
- ▶ 実証実験範囲内で、S-9~S-13を除く地点の沈下量は1~ 4mm程度であった。
- > 実証実験範囲外の沈下量は、ほとんど沈下が生じておらず、 ±3mm程度であった(誤差の範囲内)。

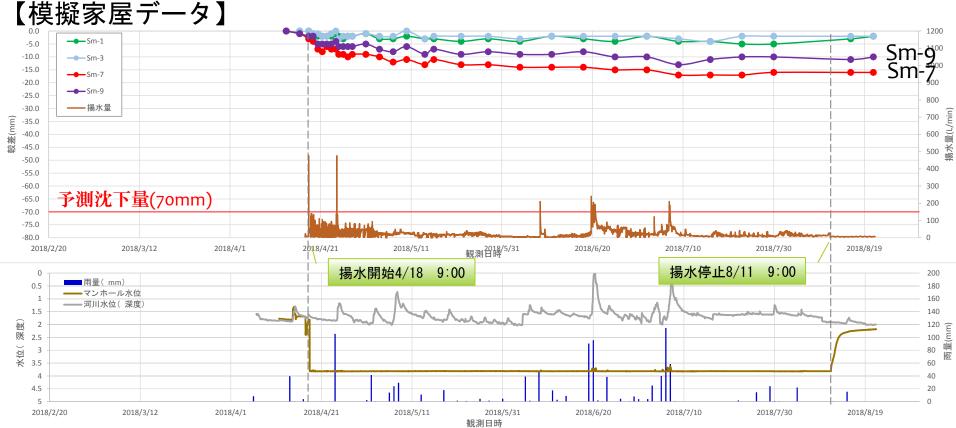
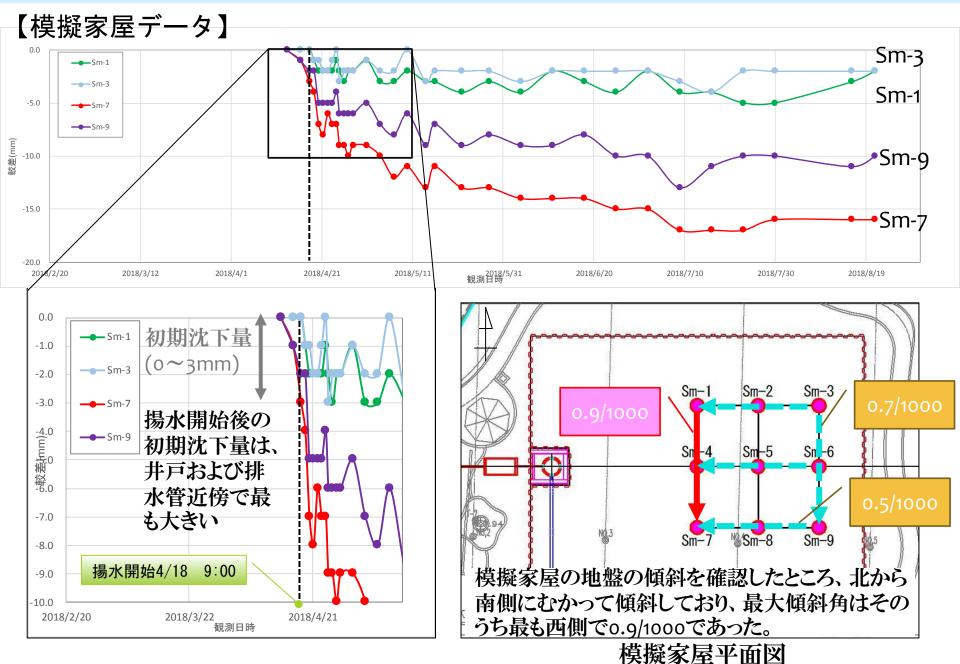
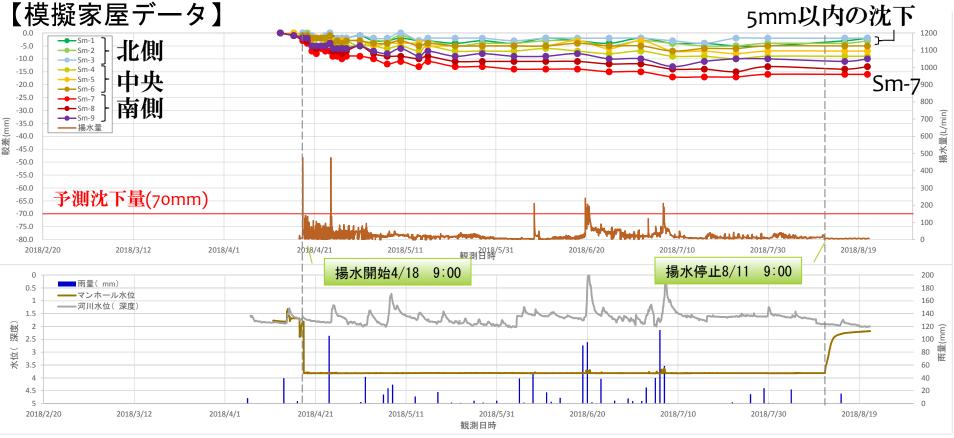
●模擬家屋の沈下

- ▶ 1~17mm(初期沈下量を含む)と地盤沈下量は小さかった。
- また、載荷重の影響も大きくはなかった。
- 模擬家屋は、北から南に向かって傾斜しており、その最大傾斜 角は最大0.9/1000(西縁部)であった。

- ▶ 模擬家屋の沈下は、1~17mmの範囲である。
- ▶ 最も沈下量が少ないのは、北側のSm-1~Sm-3で、沈下量は5 mm以内である。
- ➤ 最も沈下したのは、排水管側で井戸に近いSm-7であり、沈下量は17mmとなっている。

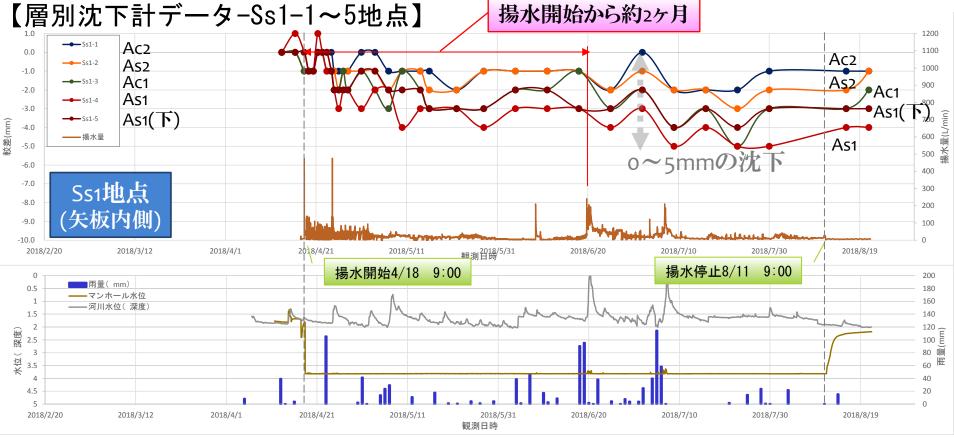
- ➤ 各地層の沈下は、o~5mmである。
- ▶ 地層別には、沈下量は、As1層>Ac1層>As2層>Ac2層となっている。
- 沈下は、揚水開始から約2ヶ月以降は全体的にほぼ横ばいの沈下傾向である。

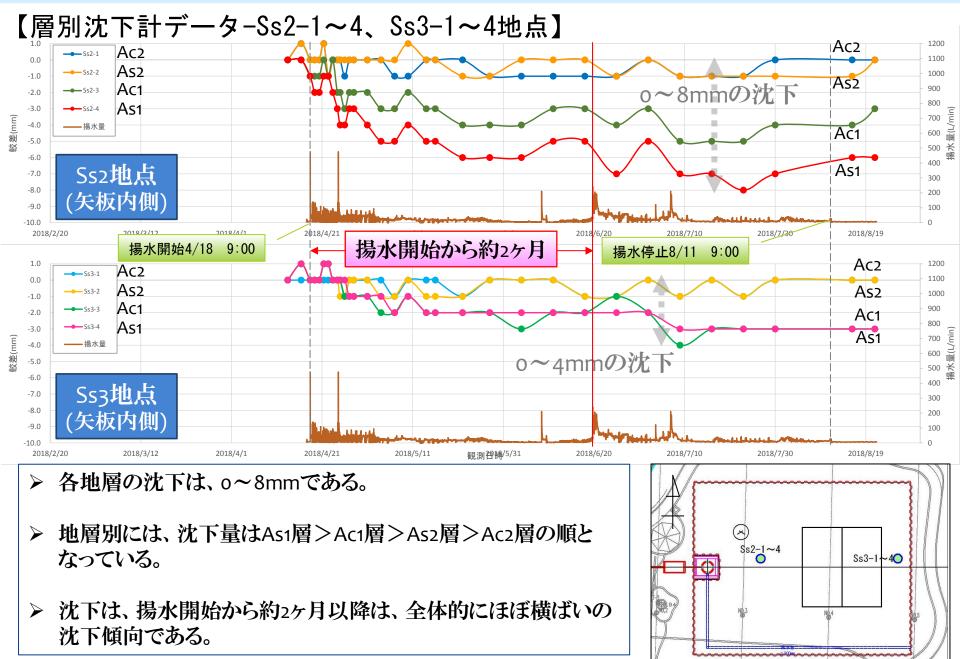
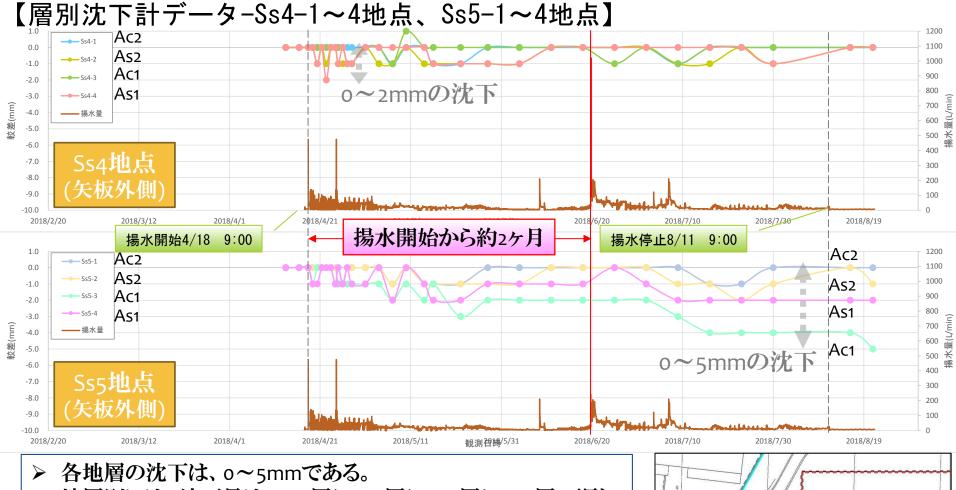
OSs4-1~4

- ▶ 地層別には、沈下量は、Ac1層>AS1層>As2層>Ac2層の順と なっている。
- ▶ 沈下は、揚水開始から約2ヶ月以降は、全体的にほぼ横ばい~ やや沈下傾向にある。
- ➤ Ss4-1~5地点は遮水矢板から離れた地点であり、沈下はほとんど認められない。

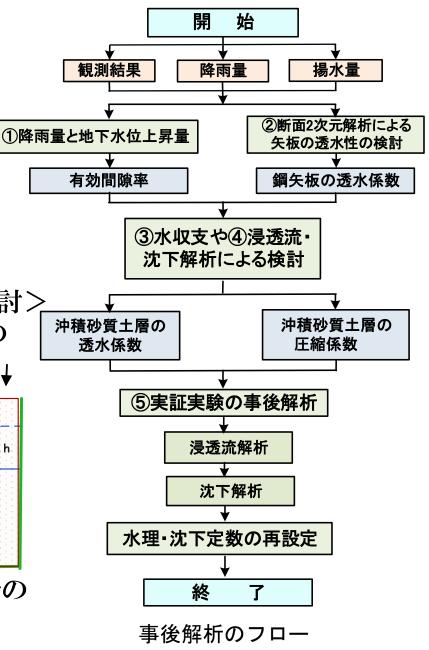
- ・事後解析のフローを右図に示す。
- ①降雨量と地下水位(有効間隙率等)
- ②矢板の透水係数
- ③水収支の計算
- ④透水係数と沈下定数の逆算
- ⑤事後解析(地下水位、沈下量)

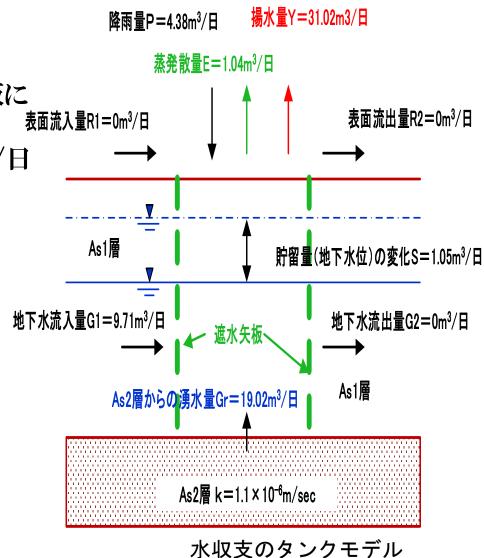
前述までの水収支の検討結果は以下のとおり。

- •降水量 P=4.38m³/日
- •蒸発散量 E=1.04 m³/日
- ·揚水量 Y=31.02 m³/日
- ・地表水の流出入量 R1、R2は矢板により遮水しているため、0 m³/日
- ・遮水矢板の通水量 G1=9.71 m³/日
- ・貯留量の変化 ΔS=1.05 m³/日

P-E+G1+Gr-Y=
$$\Delta$$
S
=Gr-17.97=1.05 m³/ \Box
∴Gr=19.02 m³/ \Box

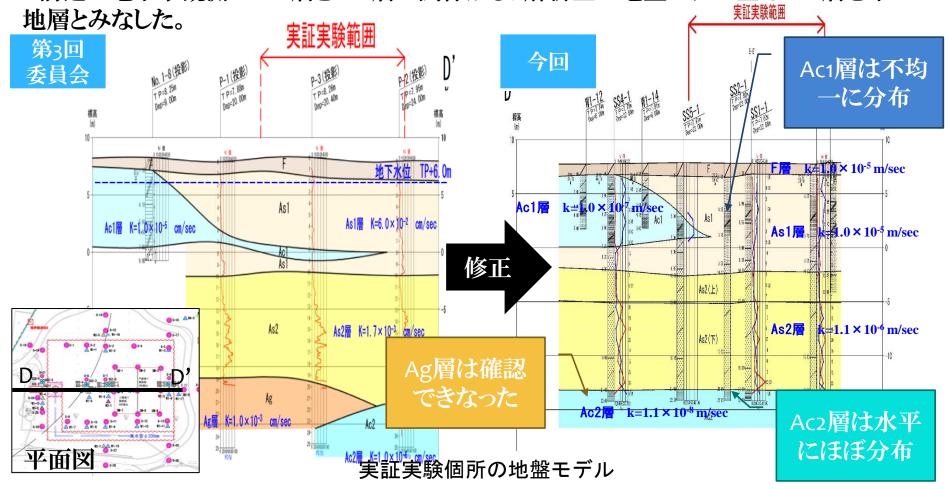
実証実験時の新規ボーリングにより、第3回委員会時に報告した地質断面図を修正した。なお、Ac1層は主に遮水矢板外に分布しており、実験範囲では、不均一に分布している。前述の地下水観測のAs1層とAs2層の関係から、解析上の地盤モデル上はAs1層を単一

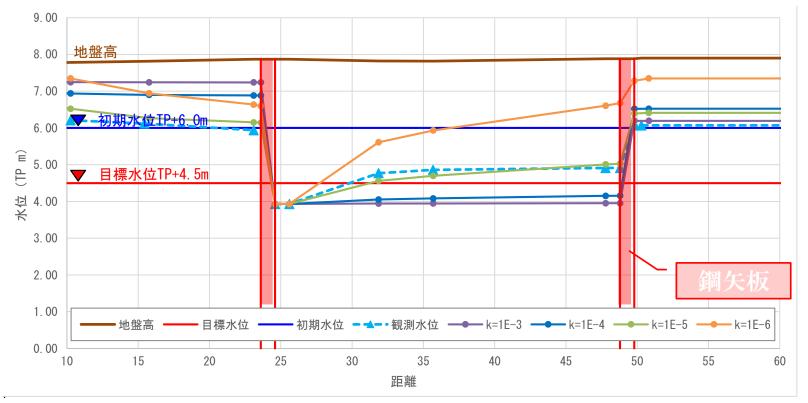
浸透流解析結果図(断面二次元)

As1層の透水係数を、以下の4ケースとし、解析水位と実測水位を比較した。

【解析結果は、103日後(2018/7/30時点)の水位を再現】

透水係数 $k=1.0\times10^{-5}$ m/secとした際の解析水位が実測水位と合致 \Rightarrow As1層の透水係数は 1.0×10^{-5} m/sec

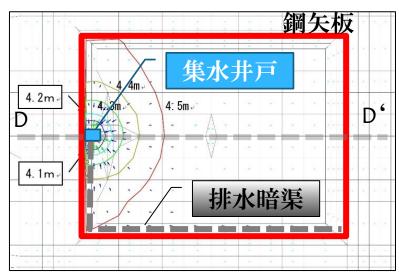
準三次元浸透流解析結果 (実証実験個所)

- ⑤事後解析
- 1) 準三次元浸透流解析
- (1) 遮水矢板内の水位低下 実証実験地内の水位低下状況は 以下のとおり。
 - ⇒井戸から東側に向かって約7.5m まで目標水位低下量(=1.5m)を 満足
 - ⇒事後解析水位はほぼ観測水位 を再現できている

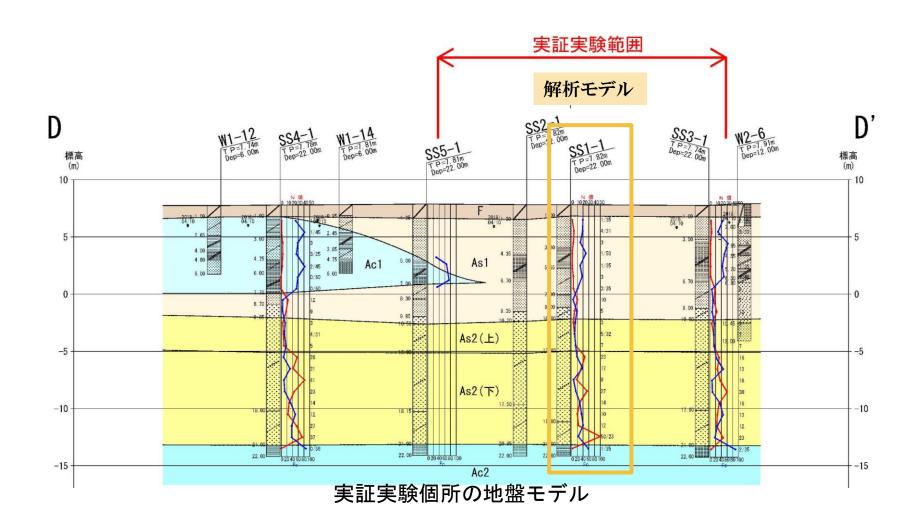
浸透流解析時と同じく修正後の地盤モデルを用いた。

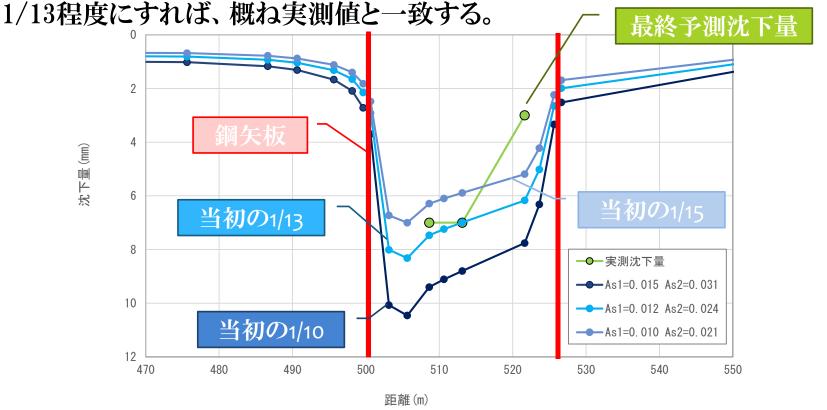
沈下解析結果(地下水位および圧密定数を見直した場合)

- (2)圧縮に関する定数の見直し
 - 当初の圧縮に関する定数は以下のとおりである(Cc法)。
 - ⇒As1層 圧縮に関する定数:Cc=0.153、As2層:Cc=0.311

この圧縮に関する定数を変化させながら、実測沈下量と一致するよう繰り返し計算を実施

その結果を下図に示すが、当該地に分布する砂質土は、圧縮に関する定数を

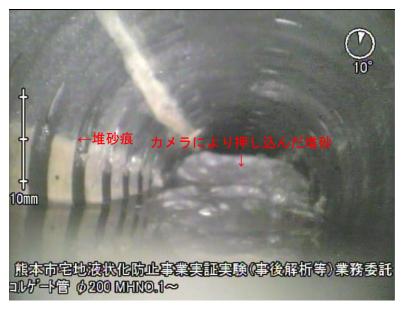
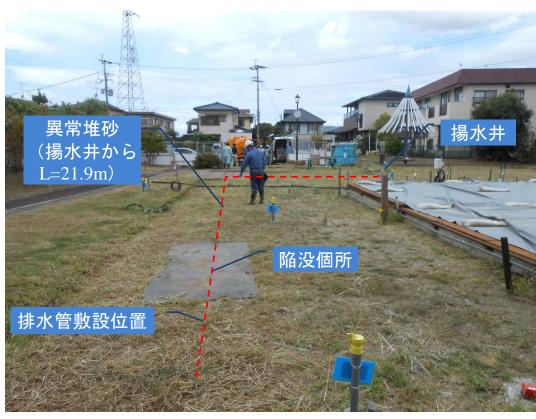
【排水管およびその周辺の変状状況】

当初の課題	実際	適否
地下水位を目標まで低下 できない恐れ	揚水に伴い地下水位は速やかに低下し、概ね目標水 位低下量(Δh=1.5m)まで低下した	適している
有害な地盤沈下が生じる 恐れ	遮水矢板の内側: 地盤沈下は想定の1~26mmであった (初期沈下量を含む) 〃 外側: 有害な地盤沈下は生じていない	適している
短尺の遮水矢板で十分に 遮水できない恐れ	As1層を遮水する <mark>短尺矢板で十分に遮水</mark> ができた (止水剤は未使用)	適している
細粒分が多い砂質土(As1 層)で排水不良の恐れ	細粒分が多いことによる排水不良は認められなかった	適している
各地層の設計定数が不明	As1層、As2(上)層、As2(下)層の <mark>透水特性や圧密特性</mark> はほぼ把握できた	適している ※Ac1層以外
地下水位低下時間が長期 間におよぶ恐れ	揚水開始後、約10日ほどで大きく地下水は低下し、約2 か月後(5月末)には、ほぼ定常状態となる	適している
排水管の施工性不良によ る地盤変位が生じる恐れ	排水管付近で局所的に大きな <mark>地盤変位が生じた箇所があった</mark> (地表面には一部陥没も見られ、排水管内に 異常堆砂もあった)	開削による 埋設は問題 が多い
土留め矢板引き抜き時に 地盤変位が生じる恐れ	土留め矢板に近接するほど地表面沈下量が大きい (近接していない地点に比べ1~2cmほど多い)	要検討

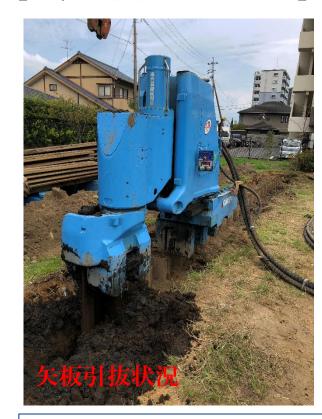
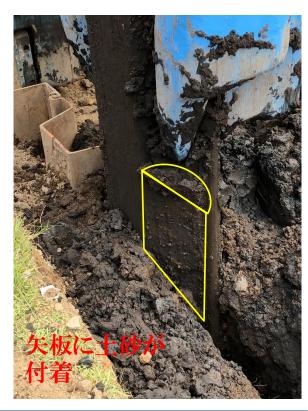
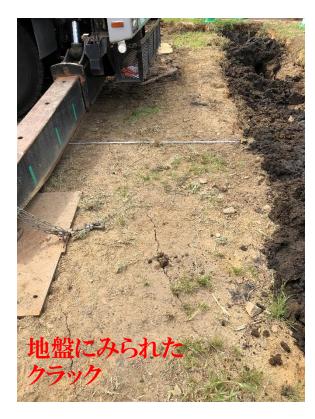
【矢板引抜後の地盤状況】

- ●土留め矢板設置時に地盤変位が生じる恐れがある
- > 矢板引抜時に矢板周辺地盤を緩めたことによる地盤変位が多 少は生じた恐れがある
