# 第7回熊本市液状化対策技術検討委員会 説明資料 【秋津町秋田地区】

熊本市

平成30年12月27日

報告 地質調査結果

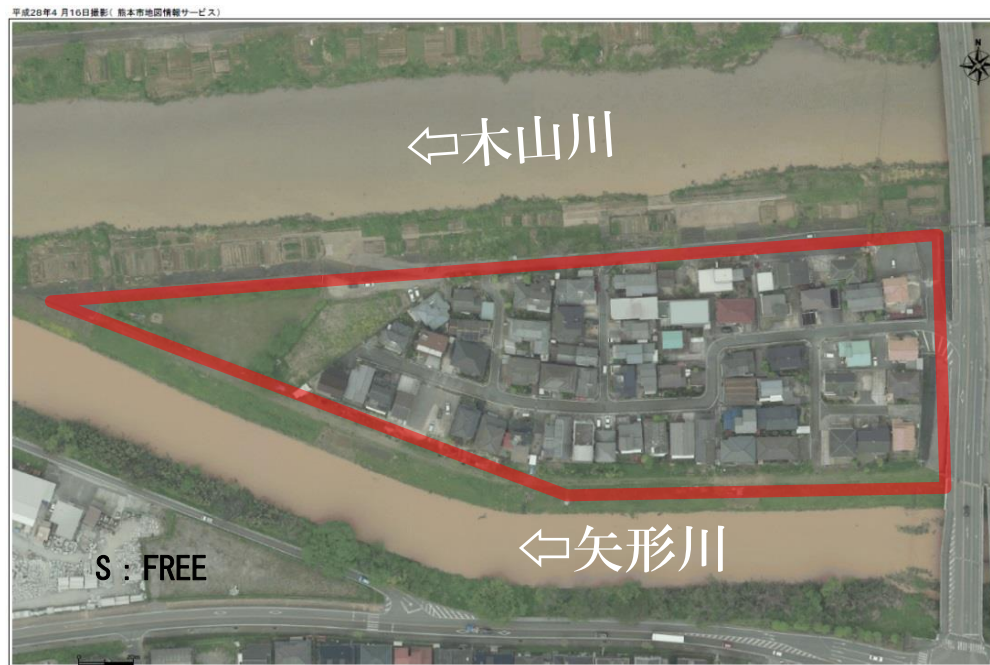
空中写真

秋津町秋田地区は南北を河川に囲まれ、西側は河川の合流部にあたる地区である。

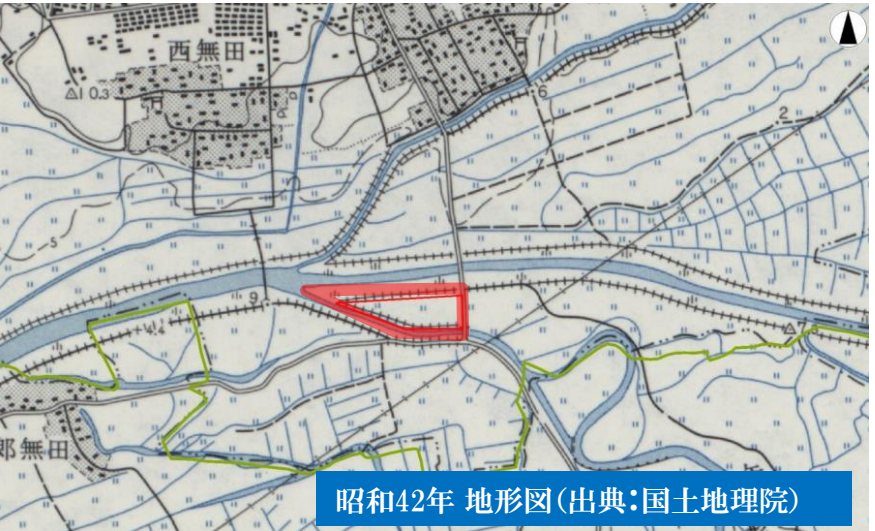
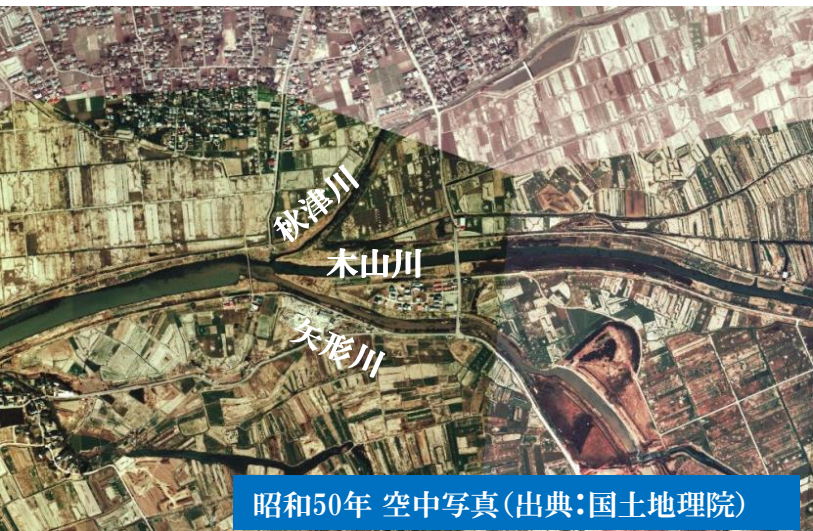
【地形地質概要について】

秋津町秋田地区は埋立地であり、昭和46年より宅地造成が開始。  
地区内には旧河道が存在していた。(第4回委員会報告内容)
