## 第6章

# 応急復旧対策の実施

## 第1節 ライフラインの復旧

### 1. 上水道の復旧

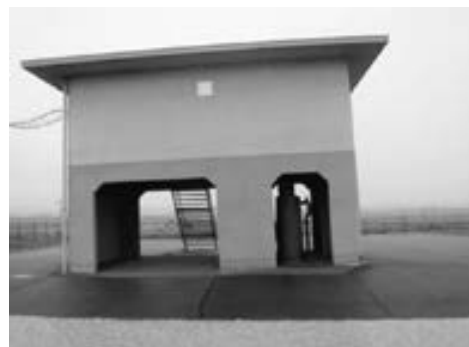
図表6-1-5

取水施設（沼山津8号井）建物傾斜

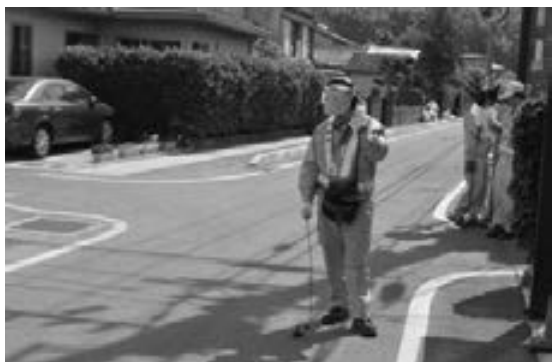
図表6-1-7 漏水調査（路面探査）状況

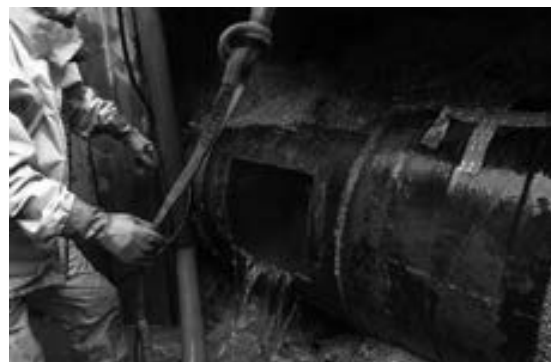
図表6-1-8 φ800送水管（応急修理状況）

19日からは他自治体、26日からは協定団体による支援を受け、漏水調査や管路の修理・修繕作業が進むこととなり、21日には沼山津800mm送水管の通水を開始し、5月10日には秋田1350mm配水管の通水を開始した。

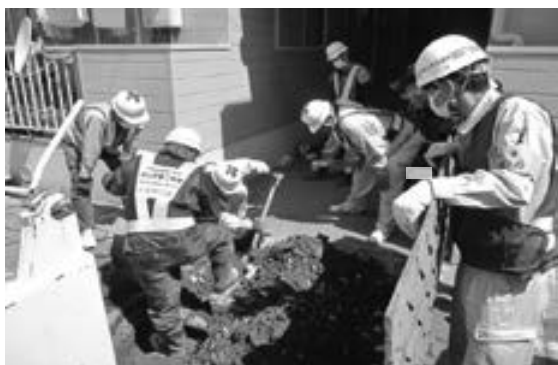
図表6-1-11 漏水修理の状況

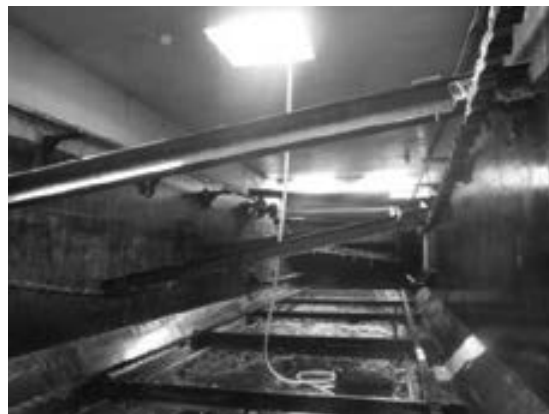
図表6-1-15

2度の大きな地震により下水道施設は甚大な被害を受け、市内5か所すべての浄化センターで汚泥掻寄機の脱落等の被害が発生し、震源地に最も近い東部浄化センターでは分水槽から沈殿池への導水管の破損など特に被害が大きかったが、応急工事等の対応により、東部浄化センターを含めたすべての浄化センターで処理機能を維持することができ、使用制限等の措置をとることはなかった。

東部浄化センター掻寄機破損

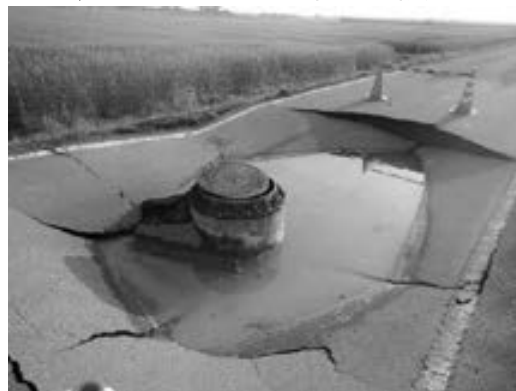
管路の被害については、全延長 2,566 kmのうち、47.4 kmに管路破損や部分沈下による滞水等の被害が確認された。また、マンホール隆起や道路陥没といった被害も多数生じた。

図表 6-1-18 下水道管路の被災状況

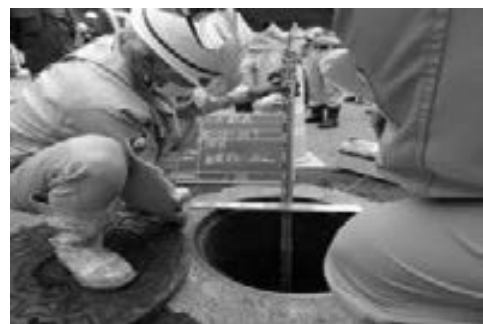
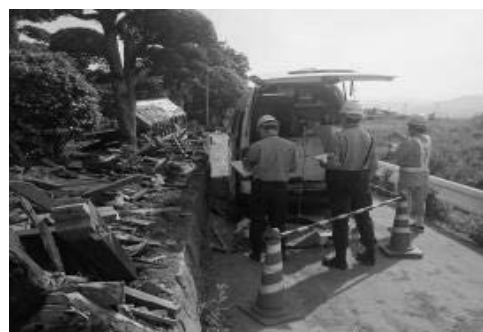
図表6-1-23 人孔調査・テレビカメラ調査

さらに、マンホール隆起や下水道管路上部の道路陥没は 705 か所で発生したが、業務委託等で陥没補修の対応を行い、すべての復旧を完了している。

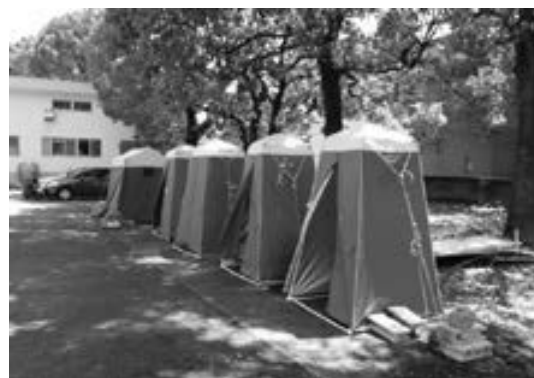
図表6-1-25 マンホールトイレ設置状況

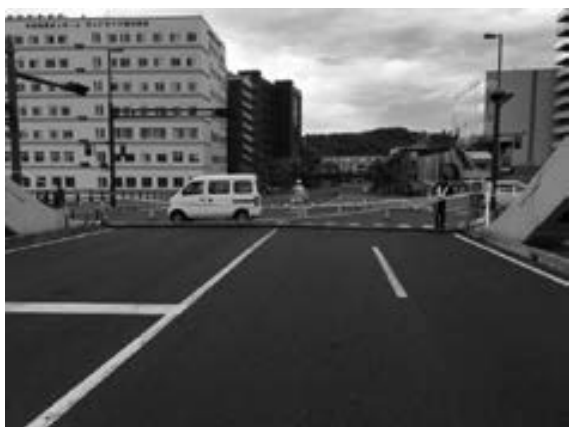
図表 6-3-2 白川橋の通行規制

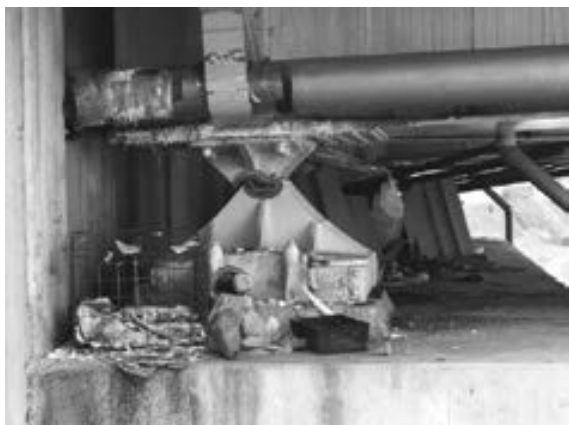
２度の大きな地震で通行規制の措置が取られた道路・橋梁は 200 か所（道路 179 か所、橋梁 21 か所）に及んだ。特に緊急輸送道路に指定されている主要地方道熊本停車場線（産業道路）上に架かる白川橋に関しては、落橋は免れたものの橋軸直角方向に最大約 100 mm 動くなど被害が甚大で、応急復旧工事に時間を要し、6 月 26 日の交通開放まで全面通行止めとなった。

図表 6-3-3 白川橋の被害状況

4 月 15 日には熊本市長から国土交通大臣に TEC-FORCE の派遣要請を行い、同日午後には、九州・四国・近畿の各地方整備局職員で構成された TEC-FORCE が本市に到着し、4 月 16 日、17 日に通行止めの道路橋 14 橋の現地調査を実施した。また 4 月 24 日には、中国地方整備局の 4 名による TEC-FORCE が本市に入り、市道下南部町第 7 号線の白川左岸法面、一般県道小池竜田線の法面および一般県道玉名植木線の落石について調査を実施した。さらに 4 月 27 日には TEC-FORCE が損傷の大きい白川橋で現地調査を実施した。緊急輸送道路でありながら全面通行止めが続いていた白川橋であったが、技術指導のもと応急復旧工事を実施し、6 月 26 日に通行が可能となった。

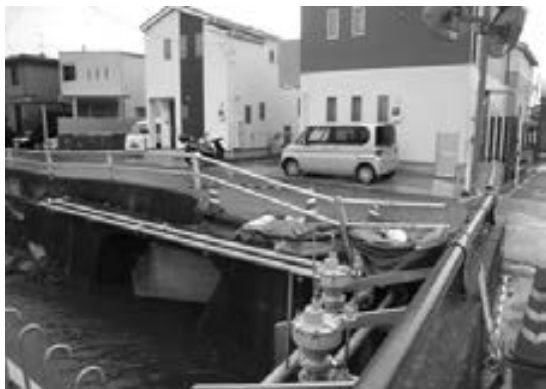
このほかに、河川等の護岸の崩壊により転落のおそれがある箇所には転落防止の措置を講じた。図表 6-3-6 に示すように転落防止柵が破損している箇所には、カラーコーン等で規制を行った。

図表 6-3-6 秋津都市下水路

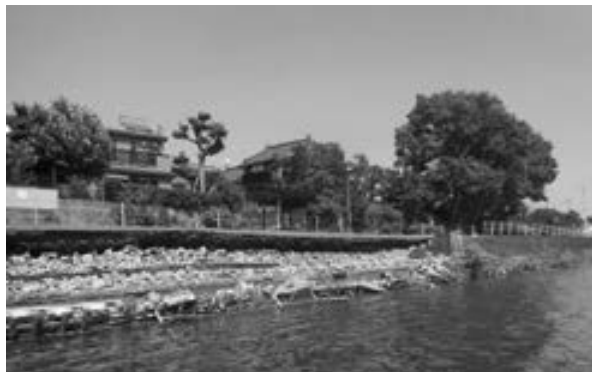
本市では、今回の熊本地震で 86 の公園で被害が確認された。主な被害としては、広場等での地盤の沈下や地割れ、それに伴う漏水や断水、高低差のある公園では擁壁の破損や崩壊、また海や川の付近の公園では液状化によるものと考えられる砂の噴出や護岸の崩壊等が確認された。

図表 6-3-8 護岸崩壊の様子  
（水前寺江津湖公園）
